# 鋼製橋脚の耐荷性能に対する隅角部当板補強および溶接条件の影響

Analytical study on load carring capacity of steel bridge pier considering reinforcement with bolted plate and weld defect

Key Words: beam-to-column connection of steel bridge pier, reinforcement with bolted plate,

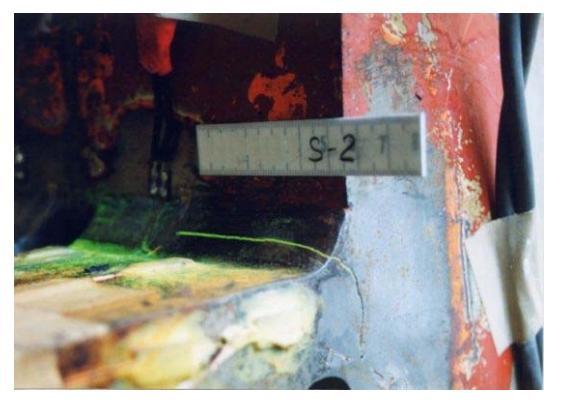
写真-1 隅角部の疲労亀裂

鋼製橋脚隅角部の十字溶接継手において,写真-1に 示す多数の疲労き裂が発見され<sup>1)</sup>,その発生原因につい て研究が行われている<sup>2,3</sup>.多数の隅角部に疲労き裂が 発生した主原因は、(A)隅角部のフランジ端部に生じる せん断遅れ現象によって,設計で想定した以上の大きな ピーク応力が発生すること、(B)隅角部を構成する梁フ ランジ・柱フランジ・梁ウェブの3溶接交差部には図-1に示す未溶着部(以下「デルタゾーン」と呼ぶ)が残 存していることである<sup>3</sup>.

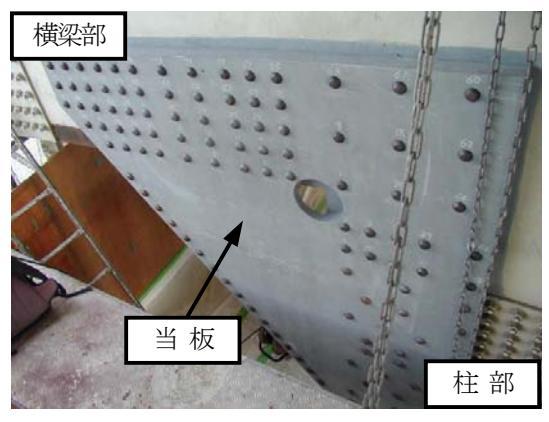
写真-2 当板補強

首都高速道路では、原因(A)の対策として写真-2 に示すような大きなサイズの当板補強を行ない、隅角部 のフランジ端部に発生する大きなピーク応力を半減さ せて疲労耐久性を向上させている<sup>7)</sup>.また、当板補強後、 原因(B)の対策として、図-2に示すようにウェブ側 面から φ 100mm×奥行き 60mm 程度の寸法で、デルタゾ ーンとき裂をコア抜き除去する対策<sup>70</sup>が行なわれている. なお、このコア抜きによる断面欠損が橋脚の耐荷性能に 影響を与えないことは文献 8)で確認されている.しか しながら、次の 2 つのことに対し、鋼製橋脚全体の耐荷 性能の低下が懸念された.

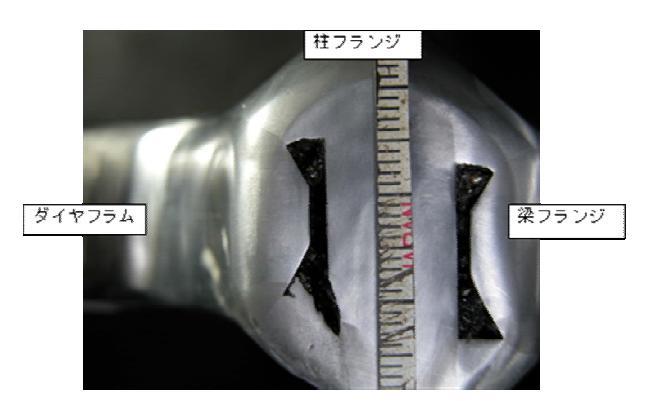
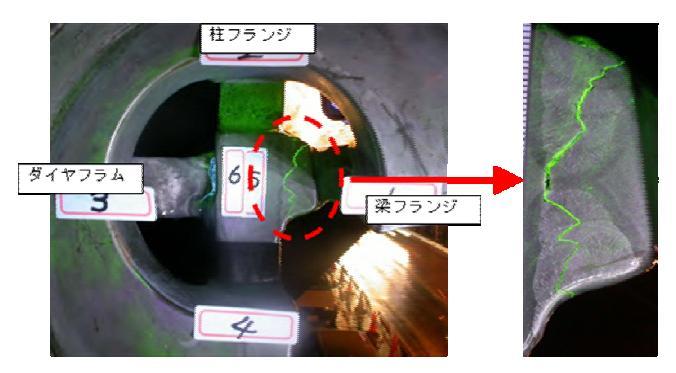
(b) 割れ 写真-3 コア抜き後の溶接状態

写真-3にコア抜き後に露呈した十字溶接部の一例を

示す.のど厚不足の原因は、ルートギャップ、融合不良、 未溶着、割れなどの溶接不具合が発生したためであり、 き裂の発生原因ともなっている<sup>9</sup>.このような溶接不具 合は、部分溶け込み溶接で製作した際の開先加工および 溶接施工が十分な管理下で行われていなかった結果で あり、基準<sup>10</sup>に従い裏ガウジングを用いた完全溶け込 み溶接で製作した場合はこのようなトラブルは発生し ない.のど厚不足の溶接部を有する隅角部は、疲労き裂 の早期再発や地震時の荷重伝達機能を大幅に低下させ る可能性があり、さらに最悪のケースとして十字溶接部 が破断する恐れもあることから、強地震時に橋脚が保有 する水平耐力の大幅な低下が懸念される.

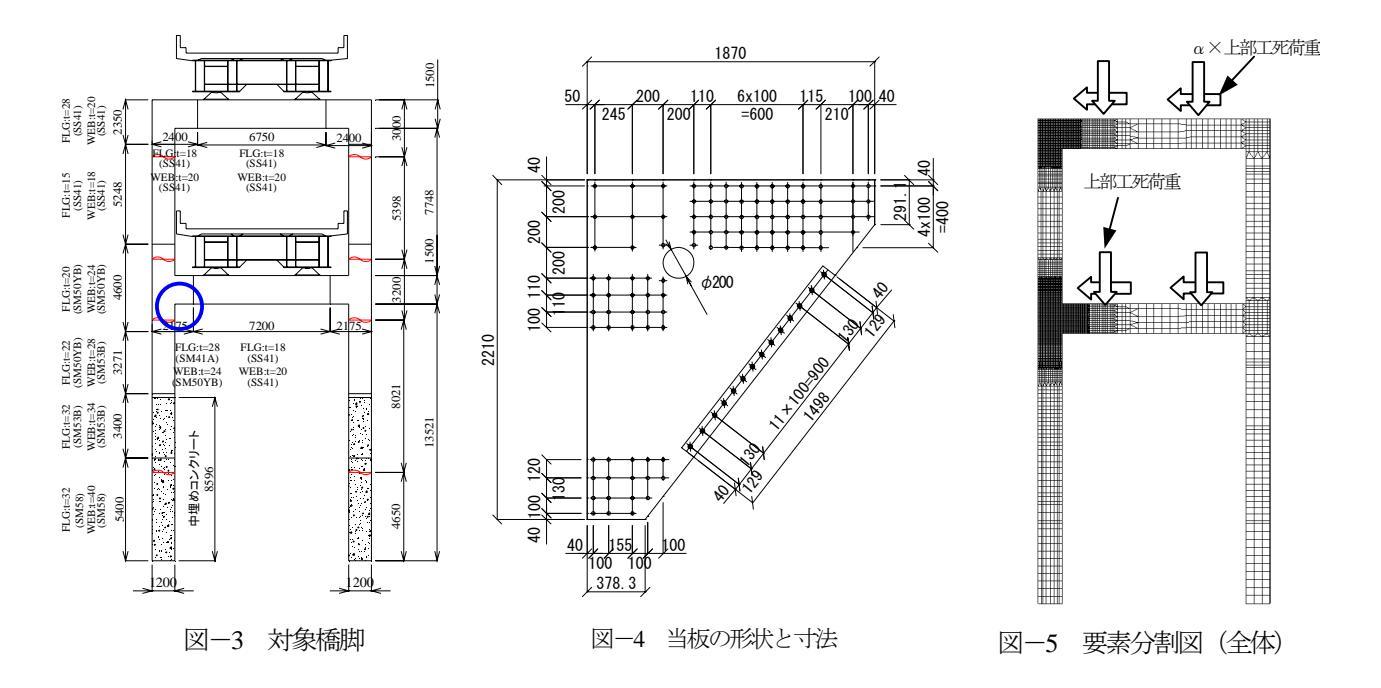
解析対象は、隅角部の断面諸量が地震荷重(EQ)により決定された既設橋脚を選定した.選定された橋脚は、 橋脚高さH=24.2m,幅B=11.6mの2層ラーメン橋脚であり、1971年に建設されている.また、地盤面から8.6m の高さまで柱内部に中埋めコンクリート(設計基準強度 18N/mm<sup>2</sup>)が打設されている.対象橋脚の形状、使用鋼 材および板厚構成を図-3に示す.なお、対象橋脚の隅 角部は、骨組解析により算出された面内地震荷重載荷時 の断面力から算出される梁応力に、奥村らの式<sup>5)</sup>を適用 してせん断遅れによる応力を加算して設計されている.

解析に用いる当板は、図-4 に示すように首都高速で 標準的に適用されているサイズとし、板厚 25mm、材質 SM490Y とした.また、当板の自由辺には、実際の当板 と同様に座屈防止用として板厚10mmのアングル材をモ デル化した.

解析ケースは以下の4つとした.		
CASE1	(建設モデル)	: 建設当時のモデル
CASE2	(当板補強モデル)	: CASE1+当板補強モデル
CASE3	(梁破断モデル)	:隅角部梁フランジの十字溶
		接部が破断したモデル
CASE4	(当板梁破断モデル	ン): CASE3+当板補強モデル
なお,	CASE1 の解析にお	おいて、図-3中の〇印で囲ん
だ隅角部が最初に降伏したことから、この隅角部に		
CASE2 の当板, CASE3 および CASE4 での梁下フランジ		
十字溶接部の破断モデルを適用した

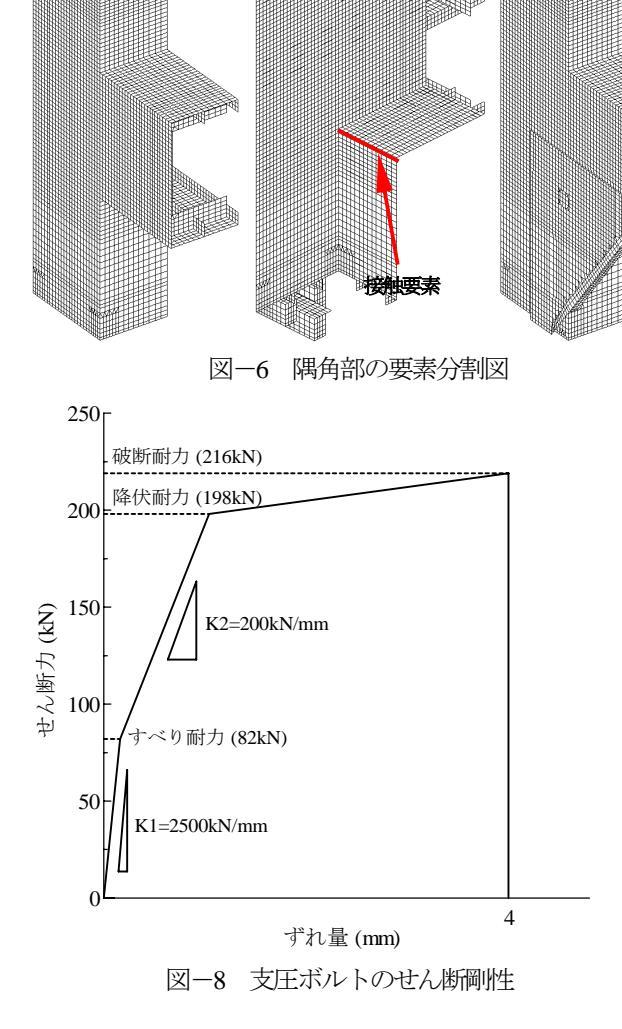
橋脚および当板の鋼板は4節点の弾塑性シェル要素, 中埋めコンクリートは8節点の弾性ソリッド要素でモデ ル化し、中詰めコンクリートと鋼橋脚との接合は固定と した.着目隅角部の最小要素寸法は50mmである.なお, モデルは梁端部のせん断遅れによる応力集中と梁中央 部で小さくなる応力分布の対称性を考慮してミラーモ デルとした.要素分割図を図-5および図-6に示す.

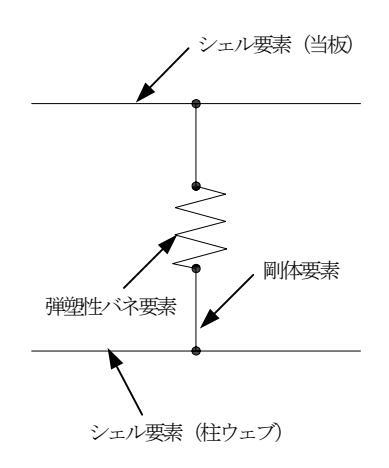
図-7 支圧ボルトのモデル化

適用し、図-7 に示すようにウェブ板厚中心と当板厚中 心を弾塑性バネ要素で結合した.そのバネ剛性は、支圧 接合継手の実験結果<sup>11)</sup>より、ボルトに作用するせん断力 と継手のずれ関係(せん断剛性)で定義し、図-8 に示 すトリリニア型で設定した.このモデルは支圧接合の力 学性状として、荷重初期段階の摩擦接合状態から支圧接 合状態へと荷重伝達が円滑に移行する非線形曲線を特 徴としている.なお、軸方向の剛性は剛体と仮定した.

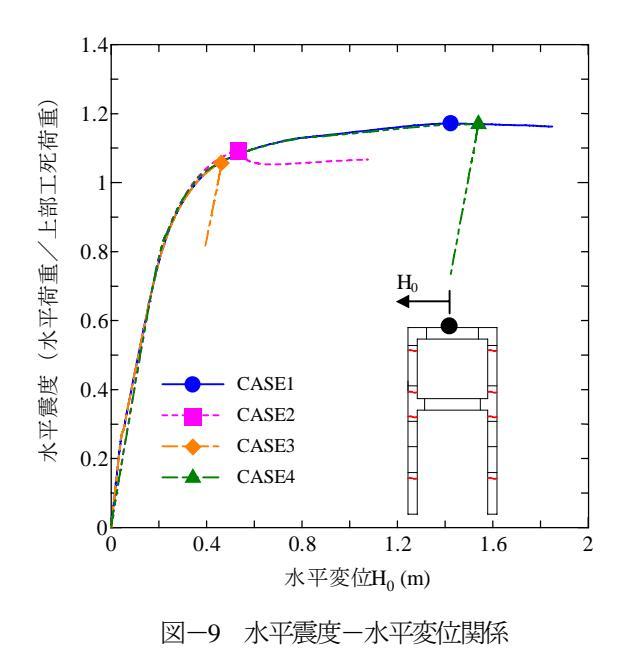
図-9 に水平震度-水平変位関係を示す.ここで,水 平震度とは上部工死荷重に対する水平荷重の比,水平荷 重とは柱基部での水平方向反力の合計,水平変位 H<sub>0</sub> と は上層梁中央での水平変位である.なお,建設時の設計 水平震度は0.27 である.また,図中のマークは,各解析 ケースでの水平震度の最大値を示している.

図より,水平震度約0.8 までは全てのケースで同様な 線形挙動を示している.その後は非線形挙動となり,各 ケースで異なる挙動を示している.以下に各ケースの結 果を示す.

CASE1 (建設モデル)では、水平変位 H<sub>0</sub>=1.42m (H<sub>0</sub> / 脚高 H=5.9%)の時に最大水平震度 1.17 となり、その後、荷重の増加はほぼなく、変位のみ増加する状態となった.

CASE2(当板補強モデル)では、水平変位 H<sub>0</sub>=0.53m (H<sub>0</sub> / 脚高 H=2.2%)の時に、水平震度が約 3%低下した.しかし、その後は荷重の増加はほぼなく、変位のみ 増加する状態となった.

CASE3 (梁破断モデル) では、水平変位 H<sub>0</sub>=0.46m (H<sub>0</sub> /脚高 H=1.9%) で最大水平震度 1.06 となった直後に急 激に耐荷性能が低下した.また、最大荷重時の変形性能 は建設モデルの約 30%と低い.

CASE4(当板梁破断モデル)では、水平変位  $H_0=1.54m$ ( $H_0$  / 脚高 H=6.4%)で最大水平震度 1.17 となり、その 直後に CASE3(梁破断モデル)と同様に急激に耐荷性能 が低下している.最大荷重時までの変形性能は建設モデ ルと同程度であった.

よって、CASE2 では当板補強により隅角部の剛性が増加し隅角部範囲外の板厚減少部にひずみが集中するため、CASE1 (健全モデル)より耐荷性能が低下したと考えられる.一方、CASE4 (当板破断モデル)は当板補強で剛性が増加するが、梁破断の影響で隅角部の剛性が低下したため、隅角部範囲外の板厚減少部のひずみ集中が緩和され、橋脚全体の耐荷性能はCASE3 (梁破断モデル)より向上し、CASE1 (建設モデル)と同等となったと考えられる.ただし、梁破断モデルは当板の有無にかかわらず、最大荷重到達後急激に耐荷性能が低下する.

図-14 に CASE3 (梁破断モデル)の最大荷重時にお ける中層梁の変形を示す. 梁破断をモデル化された左側 隅角部の梁下フランジは柱フランジに接触した後,柱フ ランジ面に沿って板面外方向に変形している.また,本 ケースで唯一塑性ヒンジが形成された右側の隅角部外 の板厚減少部は、上フランジが座屈変形がみられる.こ れらのことより、図-9 で示した荷重-変位関係におい て、ピーク値に達した直後に耐荷性能が急激に低下した のは、破断した梁下フランジの変形が大きくなり、橋脚 全体の平衡状態が保持できなくなったためと考えられ る.

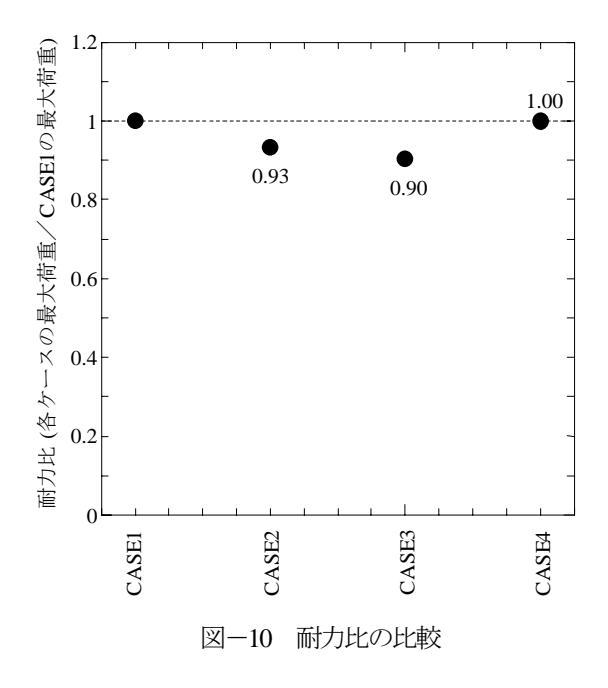
図-10 に各解析ケースにおける耐力の比較を示す.縦 軸は(各解析ケースの最大荷重)/(CASE1の最大荷重) で定義する耐力比である.

耐力比の小さい順に並べると、CASE3(梁破断モデル) で0.90、CASE2(当板モデル)で0.93、CASE4(当板梁 破断モデル)で1.00であり、当板補強で約7%、梁破断 で約10%低下する.なお、当板梁破断モデルは建設モデ ルと同程度の耐力を示した.

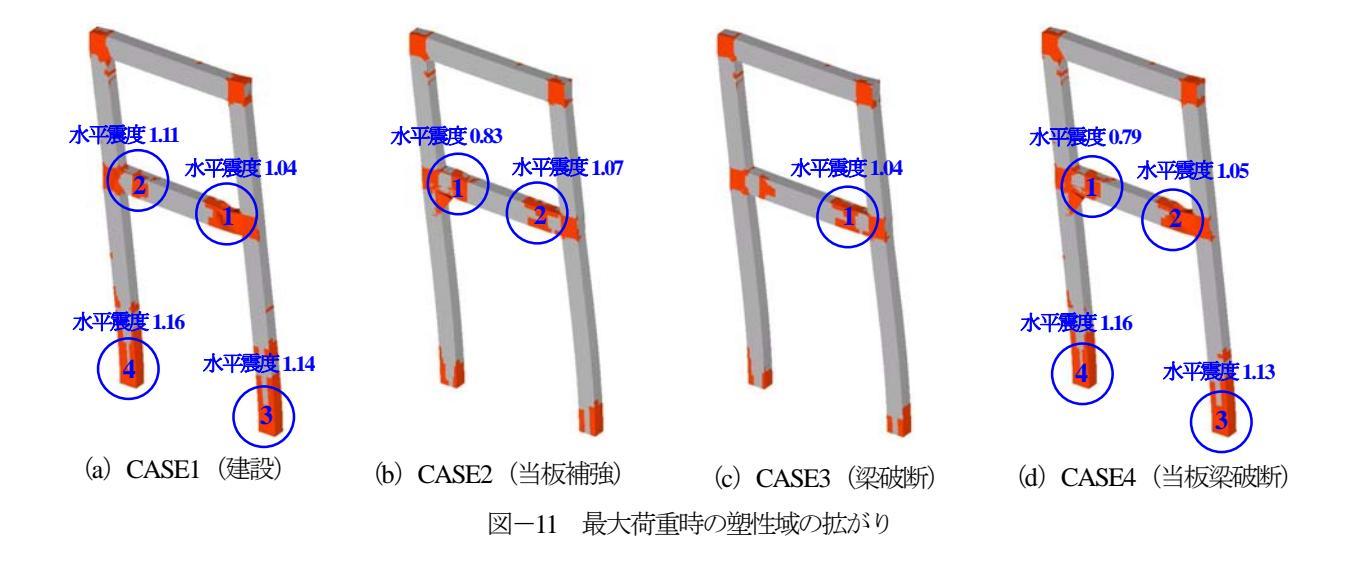
図-11 に最大荷重時の塑性域の拡がりを示す.図の 丸枠は塑性ヒンジの位置を示し、数字は塑性ヒンジが形 成された順番と水平震度を示している.

CASE1(建設モデル)では4つの塑性ヒンジが形成されている.先ず,水平震度1.04で中層梁右側の隅角部範囲外の板厚減少部に塑性ヒンジが形成され,水平震度1.11で中層梁左側の板厚減少部,水平震度1.14で右側柱基部,水平震度1.17で左側柱基部に塑性ヒンジが形成された.よって,解析対象橋脚は橋脚基部より中層梁の板 厚減少部に塑性ヒンジが早く形成されることから,中層

CASE2(当板補強モデル)での塑性ヒンジは、先ず水 平震度 0.83 で当板モデル化の中層梁左側の板厚減少部 に発生し、次に水平震度 1.07 で中層梁右側の板厚減少部 に形成された. CASE 2 では CASE1 と比較して中層梁左 側に先に塑性ヒンジが形成され、柱基部には塑性ヒンジ が形成されなかった.これは当板の取付け位置の先端部 と隅角部範囲外の板厚減少部が一致し、その部位にひず みが集中した結果、水平震度 0.83 の段階で塑性ヒンジが 形成されたためである.つまり、早期に中層横梁の耐荷 性能が低下した結果、橋脚基部に塑性ヒンジが形成され る水平震度 1.14 まで橋脚全体の耐荷性能を保持できな かったためと考えられる.よって、当板により隅角部に 剛性が加わることで隅角部範囲外の板厚減少部にはひ ずみが集中し塑性ヒンジ形成が早くなり、最大荷重は建 設モデルより低くなったと考えられる.

CASE3(梁破断モデル)での塑性ヒンジは、水平震度 1.04で中層梁右側の板厚減少部に形成されるのみであった.これは左側隅角部が梁破断モデルによりヒンジ状態 であるため、水平震度 1.04 に右側に塑性ヒンジ形成後に は橋脚全体の耐荷性能が急激に低下したためであると 考えられる.よって、梁破断の影響により橋脚全体の耐 荷性能が著しく低下していると考えられる.

CASE4(当板梁破断モデル)での塑性ヒンジは、4つ 形成されている.先ず、水平震度0.79で梁破断と当板補 強されている中層梁左側の板厚減少部で形成され、その 後、水平震度1.05で中層梁右側の板厚減少部、水平震度 1.13で右側柱基部、水平震度1.17で左側柱基部の順とな った.よって、梁破断の影響で隅角部の剛性が低下する 反面、当板補強で剛性が増加した結果、健全モデルと同 様に柱基部2箇所及び横梁板厚減少部2箇所に塑性ヒ ンジが形成されるまで橋脚全体の耐荷性能を保持して いる.

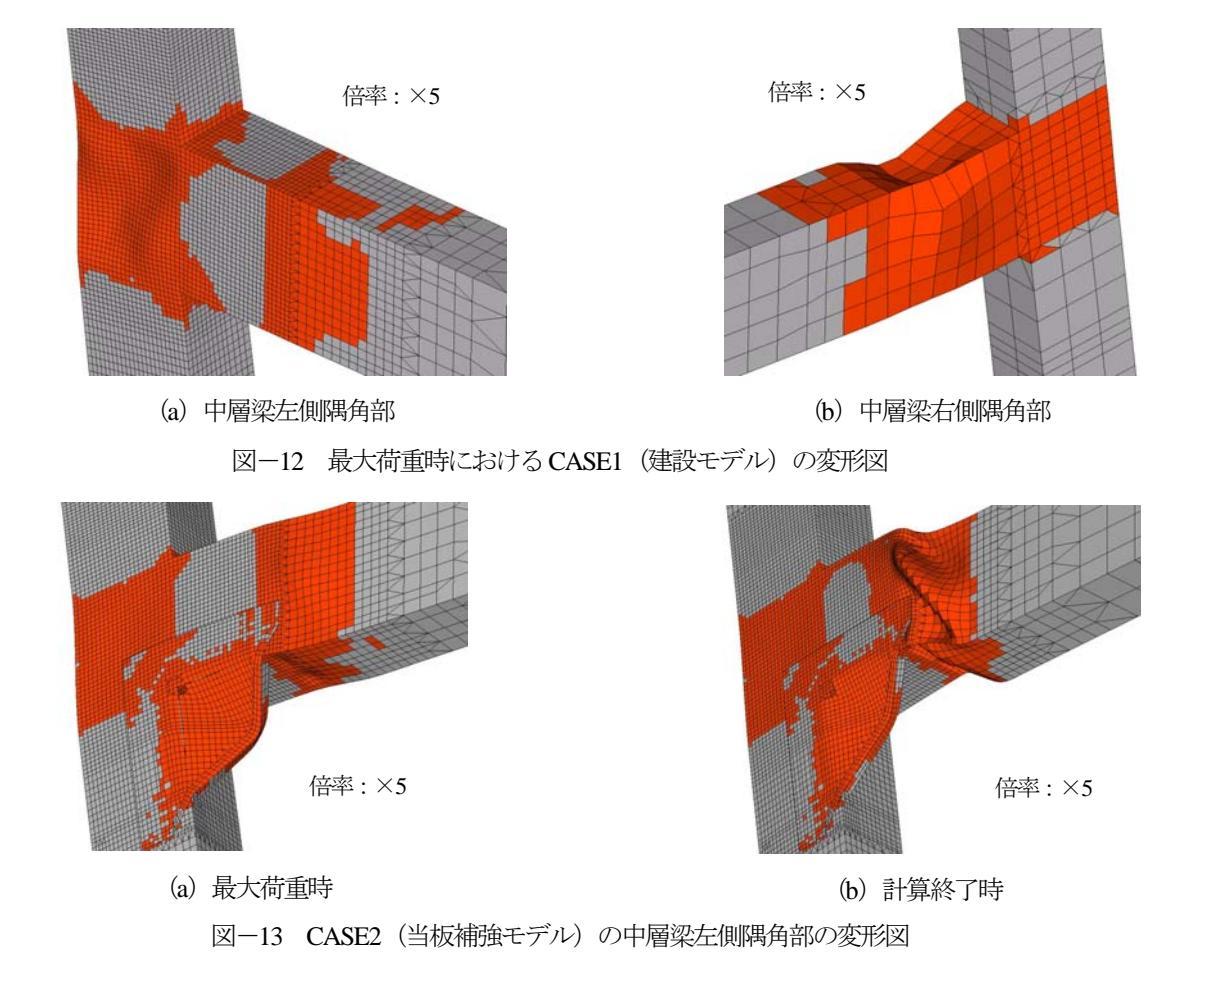
図-12 に CASE1 (建設モデル)の最大荷重時の中層 梁の変形を示す.右側板厚減少部の上フランジで座屈が 生じ,左側隅角ウェブパネルに塑性変形が生じている.

図-13 に CASE2(当板補強モデル)の中層梁左側隅 角部の変形を示す.最大荷重時には隅角部範囲外に位置 する板厚減少部で梁下フランジとウェブに座屈変形が 生じ,最終的には梁ウェブのせん断座屈崩壊が見られた. また,当板が横梁の内側に座屈している.

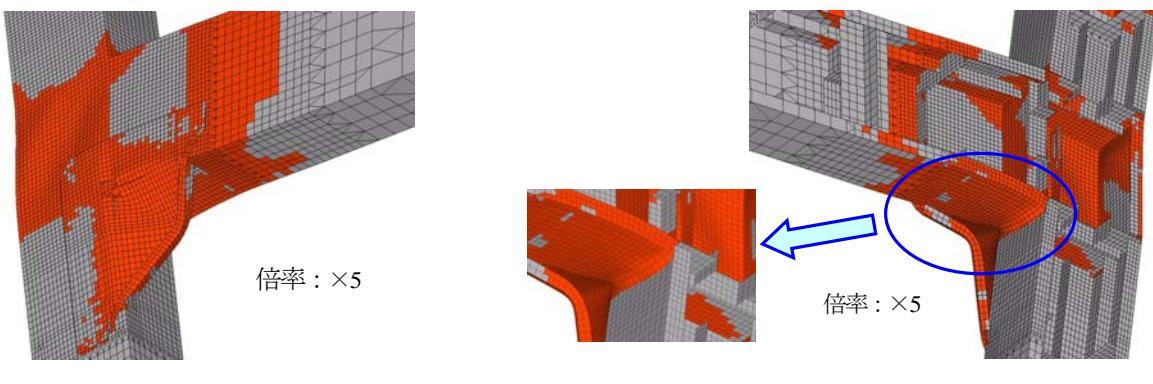
図-15 最大荷重時における CASE4(当板梁破断モデル)の変形図

図-15 に CASE4 (当板梁破断モデル)の最大荷重時 における中層梁左側の変形を示す. CASE3 と同様な梁下 フランジの変形状態が確認される. これが図-9 で最大 荷重通過後に急激に耐荷性能が低下した原因であると 考えられるが、本ケースは当板の補強効果により、建設 モデルと同程度の耐荷性能を示している.

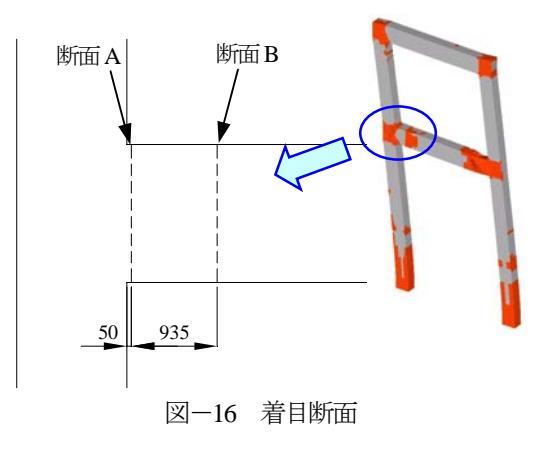
着目している中層梁左側の隅角部において、図-16に 示すように隅角部の柱フランジから50mm離れたせん断 遅れの影響が大きい断面 A とせん断遅れの影響が少な い985mm離れた板厚減少部の断面 B の2 断面における 応力分布を比較考察する. なお、せん断遅れの影響を設 計上考慮する隅角部範囲とは梁幅 1/2 の横梁長さ部で ある. 図-17 は断面 A、図-18 は断面 B での応力分布 である. 各図には設計水平震度に相当する水平震度 0.28 の時と健全モデルで最初に塑性ヒンジが形成される水 平震度 1.00 の時の応力分布を示している. また、同図の

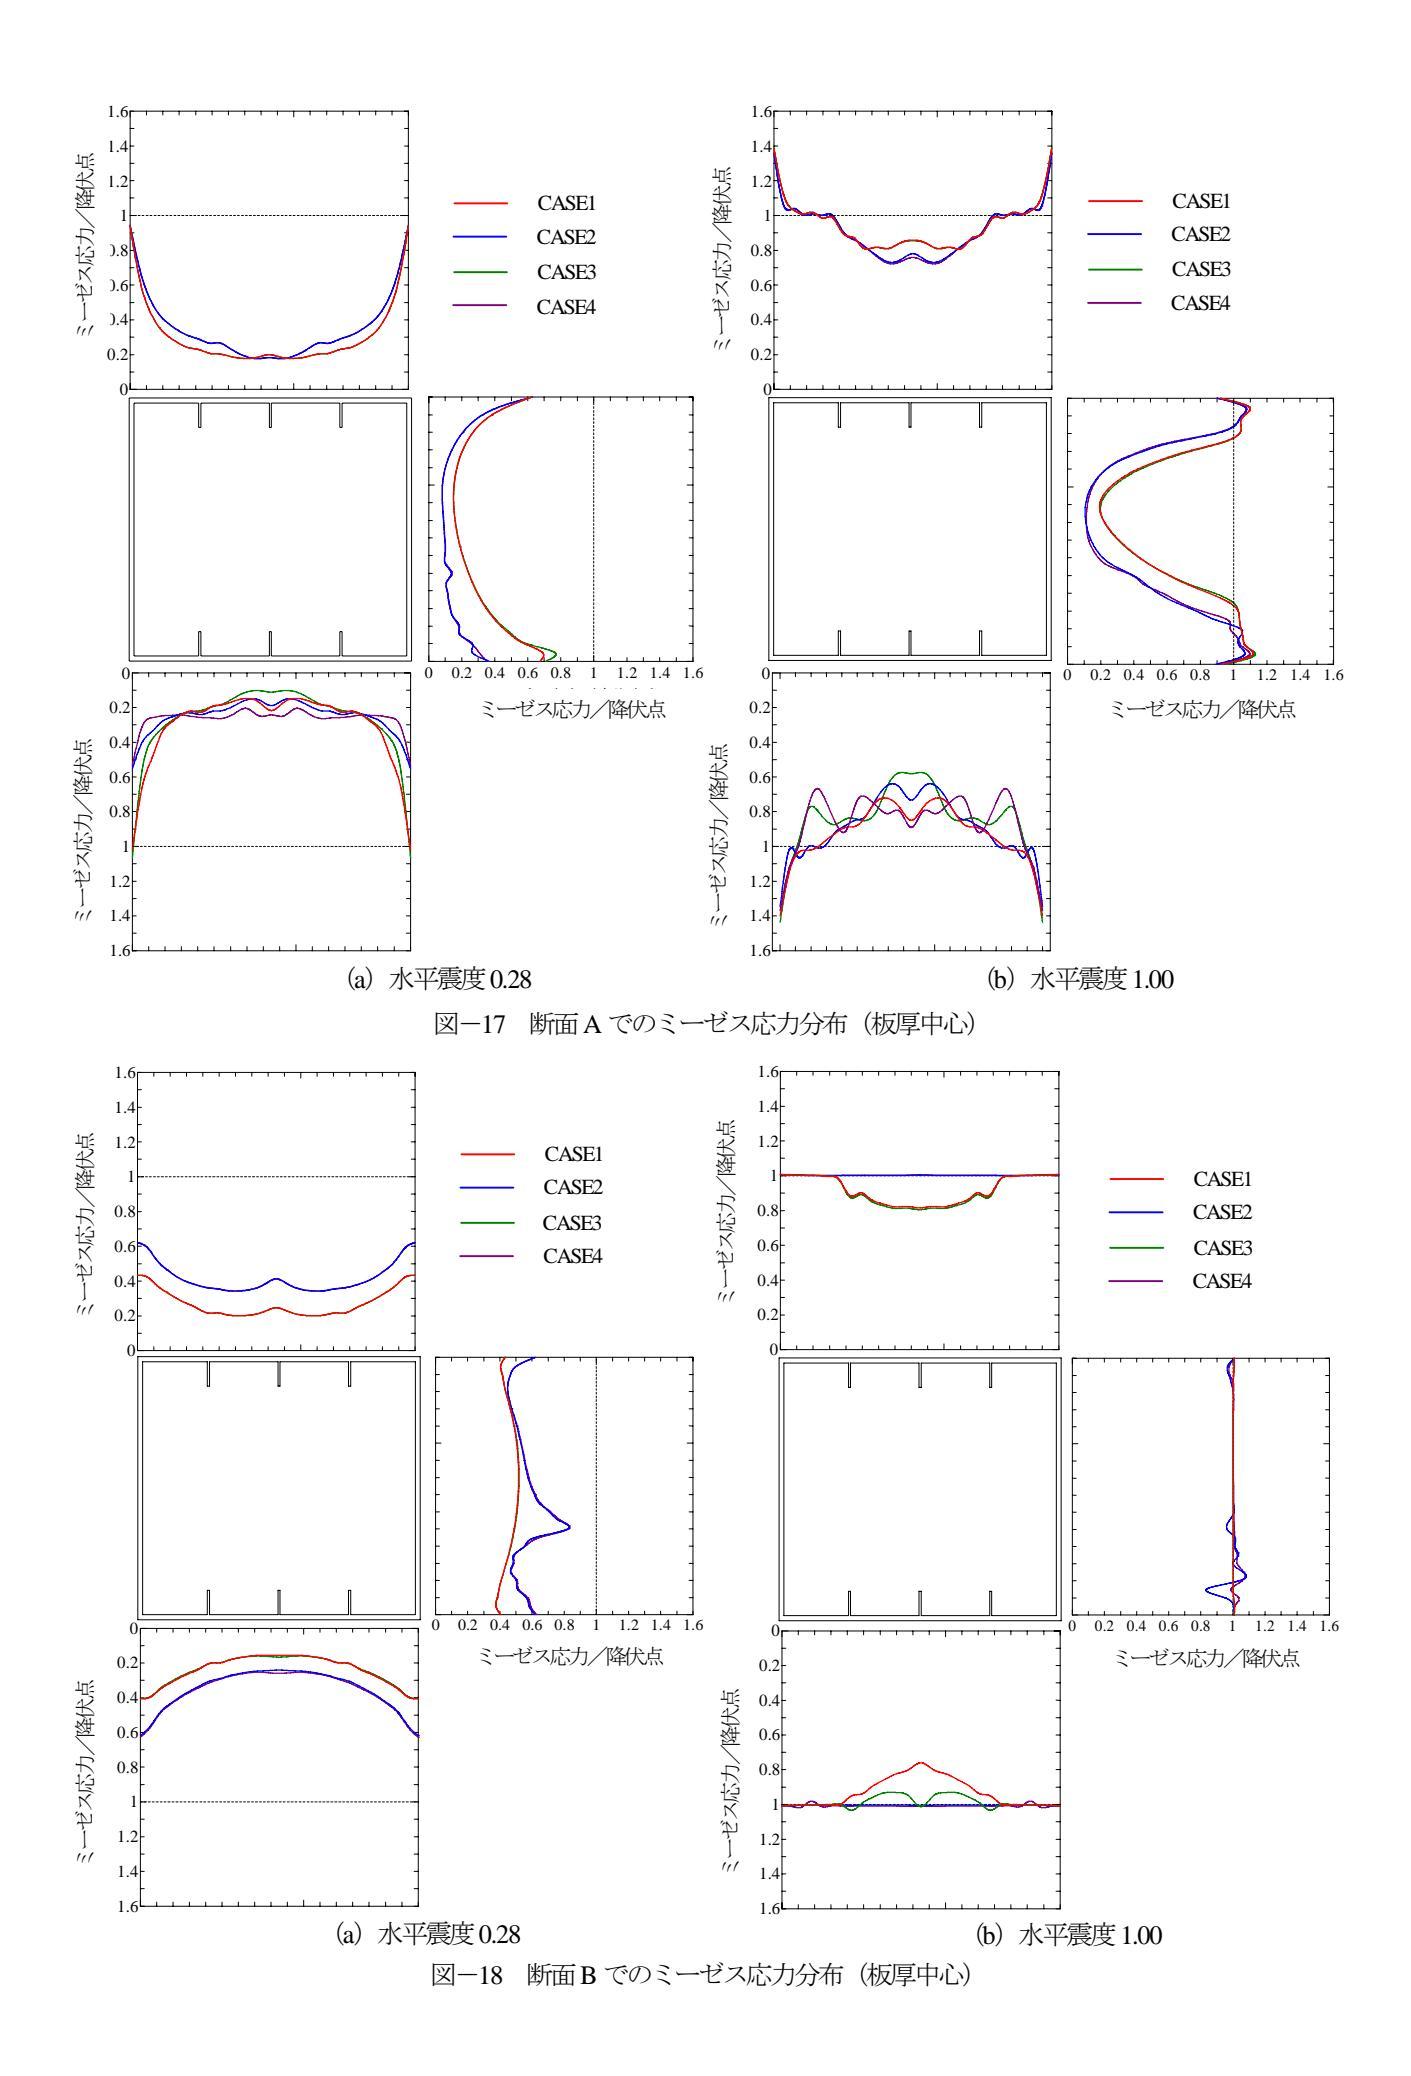
縦軸はシェル要素の板厚中心で算出したミーゼス応力 を材料の降伏点で除した比,横軸は上下フランジ幅また はウェブ高さを示す.

図-17 (a) は設計時の水平震度 0.28 での断面 A の応 力分布である.降伏しているのは下フランジ端部のみで あり,それ以外は全て弾性域であった.下フランジおよ びウェブ面の下端では、当板補強 (CASE2 及び CASE4) により、フランジ端部の応力が低減している.また、フ ランジ破断により梁フランジの応力がウェブ面へ分配 されている状態が CASE3 のウェブ下端の応力増加より 確認できる.

図-17 (b) に建設モデルで最初に塑性ヒンジが形成 される水平震度1.00 での断面Aの応力分布を示す.上 下フランジおよびウェブは梁幅またはウェブ高さの約2 ~3割が降伏し、フランジの両端部ではミーゼス応力/ 降伏点が最大で1.4程度を示した.このことから、フラ ンジ端部は降伏後もせん断遅れによりひずみが集中し 増加することがわかる.また、中央付近は弾性域のまま であることからもフランジ端部のひずみの集中度合い が伺える.なお、鋼材の構成則でひずみの制限値は設け ていない.

図-18 (a) に設計時の水平震度 0.28 での断面 B の応 力分布を示す. 断面 B では板厚減少により剛性が急変す るため, 断面 A とは逆に, 当板有り (CASE2 および CASE4) は当板無し (CASE1 および CASE3) に比べて 応力が増加している. また, 隅角部から 985mm 離れて いるため, せん断遅れによる応力集中は小さい.

図-18 (b) に建設モデルで最初に塑性ヒンジが形成 される水平震度 1.00 での断面 B の応力分布を示す.ウ ェブ面の応力はいずれの解析ケースにおいても全高降 伏状態を示し、上下フランジでは CASE2 (当板補強モデ ル) で全幅降伏状態を示し、板厚減少部で塑性ヒンジが 形成されていることが確認できる. 以上のことより、隅角部範囲外に位置する板厚減少部 は剛性減少の影響でひずみが増加し、当板補強により更 に増加することから、当板補強は橋脚全体の耐荷性能に 影響を与えていることが応力分布からもわかる.

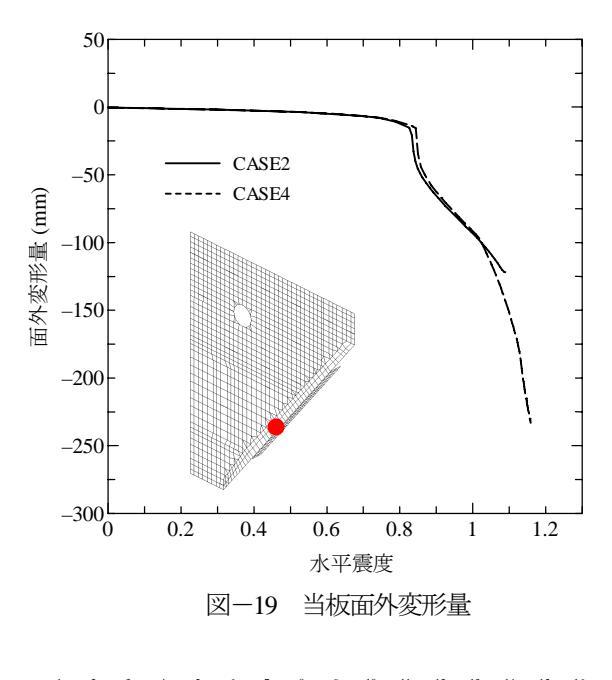
図-19 に当板の自由辺中央における面外変形量と水 平震度の関係を示す.図より,当板は水平震度 0.8 以前 までは高い剛性で線形関係を示している.水平震度 0.8 時点において, CASE2, CASE4 ともに当板の自由突出 部の面外変形量が急激に増加し,座屈が発生しているの がわかる.その後,後座屈強度の性状を示し,隅角部に 作用する荷重を伝達している.また,図-9の橋脚全体 の水平荷重と水平変位関係における水平震度 0.8 とは, 概ね線形から非線形関係へ移行する値であるが,橋脚全

体の耐荷性能に影響を及ぼす最大荷重近傍ではないこ とから、当板の面外座屈は橋脚全体の耐荷性能には影響 を与えていないと考えられる.

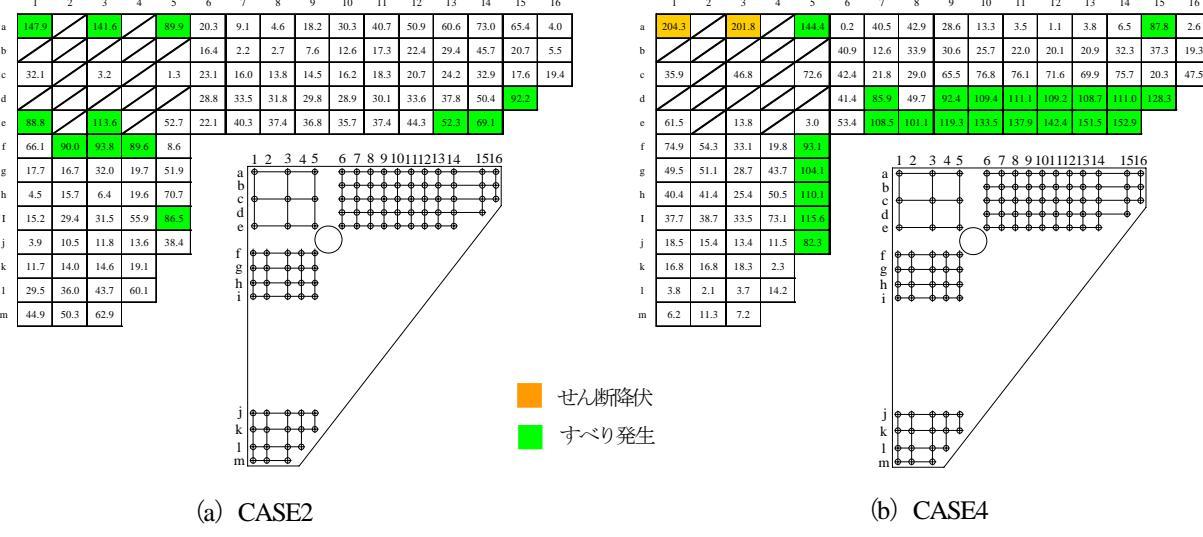
図-20 支圧ボルトのせん断力(最大荷重時)

図-20 に最大荷重時におけるボルトの作用せん断力 の分布を示す.

CASE2(当板補強モデル)では、水平震度0.24のとき に当板先端付近のd-15, e-13, e-14 位置の3 本のボルト がすべり耐力(82kN)を超えた.その後、荷重の増加に 伴いすべり耐力を超えたボルトが9本あったものの、ボ ルトのせん断降伏には至らなかった.

CASE4(当板破断モデル)では、水平震度0.24のとき に CASE2 と同じ当板先端位置のボルトがすべり耐力を 超えた後、梁ウェブ下端付近のボルトですべりが生じて いる. その後,水平震度 1.11 で a-1 位置のボルトで降伏 耐力 (198kN) に達した. 最大荷重時には, さらに a-3 位置のボルトが降伏耐力に達したが、ボルトのせん断破 断までには至らなかった. このことにより、梁フランジ 破断により当板が負担する応力が大きくなり、その結果 ボルトへ作用するせん断力も増加するが、支圧接合継手 は、ある位置のボルトがすべり耐力を超過した際も、円 滑に隣接ボルトへ荷重分配し、高力ボルトが有している 高いせん断破断強度まで荷重伝達が期待できることが わかる.一方、摩擦接合継手は主すべりが発生した場合、 そのすべり量相当の変位の発生やボルトがせん断破壊 等の変状となることが考えられ、このような荷重伝達機 能を解析上モデル化するのも極めて複雑であると考え られる. よって、本研究で適用した支圧接合継手モデル は、当板補強された橋脚全体の耐荷性能を評価すること を可能としている.
