橋梁の応急的な補修を想定した万力摩擦接合に関する基礎的実験

Exprimental study on emergency repair for bridge members using frictional connections by vises

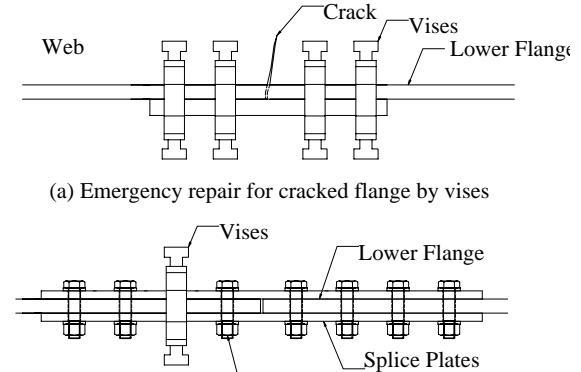
図-1 補修例

(b) Temporary repair for corroded high strength bolts by vises

近年, 架設後 40 年以上経過した鋼橋の増加とあいま って、それらの腐食や疲労といった問題が顕在化してき ており、橋梁部材の補修や補強などの維持管理技術に関 する研究の重要性が増してきている. 今後, 急激に増加 すると予想される老朽化した橋梁に対する補修や補強 方法の確立は急務である. 特に, 損傷発生時における応 急対策的な補修法の確立は、交通機能維持の観点からも、 重要な課題である. そのような橋梁の応急補修・補強法 の一つとして,疲労き裂部の補修¹⁾,腐食したリベット や高力ボルト継手部の取替え補修2,あるいは強度不足 の部材の応急補強などに、図-1に示すような万力を用 いた摩擦接合で仮止めする方法が考えられている.しか し、このような接合法の性能に関する詳細な検討はなさ れておらず、十分なすべり耐力を確保できるのか否か、 不明確な点も多い. しかしながら, 実際の部材接合法と して、一時的にでも適用するためには、これらの検討は 欠かせない.

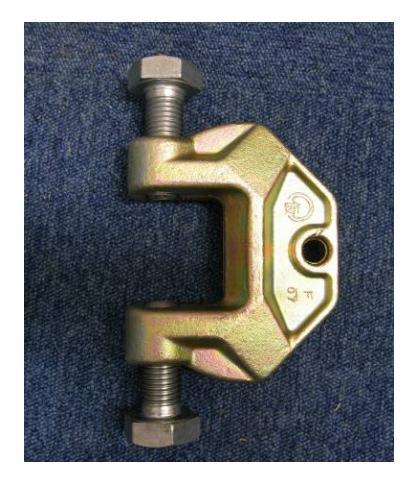
写真-1 使用した万力

実験に使用した万力を写真-1に示す.本研究で使用 した万力はブルマン社製³⁾のもので,締め付け用ボルト により,被締結材を固定する構造となっている.万力本 体の材質はS45C,締め付け用ボルトの材質は,F10T高 カボルトに相当する強度を有している.締め付け用ボル トの先端は写真-2のような凹凸加工が施され,軸力導 入後にはボルトと被締結材との間ですべりが発生しに くい構造となっている. 仕様では, 導入軸力はトルク値 にて管理することになっており, その値は300N・m であ る. 本研究では,継手の板厚の合計が60mmとなるため, C-60型を使用した. このブルマン社製の万力は, 建設現 場の仮設部材の接合などで用いられている実績がある. 通常使用されているシャコ万力(写真-3)では, 導入 できる圧縮軸力がかなり小さい. しかし, 本研究で用い た万力は, 用いている材質が高力ボルト並みの高強度材 料であることから, 通常の高力ボルトと同等の圧縮軸力

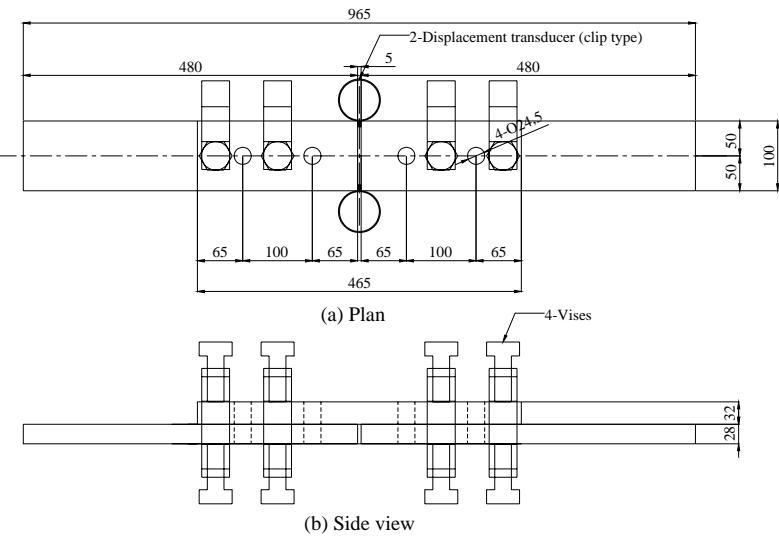
図-2 供試体概要(V1シリーズ,寸法単位mm)

表-1 には実験供試体の種類を、また、図-2 には実 験供試体の概要図を示す.実験供試体の母材ならびに連 結板の材質はSS400である.実験供試体は1面摩擦継手, 2 面摩擦継手、および高力ボルトによる2 面摩擦継手の 3 種類とし、すべり係数のばらつきを考慮して、1 種類 につき3体ずつの供試体を製作した. 製作した供試体の 総数は9体である.また、実際の適用にあたっては繰り 返し荷重の載荷が想定されることから、繰返し荷重を載 荷した実験も行なった.ただし、この繰返し実験は最も 厳しい状態を想定し、一度使用した万力摩擦接合の供試 体を再利用した. 高力ボルト摩擦接合継手は万力摩擦接 合との比較のために用意した.使用した高力ボルトは, サイズ M22, 材質 F10T である. また, 摩擦接合面の表 面処理は、表面処理をまったく行わない黒皮状態とした. この表面処理とした理由は、リベット継手部の取替え補 修時や疲労き裂部の応急補修に適用する場合、接合面処 理をしていない、もしくはできない場合が想定されるの で、接合面としてはすべり係数が低い接合面状態である 黒皮状態を採用した、母材厚 (28mm), 連結板厚 (16mm: 2 面摩擦, 32mm:1 面摩擦) および板幅 (100mm) 等は, 母材の降伏が生じないように、降伏する前にすべりが発 生するような設計としている.参考までに、表-1中に は、すべり耐力およびすべり耐力/降伏耐力比 β も記載 した.

なお、図-2 に示すように、万力を用いた供試体についても、ボルト穴を開けている.これは、高力ボルト摩擦接合継手の供試体と比較する際、すべり係数に対して、継手形状の影響を無くすためである.

実験で測定する項目は、荷重、変位、および万力もし くは高力ボルトのひずみである. なお、変位は万能試験 機の変位、および図-2 中に示すように、クリップ式変 位計を母材と母材の間に2つ設置し、母材同士の相対的 な変位を測定した.

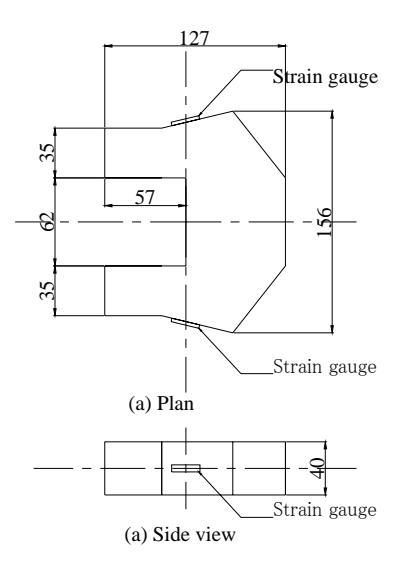
図-3 万力のひずみゲージ貼位置および寸法(寸法単位:mm)

を貼るスペースが無いため、ひずみゲージは、万力本体 に貼ることとし、ひずみが大きく生じると予想される箇 所に貼付した.ひずみゲージの貼付位置を図-3に示す. キャリブレーションは写真-4に示すように、ボルトヘ ッドに圧縮力を加えて行なった.キャリブレーション結 果の一例を図-4に示す.図-4に示すように、荷重と ひずみとの関係は、線形挙動を示していることから、ひ ずみの値から導入軸力が推定できることがわかる.以下、 ひずみ値からキャリブレーション結果をもとに換算し た軸力を換算軸力と呼ぶ.

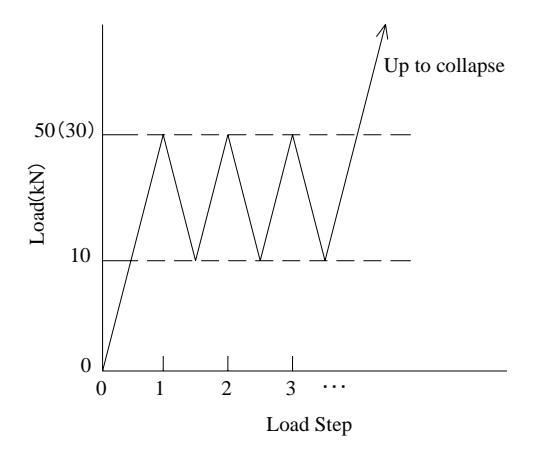
図-5 繰返し載荷のパターン

繰返し荷重の載荷は、単調載荷試験の結果から、その すべり荷重の半分程度の荷重を最大荷重、また、万能試 験機のチャックが緩まない程度の荷重 5~10kN を最小 荷重として、その荷重範囲で3回繰返した後、すべりが 生じなければ、すべりが生じるまで、荷重を単調増加さ せた.繰返しパターンを図-5に示す.

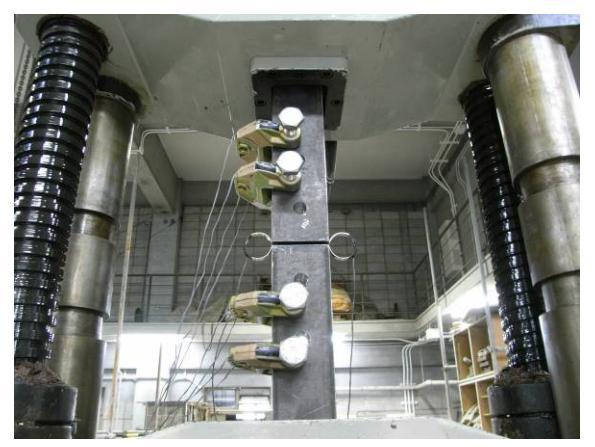
写真-5 載荷状況 (V1 シリーズ)

実験状況を写真-5,実験結果を表-2に示す.また, 万力供試体の荷重と母材間の相対変位との関係の一例 を図-6および図-7に,荷重と万力の換算軸力との関 係を図-8および図-9に示す.また,高力ボルト摩擦 接合供試体の荷重とボルト換算軸力との関係を図-10 に示す.

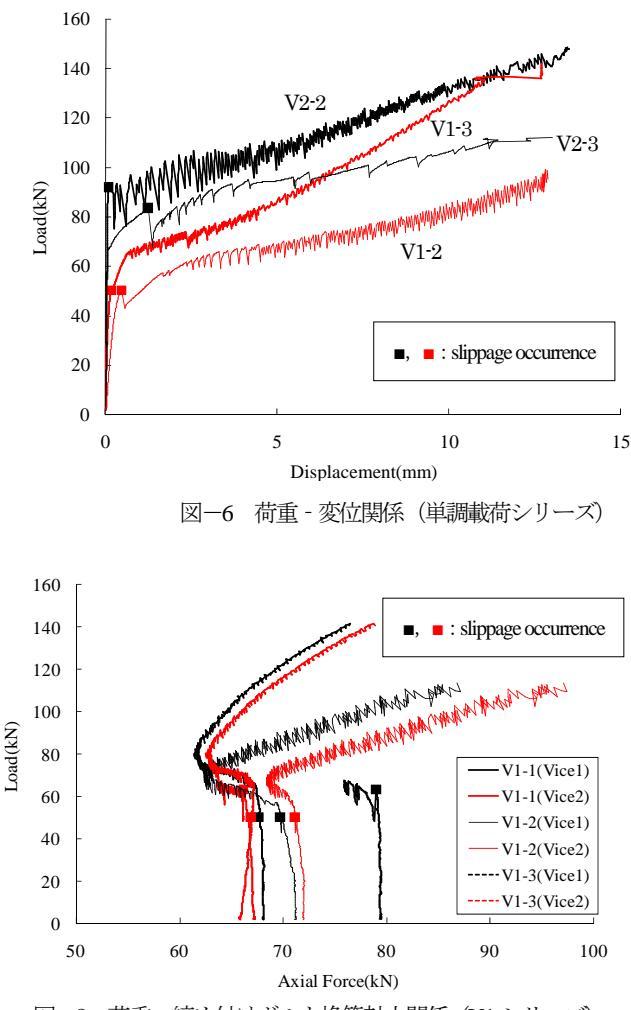
図-8 荷重 - 締め付けボルト換算軸力関係 (V1 シリーズ)

さらに、図-8、図-9の荷重-締め付けボルト換算軸 カ曲線を比較すると、各シリーズ内では、増加率に差異 が見られるが、万力供試体では、すべり発生後に、換算 軸力が低下していき、V1シリーズではある荷重段階で、 増加に転じ、V2 シリーズでは変化しなくなる. なお、 V1-1 および V2-1 については初期すべり発生後、しばら

くして載荷を止めたため、換算軸力が増加し始めて以降 の挙動は計測していない.万力の換算軸力が低下する理 由として、ポアソン比の影響で母材は板厚方向にも弾性 変形し、板厚が減少した分、万力に作用している引張ひ ずみが減少したためと考えられる.また、V1 シリーズ では、換算軸力が増加しているが、これは、すべりが生 じ、継手の変位が増加していくに従い、万力自体がせん

断変形もしくはねじり変形していき、ひずみゲージを貼付した部位のひずみも増加したためと考えられる。今回 のひずみゲージを貼付した位置では、万力本体にボルト 軸方向以外の力が作用した場合もひずみが増加するた め、注意が必要である。

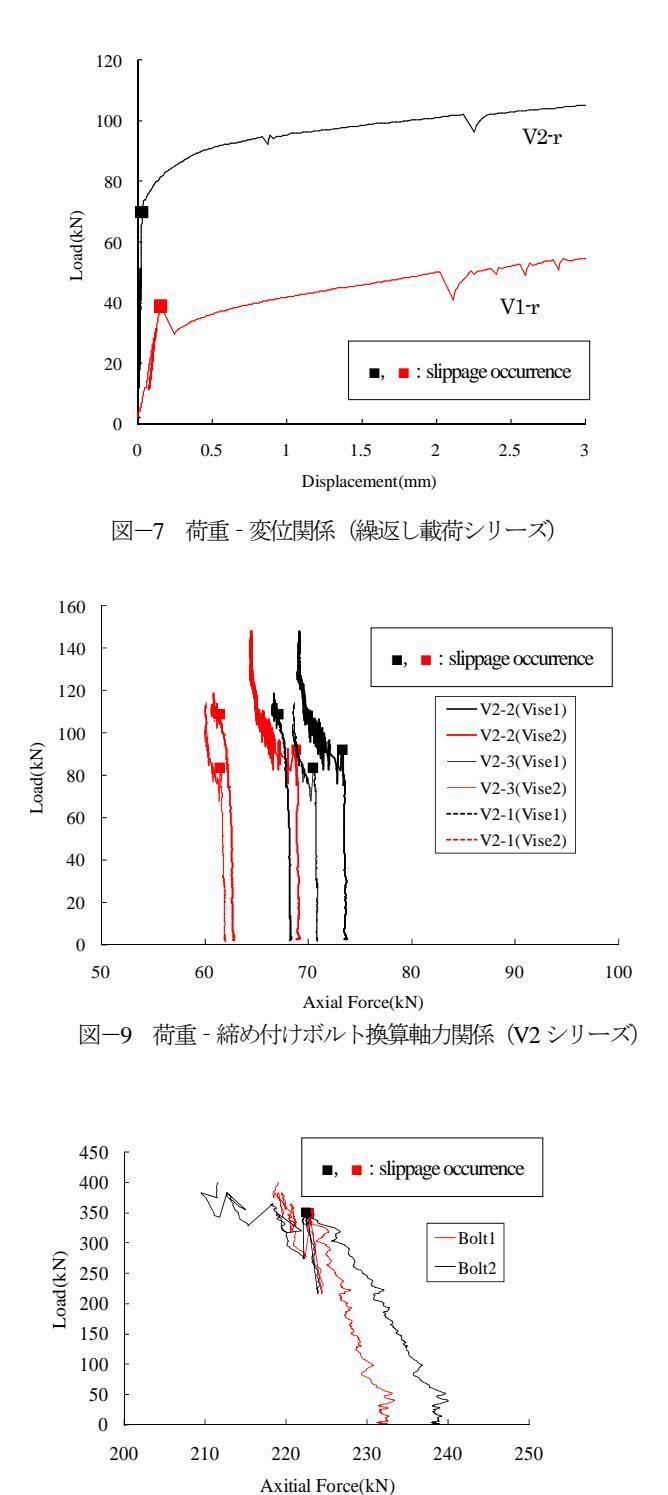
それぞれのシリーズ毎の結果を見ると、表-2のすべ り係数の標準偏差から若干のばらつきは見られるが、鋼 構造接合資料集成⁴に記載されている、黒皮つき高力ボ ルト摩擦接合試験のすべり係数の標準偏差が0.07、変動 係数は0.21程度であり、本実験結果は、妥当な結果と考 えられる.また、図-6の万力供試体の荷重-変位関係 から、すべり後の荷重増加率に差異が見られるものの、 初期すべり後、荷重が徐々に増加していくという共通の 傾向を示している(V1-1およびV2-1の変位はクリップ 式変位計の不具合から測定できていない.).

さらに、図-6から、1面摩擦および2面摩擦ともに、 最初の主すべりが生じた時、荷重が大きく減少し、その 後、すべりを何度も起こしながら荷重が徐々に増加して いるのがわかる.この荷重の増加の理由として、実験後 に供試体を調べたところ、1面摩擦の場合、万力が母材 および連結板の側面に当たっていたこと、また、万力先 端が母材および連結板に食い込んでいるため、変位が大

また,高力ボルトの換算軸力の変化は、ほぼ同等な傾向を示していたため、図-10 に一例のみを示している. 図-10 から、ボルト換算軸力が徐々に減少し、すべり発生後、さらに換算軸力減少量が増加していく傾向にある. これらの荷重の変化やボルト換算軸力の変化の傾向は、 一般的に行われている高力ボルト摩擦接合継手のすべり試験と同じ傾向であった.この高力ボルト換算軸力の 変化と V2 シリーズの換算軸力の変化とを比較すると、

表-2より, 繰返し載荷がすべり係数に与える影響は, すべり荷重よりも小さい荷重範囲の繰返しでは, ほとん どないと考えられる. 図-7より, 繰り返し載荷の供試 体では, 初期すべりが発生した後の挙動が, 単調載荷の 供試体と違い, 小刻みな荷重の変動がほとんどなく, す べり音もほとんどなかったことがわかる. 特に, 供試体 V2-rでは, 荷重の低下やすべり音など明確なすべり挙 動が見られなかったが, 70kN 付近から徐々に変位が大 きくなっていた. また, 初期すべり後の微少すべりがな くなっていた. これは, 繰り返し荷重を載荷した供試体 が, 一度単調載荷に使用した供試体を再使用したため, その分, 接合面が平滑化していたためと考えられる.

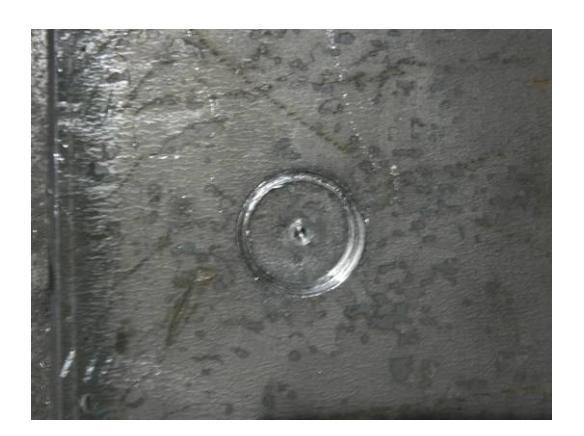
写真-6 万力用ボルトによる圧痕

万力摩擦接合において、1 面摩擦と2 面摩擦との場合 を比較すると、1 面摩擦のほうが2 面摩擦に比べ、すべ り係数が大きいことがわかる(表-2). これは、1 面摩 擦の場合、万力のボルト先端の凹凸部分が鋼板に食い込 み、それによってせん断抵抗が増したと考えられる.2 面摩擦では、万力のボルト先端部が母材に直接食い込む ことがないため、1 面摩擦に比べ、せん断力に対する抵 抗が小さくなったと考えられる.写真-6 に実験終了後 の万力用ボルトが食い込んだ痕の接合面を示す.これを 見ても、ボルト先端がしっかりと食い込んでいたことが わかる.
