Uリブすみ肉溶接のルートき裂を対象とした板曲げ疲労試験

Plate bending fatigue tests for root crack of trough rib of orthotropic steel deck

山田健太郎,Ya Samol Kentaro YAMADA^{*},Ya Samol^{**}

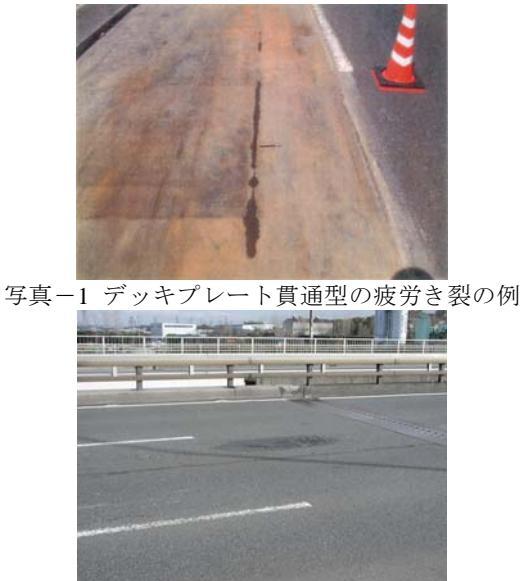
写真-2 疲労き裂が発生した部位の舗装の状況

2000 年代に入ってUリブとデッキプレートの溶接部か らデッキプレートを貫通する形の疲労き裂の発生が報告 されるようになった^{4,18)}. 写真-1 の例では,舗装が写 真-2 のように劣化したので部分打ち替えのために舗装 をはがした段階で疲労き裂の存在が分かった.舗装は網 目状に割れているが,舗装の下の疲労き裂は,舗装をは がすまで見えない.また,この疲労き裂はUリブの内側 から発生・進展するため,鋼床版下面からも見ることが できない.目視点検に代わる非破壊検査手法の適用も研 究されているが,検出精度や点検すべき溶接延長が長い などの問題があり、実用化には少し時間がかかる⁵⁾.

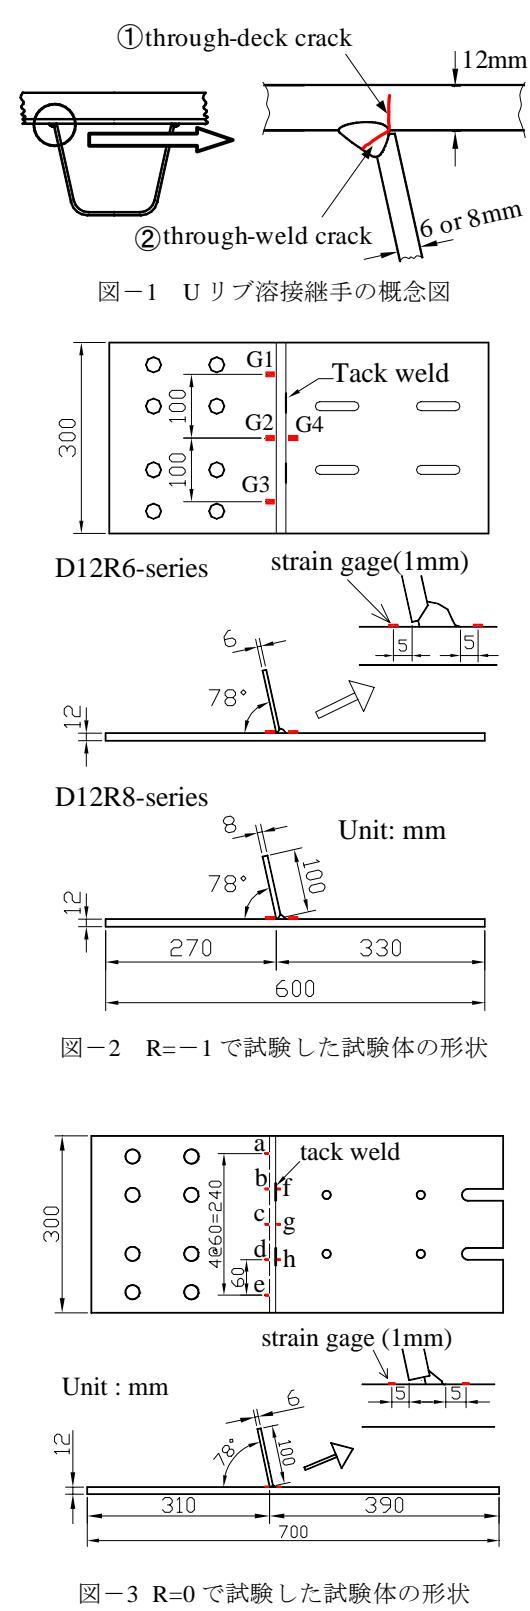
疲労試験体は、デッキプレートが輪重載荷により板曲 げを受けることをモデル化したもので、その概念を図-1 に示す.疲労き裂は、図-1に示すようにルートから デッキプレート方向に進展するき裂①と溶接ビード方向 に進展するき裂②があり、本研究では、デッキプレート 方向に進展するき裂を対象としている.これは、FEM 解析の結果、デッキプレート貫通型の疲労き裂の発生、 進展には、デッキプレートの曲げが支配的になることを 反映したものである⁸⁾.試験体の形状と寸法を図-2、 3 に示す.鋼床版のデッキプレートを模した板厚 12mm, 幅 300mmの主板に、Uリブの板厚 6mmと 8mmに相当す るリブを角度 78°ですみ肉溶接したものである.

試験体は、2回に分けて製作した. 図-2は、応力範囲比 R=-1(両振り)、図-3は R=0(片振り)で実験したもので、後者は試験体の縁に予荷重を載荷するコイルばねとロッドを設置するための長孔がある. 鋼材は JIS G3106 SM400Aを用いた. その機械的特性と化学成分は付録1に示した.

すみ肉溶接は,道路橋示方書の仕様を満たすように, Uリブ板厚の 75%の溶け込みを目標とした¹⁾.溶接は, 必要な溶け込み量を得るため開先をとり,炭酸ガスアー ク溶接(溶接棒はYM26)で溶接した.また,デッキプ レートとリブの間は 0.5mmあけた状態で溶接し,脚長 は 6mmとした.溶接する際には,両端にエンドタブを 用いて,溶接の開始点と終点(始終端)が試験体に残ら ないようにした.溶接では,図-2,3に示すように, 30mmの長さの組立て溶接(仮付け溶接, tack welds)を 用いた.疲労き裂の発生や進展に影響を及ぼすことも考 えられるので,その位置は試験体に示した.なお,実橋 では,組立て溶接の長さは40mm以上とする.

この試験機は、荷重制御ではないため、実際に試験体 に発生する応力範囲の動的な計測が必要となる.そこで ひずみ範囲を、図-2、3に示した位置に貼ったひずみゲ ージで計測した.ゲージ長1mmのひずみゲージを、R= -1の試験体では4枚、R=0の試験体では8枚貼って計測 した.これらは、疲労試験中の応力範囲の確認、疲労き 裂の発生と進展状況の把握、および溶接残留応力の分布 を推定するために用いた.さらに、この試験では、イン ターバルタイマーを製作して、疲労試験中の8~15分

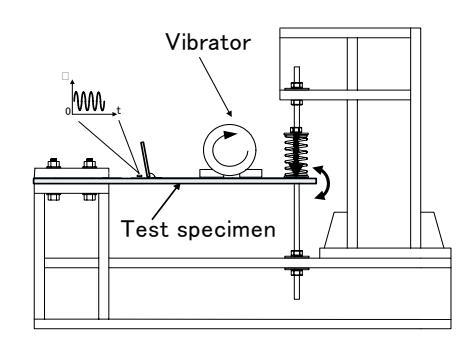
図-4 板曲げ振動疲労試験機の概要

疲労試験には、簡便な板曲げ振動疲労試験機を用いた. この試験機は、偏心錘を回転させる市販の加振機を用い て試験体に繰返し応力を発生させるもので、図-4にそ の概略図を示す¹⁷⁾.右側に逆L形の治具と台の間にコイ ルばねを取り付け、そのコイルばねで下方に押すことで 試験体に静的な曲げ(予荷重)を与えて、片振り疲労試 験を可能にした.最初のR=-1(両振り)の実験では、 この予荷重のシステムを使っていない.

実際のUリブは閉断面であり、図-4に示す部分リブ とは拘束条件は異なる.ここで用いた試験体は、デッキ プレートの曲げ応力範囲をあわす試験体となっている. Uリブに作用する曲げ応力も作用させると、より実橋に 近くなるが、その値は輪重の走行位置によっても異なる. Uリブからの力がデッキプレート貫通型の疲労き裂に及 ぼす影響は、デッキプレートの曲げの影響に比べて10% 以下であることを、FEM解析によって確認している¹⁹⁾.

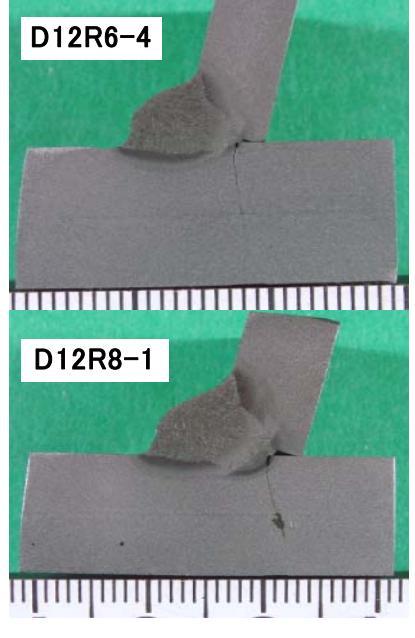
写真-3 溶接部のマクロ写真と疲労き裂

前述したように、疲労試験は 2 回に分けて行なった. 1 回目の疲労試験では、D12R6 試験体 6 体と D12R8 試 験体 3 体を、応力比 R=-1 (両振り)で行なった.その うち 7 体は溶接のルートに、残りの 2 体はすみ肉溶接の 止端に疲労き裂が発生した.疲労破面の端部を残して断 面を切り出し、マクロ写真を撮ったものを写真-3 に示 す.疲労き裂の進展方向を調べたもので、疲労き裂はす み肉溶接のルート部から発生してデッキプレートを貫通 する方向にほぼ直角に進んだことがわかる.

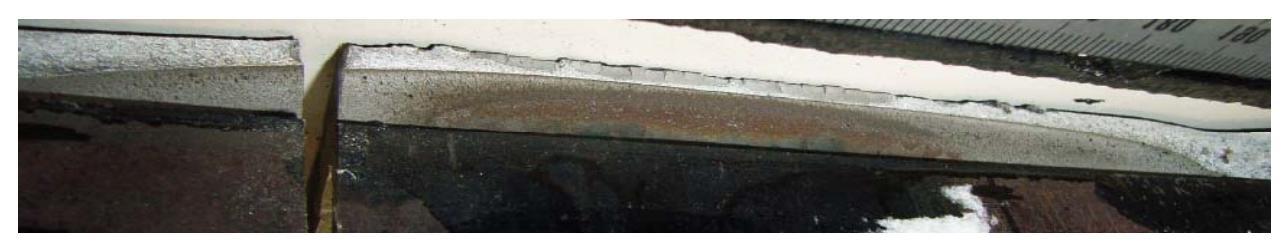
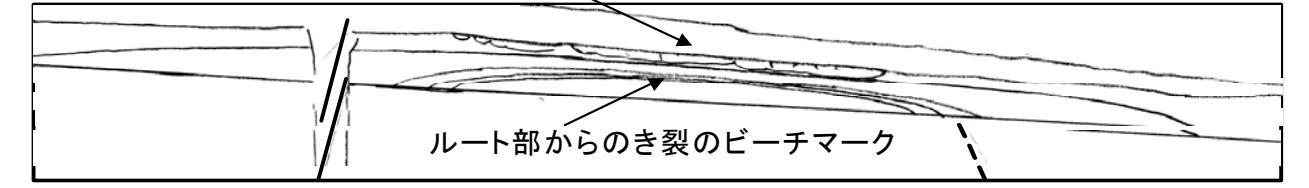
図-5 ルート部から発生し、デッキプレートを貫通する疲労破面の例

疲労き裂は、すみ肉溶接のルートがリブ端から奥にあ るため、疲労試験中は見えない.そこで、疲労試験終了 後に疲労破面を観察した情報と、疲労試験中に計測した ひずみの変化の情報から、疲労き裂の進展を推測した. 疲労破面の例を、図-5,6に示す.図-5では、溶接 ルート部に近い所にうすくダイマークが見え、ビーチマ ークも3本判別できる.図-6では、2本のビーチマー クが見える.いずれも、疲労き裂は、ルートに沿って複 数発生している.複数個発生した疲労き裂は合体して、 細長い半だ円形状のき裂となって進展した.き裂が板厚 方向に進展し板厚貫通まで1~2mmを残して、リブの 反対側の鋼板表面からき裂が発生して、それがリブから のき裂と合体して破断した.今回の疲労試験では、リブ と反対の側にも銅線を貼ってあるので、その時点で試験 機が停止して、疲労試験を終了した.

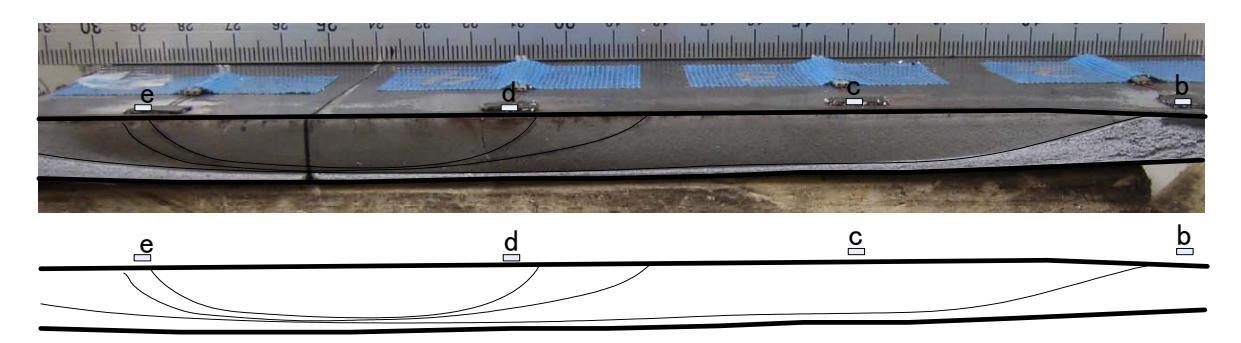
図-6 ひずみゲージの位置とビーチマークの関係がわかる例

図-7に示すのは、図-6に示す破面に残されたビーチ マークとひずみの変化を示す例である.ひずみゲージの 位置に疲労き裂がひずみゲージdとeの間のdに近いとこ ろで発生し、上記②の理由でdの応力範囲が増大するが、 その後①の理由で減少していることが分かる.

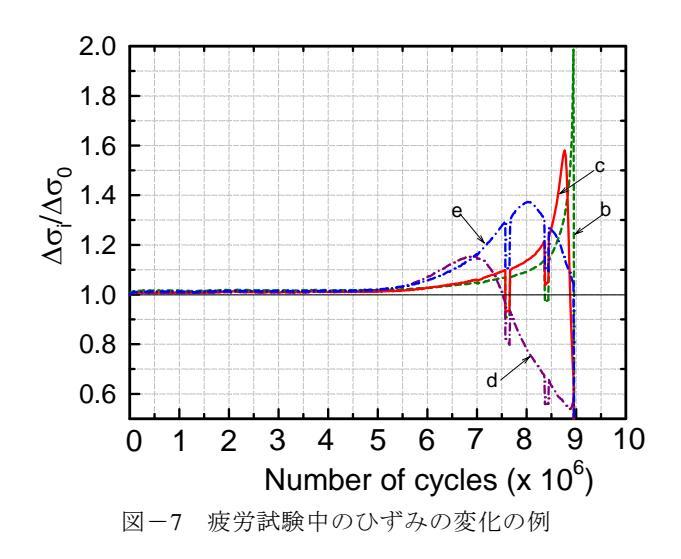
疲労試験中に定期的にひずみ計測した結果の例を, 図-7に示す. ここでは、ひずみ範囲の変化を疲労試 験開始時のひずみ範囲に対する比で示している.ひず みゲージは、リブの端から5mmの位置に4枚ないし8枚 貼っている. (図-2,3参照) このひずみ範囲の変化 が生じるのは次の理由による. ①疲労き裂がそのひず みゲージの前面に発生した場合には、その部分の応力 の伝達量が減少するために応力範囲が減少する. ②疲 労き裂が少し離れた位置で発生した場合、疲労き裂が 進展してひずみゲージに近づくと、き裂先端近傍の応 力集中によって応力範囲が増大する. さらに進展して ひずみゲージを通り過ぎると、①と同じ理由で減少す る. ③この疲労試験機の特性として,疲労き裂が大き くなると試験体の剛性が低下し,疲労試験の最終段階 では加振器の振動が大きくなるので応力範囲が増大す る.

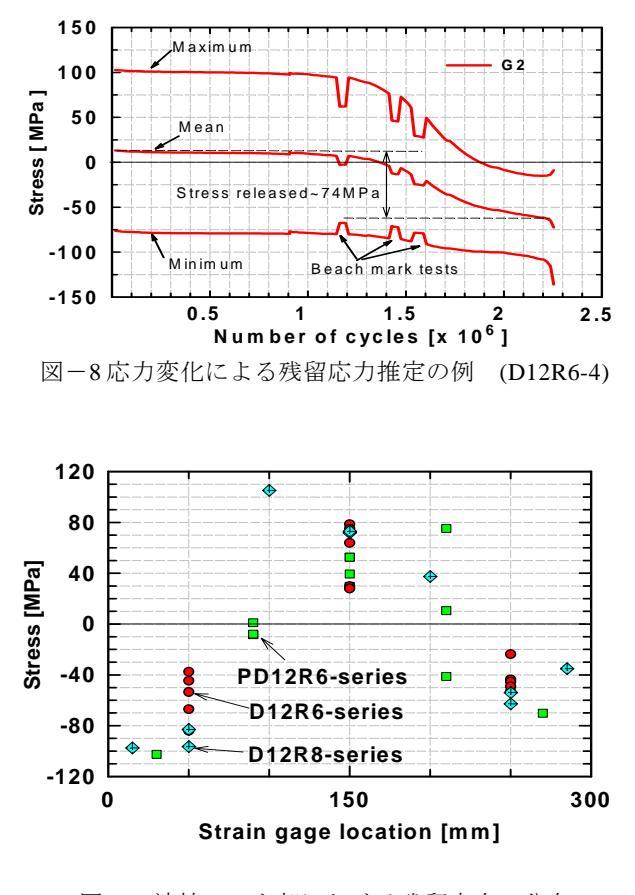
図-9 溶接ルート部における残留応力の分布

この原理は、疲労き裂が発生・進展すると、残留応力 が開放される、すなわち残留応力測定に用いられる切断 応力開放法と同じ結果が得られることにある.図-8に 示すように疲労試験中に定期的に計測したひずみの変化 は、疲労き裂の発生・進展によって、残留応力が開放さ れた分シフトする.そこで、ひずみの変化量から残留応 力を計算し、ひずみゲージの貼付位置で示したものを図 -9に示す.ただし、この計算ではリブ端から 5mm 程 度離れた位置のひずみゲージの値を用いており、疲労き 裂の発生したルート部から、7~10mm 離れていること を付記する.

図に示されるように、3 枚または 5 枚のひずみゲージ から推定した残留応力は、中央部で引張、両側で圧縮と なる分布をしている. その値は、中央部で約 40~ 80MPa, すなわち降伏点の約 1/7~1/3.5 程度の引張残留 応力が生じ、それにつり合うように幅方向 100mm の位 置では、約-40~-80MPa の圧縮残留応力となってい る(図-10).

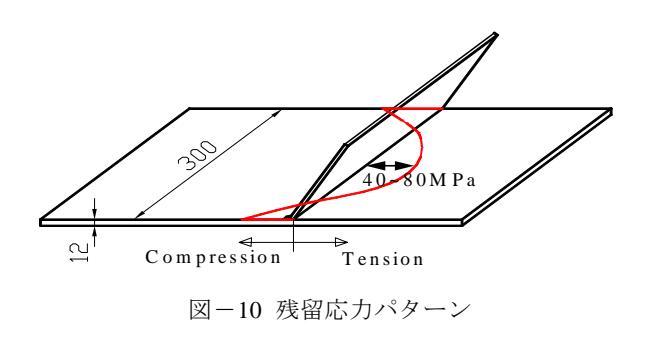
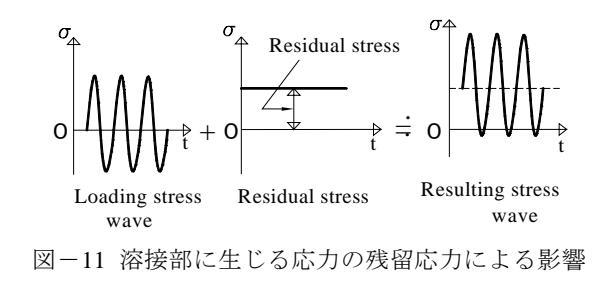
試験体中央部の引張残留応力を考慮して,実際に溶接 部に作用する応力は,図-11に示すようになる.すな わち残留応力にバラツキがあるものの,この試験では応 力比 R=-1 の場合,引張残留応力を考慮しても,外力 として与えた応力範囲の一部が圧縮側になっている可能 性がある.応力範囲の内で,圧縮側の分は疲労き裂発生, 進展に影響しないと仮定すると,圧縮分だけ応力範囲が 減ったことになり,長寿命側の結果となる.後述するよ うに実験結果をみると,応力範囲が低い場合に長寿命の 結果が得られており,このことを間接的に裏付けている. 溶接継手の基本的な疲労強度は,完全引張の応力範囲 を作用させた疲労寿命をベースに求める必要がある.す なわち,高い引張残留応力の存在の元で両振りの疲労試 験を行うか,片振りの状態にして疲労試験を行う必要が ある.そのためもあって,D12R6の試験体を新たに 6 体追加して,R=0で疲労試験を行った.

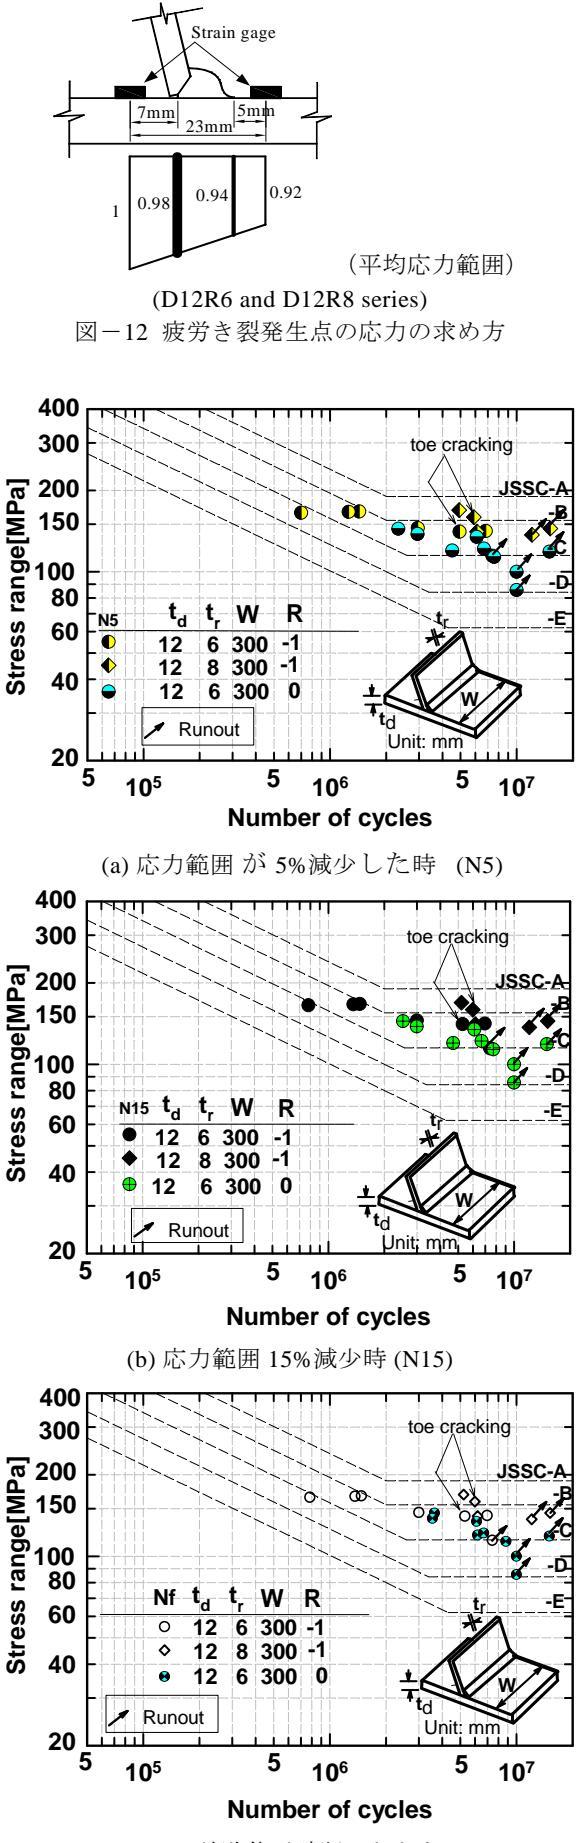
図‐13 S-N 線図

このようにして求めたS-N線図を,図-13に示す.(a) は応力範囲が5%減少したとき,(b)は15%減少したとき, (c)は,試験体が破断したときのS-N線図である.

図-13(a)では、両振り(R=-1)、応力範囲を166MPa で試験した3体は、70~150万回程度であるが、少し応力 範囲を下げて140MPaでは、疲労き裂が1000万回を超え ても発生しないデータがある.これが前述したように、 両振りで試験した場合、引張残留応力が十分大きくなく、 作用応力範囲の一部が圧縮側に入ると想定されたデータ である.これに比べて、片振り(R=0)で実験したものは、 120MPa程度の応力範囲で400~700万回で疲労き裂が生じ た.それ以下では、疲労き裂が生じなかった.

図-13(b)にN15, すなわち応力範囲が 15%低下したと きのデータを示す.基本的には,図-13(a)の場合と同 等である.これをみると,ルート部から発生した疲労き 裂のデータのほとんどは、日本鋼構造協会(JSSC)の疲労 設計指針のB等級とC等級の線の間にある⁶⁾.また, D12R6 試験体に限って見ると,高い応力範囲での試験 結果は少し短い寿命を示すが,いずれも疲労設計指針

図-13(c)に,疲労き裂が板厚を貫通して疲労試験を 終了したときの繰返し数で S-N 線図を示した.これか らも板厚を貫通するまでのデータは,JSSC の B 等級と C 等級の間にあることがわかる.

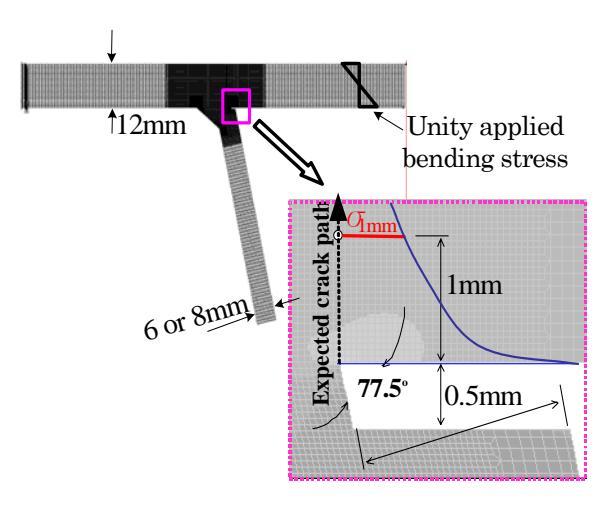
図-14 FEM 解析のモデル

疲労試験で用いた試験体を、図-14に示すようにモデ ル化して、FEM解析を行って溶接ルート部の1 mmの深 さの点の応力集中係数を算出した. ここでは, 公称曲げ 応力を基準(1.0)とした.その結果, D12R6, D12R8の 応力集中係数はともに0.79となった.基準S-N線図の200 万回疲労強度を参照して、この応力集中係数を考慮する と、この継手の200万回疲労強度は、平均が132MPa、-2Sが104MPa, +2Sが166MPaとなり, 図-15に実線と破 線(prediction)で示すS-N線図となる. 疲労寿命の予測曲 線は、JSSCのB等級からD等級程度の範囲となり、今回 の疲労試験データと比較して, 少し低めの疲労強度を予 測していることがわかった.一般に溶接継手の板曲げの 疲労試験を行う場合,曲げによる応力勾配があるため, 疲労き裂がある程度進展したところで疲労き裂の進展が 遅くなる傾向がある.1mm法は、止端から1mmの深さ の位置の応力集中係数で評価するため、この疲労き裂進 展が遅くなる影響を考慮していないため,寿命を短めに 予測したと考えられる.

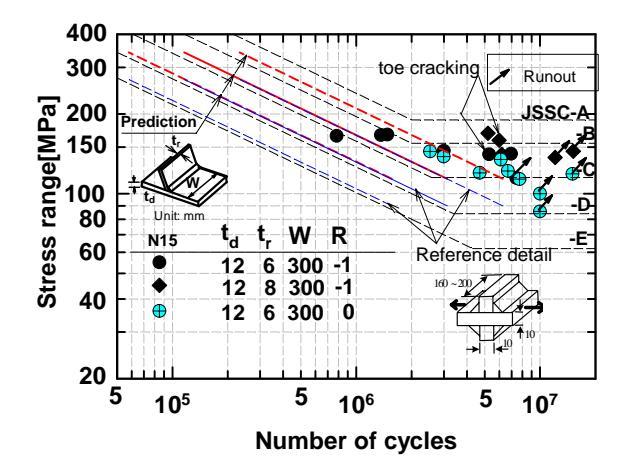
図-15 1mm 法を用いた疲労寿命の予測

ここでは、溶接ルート部から板曲げ応力によって発生 する疲労き裂に対して適用することにした.まず、すみ 肉溶接のルートから発生する疲労き裂が、溶接止端から 発生する疲労き裂と同じ挙動をすると仮定した.そして、 基準とする継手として、過去に行われた幅 200mm と 160mm のリブ十字すみ肉溶接継手の S-N 線図の平均線 と平均±2S の線を用いる.それを板曲げの場合の基準 S-N線図 (Reference detail) として、図-15にそれぞれ 実線と破線で示す.この仮定については、今後実験デー タなどで検証する必要がある.

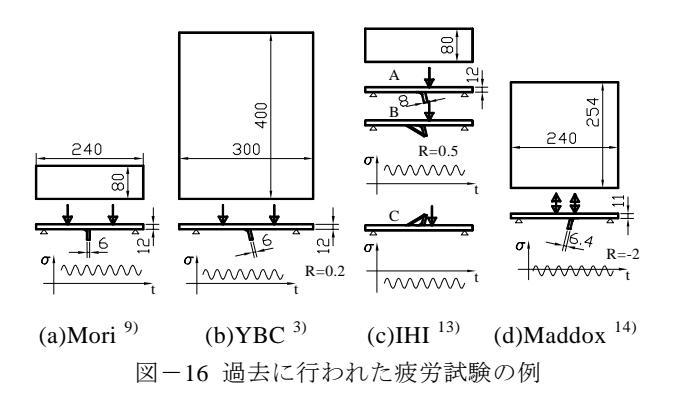
過去に図-16 に示す形状の試験体を用いた疲労試験が 行われている.リブの片側をすみ肉溶接した試験体も含 めて,疲労き裂がルート部から発生した疲労試験結果を 比較するとともに,1 mm 法による解析結果とも比較し た.

森ら⁹⁾によって行われた疲労試験は、図-16(a)のよう に、主板にリブを垂直に取り付けた試験体で、4 点で板 曲げを行う疲労試験で,最大応力を 243MPaで固定して 実験を行っている.この実験では、溶接部の溶け込み量 の異なる2種類の試験体を作成し、溶け込み量が疲労強 度に与える影響を検討したが、溶け込み量によって疲労 強度に差がでる結果は得られていない. また, 横河ブリ ッジ(YBC)では、非破壊検査のキャリブレーションに用 いるため、図-16(b)に示す試験体で疲労き裂を発生さ せる試験を行っている³⁾.この実験では、疲労き裂が発 生し, ある程度進展させた状態で疲労試験を中断してい る. また, IHIで行われた図-16(c)の試験があるが, こ の試験は3点で板曲げを行い、応力範囲が溶接ルート部 で 100MPaとなるように載荷している¹³⁾. 載荷方法は図 -16(c)のように拘束条件を変えたA, B, Cの 3 通りあ り、ひずみゲージで応力範囲をモニタリングし、それが 15%減少した時を疲労寿命とし、S-N線図を求めている. ルートからの疲労き裂発生が確認できたのは、Bタイプ の疲労試験であった.

図-16(d)は、英国溶接研究所(TWI)のMaddoxによる試 験である¹⁴⁾.応力比RはR=-2 である.この応力比は、 実橋のひずみ計測から求められたものと思われるが、詳 細は不明である.S-N線は、疲労き裂が主板を貫通した ときの繰り返し数で整理されている.

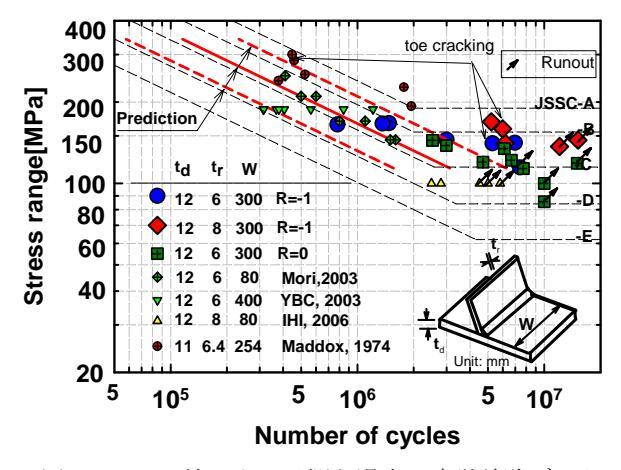
図-17 1mm 法による予測と過去の疲労試験データ

これらの疲労試験の結果を、図-17 に示し、今回の 疲労試験結果、及び1 mm 法による疲労寿命予測と併せ て示す.森らによる疲労試験結果と、YBC、IHI(B)の結 果は、1mm 法で予測したものと比較的よく一致してい る.この理由としては、溶接部に作用する応力が引張の 曲げ応力のみ(R>0)となるため、1mm 法で用いた基 準とする継手と同様の疲労試験の状態であると考えられ る.逆に、Maddox による疲労試験は、圧縮側が主とな る応力範囲で試験がされていたために,疲労強度が高い 結果が得られている.
