# ー面鋼板補強によるせん断補強効果確認実験

Experimental studies on shear reinforcing effect of steel plate application to one side

To increase the shear strength of the beam, the shear reinforcing effect of steel plate application to one side was evaluated. As the parameters, the embedded length of an anchor and the number of anchors were selected. The results showed that the embedded length about  $10 \phi$ , is sufficient, and that the increase of shear strength is not in proportion to the increase of anchors.

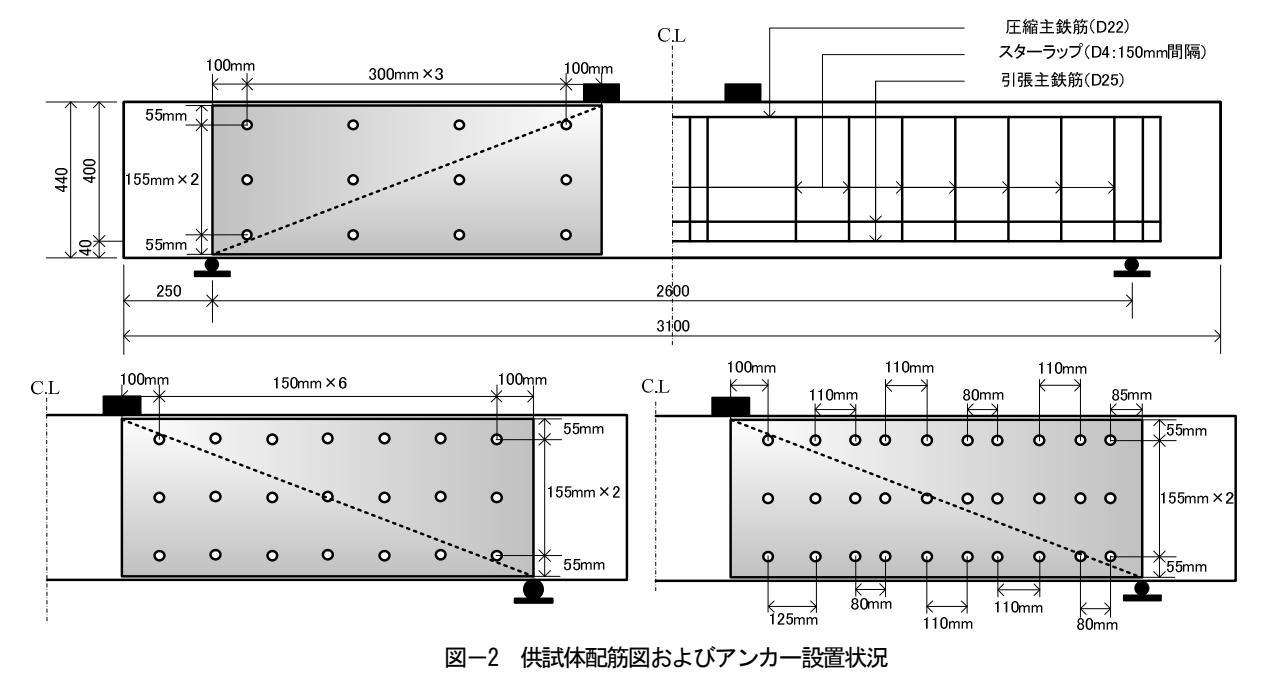
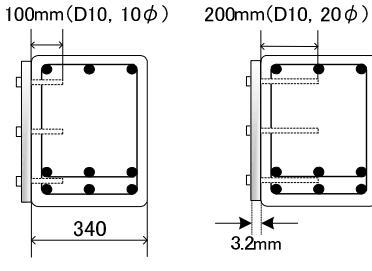
#### 図-3 供試体断面図

実験供試体形状および,配筋状況を図-2,3に示す.アンカ ーボルトの設置間隔が,30本のケースで異なるのは,スターラ

ップとの重なりを避けるためである.供試体のせん断スパン比 は、せん断補強効果について検討するため、斜め引張破壊とな るよう、ディープビームの影響が混在しないようにa/d=2.5 とし た.鋼板による補強後も供試体がせん断破壊するように、引張 主鉄筋にD25を6本、圧縮主鉄筋にはD22を3本配置している. また、ひずみ分布を計測するため、せん断補強筋には低せん断 補強比 (ps=0.05%)でせん断耐力への影響が少ない D4 鉄筋を 150mm 間隔で配置している.補強鋼板の厚さは3.2mm であり、 アンカーボルトとの接着は溶接により行なっている.

式中のアンカーボルト抵抗本数 n は、図-2 に示すように、 供試体の載荷点と支点を結んだ想定ひび割れより下側に位置す るアンカーボルトの本数としている.式(1)を用いると、設計値 の算出結果はアンカーボルト本数 12 本で 170kN, 21 本で 298kN, 30 本で 426kN となる.

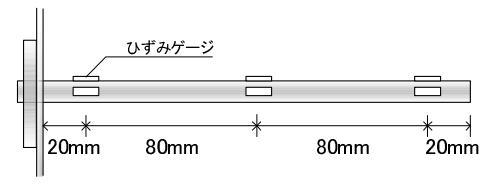
図-4 アンカーのひずみゲージ設置位置

図-4 にアンカーのひずみ測定位置を示す. 定着長 100mm の 場合, アンカーボルトの基部から 20mm の位置, 定着長 200mm

の場合,基部から20mm,100mm,180mmの3箇所において, 上面および側面にそれぞれ1箇所ずつひずみゲージを設置し, 計測を行っている.図-5に供試体製作方法を示す.また,表 -2に材料特性を示す.鋼板樹脂接着なしのCase2~6において は、あらかじめ鋼板を型枠として組み込み、アンカーボルトに よるせん断抵抗を検討するため、鋼板に離型剤を塗布し、鋼板 に直接せん断応力が伝わらないようにしてコンクリートを打設 し、その後型枠を脱型することにより作成している.これに対 し、樹脂接着有りのCase8、9では、鋼板とコンクリート表面に 樹脂を注入する必要があることから、図-5(b)のように、型枠 にアンカーボルトのみをあらかじめ設置し、コンクリートを打 設する.型枠脱型後、穴を開けておいた鋼板をアンカーボルト に通して、エポキシ樹脂を注入することで接着した.アンカー ボルトと鋼板は溶接して隙間を塞いだ.なお、鋼板とコンクリ ート表面の間隙は4mmとしている.

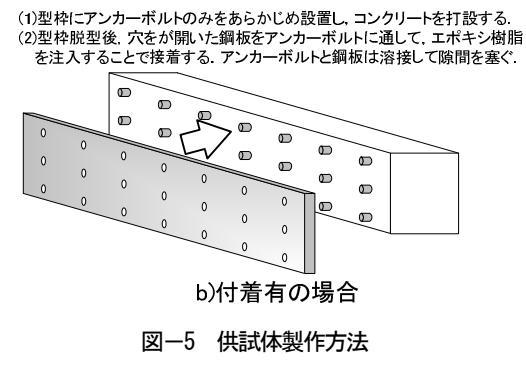
a)付着無の場合

(1)あらかじめ鋼板とアンカーボルトを溶接しておく (2)その鋼板を型枠の一部としてそのままコンクリートを打設する.

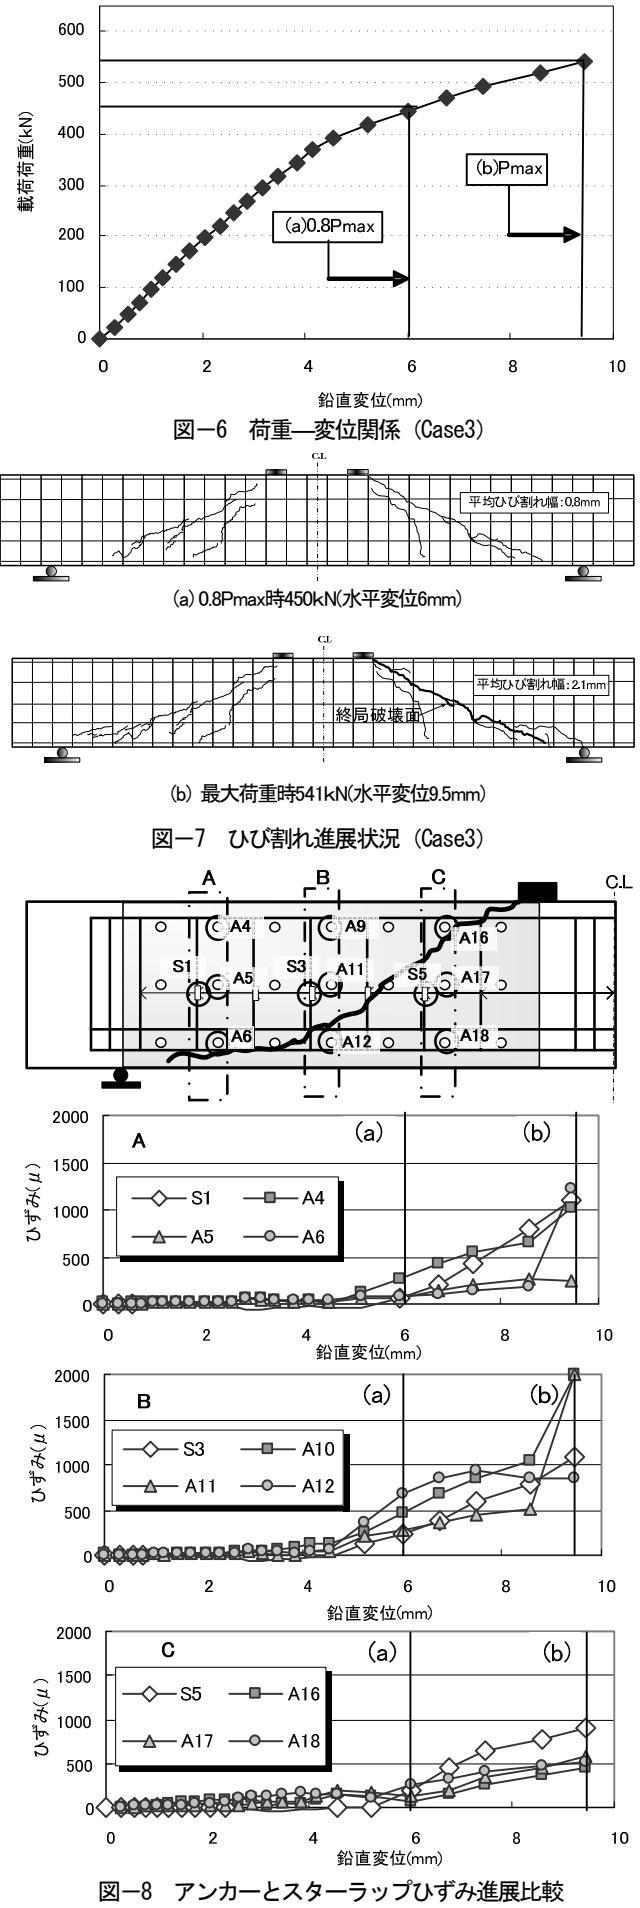
図-6にCase3の荷重-変位関係を示す.Case3はアンカーボルト設置本数21本のケースであり,付着無しのケースにおいて最大荷重が最も大きい結果となり,補強効果が高い供試体である.ここで,Case3の損傷進展のうち,図中に示す勾配変化点0.8P<sub>max</sub>時(a)と最大荷重時P<sub>max</sub>時(b)に着目し,ひび割れ進展及びひずみ進展について示す.図-7にひび割れ進展状況を示す.載荷荷重の増加に伴い,載荷荷重350kN,水平変位4mmでせん断スパン中央にせん断ひび割れが発生した.その後載荷を続け,図-7(a)に示すように,せん断ひび割れが載荷板および支点付近に達し,せん断スパン中央部におけるせん断ひび割れ幅が0.8mmに達し,荷重-変位関係の上昇勾配が緩やかとなる.その後載荷を続け,最大荷重519kN時にせん断ひび割れ幅が

2.1mm と大きく進展し、斜め引張破壊により終局を迎えた.

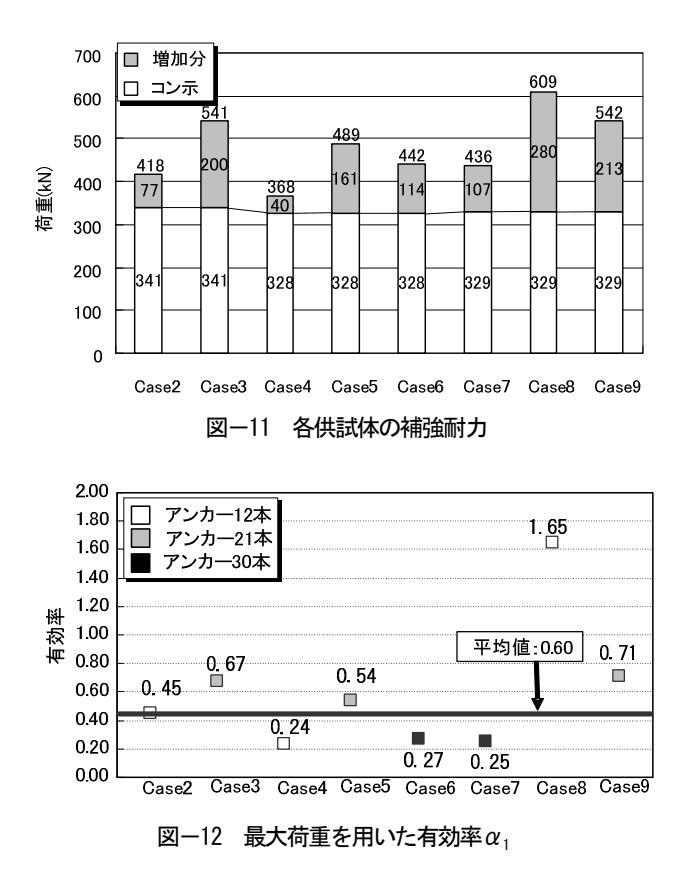
図-10, 11 に各供試体の荷重-変位関係を示す.荷重の増加 勾配は、いずれの供試体もほぼ同様であった.最大荷重はアン カーボルト本数が12本のCase2,4が最も小さく,21本のCase3, 5 が最も大きな値となった.さらに増やした 30本のCase6,7 では、21本のCaseに比べて荷重の増加が見られず、逆に減少 する傾向となった.付着を設けたCase8,9では、付着の無いも のに比べて荷重の増加が見られたが、Case9ではCase8 ほどの 増加は見られなかった.荷重の下降勾配も顕著な差は見られな かった.

図-11 に示すように、最大耐力は、アンカーボルト長 200mm の Case3, 4 に対し、埋め込み長が 100mm である Case2, 3 は それぞれ同等となっている.

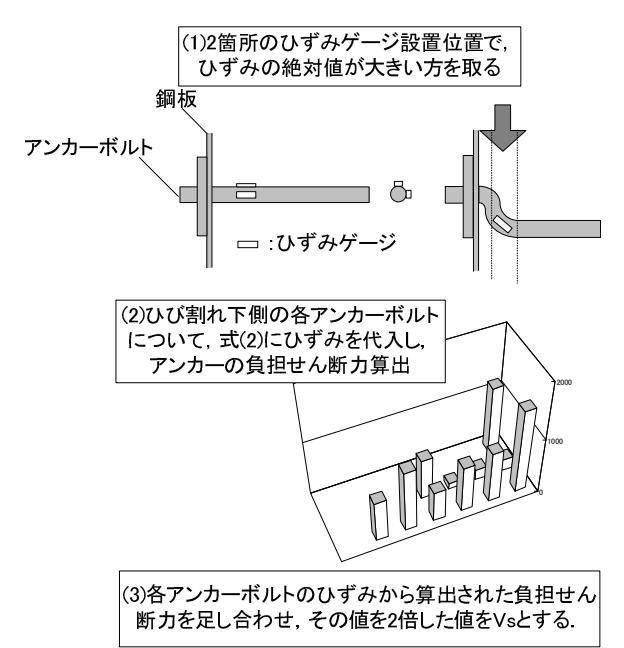
図-13 ひずみからのアンカーボルト負担せん断力算出方法 (上:アンカーボルトの変形状態,

図-13にアンカーボルトが負担するせん断力の算出方法,図 -14にアンカーボルト負担せん断力の算出結果を示す.図-13(3)は、最大荷重時における、アンカーボルトの発生ひずみの 状況を示している.実験後にはつり出した多くのアンカーボル トは、ひずみゲージ付近で折れ曲がりが確認されたことから(図 -13参照)、アンカーボルトのずれせん断により、耐力が支配 されていると考えられる.そこで、アンカーボルトが負担する 鉛直方向のせん断力は、アンカーボルトに発生する軸方向ひず みに比例し、よって軸方向の発生ひずみ値が、アンカーボルト の負担せん断力の指標として用いることができると仮定し、実 測ひずみを用いて式(2)より算出した. εは図-13に示す基部か ら 20mm に設置した 2 箇所の測定ひずみの絶対値の大きい方を 採用している.

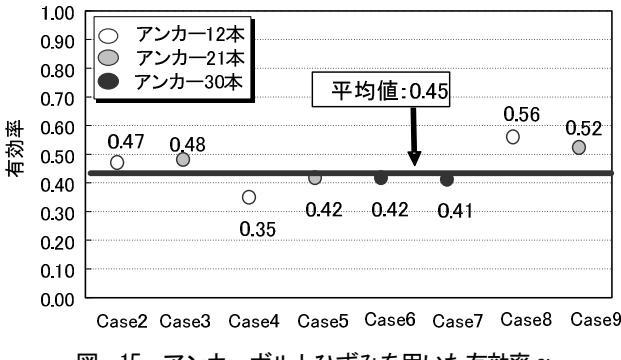
図-15 アンカーボルトひずみを用いた有効率 $\alpha_2$

図-14にアンカーボルト負担せん断力一変位関係を示す.負担せん断力は、最大荷重時の各アンカーボルトのひずみ値を式(2)に代入することにより求めた.算出したアンカーボルトの負担せん断力は本数に比例して大きくなる傾向となり、付着無しのケースの場合、アンカーボルト本数30本のCase6、7がもっとも大きくなっている.また付着有のケースにおいては、載荷荷重で得られた補強耐力の傾向とは異なり、Case9の負担せん断力がCase8を上回る結果となっている.ここで最大耐力から算出した有効率と同様にして、ひずみから求めた負担せん断力を補強耐力の設計値で除すことで有効率を求めた.算出結果を図-15に示す.表より、付着無しの場合、各供試体の有効率はいずれも0.4~0.5程度となり、大差ない結果となっている.

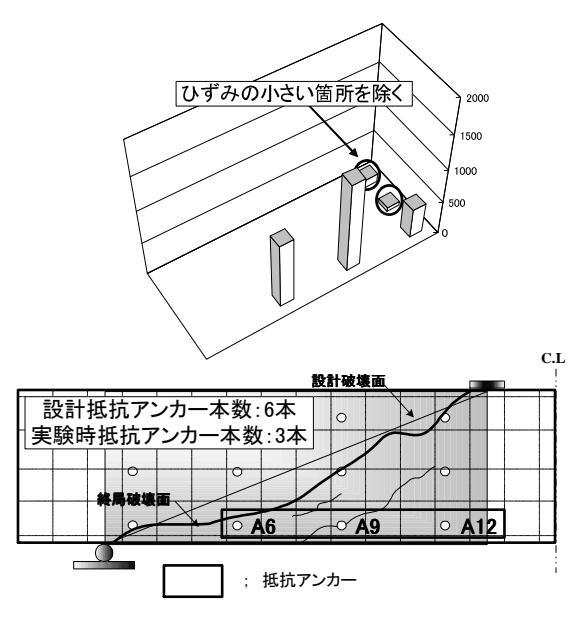
(a) Case2(上:ひび割れ下側のアンカーボルトのひずみ分布 下:抵抗アンカーボルトの位置)

図-18 に Case2, 3 の鋼板側ひび割れ分布状況及び,ひび割れ 下側のアンカーボルトのひずみ分布を示す. ここで鋼板側ひび 割れ分布は,載荷終了後に,鋼板を取り除いた後確認されたひ び割れを示している.また,ひずみ分布は最大荷重時の値を示 している.図中に示す設計抵抗アンカーボルト本数は,想定ひ び割れ面下側のアンカーボルトの本数を示している.また,実 験時抵抗アンカー本数は,終局後の鋼板側における最終破壊面 の下側に位置するアンカーボルトから,ひずみ分布において, ひずみが微小なアンカーボルトを除いた本数である.

Case2 をみると,設計アンカーボルト本数は6本であるのに 対し,実験時抵抗アンカーボルト本数は3本と有効なアンカー ボルト本数が半分となっている. Case3 を見ると,設計抵抗ア ンカーボルト本数が10.5本に対し,実験時抵抗アンカーボルト 本数が7本と設計の7割程度有効となっている.

これらの結果より、実験時に発生するひび割れは、設計時で 想定されたひび割れと発生場所が異なっており、ひび割れ角度 が小さくなる傾向となっている.さらに、ひび割れがアンカー ボルトの上を通るように発生するため、ひび割れ下側の抵抗ア ンカーボルト本数が少なくなる.このため、両ケースともに実 験時抵抗アンカーボルト本数は、設計抵抗アンカーボルトから 3 本程度減少しているが、Case3 では 30%程度の減少であるの に対し、Case2 では元の設計抵抗本数が少ないために、50%程 度の減少となり、減少割合が大きくなる.このことから、アン カーボルトの本数が少ない場合、抵抗アンカーボルトの減少割 合が大きくなり、設計値に対して鋼鈑補強耐力が低く、有効率 が低下したと考えられる.

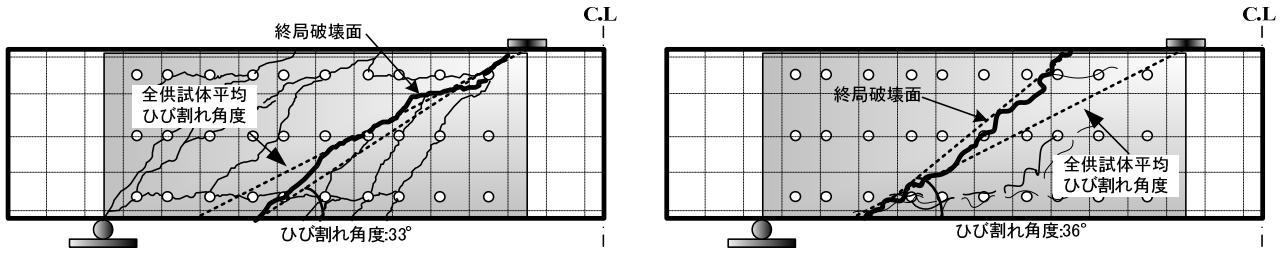
a) Case6 正面(鋼板側)ひび割れ発生状況

b) Case7 正面(鋼板側)ひび割れ発生状況

図-19に終局時における Case6,7の鋼板側のひび害れ性状を 示す.これは実験終了後,鋼板を取り除き,計測したひび害れ 状況である.図-9の裏面でのひび害れ図と比較すると,ひび 割れ本数が多く,広く分散している.これには、アンカーボル トおよび鋼板による拘束効果が要因として考えられる.Case6, 7はアンカーボルトの設置間隔が短いため、ボルト間のひび割 れ伝達が促進され、ひび害れの進展が早まり、ひび害れ角度も 急になったと考えられる.3章でも述べたように、Case6,7 は図-19のようにひび害れがアンカーボルト孔を結ぶように 発生する傾向が見られ、他の供試体に比べひび害れ角度が急に なっていたため、コンクリート負担せん断耐力が低下していた 可能性がある.そのため、コンクリート負担せん断耐力をひび 割れ角度によって補正し、実際のひび害れより下側のアンカー ボルトを抵抗アンカーボルト本数として修正を行い、再度有効 率 の算出を試みた.

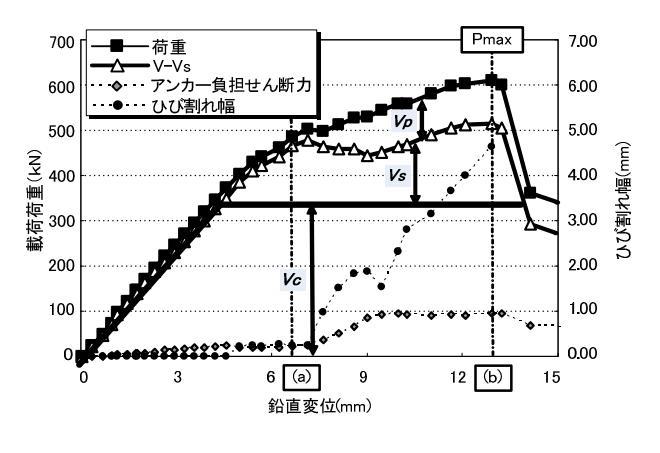
図-23 Case8の荷重-変位挙動

式(4)におけるV<sub>s</sub>を求めるにあたり図-21に代表としてCase9の抵抗アンカーボルト及び最大荷重時のアンカーボルトひずみの値を示す.図-21,22,23にCase3および樹脂付着を行ったCase8,9の各荷重ステップの荷重-変位挙動を示す.ひび割れ幅の計測は供試体背面の右側に3台デジタルカメラを設置し、荷重ステップ毎に撮影し、画像計測ソフトを用いて計測した.中段カメラより撮影した写真を50mm間隔で計測線を設け、最も大きいと特定したせん断ひび割れ幅の平均値をその荷重ステップでのひび割れ幅と定義している.図-22,23,24の(a)は載荷荷重勾配変化点を示しており、ひび割れ幅の開口、またアンカーボルトが抵抗を始めるタイミングと一致している.(b)は最大荷重時を示しているが、3ケースともV<sub>s</sub>の増加とともにV-V<sub>s</sub>の曲線がほぼ一定勾配を保持していることが分かる.Case3と比較すると、Case8,9ではV-V<sub>s</sub>曲線の荷重-変位曲線が大きく、これは樹脂の付着力の増加によるものと考えられる.
