約 50 年間供用された床版目地を有する連続非合成鋼 I 桁橋の 損傷状況と現地載荷試験

Damage condition and field loading test of the continuous non-composite I-girder steel bridge with deck joints used for about 50 years

村越潤*, 梁取直樹**, 澤田守*, 前田和裕*, 西弘明***, 三田村浩*** Jun Murakoshi, Naoki Yanadori, Mamoru Sawada, Kazuhiro Maeda, Hiroaki Nishi, Hiroshi Mitamura

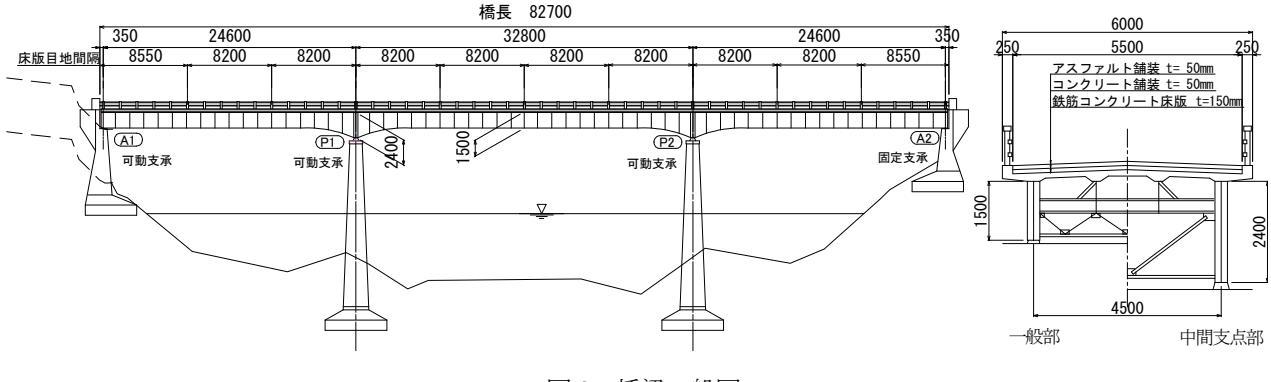
図-2 橋梁一般図

対象橋梁は北海道芦別市の一般国道452号において空 知川に架かる橋梁である(図-1,図-2),本橋は、橋長 82.7m (支間割:24.6m+32.8m+24.6m)の3径間連続非合成鋼I 桁橋である.設計活荷重は 14tf (昭和 14 年道示⁴⁾),主 要鋼材は SS41 である. 昭和 28 年に竣工し, 平成 14 年 に別線に新橋が架設され通行止めとなるまでの 49 年に わたり供用された. 平成 11 年道路交通センサス調査にお いて、大型車交通量は160(台/日)、日交通量は2,563 (台/日)である、本橋の構造的特徴としては、部材間 の接合にリベット接合が用いられていること、非合成桁 として設計され、両端部で約8.5m、その他の部分では約 8.2m 間隔に鉄筋コンクリート床版(以下,床版)の不連 続部(以下,目地)が設けられていること,2 主桁構造 であること等が挙げられる. 床版と鋼桁上フランジはス ラブアンカー(設置間隔1.1m)によって定着されている. 床版厚は 150mm であり、建設当初より 50mm のコンク リート舗装が施工されている. さらに, その上に 20mm 前後のアスファルト舗装が舗設されている. なお, 撤去 後の一部の床版切断面の目視調査によれば、床版とコン クリート舗装間には剥離等の特段のひび割れは見られ ず外観上は一体化しているように見えた.

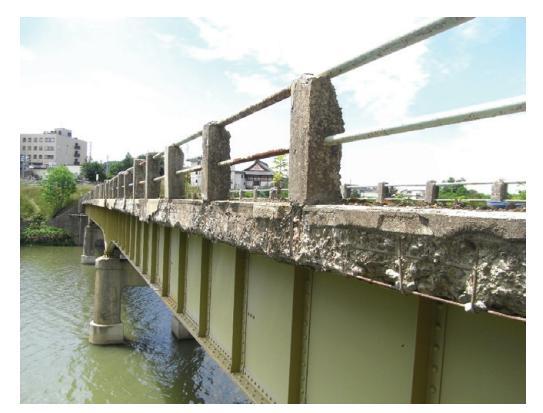
床版張出し部, 地覆, 高欄のコンクリートには, 図-3(a) に示すように寒冷地のため凍害が発生しており, 著しい 剥落・鉄筋の露出が見られた.

(a) 凍害による地覆, 高欄, 張出し部の劣化・剥落

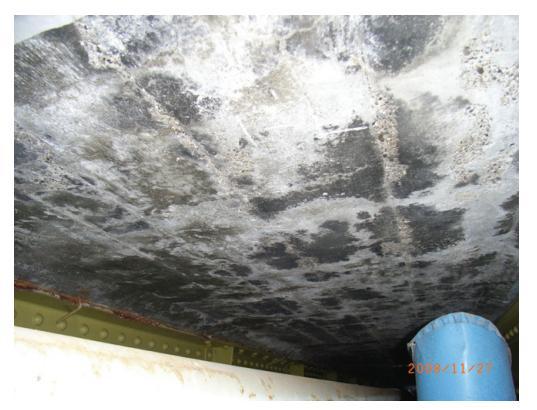
主桁間の床版については,床版下面のほぼ全面に微小 なひひ割れが見られるとともに、一部では施工不良によ る粗骨材の露出が見られた.また、原因は特定できない が、目地間の各床版パネルにより損傷の程度に若干の違 いが見られた.パネルによっては疲労と考えられる2方 向のひび割れ(図-3(b))や,エフロレッセンス(図-3(c)) が見られた. 床版目地の周辺については, 図-3(d), (e)の ような水等の浸入による漏水、著しい遊離石灰が見られ た. そのため、図-3(f)に示すように、目地部分を挟んで 下面増厚している部分が2箇所見られたが、うち1箇所 では主桁と縦桁間の床版支間中央に橋軸方向に幅約 0.3mm のひび割れが生じていた. 床版と鋼桁の境界部で は、上フランジ端部との接触部に全長のかなりの部分に わたり漏水、遊離石灰の跡や、それに伴う塗装劣化、腐 食が見られた (図-3(g)). 接触部の状況から付着切れの可 能性が示唆される部位も見受けられたが、目視では隙間 の有無やずれ等は確認できなかった. 床版施工当時の記 録によれば、本橋の主桁間の床版については、主桁上に 目地を設け、屋根、壁を設置した養生環境でまず主桁間 の床版打設が行われ、その後、1.2月の酷寒の中で、張り 出し部の床版、地覆・高欄の施工の一因と考えられると している. また, 床版と鋼桁間の接触面からの漏水, 遊 離石灰についても目地からの貫通ひび割れの発生に起 因するものと推測される. なお、本橋では供用期間中に 凍結防止剤の散布は行われていない.

(c) 床版下面のエフロレッセンス

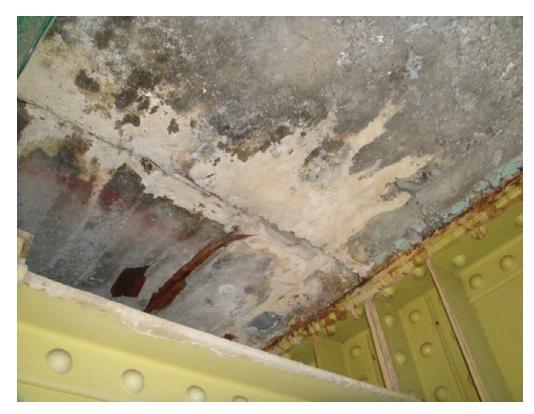
(e) 床版目地の漏水・遊離石灰(橋面下, (d)の直下)

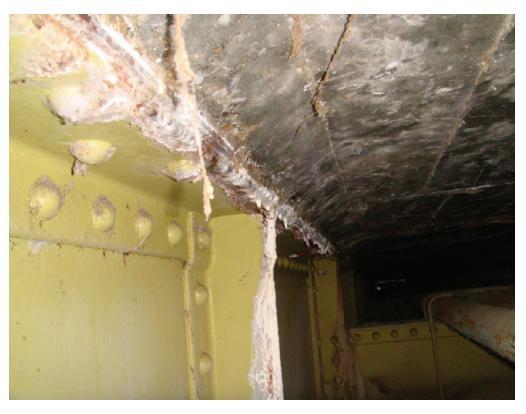
鋼桁については、主桁上フランジと床版との境界部や 目地直下の横構ガセットプレート周りなどに、図-3(g), (h)のような目地や床版からの遊離石灰を含む漏水の影 響による局部的な腐食が見られた.平成8年に塗装塗替

(g) 床版と上フランジ境界からの漏水, 遊離石灰, 腐食

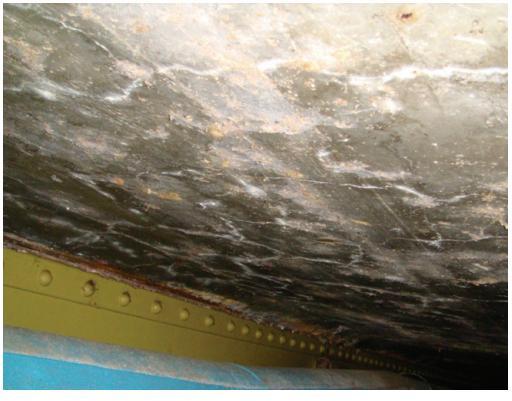
(b) 床版下面の2方向ひび割れ

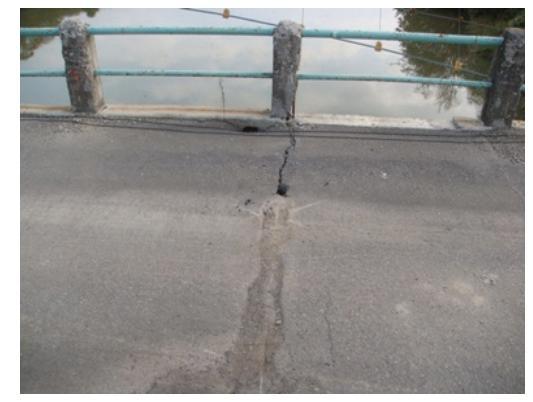
(d) 床版目地 (コンクリート舗装上に薄層のアスファルトを舗設)

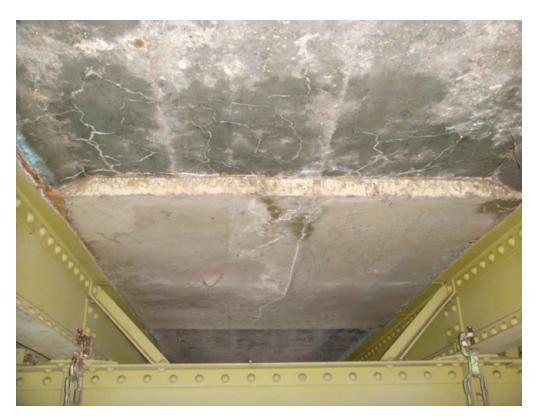
(f) 床版目地部の下面増厚部の橋軸方向ひび割れ

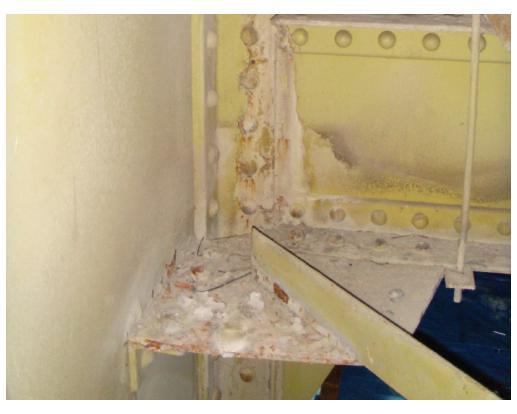
(h) 床版からの漏水の跡と腐食((g)の直下)

が行われており、その他の部分については桁端部も含め 特段の局部腐食や塗装部分の局部欠損の形跡は見られ ず、外観上比較的健全な状態であった.

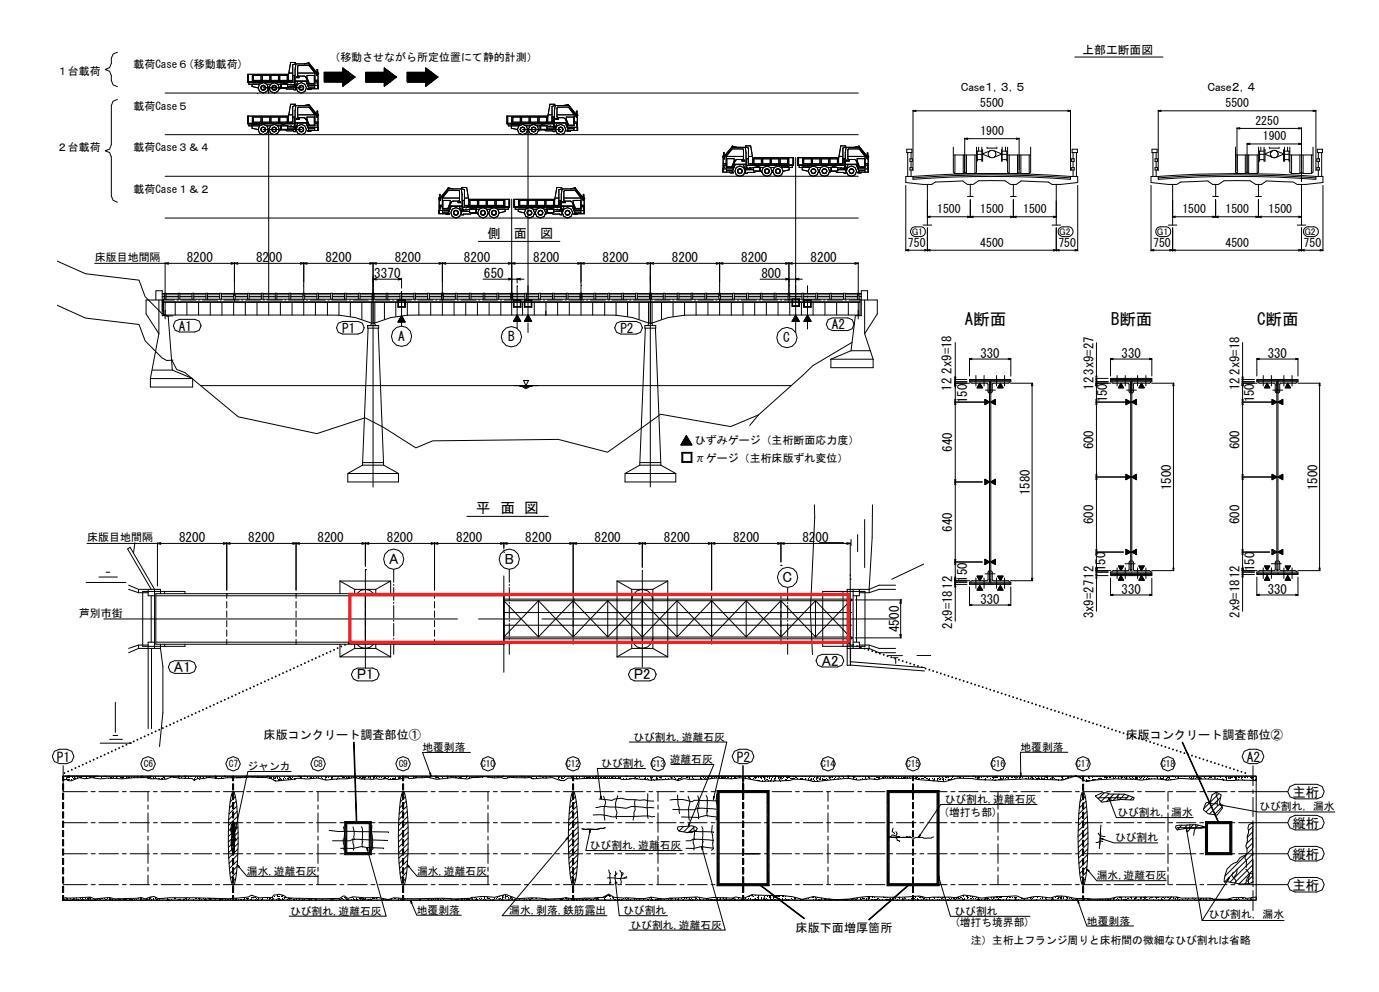
図-4 載荷ケース,計測位置,計測位置床版下面の損傷状況

床版コンクリートの劣化状態及び材料特性の把握の ため、中性化深さ試験および圧縮強度試験を実施した. 調査箇所は、遊離石灰を伴うひび割れが多く見られた部 位①と遊離石灰を伴うひび割れは見られない部位②を 選定した(後述の図4参照).表-1に測定結果を示す. 平均中性化深さは、部位により異なり調査箇所②の方が 大きかった.コンクリートの圧縮強度は、調査箇所②の 方が若干小さかったものの、その差は小さく2箇所とも に床版コンクリートの強度は40N/mm²前後であり、現 行道示⁵⁾における合成作用を考慮しない設計を行う場合 の設計基準強度(24N/mm²以上)に対して十分高い値 であった.

活荷重に対する全体挙動を把握するため、20トンダン ンプトラックを荷重車として用いて静的載荷試験を行 った(図-5(a)).図-4に載荷ケース(Case1~6),計測位 置,計測位置床版下面の劣化状況の目視記録を示す.図 -6に試験に用いた2台の荷重車の寸法諸元と,軸重諸元 の平均値を示す.載荷は荷重車2台を静的に載荷するケ ース(Case1~5)及び各部の計測値の影響線を把握する 目的で荷重車1台を移動させながら所定位置に静的に載 荷するケース(移動載荷)(Case6)の2方法により行っ た.

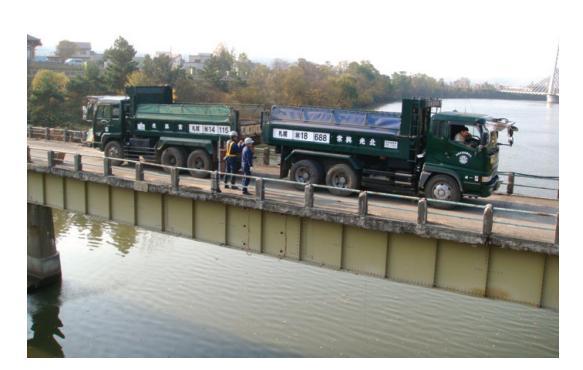
(a)中央径間中央部での荷重車2台載荷の状況

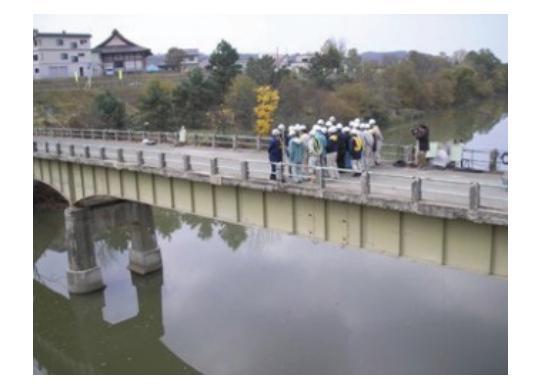
(b)中央径間中央部での人力加振の状況

振動試験については、強制加振後の鉛直方向加速度の 自由減衰振動波形から固有振動数、構造減衰等の振動特 性を把握するため、荷重車を用いた段差加振および人力 加振を実施した.段差加振による計測結果については荷 重車のリーフサスペンションのバネ振動の連成や車重 等の影響の詳細分析が必要と考えられたため、本文では 人力加振の結果のみを示す.人力加振(図-5(b))は中央 径間支間中央位置で鉛直たわみ対称一次モードが発生 するように計3回実施した.

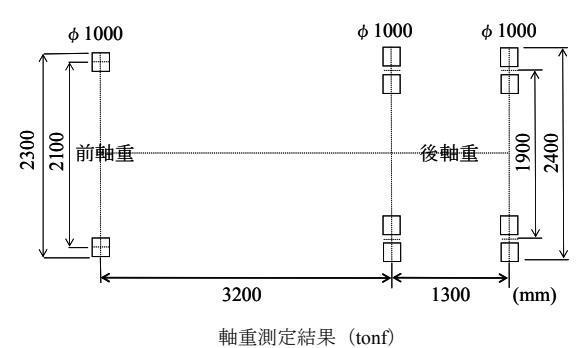
図-6 荷重車の寸法・重量諸元

前軸重	後タンデム前軸重	後タンデム後軸重	総重量
5.6	7.6	7.6	20.8

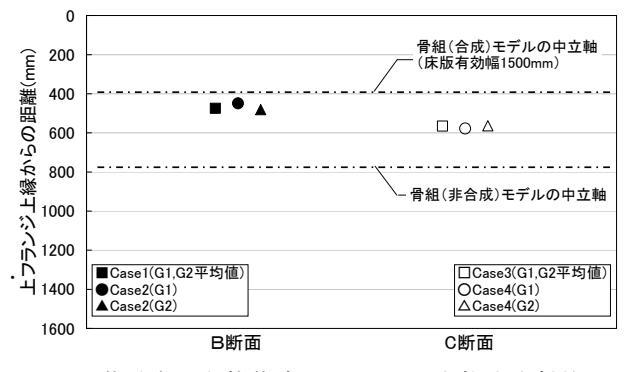
図-9 荷重車2台載荷時(Case1~4)の主桁中立軸位置

図-9 に断面 B, C (正曲げ) における中立軸位置を示 す. 図中の一点鎖線は, 骨組(非合成) モデルの中立軸 位置と骨組(合成) モデルの中立軸位置を示している. 実測値による中立軸位置は, 骨組(合成) モデルの解析 値に近く, 完全ではないものの合成挙動に近い挙動をし ていることがわかる.

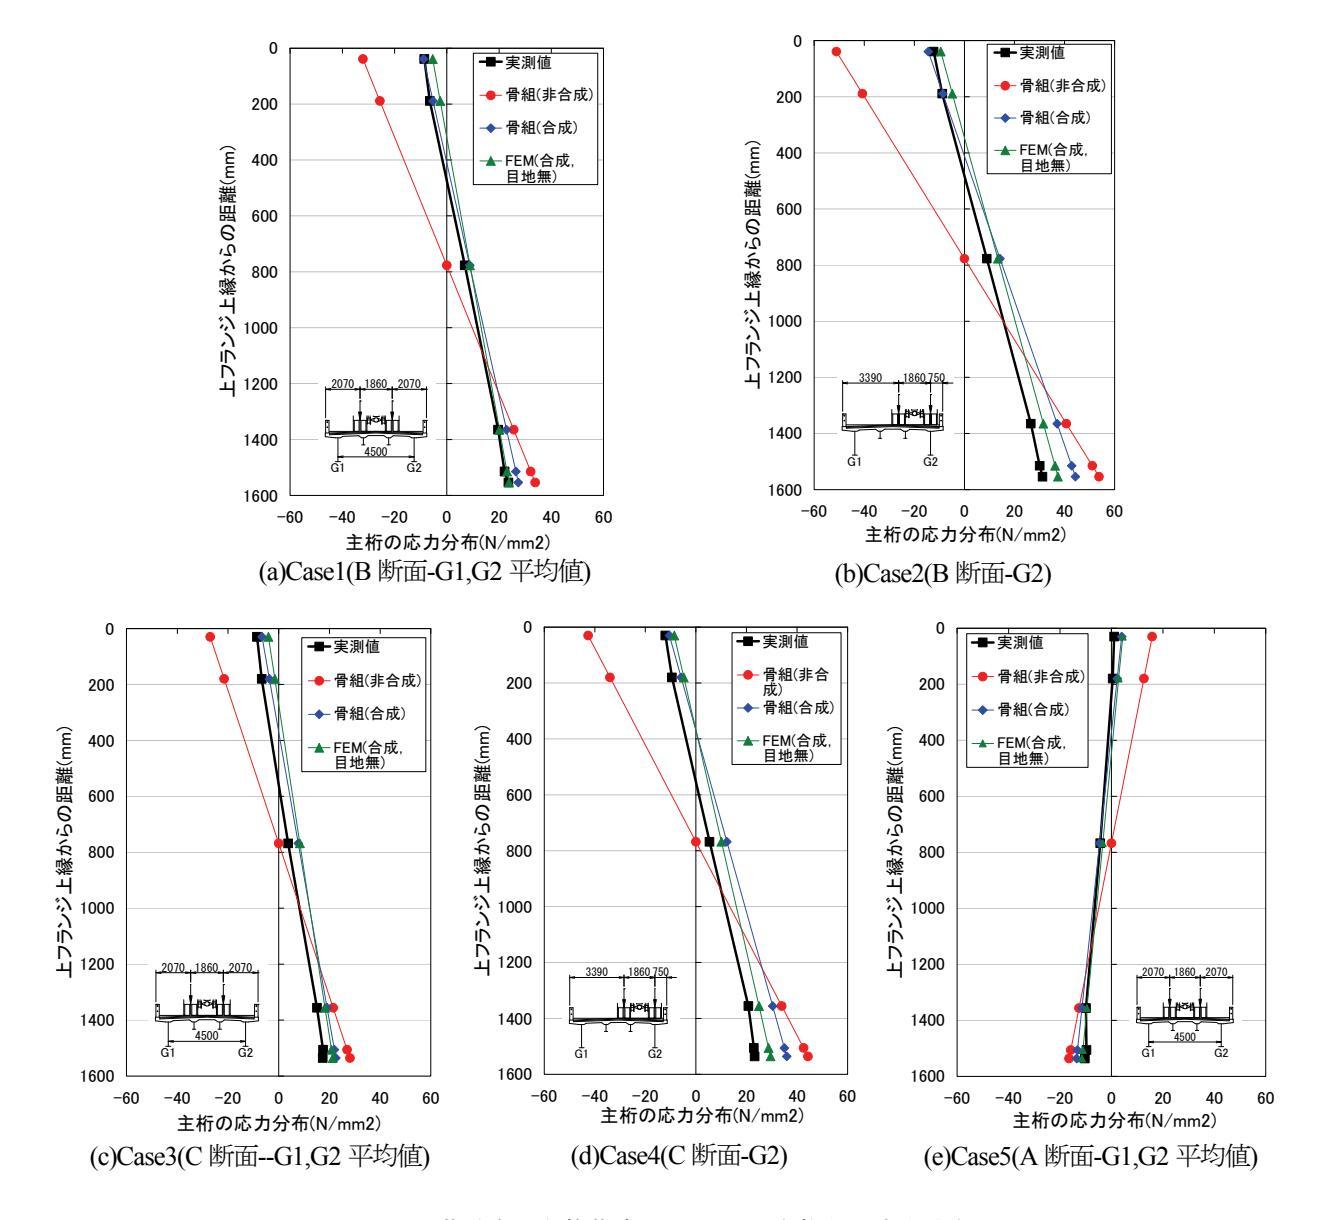
図-8 荷重車2台載荷時(Case1~5)の主桁断面応力分布

図-8 に断面 B, C (正曲げ), 断面 A (負曲げ) に着目 した荷重車 2 台載荷時の主桁の断面応力度分布を示す. なお,幅員中央載荷の Casel, 3 の実測値は G1, G2 桁で ほぼ同値であったので,両主桁の平均値で示している. 実測値に対して,骨組(非合成)モデルでは特に上フラ ンジ側で異なる応力分布を示しているが,骨組(合成) モデル,FEM モデルでは比較的近いひずみ分布を示して いる.

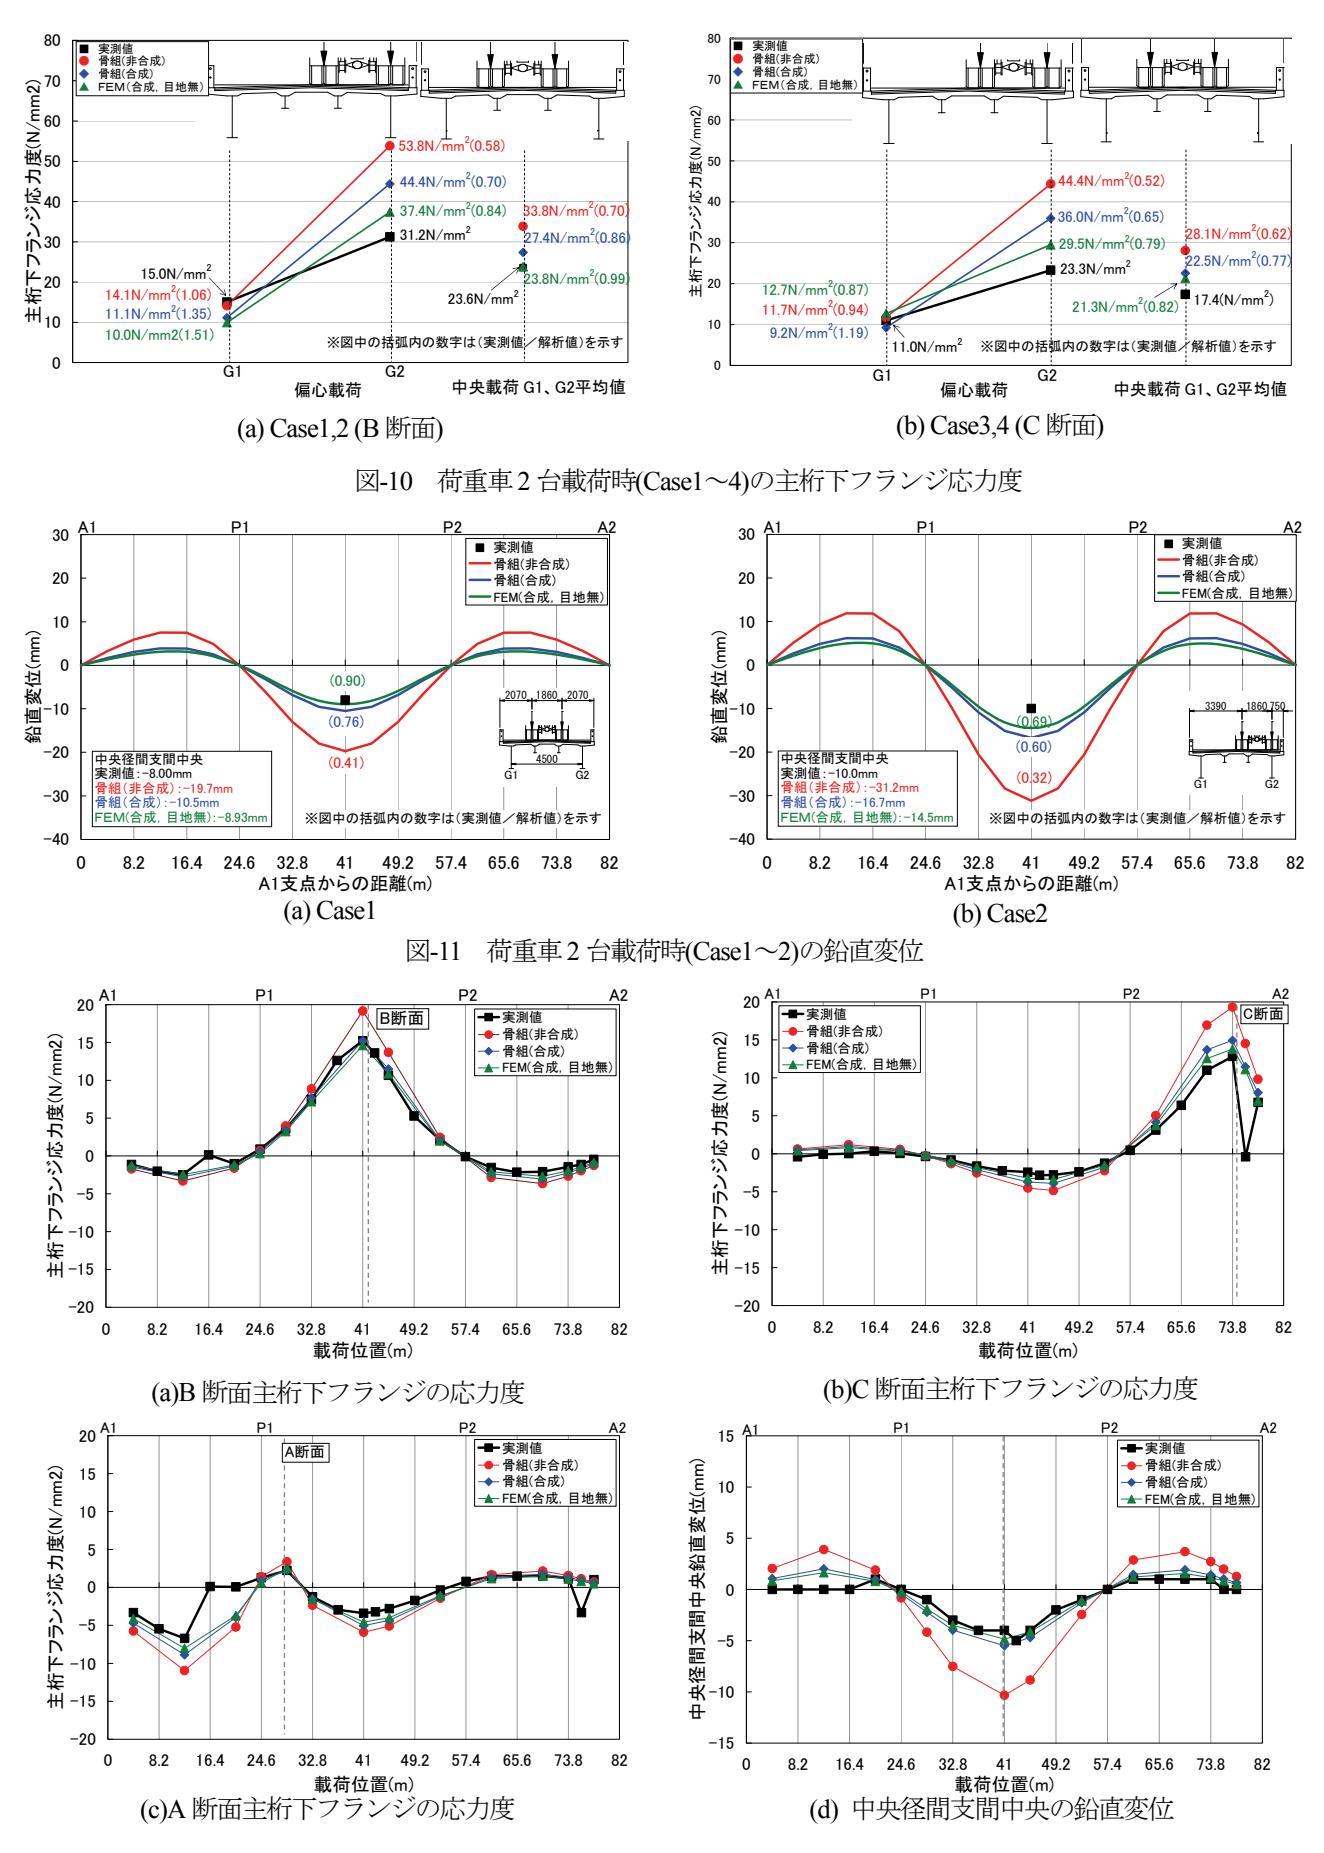
図-12 荷重車1台移動載荷時(Case6)の主桁下フランジ応力度及び鉛直変位

図-12 に荷重車 1 台を移動載荷した場合の各計測位置 での桁の応力, 鉛直変位の影響線を示す. 横軸の載荷位 置は, 荷重車の後タンデム軸の中心位置を示している. 実測値の中に若干特異値が見られるが, FEM モデル及び 骨組(合成)モデルの解析値の橋軸方向の変化傾向は実 測値の場合と良く一致している. ただし, 4.1 節で述べた ように実測値の方が若干小さく,特に,変位に関して, 実測値は側径間載荷時に相対的に小さい値を示した.

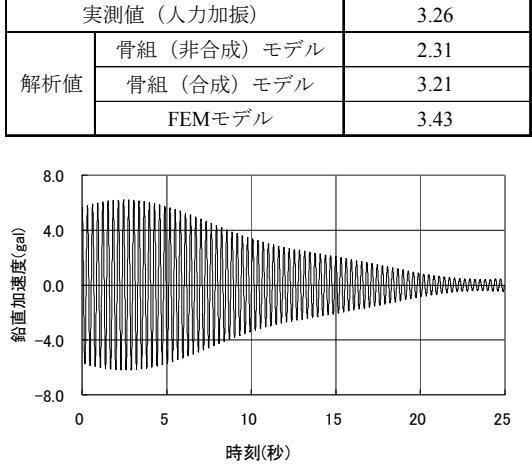
図-13 人力加振による鉛直加速度の自由減衰波形例

表-4に人力加振及び固有値解析によって得られた固有 振動数を示す.図-13 に鉛直加速度の自由減衰波形の例 (図中横軸の時間は加振途中からの計測開始を意味す る.)を示す.加振時の最大加速度は約 6gal であった. 今回の人力加振では振動方法の制約のため,鉛直たわみ

対称一次モードのみ卓越するような載荷のみを行って おり、周波数分析からも同モードのみが計測されている. 実測値は、合成挙動を想定した、骨組(合成)モデルや FEM モデルの解析値に近く、振動特性からも本橋が合成 桁に近い挙動を示していることが確認された. なお, 上 記振動数は, 鋼桁橋の振動数の推定式⁸⁾ により算出され る値 3.05Hz(支間長 32.8m として計算)とほぼ近い値と なっており、他の鋼桁橋と大きく異なる振動特性を有す る橋ではない.

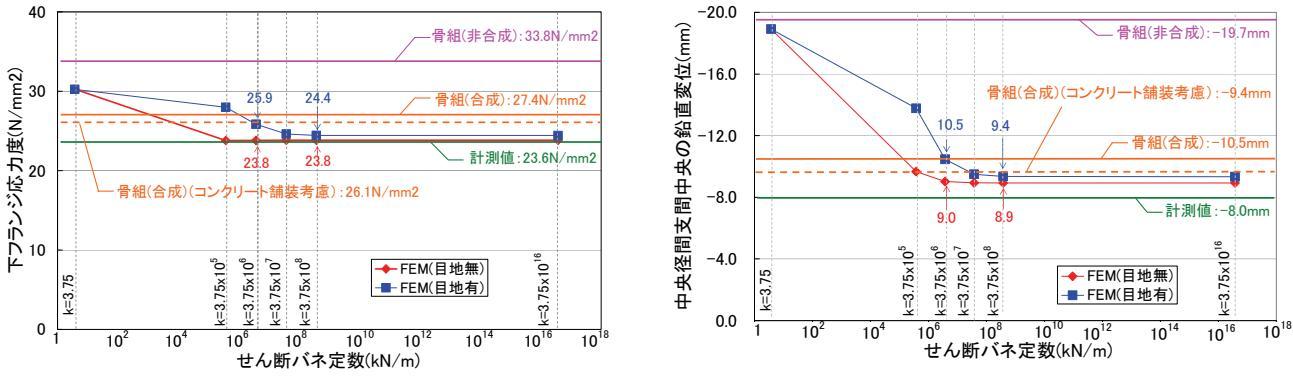
(a)B 断面主桁下フランジの応力度

(b)中央径間支間中央の鉛直変位

図-14 に、せん断バネ定数(以下、図表中では k と記 載)を変化させた場合の、床版目地モデル化の有無の違 いによる、中央径間中央2台載荷(Case1)時におけるB 断面下フランジ応力度および中央径間支間中央の鉛直 変位を示す. 図中には、50mm のコンクリート舗装を考 慮した場合の骨組モデル解析値も参考に示す.本橋の場 合には、床版目地のモデル化の有無に関わらず、k=3.75 ×10⁸ kN/m で概ね収束している (3,4 章の FEM モデルで

はこの値を使用). 合成挙動の条件下では目地の有無に よる差は、応力では約3%、変位では約5%であり、そ れほど大きい値ではない. ただし、実測値は、k=3.75× 10⁸kN/mとした場合の解析値よりも応力、変位ともに小 さい値を示しており、本解析で考慮していないコンクリ ート舗装の剛性が影響している可能性がある.

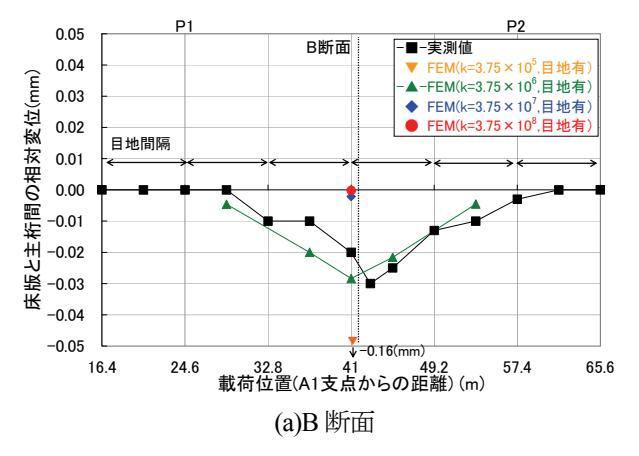
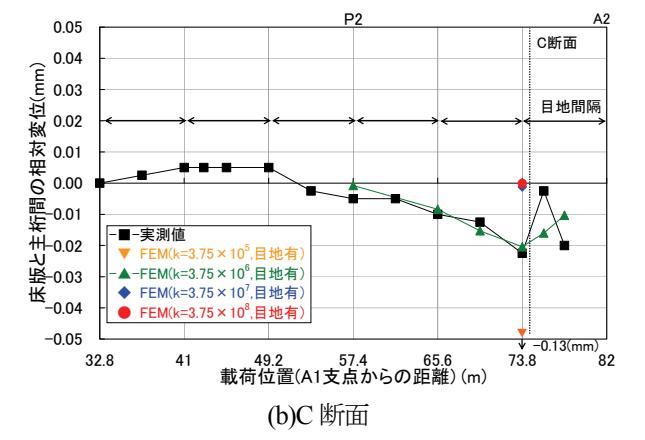
図-15 荷重車1台移動載荷時(Case6)における床版と主桁間の相対変位

図-15 に移動載荷時における断面 B, C での πゲージに より計測された床版と鋼桁間の相対変位を示す. 横軸は, 荷重車の後タンデム軸の中心位置を示している. 図中に は比較的相対変位が近いせん断バネ定数(k=3.75×10⁶ kN/m)の解析値(実測値のピーク値近傍のみ)および, k=3.75×10⁵, 10⁷, 10⁸kN/m)の解析値(実測値のピーク値の み)を併せて示す. 実測値は,荷重載荷位置が P-1 支点 から P-2 支点方向に移動するにともない,相対変位は増 加し,計測位置直上付近に荷重載荷された時点でピーク 値を示し,その後,荷重位置が遠ざかるにつれ,再び零 に戻るという弾性的な挙動を示している. 4 ケースのせ ん断バネ定数による解析値との比較より, k=3.75×10⁶ とした解析値が実測値の傾向にほぼ近いことがわかる.

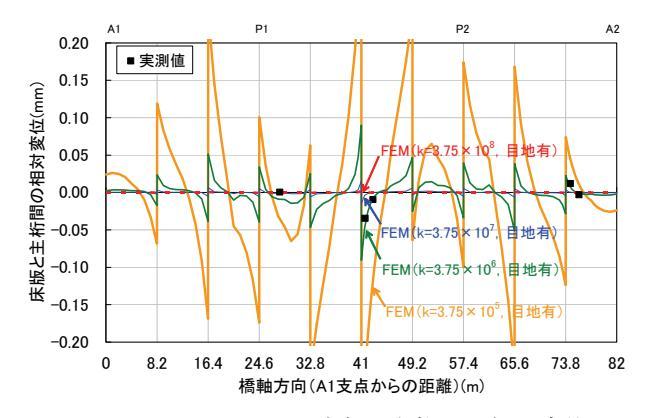
図-16 Casel における床版と主桁間の相対変位

図-16 に中央径間中央の荷重車 2 台載荷(Casel)時に おける床版と鋼桁間の相対変位を示す.図中にはせん断 バネ定数 $k=3.75 \times 10^5$, 10^6 , 10^7 , 10^8 kN/m とした場合の 解析結果を併せて示す.実測値が小さく計測点数が少な いためせん断バネ定数の絶対値の評価は難しいが,目地 の影響を考慮し $k=3.75 \times 10^6$ とした解析値は実測値の傾 向と比較的近い.

以上,図 14~16 より、本橋の場合、鋼桁と床版間は 弾性的なずれ挙動を示しているものの、ずれ剛性はスラ ブアンカーのせん断バネ定数よりも1オーダー程度大き く,完全合成に近い挙動を示しているものと推察される.

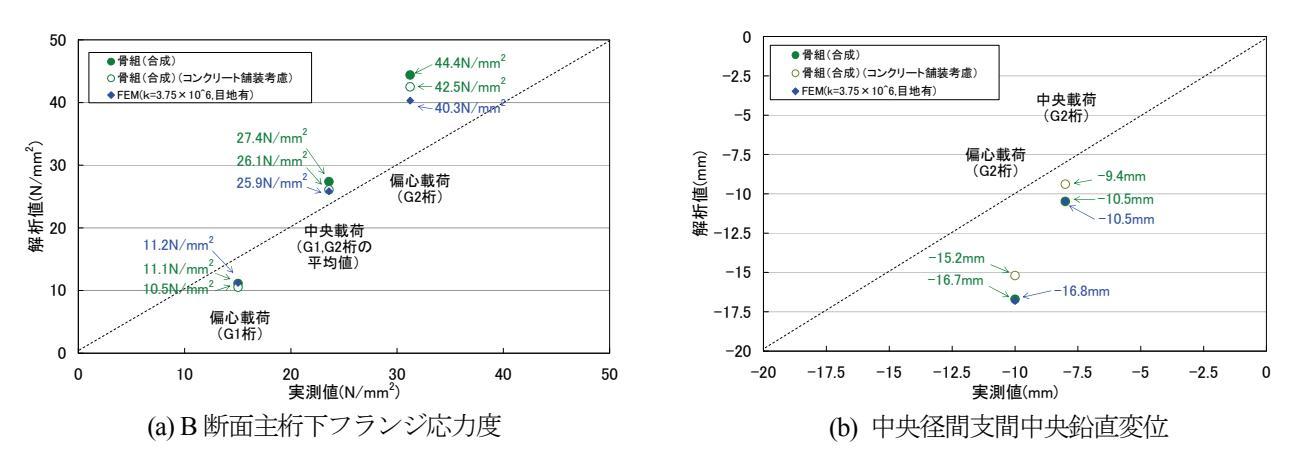
図-17 荷重車2台載荷時(Casel,2)の主桁下フランジ応力度及び中央径間支間中央鉛直変位

図-17 に荷重車 2 台載荷時における計測値と、コンク リート舗装の剛性を考慮した場合の骨組(合成)モデル の解析値の比較結果を示す.図-14に示したFEM(k=3.75 ×10⁶,目地有)の結果も併せて示す.50mmのコンクリ ート舗装の剛性を桁剛性の一部として考慮して解析し た結果,はり要素の断面二次モーメントは約10%増加し, 幅員中央載荷(Casel)時の断面 B における応力(中立 軸位置の変化を考慮)では約5%(考慮/未考慮解析値: 26.1MPa/27.4MPa),中央径間中央の鉛直変位では約10%

(考慮/未考慮解析値:-9.4mm/-10.5mm)小さくなる.また, 偏心載荷 (Case2)時の断面 B における応力(中立

軸位置の変化を考慮)では約4%(考慮/未考慮解析値: 42.5MPa/44.4MPa),中央径間中央の鉛直変位では約10%

(考慮/未考慮解析値:-15.2mm/-16.7mm)小さくなる. FEM モデルについても同様の傾向になるものと推察され、実測値に近づくものと考えられる.非構造部材のコンクリート舗装について全断面の剛性を考慮するには 多少不確実な面があるが、FEM 解析モデル自体の信頼性 や計測誤差も踏まえると、実務的にはほぼ実測値に近い 結果が得られるものと考えられる.
