特殊な既設鋼床版の疲労損傷メカニズムと合成鋼床版化による 疲労耐久性向上に関する研究

Study on fatigue damage mechanism of a special highway steel bridge deck and improvement of the fatigue durability by structural composition with concrete

古市亨*,的場栄孝**,服部雅史***,大西弘志****,松井繁之***** Toru Furuichi, Hidetaka Matoba, Masahumi Hattori, Hiroshi Onishi, Shigeyuki Matsui

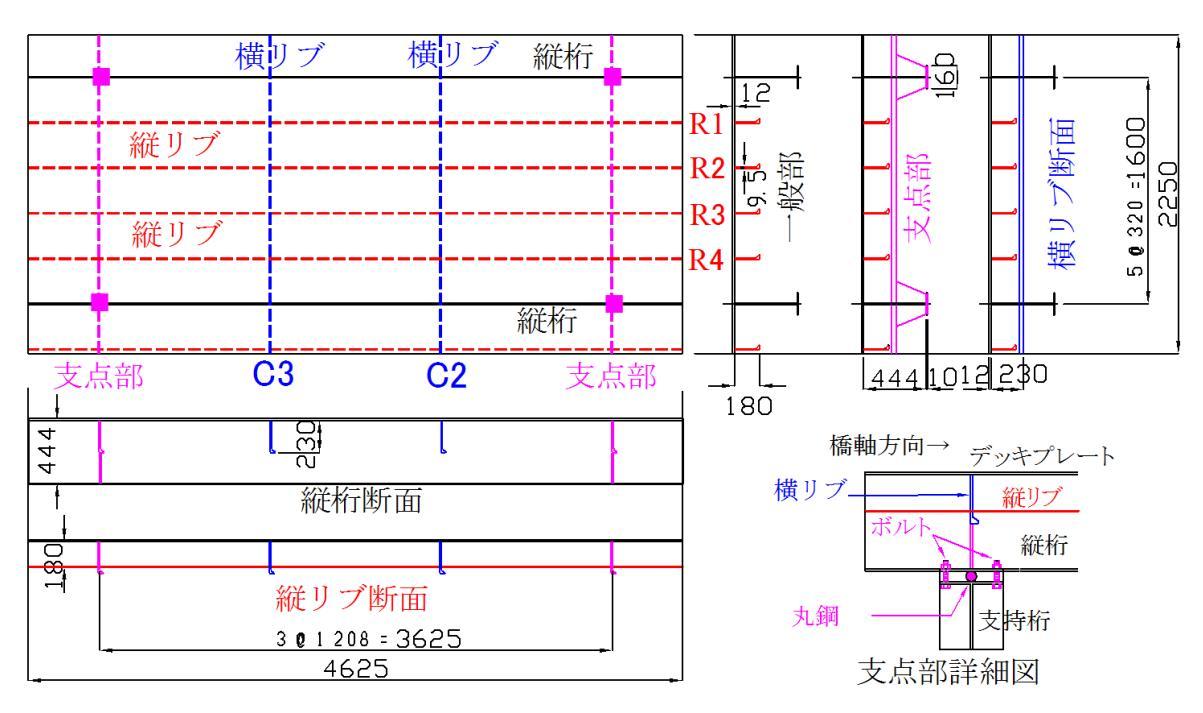
図-2 合成鋼床版のイメージ

合成鋼床版は既設鋼床版のデッキプレート上面に, M16×40mm のスタッドジベルを溶接し,その後,鋼繊 維を用いた超速硬鋼繊維補強コンクリート (SFRC) を打 設している (図-2参照).

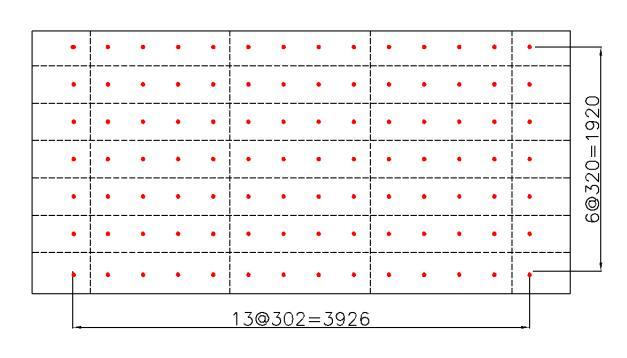
図-3 スタッドジベルの配置

SFRC 厚は死荷重増の影響を最低限に抑えるため,補 強後に SFRC 上に直接車両を走行させることを想定して, 供用中のアスファルト厚と同じ 70mm とした. なお,事 前に FEM 解析を行い,70mm の合成鋼床版化により,応 力範囲が既設鋼床版の60%程度まで低減することを確認 している. スタッドジベル位置を図-3 に示すが,橋軸 直角方向は縦リブ間の中央に配置(320mm 間隔)すること とし,橋軸方向にも,ほぼ等間隔となるように,横リブ 間隔を考慮して 302mm 間隔とした.表-1 に SFRC の配 合を示すが,実験開始時のコンクリートの圧縮強度は 50N/mm²であった.

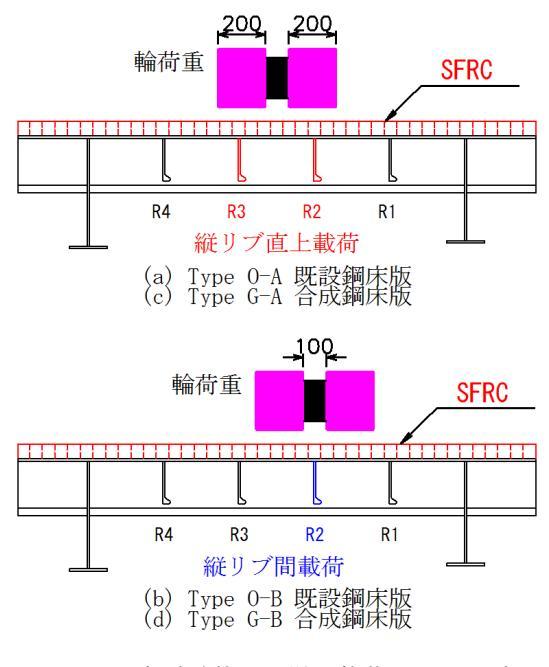
図-4 各試験体の仕様と載荷のイメージ

本検討においては、車輪の走行位置に着目し、走行位 置の違いにより、疲労き裂の発生位置、進展メカニズム にどのような違いが発生するかを調べるため、2 つの縦 リブの直上に輪荷重を受ける場合と、1 つの縦リブを挟 み込むように載荷する場合を想定した載荷を行った.

表-2, 図-4に示す2種類の走行位置で4体の試験体の疲労耐久性試験を実施した.

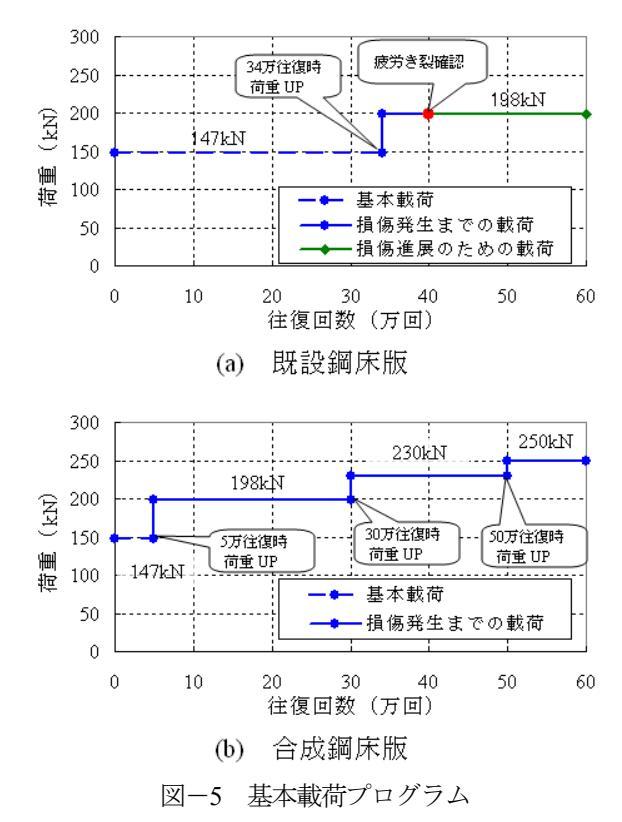
図-5 に既設鋼床版,および合成鋼床版の基本載荷プ

ログラムを示す. なお, ここで示す輪荷重はダブルタイ ヤの合計荷重を示している.

まず,実橋で観測された最大輪荷重の大きさ147kNを 基本荷重とし,試験体の状態により荷重を漸増させた. 既設鋼床版(O-A, O-B)は147KNで34万往復走行さ せたが,床版の挙動が安定していたため,荷重を196kN へ増加させ,き裂が発生するまで走行を続けた.また, き裂の進展状況を確認するため初期き裂発生後も数万往 復走行させている.合成鋼床版(G-A, G-B)については, 疲労耐久性が高いと判断し,基本荷重で5万往復し,そ

の後, 196kN に荷重を増加して 25 万往復(計 30 万往復) 走行させ,更に荷重を 230kN, 250kN へと増加,最終的 には 60 万往復走行させた.

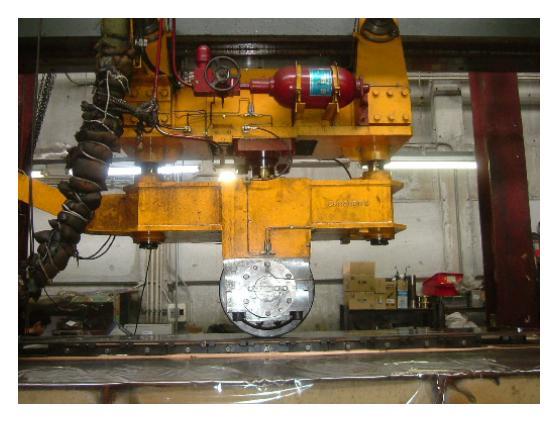
図-6 輪荷重走行試験機(ゴンゴロ)

輪荷重走行試験機として、図-6 に示す大阪大学の輪 荷重走行試験機⁹を使用した.この試験機は図-7 に示 すように、橋軸方向に±1000mmの移動範囲を有してい る.デッキプレートの局部的な板曲げを再現するために は、ダブルタイヤの荷重作用状況をできるだけ再現する 必要がある.輪荷重走行試験機の車輪には、幅 50cm の

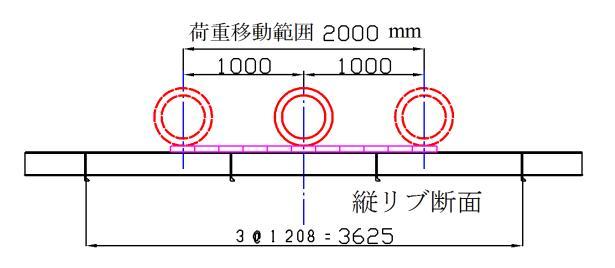
図-8 車輪の工夫

鉄輪を用いており、このままで載荷すると幅 50cm の線 荷重で作用する.このため、床版供試体上面に各タイヤ の接地面と同じ大きさのブロック(縦200mm×横190mm, 高さ 50mm)を橋軸直角方向には 120mm の隙間を開けて 2 個並べ、橋軸方向にはこれらを 11 組並べる軌道を形成 した.ブロックの上には車輪の走行面の平滑性を確保す るため厚さ 12mm の鉄板を載せて鉄輪を走行させた.ま た、図-8 に示すように鉄輪の中央に 100 mmの溝を設け て、ダブルタイヤを模擬した荷重が載荷できるようにも している.

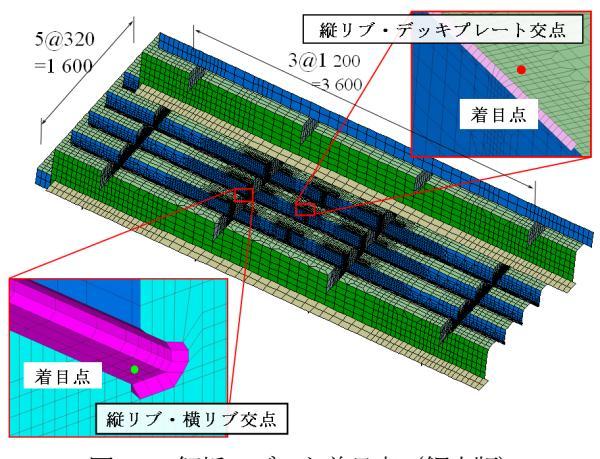
図-9 解析モデルと着目点(鋼床版)

鋼床版,および合成鋼床版の各部の応力性状を適確に 捉え,実験値を補完するために FEM 解析を行った.図 -1の試験体に対するFEM解析モデルとその要素分割の 概要を図-9 に示すが,縦リブ・横リブ交点と縦リブ・ デッキプレート交点に着目して鋼床版部をシェル要素, SFRC にソリッド要素を用いてモデル化している.縦リ ブのバルブ先端の発生応力状況を検討するため,バルブ 部はソリッド要素を用いることとした.また,溶接止端 近傍の応力集中を確認するため,溶接部もソリッド要素 としている.総節点数は鋼床版モデルで48200点である. 着目点位置を図中に示す溶接止端から10mmとした.

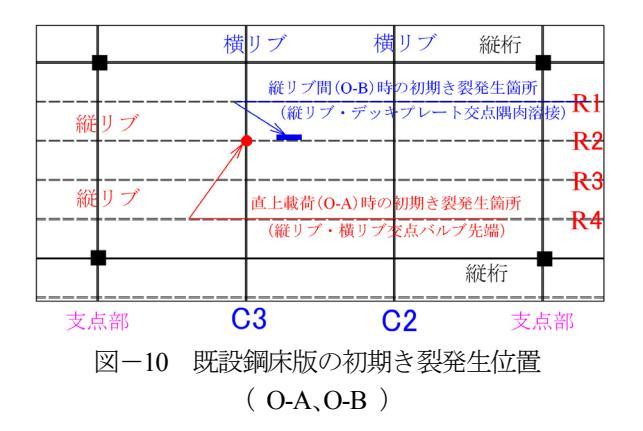
輪荷重走行試験機による疲労耐久性試験を実施した結果,既設鋼床版試験体(O-A, O-B)の初期き裂発生箇所は図-10に示すように,両者では異なった.この損傷状況の詳細とFEM解析による分析結果を以下に示す.

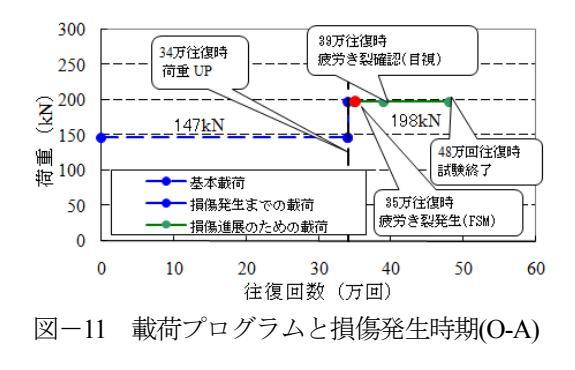
図-4 に示した縦リブ直上載荷の載荷プログラムと損 傷発生時期を図-11 に示すが,34 万往復時に縦リブ R2

と横リブ C3 の交点のバルブ先端溶接部にき裂が発生したことを FSM で検知,目視では 39 万回でき裂を確認し,き裂の進展を確認するために 48 万往復まで載荷を続けた.

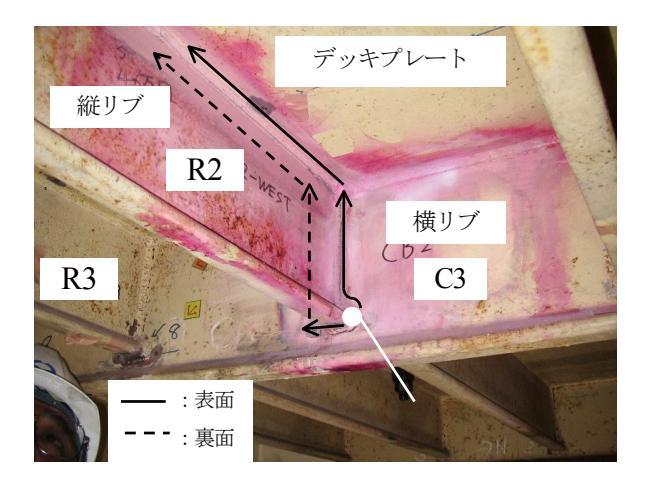
図-12 き裂の進展状況(O-A)

初期き裂は34万往復時に、図-12、図-13に示すR2 のバルブ先端部より発生し、その後、縦リブと横リブの まわし溶接部の全周にわたり伝幡し、さらにR2とデッ キプレートのすみ肉溶接部へと進展した.き裂の内部状 況を確認するために、試験終了後、き裂発生周辺部をガ ス切断により切り抜き損傷状況を観察した.縦リブと横 リブのまわし溶接部の損傷状況を図-13に示すが、き裂 発生位置を含め溶接部が半分程度残っており、ルート破 壊であった.また、縦リブとデッキプレートとすみ肉溶

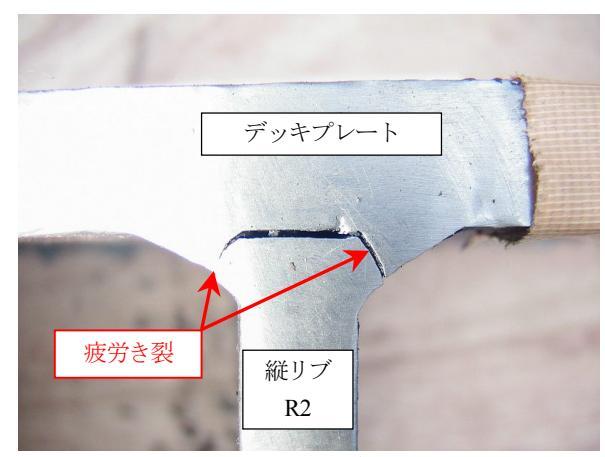
図-14 切断面 (縦リブ・デッキプレート交点)

図-13 溶接部の損傷状況(縦リブ・横リブ交点) 接部の損傷状況を図-14に示すが、この場合もすみ肉溶 接のルートにき裂が進展しており、デッキプレートと縦 リブは縁切れになるが、デッキプレート上面への進展は 発生していないかった.

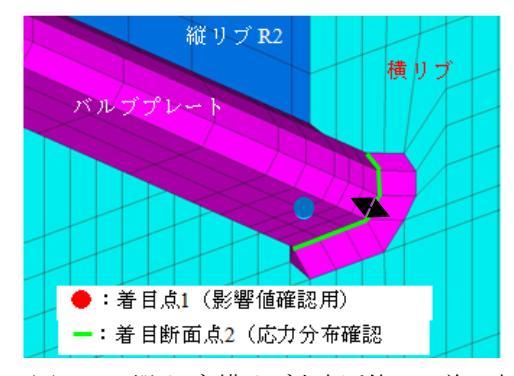
図-15 縦リブ・横リブ交点近傍での着目点

縦リブ直上載荷(Type O-A)の場合,縦リブと横リブ との交差部のバルブ先端部からき裂が発生した.そこで, 実測値の発生応力度に対して3次元 FEM 解析を行い, この部位の疲労損傷発生の機構を調べることとした.さらに,バルブ先端部の橋軸方向応力度の発生状況を把握 することとした.図-15に縦リブ横リブ交点付近の着目

点を示すが,輪荷重を橋軸方向に移動させた場合の橋軸 方向の発生応力度を把握するための着目点1(●)は溶 接止端から10mmの箇所とし,バルブ先端部の橋軸方向 発生応力分布を把握するための着目断面2は緑線で示し た溶接止端部とした.

縦リブ直上載荷時(Type O-A, Type G-A)の輪荷重を 橋軸方向に移動させたときの図-15に示した着目点1に おける既設鋼床版と合成鋼床版の実験値と解析値の比較 を図-28に示す.合成化前の応力範囲は58 N/mm²であ ったが,合成鋼床版での応力範囲は26 N/mm²と合成前 の45%程度まで大幅に低減した.

また,合成前後の図-15に示した着目断面2のバルブ 先端部の橋軸方向応力度(輪荷重98KN換算)の値を図 -29に示す.最大応力の発生位置には変化は無いが,既 設鋼床版では最大発生応力度が59.9 N/mm²であったの に対し,合成化後の合成鋼床版の発生応力度41.2 N/mm² と合成前の70%程度まで低減しており,他の着目点の応 力度も同程度低減している.この応力の低減により,既 設鋼床版(Type O-A)ではき裂が発生したが,合成鋼床 版(Type G-A)ではき裂が発生しなかったと思われる.

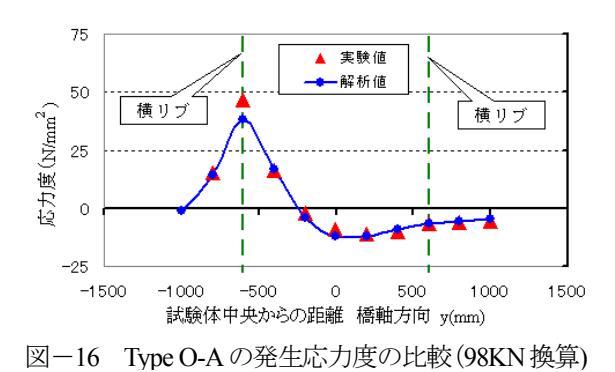
図-16 に輪荷重を橋軸方向に移動させた場合の着目 点1(●)における実験値とFEM 解析値の比較を示すが, 実験値はFEM 結果とよく一致している.図より,輪荷 重が走行することで正負の交番応力が発生し,着目点直 近の横リブに輪荷重が載荷されたとき(床版中央から -600mm)が最も発生応力は高くなり,+200mmの位置で 最も発生応力が低くなっている.この影響線から得られ た実験値の応力範囲は載荷荷重98kN 換算で58N/mm²と なり,高い応力レベルであることが確認できた.

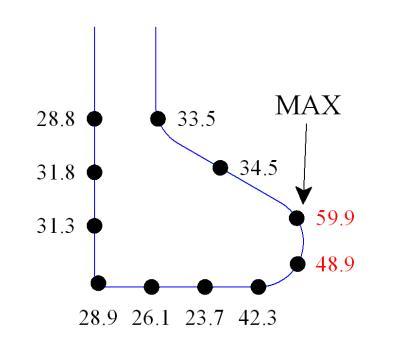
図-17 バルブ先端部の橋軸方向応力度分布

図-17に着目断面2の橋軸方向応力度の解析結果を示 すが,発生応力の最大点はバルブプレート先端溶接部で, 輪荷重走行試験で初期き裂が発生した箇所とほぼ同じ位 置であり,疲労試験結果を裏付ける結果となった.これ は下面の片側だけに突起があるバルブプレートの偏心影 響であると考えられる.

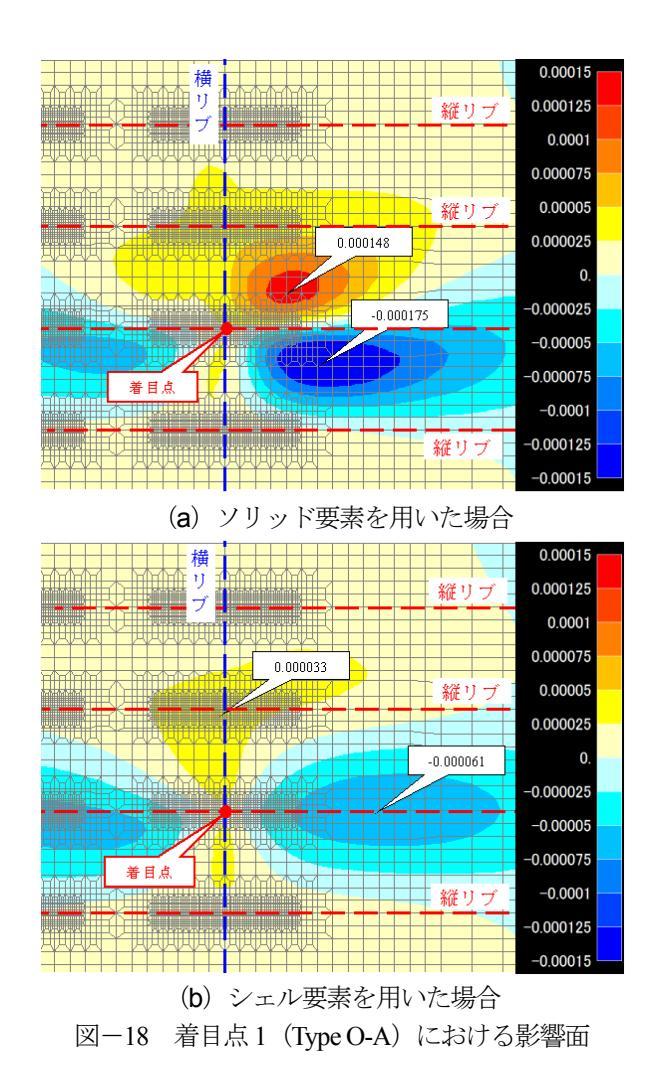
このため、着目点1の偏心影響を確認するため、忠実 にバルブプレートの形状を再現したソリッド要素を用い たモデルとバルブプレート下面の突起の偏心影響を考慮 せず断面積だけ厚みを大きくしたシェル要素モデルそれ ぞれのデッキプレート上面への鉛直荷重の影響面を参考 値として簡易法¹⁰により作成した.図-18にそれぞれの 橋軸方向応力の影響面を示すが、ソリッド要素を用いた 図-18(a)の影響面は着目点上の縦リブを挟んで符号が 逆転しており、荷重の偏心影響が表れているのに対し、 シェル要素を用いた図-18(b)では縦リブを挟んでほぼ 対称であり、偏心影響は見られない.バルブプレートの ように左右対称でない部材には、ソリッド要素を用いて、 形状の特性を考慮することが重要である.

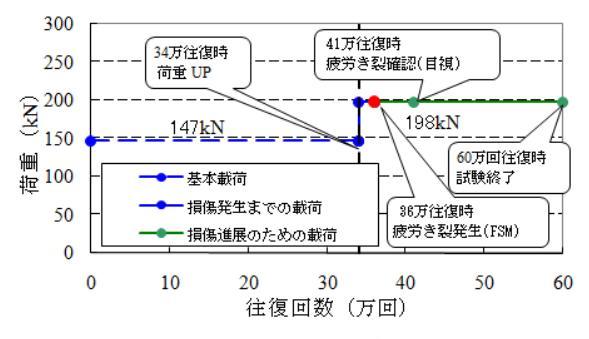
図-19 載荷プログラムと損傷発生時期(O-B)

図-3 (b) に示す縦リブ間載荷の載荷プログラムと損 傷発生時期を図-19 に示すが, 36 万往復時に横リブ間の 縦リブ R2 とデッキプレート交点すみ肉溶接デッキプレ ート側止端 (R1 側) のき裂を FSM が検知(目視では41 万回でき裂を確認)し,き裂の進展を確認するために60 万往復まで載荷を続けた.

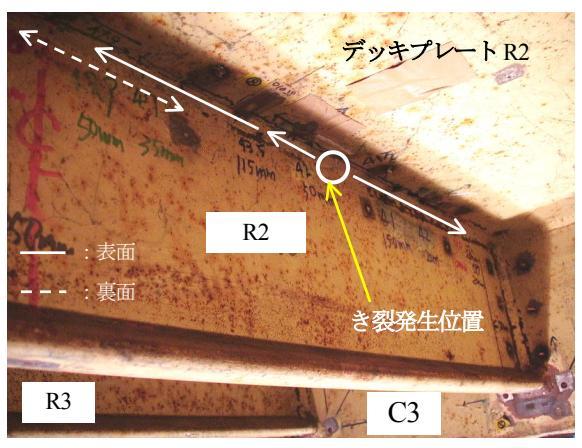
図-20 き裂の進展状況(O-B)

初期き裂は36万往復時に図-20,図-21に示す縦リ ブR2とデッキプレート交線すみ肉溶接デッキプレート 側止端(R1側)から発生し,60万往復まで試験を続け る中で,R1側の溶接止端部だけでなく,縦リブの反対側 (R3側)溶接止端部にも疲労き裂が発生した(点線部).

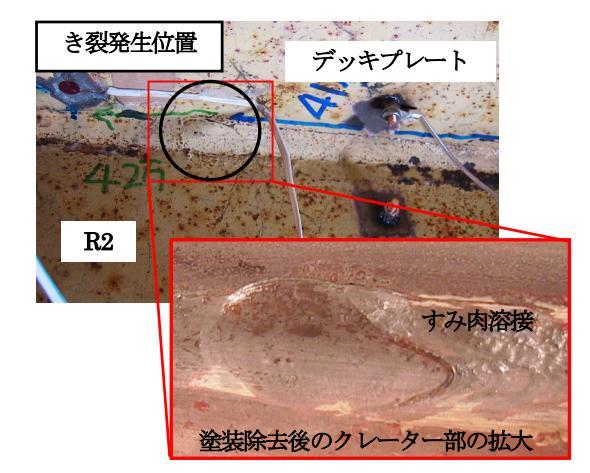
図-21 き裂発生位置の詳細状況(O-B)

その後,溶接ビートに沿って,橋軸方向(C2,C3方向) にも進展し,最終的には横リブ(C2,またはC3)より 50mm 程度離れた位置で停止した.また,き裂はビード 方向(橋軸方向)だけでなく板厚方向へも進展し,デッ キプレート上面へ貫通し,デッキプレート上のオイルが き裂より浸出していた.初期き裂発生位置近傍の状況を 図-21に示す.この箇所にはクレーターがあり,き裂は この溶接欠陥部から発生していた.

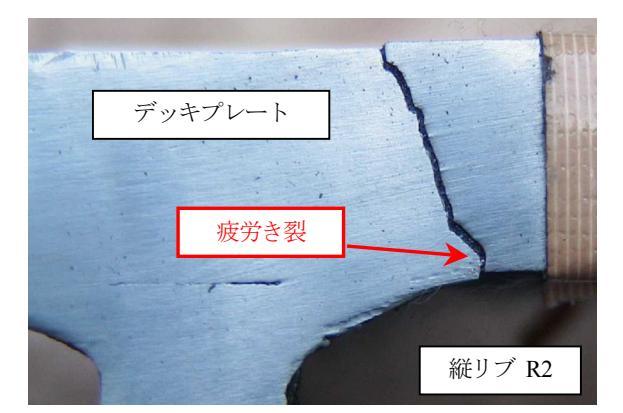
図-22 切断面(縦リブ・デッキプレート交点)

図-22 にき裂の詳細状況を示すが、デッキプレート側 のすみ肉溶接止端部からき裂が発生し、デッキプレート 上端に至っており、図-23 の破断面で疲労破面と脆性破 面が確認できる.

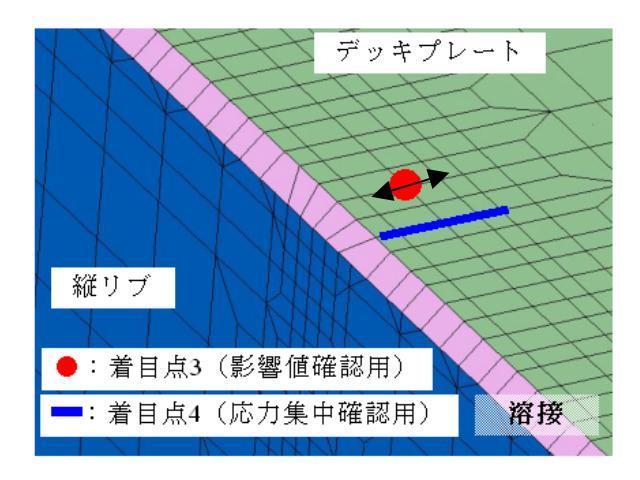
図-24 縦リブ・デッキプレート交点近傍の着目点

縦リブ間載荷では、縦リブとデッキプレート交点のす み肉溶接デッキプレート側止端から発生し、橋軸方向に 進展したことがわかったため、リブ上縁でのすみ肉溶接 近傍に着目し、輪荷重を橋軸方向に移動させた場合の3 次元 FEM 解析と実測値の発生応力度を比較することと した.輪荷重を橋軸方向に移動させた場合の橋軸直角方 向の発生応力度を把握するための図-24の着目点3(●) は溶接止端から10mmの箇所と、応力集中を把握するた めに、貼付した応力集中ゲージとの比較を行うために溶

接止端近傍から橋軸直角方向に青線で示した着目断面 4 を選んだ.

同様に,縦リブ間載荷時(Type O-B, G-B)の図-24 に示した着目点3の合成前後の実験値と解析値の橋軸直 角方向の発生応力度の比較を図-30に示す.既設鋼床版 の応力範囲は121 N/mm²であったが,合成鋼床版での応 力範囲は10 N/mm²と合成前の10%以下となった.

また,図-24に示した着目断面4における合成化前後の変化を図-31に示すが,縦リブとデッキプレートのデ

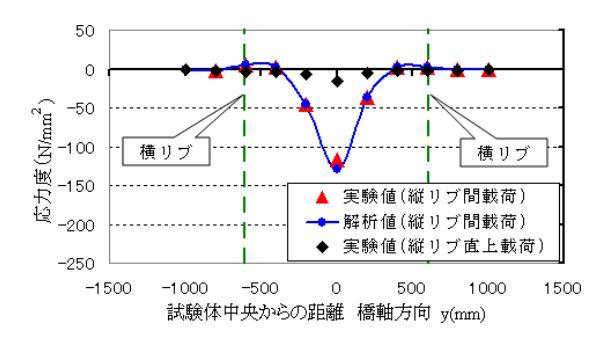
図-25 Type O-B の発生応力度の比較(98KN 換算)

図-25 に輪荷重を橋軸方向に移動させた場合の着目 点3(●)における実験値とFEM解析値の比較を示すが, 実験値と解析値は良く一致している.縦リブを挟んで載 荷した場合には、応力範囲は121N/mm²と非常に高い応 カレベルであることが確認できた.この結果はダブルタ イヤが縦リブを挟んで走行することによって発生するも のである.なお、参考値として縦リブ直上に載荷した場 合の実験値を示しているが、応力範囲は15 N/mm²と非 常に小さくなり、この載荷による評価は危険側になるこ とがわかる.

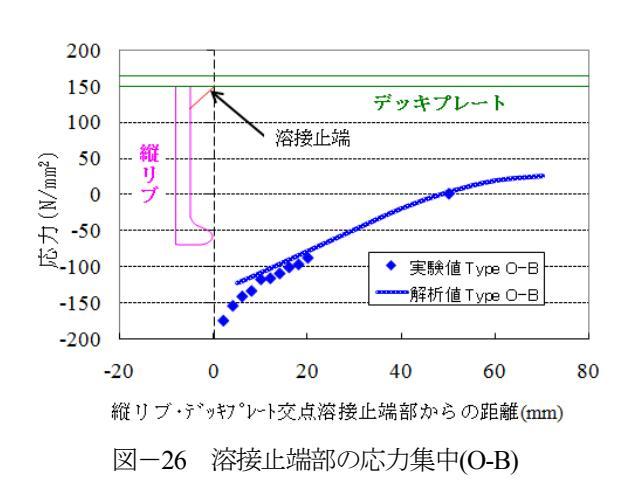
また,着目断面4における実験結果の応力分布と解析 結果を図-26に示す.応力集中ゲージによる発生応力度 と FEM 解析値の差異は10%と両者の値は良く一致して いるといえる.この結果と前述の橋軸方向に移動させた 場合の応力範囲を併せ,縦リブ間載荷時の輪荷重走行試 験によって,縦リブ・デッキプレートの連続すみ肉溶接 のデッキプレート側止端から疲労き裂が発生したことが 理解できる.

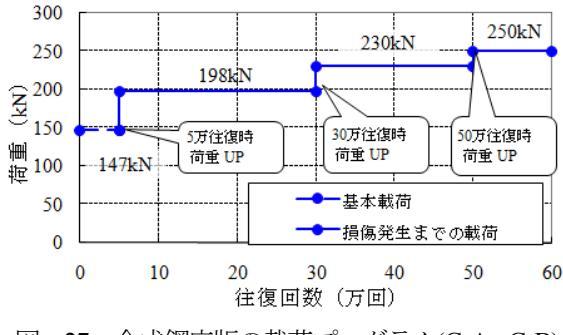
図-27 合成鋼床版の載荷プログラム(G-A, G-B)

図-3 に示す合成鋼床版 2 体の載荷プログラムを図-27 に示すが、Type G-A、Type G-B ともに、既設鋼床版の 載荷プログラムよりも大きな荷重としたが、鋼床版部の き裂は全く発生しなかった.また、60 万往復載荷の終了 後に上面の SFRC を観察したが、軌道直下において SFRC の圧壊もみられず、その他の表面全域においてひび割れ も発生していなかった.また、SFRC を除去し、スタッ ドジベルの損傷の有無をハンマーで検査したが、疲労損 傷は生じていなかった.

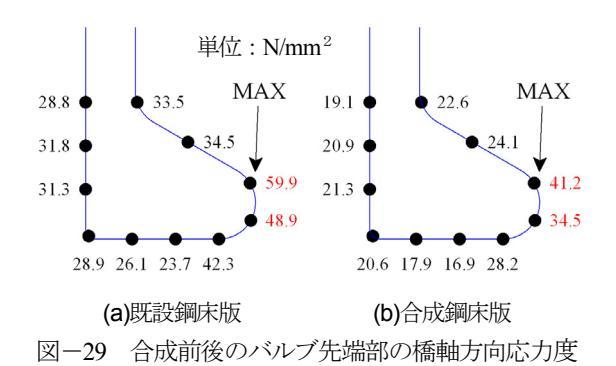
合成鋼床版化により,バルブプレートの面外方向への 変形が抑制され,その結果,バルブプレート先端部の応 力集中も低減されたものといえる.

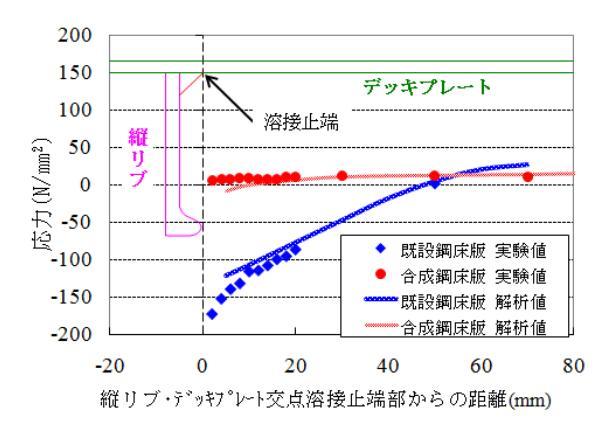
図-31 合成前後の溶接止端部の応力集中

ッキプレート側におけるすみ肉溶接止端部の応力が合成 効果により激減したことが明らかになった.
