論文 X線回折を用いたレールの 転がり接触疲労の定量評価

Key Words : railway rail, rolling contact fatigue, x-ray diffraction analysis, rail grinding

EVALUATION OF ROLLING CONTACT FATIGUE IN RAILS USING X-RAY DIFFRACTION

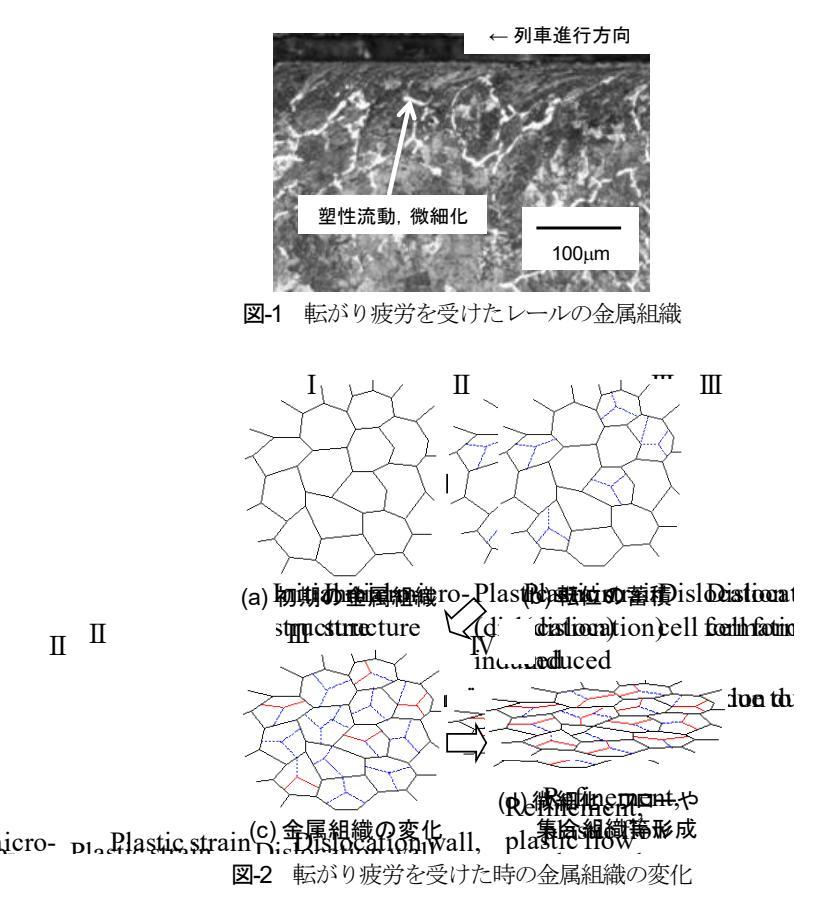
図-1 には転がり疲労が蓄積されたレールの長手方向 断面の金属組織写真を示す.また、図-2 にレールの転 がり接触疲労状態の模式図を示す.レール鋼の金属組織 は主にパーライト組織を有する結晶粒の集合体である. レールが転がり接触疲労を受けると結晶粒中や結晶粒界 に塑性ひずみ(転位)が蓄積される.転位は新たな結晶 粒界を形成し、金属組織が微細化しながら変化していく. これらより、転がり接触疲労を受けたレールには、転が

て徐々にひずんだ場合,塑性ひずみが導入され,図-1お よび図-2に示すように材料をひずませて粒径が微細化す ることを示している.白抜き凡例は,走査型電子顕微鏡 (SEM)観察において微小な転がり疲労き裂が検出された ことを示す.転位密度が10¹⁵/m²程度以上で微小き裂が形 成されていた.

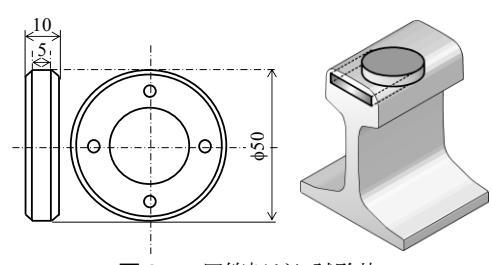
図-3 二円筒転がり試験片

X線フーリエ解析評価指標と微小きずの関係を把握す るため、二円筒試験を実施した.ここで微小きずとは、 走査型電子顕微鏡(SEM)で観察が可能な数十µm~数百 μmのきずを指す. 二円筒試験片は新品レールの頭部か ら採取し、試料の寸法は直径50mm、厚さ10mm (図-3) である.レール試料の接触面両端を面取りし、端部が過 度に加圧されないようにした. また、相手材となる試験 片は熱処理して、実車輪の硬度に調整した.表-1に試験 条件を示す. なお、すべりの付与は歯車機構であるため 公称すべり率である. また、潤滑条件はいずれも潤滑な しの大気温である. 接触圧は、実際の車輪レール接触で 負荷される圧力(0.9GPa)を基準として、3段階とした。 図-4に例として0.6GPaおよび1.2GPaの接触圧で10⁶回の試 験条件下で試験されたレール試験片の軸方向断面の走査 型電子顕微鏡(SEM)による観察結果を示す. 今回の二円 筒転がり試験ですべり率を負荷した条件下では、接触面 圧の大小によらず微小き裂が塑性フローに沿って観察さ れたが、すべり率を負荷しない条件下では転がり疲労に よる微小き裂は確認されなかった.また、塑性フローの 下部組織はパーライト組織が確認できる. 図-5は、各試 験条件で試験されたレール試験片最表面に対するX線フ ーリエ解析で得られた転位密度とX線結晶粒径を示す. すべり率が大きい試験条件では、転がり疲労の蓄積が大 きいと,転位密度が上昇し,逆にX線結晶粒径は小さく なる.上述したように、これは材料が転がり疲労によっ

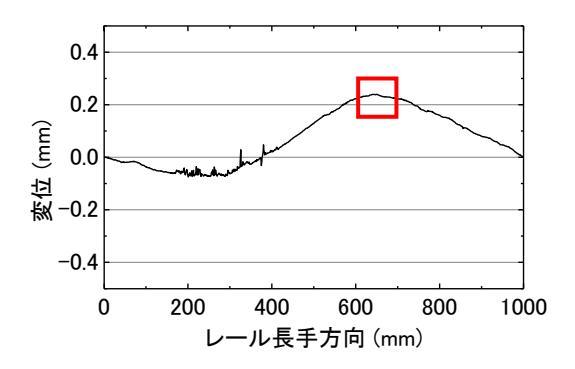
図-7 試験レール番号4のレール長手方向凹凸測定結果および 試験片長手方向採取位置(図中の回位置)

材料解析を行う試料のレール長手方向の採取位置は, 次のようにして決定した. レール頭頂面凹凸測定器 (HTR-8:原田製作所製)を用いて、解析レールの表層 について1m区間の凹凸を測定し、凹凸波形の最も高い 位置(凹凸波形図中の□枠)を採取位置とした.凹凸の 高い位置は車輪との転がり接触が強く、レール長手方向 の範囲で転がり疲労の程度が顕著に表れると考えられ、 評価するのに適切と考えた.次に、金属組織観察、結晶 方位解析およびX線フーリエ解析を行うレール幅方向の 試料採取位置は、列車通過時の車輪/レール接触位置で ある表層の幅の中心位置(レール頭頂面外観図中の白実 線部)とした.図-7および図-8に、例として解析レール 番号4(経年レール4.5億トン, 削正なし)のレール長手 方向凹凸および頭頂面の外観を示す. なお、0.1mm削正 区間のレールは熱変質層(以降、白色層と称す)の形成 が確認されたことから、これを避けることができる軌間 内側 (ゲージコーナ:GC) の表層について観察を行った.

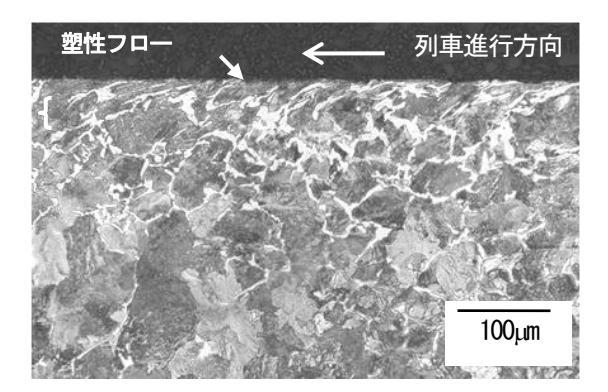
図-9 試験レール番号2のレール長手断面の金属組織

図-9および図-10に、例として試験レール番号2の金属 組織観察および結晶方位解析を実施した結果を示す.金 属組織観察と結晶方位解析の結果から、いずれのレール も表層に塑性流動層が確認でき、車輪/レール繰り返し 転がり接触により、レール表面近傍の金属組織はひずん でおり、材料劣化が進んでいたと定性的に考えられる. そこで、図-8に示す同じ試験片採取位置から試料を準備 し、X線フーリエ解析を実施した.

さ方向に平行でレール頭頂面に垂直な断面について鏡面 研摩および硝酸アルコール溶液で腐食させた後に GC 側 から光学顕微鏡を用いて行った.また,一般に転がり接 触疲労の影響を受けた金属組織の特徴として,ひずみが 導入されることにより金属組織の微細化や隣り合う結晶 粒の角度(結晶方位差角)が大きくなることが知られて いる.そこで,各解析レールについて結晶の微細化の程 度を把握するために結晶方位解析も実施した.結晶方位 解析では,試料表面上の点に照射された電子線から得ら れる回折パターンを読み取ることで,結晶の方位などの 情報を得ることができる.また,電子線を走査すること によって,二次元的な試料の方位マップが得られる.

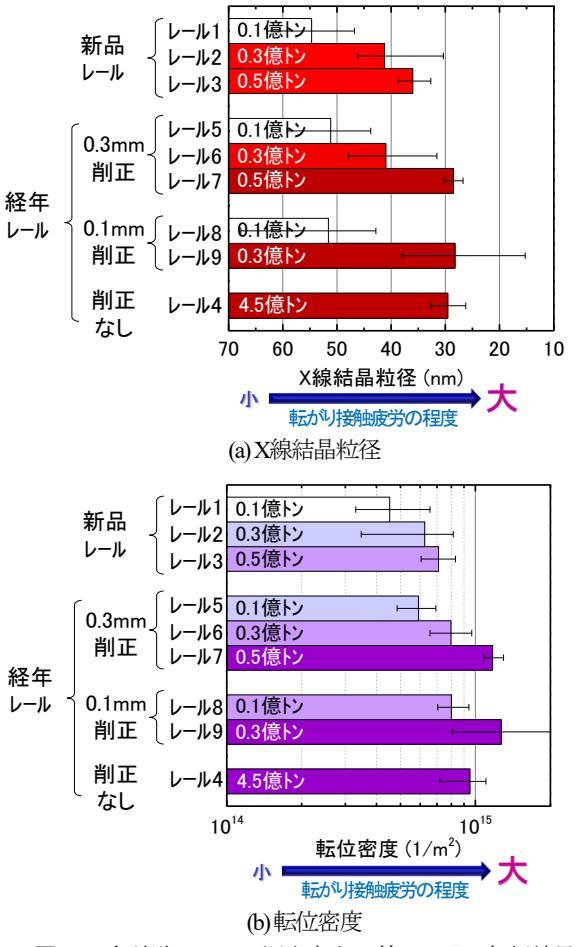
図-11 各試験レールの深さ方向X線フーリエ解析結果

図-11にこれまでに採取した各解析レールから切り出 したレール表層の材料劣化状態を評価するために実施し たX線フーリエ解析の結果を示す.経年レール(4.5億通 トン・試験レール番号4)は前項で確認した微小き裂が

発生する転位密度付近にまで達しており、図-12に示す ように経年レールの金属組織観察結果、レール表層には 微小なき裂が確認することができた. 経年レールを 0.3mm削正したレール(試験レール番号5, 6, 7)では、 レール削正後0.1億通トン時点で新品レールから0.1億通 トン経過と大差ないが、削正後の通過トン数が増えるに 従って転がり疲労の程度は大きくなり、削正後0.5億通 トン時点で削正前の疲労状態と同程度なることが分かる. 一方, 0.1mm削正したレール(試験レール番8, 9)では, 削正後0.3億通トンで削正前の疲労状態となることがわ かる. これらのことから, 経年レールの場合, 0.3mm削 正することで新品レールを敷設した場合に予防削正とし て一般的に実施されている削正周期である0.5億通トン の削正周期を適用可能と考えられる.転がり疲労の程度 を示す評価指標であるX線結晶粒径および転位密度の両 指標においても同様の傾向であった.なお、0.1mm削正 レール(試験レール番号10)については、削正後の通過 トン数が0.3億通トン時点で削正前の転がり疲労状態に なっていることが確認されたため、X線フーリエ解析を 実施していない.

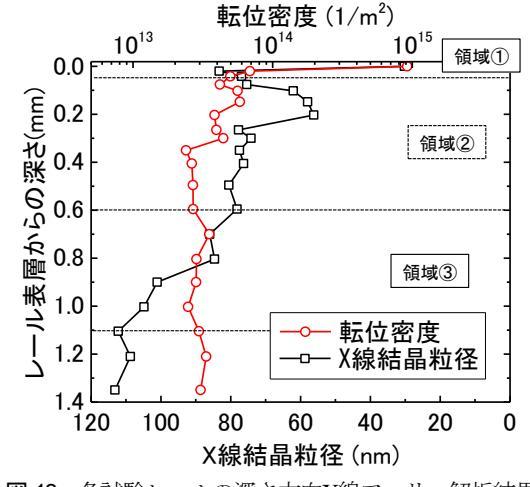
図-13 各試験レールの深さ方向X線フーリエ解析結果

試験レール番号4(4.5億トン)の車輪/レール転が り接触による材料劣化状態を、表層から深さ方向に電解 研摩をしながら、各深さ位置において X 線フーリエ解 析で評価した結果を図-13 に示す. 試験レール番号 4 に おいては、表層から 40 um 程度の深さまでは X 線結晶粒 径と転位密度の値は大きく変化し、転がり接触の影響が 大きいことが確認された.また、転がり接触の影響深さ は 1.1mm 程度であった. ここで、X線結晶粒径と転位密 度はともに X 線フーリエ解析で見積ることができる指 標で塑性ひずみ量に関係があり, 塑性ひずみが蓄積され ると X 線結晶粒径は小さく,転位密度は大きくなる. これらの転がり疲労の程度を表す二つの指標の挙動から, 表層から 0.05mm 程度までを疲労程度が著大な領域であ る領域①とし、二指標が漸減する 0.6mm までを領域② (転がり疲労の程度が大きい), それ以降から 1.1mm までを領域③(転がり疲労の程度が小さく、ほぼ母材レ ベル)に分類できると考えられる.

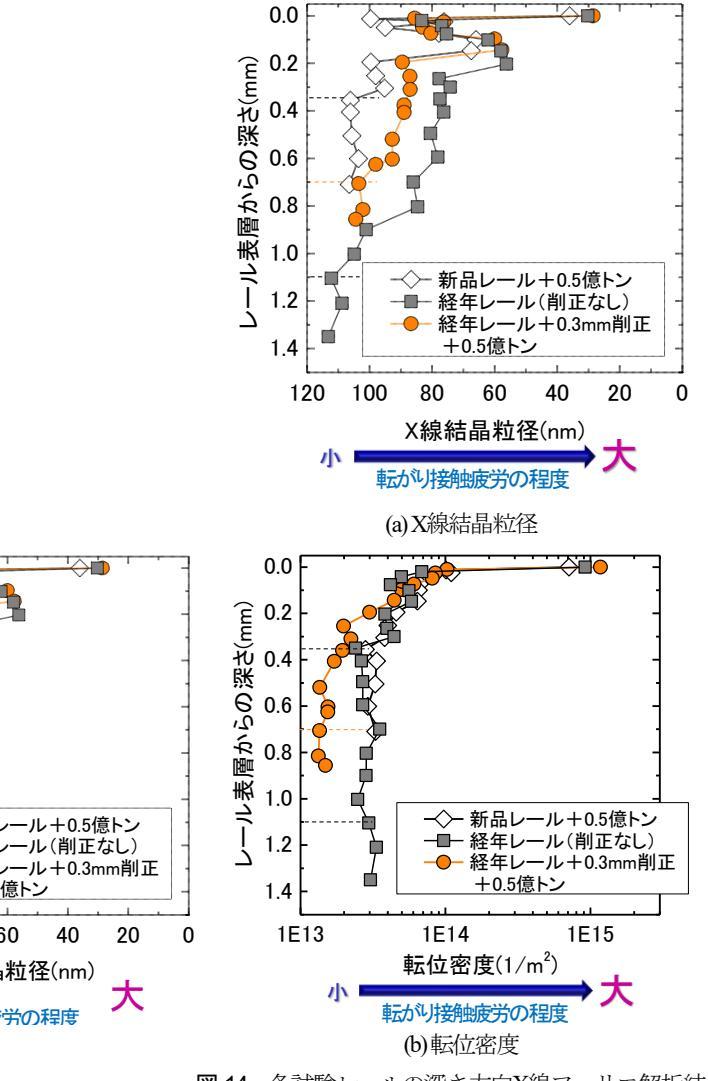
図-14 各試験レールの深さ方向X線フーリエ解析結果

図-14に車輪/レール転がり接触による材料劣化状態 を、表層から深さ方向にX線フーリエ解析で評価した結 果を示す.新品レールが0.5億通トン経過した際の影響 深さ(領域①から③)は約0.35mmであり、また経年レ ールを0.3mm削正したレールが0.5億通トン経過した際の 影響深さ(領域①から③)は0.70mmであった.

図-15 に、図-14(a) に示す各レールの X 線フーリエ解析 結果を再掲するとともに、転がり疲労程度の領域および 経年レールの削正手法を以下のように考えた. 今回の解 析結果を踏まえると、新品レールが敷設から 0.5 億通ト ン経過した際、レール表面から 0.3~0.4mm 程度の深

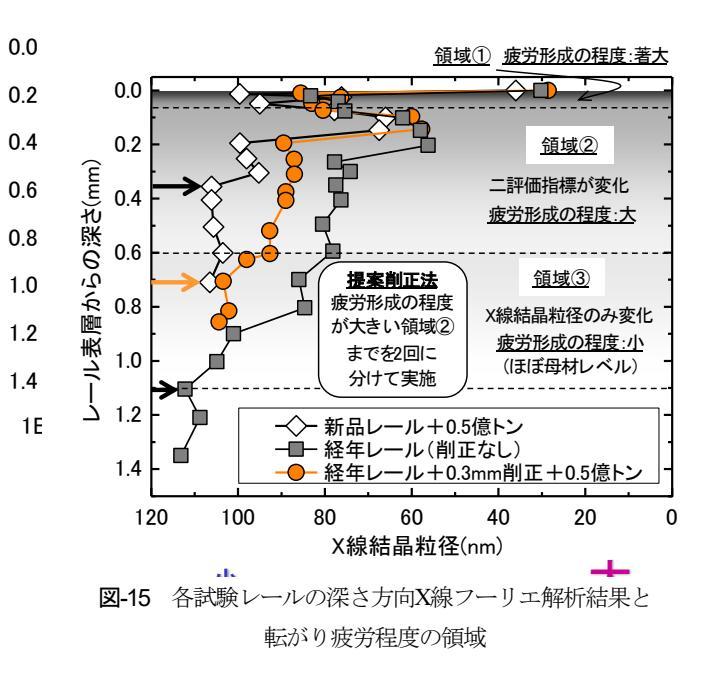
さで転がり疲労の影響が表れると推測される.そのため, 0.3mmのレール削正を実施すると,0.5億通トンで形成 される転がり疲労の影響をほぼ除去できると考えられる. また,経年レールを0.3mm削正し,その後0.5億通トン 経過したレールの転がり疲労深さは0.7mmであった.

これらを勘案すると、経年レールがすでに有する転が り疲労層の厚さ(1.1mm)を新品レールが 0.5 億トンで形成 される転がり疲労の影響深さである 0.3~0.4mm 程度に 減らし、レール削正後に新たに加わる転がり疲労の影響 をできるだけ軽減するためには、0.3mmのレール削正後、 0.5 億通トン経過するまでに再度 0.3mm 削正を実施する ことが望ましいと考える.この2回のレール削正で 0.7mm 弱の転がり疲労層を除去できる. 当該区間の経年 レールの転がり疲労層の全体の厚さは 1.1mm 程度であ ることを考慮すると、2回のレール削正を実施後、残存 する転がり疲労層の厚さを 0.4~0.5mm 程度にでき、そ の転がり疲労状態は領域③(ほぼ母材レベル)となると 推測される. 新品敷設レールの 0.5 億トン経過後に形成 される転がり疲労層(0.3~0.4mm 程度)よりは多少大き くなると予想されるものの、この2回の 0.3mm 削正を 実施した後に、一般的に実施されている 0.1mm 程度の レール削正作業を継続すれば、新品敷設レールに対する レール削正と同等程度の効果が得られると期待できる.
