論文 バラストの破砕・細粒化メカニズムと 残存寿命予測に関する基礎検討

Key Words: ballast, grain size distribution, crushing and grain refining, field survey, laboratory test, remaining lifetime evaluation

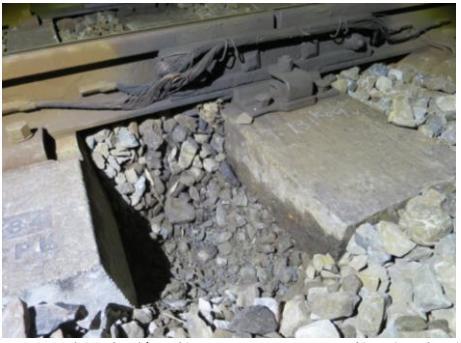
図-1 健全な軌道状態のバラストの状態(地点5)

布を検討するために、現地のバラストを採取して粒度試 験を行った.レール継目部付近でバラストを採取し、列 車荷重を支持するまくらぎ下のバラストを 0.1m 程度の 深さまでの範囲から採取した.全11地点のうち、地点1 から地点5は軌道の状態が健全で高低変位の進みおよび 保守頻度が少なく(図-1),地点6から地点11は噴泥し ており保守頻度が多い(図-2). 粒度試験は、地盤工学 会の「JISA1204 土の粒度試験方法」⁴に準拠して実施し た.地盤工学会では地盤材料を粒径で工学的に区分して おり、0.075mm 以下を細粒分(粘土およびシルト)とし、 0.075mm から75mm の範囲を粗粒分(砂および礫)とし ている.基準粒度範囲内のバラストは全体の95%以上 が粒径 20mm 以上の礫である.

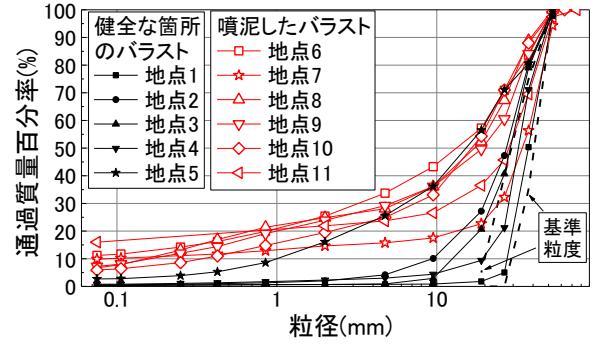
図-3 現地採取したバラストの粒度分布

図-3に粒度試験の結果を示す. 高低変位が小さく健全 な軌道状態のバラストの粒度分布は, 経年劣化により 20mm 以下の粒径の割合が増加して基準粒度から外れて いるものがあるが, 地点 1~4 では粒径 2mm 以下の割合 は3%以下であった. 地点5のみ, 20mm以下の粒径がバ ラスト全体の 50%を超えているものの, 細粒分の割合 は3%以下とわずかであった.

噴泥したバラストでは、健全な箇所のバラストよりも 20mm 以下の粒径の割合が多く、基準粒度から大きく外 れていた.ただし、噴泥したバラストでは粒度分布にば らつきがあり、地点 6, 8, 9, 10 では 20mm 以下の粒径 がバラスト全体の 50%を占めており、比較的大きな粒 径のバラストの破砕が進行するとともに摩耗して細粒分 が増加したと考えられる.一方、地点 7 では 20mm 以下 の粒径が全体の 20%程度であるものの、細粒分は地点 6

と同程度で 10%を超えており,バラストの破砕が少な いことから摩耗が進行したものか,もしくは路盤土の混 入により,噴泥に至ったと考えられる.また,噴泥した 地点7と健全な地点5を比較すると,2mm以上の粒度は 地点7の方が下側に位置して破砕は大きくは進行してい ないものの,2mm以下の粒径から粒度分布の上下が逆 転しており,地点5の細粒分含有率は2.7%に対して,地 点7の細粒分含有率は9.9%であった.噴泥したバラスト の細粒分含有率は6%以上と健全な箇所のバラストの2 倍以上であったことから,細粒分が増加することで透水 性が低下し,バラスト表層に水が滞水しやすくなって噴 泥に至ったと考えられる.

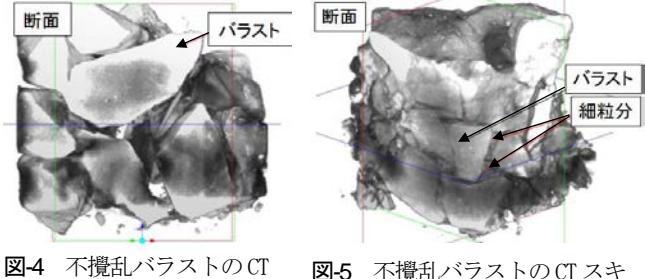
図-5 不攪乱バラストのCTスキャン結果(噴泥した箇所・ 地点8)

また,まくらぎ下の現地バラストを不攪乱のままパラ フィンで拘束して採取した不攪乱バラストをX線CTス キャンし,バラストの内部構造を可視化した(図-4およ び図-5). 高低変位進みの小さい健全な箇所の地点3で は,大きなバラスト粒子同士が骨格構造を形成している のに対して,高低変位進みの大きい噴泥した箇所の地点 8では,バラスト粒子間に細粒分が密に堆積した構造で あることを確認した.

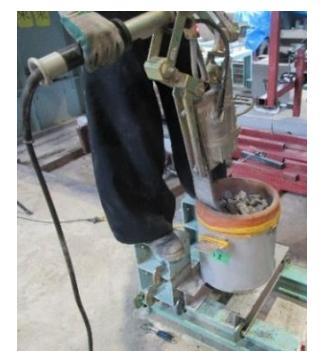
図-6 つき固め状況 (HTT の場合)

タイタンパによるつき固め補修作業が破砕・細粒化に 与える影響を検討するため、円柱モールド内のバラスト に対してタイタンパによるつき固め補修作業を繰返し行 い、バラストの粒度分布の変化を評価した.使用したタ イタンパは、人力のハンドタイタンパ(以下、HTT)お よびマルチプルタイタンパ(以下、MTT)の2種類であ る(図-6および図-7).試料は、各試験で同じ粒度分布 となるように粒度調整した新品バラストとした.バラス トの岩種は安山岩である.供試体は、直径 300mm およ び高さ 300mm の鉄製の円柱モールド内に、粒度調整し た新品バラストを投入して乾燥密度 1.6g/cm³となるよう に締め固めて作製した.HTTの場合は、つき固め補修作 業中に円柱モールドが大きく移動しないようにその下の 鋼材に固定し、MTT の場合は実軌道のバラスト内に円 柱モールドを埋設して、つき固め補修作業を実施した.

HTTの実作業では、つき固めツールを1箇所あたりに つき6回挿入して各10秒間加振しながらつき固め作業 を実施する方法が標準とされている⁵⁰.本試験では、経 年劣化によりつき固め時間が10秒/箇所より長くなる場 合を想定し、つき固めツールの挿入時間を 15 秒、つき 固め回数を 6 回とし、つき固めツールの加振周波数は 45Hz 程度である.また、まくらぎ下のバラスト状態を 評価するにあたり、本試験の円柱モールドによる評価範 囲は片レール下の挿入箇所4箇所分とし、両レール下の バラストは一様に劣化すると仮定した.従って、まくら ぎ1本あたりの軌道整正作業におけるつき固めツールの 挿入回数を本試験条件に換算すると、HITTでは4回/箇所 ×6箇所で24回を軌道整正1回分とした.

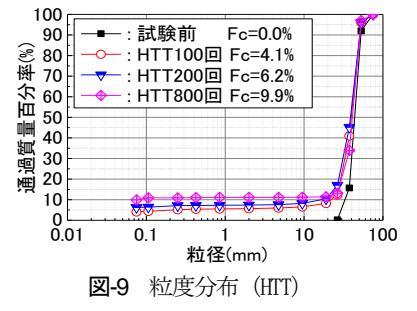
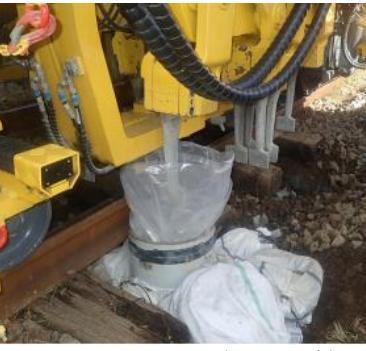
図-7 つき固め状況 (MIT の場合)

MTT の実作業では、つき固めツールの加振周波数が 35Hz程度であり、つき固めツール2本を用いており、つ き固め時間は 1~2 秒程度で実施されている.本試験で は、円柱モールドのサイズを考慮して、つき固めツール を1本、スクイズ動作はせずにつき固めツールを挿入す る条件とし、挿入回数は経年劣化によりつき固め回数が 増加する場合を想定して2回とし、挿入時間は実際と同 様の1~2秒程度とした.まくらぎ1本あたりの軌道整 正作業におけるつき固めツールの挿入回数を本試験条件 に換算すると、MTTでは2回/つき固めツール1本×2本 で4回を軌道整正1回分とした.

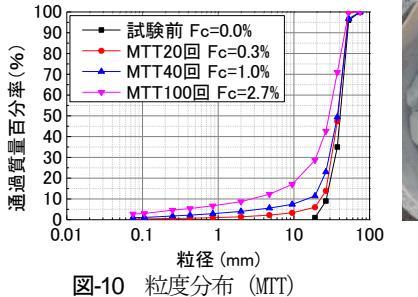
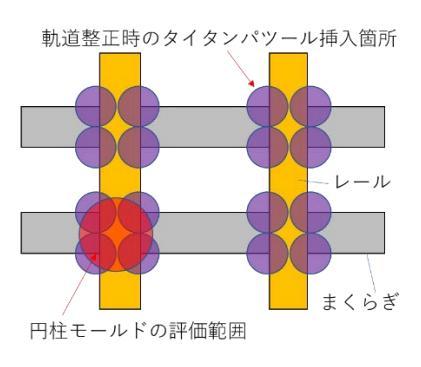
図-8 つき固め位置

図-8にHTTおよびMTTの1回あたりの軌道整正作業 におけるまくらぎ1本に対するつき固めツールの挿入位 置を示す.ここで、つき固め補修作業によるバラストの 挙動およびその影響範囲はこれまでに十分に解明されて いない.そのため、円柱モールドを用いることで実軌道 とは異なる境界条件になることが考えられるが、本試験 では実軌道におけるタイタンパのつき固めによる影響範 囲を図-8に示すように設定し、つき固め回数およびつき 固めツールの挿入時間を実作業に合わせることで、粒度 分布の変化から評価することとした.

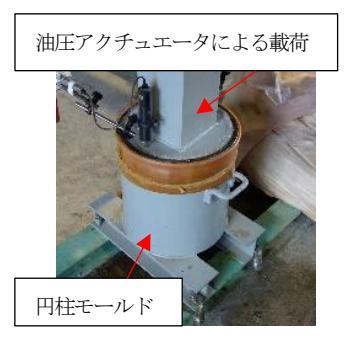
図-12 繰返し載荷試験の載荷状況

繰返し載荷が破砕・細粒化に与える影響を検討するた め、列車荷重を想定した繰返し載荷試験を実施し、試験 後に粒度試験を行った.供試体は「3.(1)タイタンパによ るつき固め補修作業の影響」と同じ o 300mm×H300mm の円柱モールドに入れたバラストとし,載荷板はφ 300mm の鉄板とした.円柱モールドの底面には、地盤 反力係数 K30値が 50~60MN/m3相当の軟弱路盤を想定し てゴムシートを設置し、ゴムシートの厚さは FEM 解析 により設定した. 繰返し載荷試験には油圧アクチュエー タの試験装置(図-12)を使用した.載荷応力は最小応 力 6kPa, 最大応力 266kPa, 応力振幅 260kPa とした. こ こで、参考文献 6) では、衝撃荷重の影響を検討するた めに、落重試験機を用いた繰返し載荷試験を実施してバ ラストに衝撃荷重波形を作用させたが、12万回の繰返 し載荷では、破砕・細粒化に与える影響は小さいことが わかっている. そこで、本試験では、一般的な列車荷重 である静止軸重 160kN に対して、継目部の衝撃による変

動輪重ⁿを2倍とし、さらにレールの荷重分散効果による車輪直下のまくらぎ1本の荷重分担率0.4⁸を考慮して設定した.載荷周波数は25Hz,載荷波形は正弦波,載荷回数は1000万回とした.

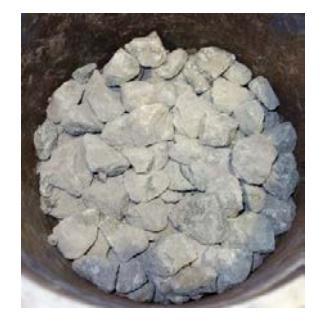
図-14 試験後のバラスト状態

粒度試験結果を図-13 に示す. 1000 万回の繰返し載荷 の前後では粒度分布の形状に大きな変化は見られなかっ たものの,細粒分含有率は 0.7%に増加した.図-14 に 1000 万回の繰返し荷重載荷後のバラストの状態を示す. 試験前の粒子形状と変わらず角張りがあり,破砕・細粒 化の進展はほとんど見られなかった.

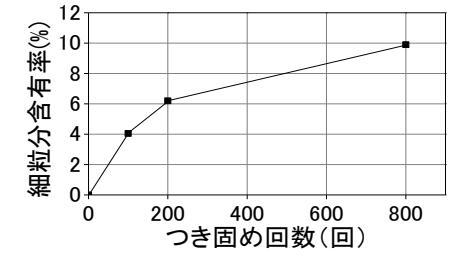
図-15 HTT つき固め回数と細粒分含有率の関係

ここで,HTT および MTT の細粒分含有率とつき固め 回数の関係を図-15および図-16に示す.細粒分含有率の 変化率と回数の非線形が強いことから,HTT の場合は 100回,200回,800回の3段階で,MTTは20回,40回, 100回の3段階で変化率の傾きを線形で変化させる条件 とした.また,本推定方法における「2.要素試験による 破砕・細粒化要因の検討」では,MTT および HTT の軌 道整正1回分のつき固め回数を2種類設定し,推定法(1) は、要素試験と同様に、MTTを4回,HTTを24回とし た.推定法(2)では、後述の検討によりHTTのつき固 め回数が細粒分含有率の増加量に大きく影響したことか ら、MTTを4回のままとして、HTTを4回とした.推定 法(2)のHTTの回数については、円柱モールドと実際 のまくらぎ下のつき固めの影響を受けるバラストの体積 等を考慮して設定した.

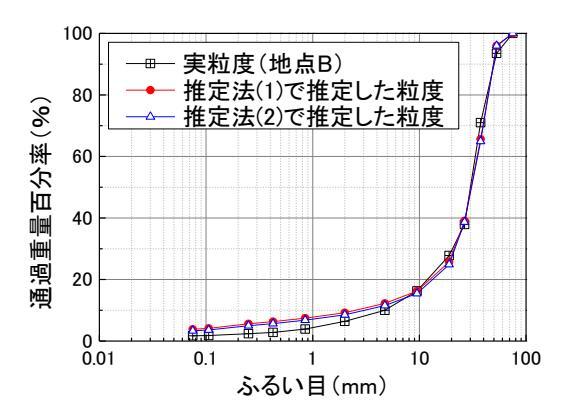
図-19 推定した粒度分布(地点B)

推定した粒度分布と現地バラストの粒度分布を図-18 から図-20 に示す.現地バラストの細粒分含有率は地点 Aが10.5%,地点Bが1.7%,地点Cが9.2%であるのに 対して,推定粒度1では地点Aが12.5%,地点Bが3.8%, 地点Cが17.6%であった.推定法(2)では,地点Aが9.1%, 地点Bが3.3%,地点Cが12.3%であり,推定法(1)よりも 推定法(2)の方がより現地バラストに近い粒度分布を示

した.地点Bでは,推定法(1)および推定法(2)とも 実際の粒度分布に近いものの,地点Aおよび地点Cでは 細粒分含有率が多くなるほど推定法(1)の粒度分布が

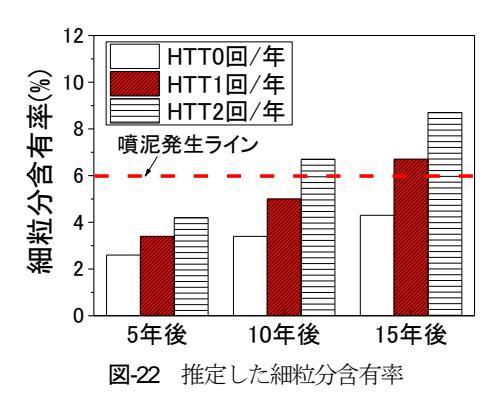
図-22に5年後、10年後および15年後の細粒分含有率の推定結果を示す.累積通トン数および MTT 回数は過去2年間分を参考に今後も同様であると仮定して MTT の回数は1回/年とした.HTTの回数は劣化の進行とともに保守量が増加することを考慮して、0回/年、1回/年、2回/年の条件で算出した.その結果、HTTの回数が0回/年の場合は、15年後の細粒分含有率が4.4%で噴泥には至らないが、HTTの回数が1回/年では15年後に7.8%、HTTの回数が2回/年では10年後に8.1%となり、噴泥発生ラインの6%を超えることから噴泥に至る可能性が高くなることがわかった.
