東北大学工学部	学生会員	白鳥喜之
東北大学大学院	正 会 員	渡辺幸三
東北大学大学院	正 会 員	有働恵子
東北大学大学院	正 会 員	真野明

1.はじめに

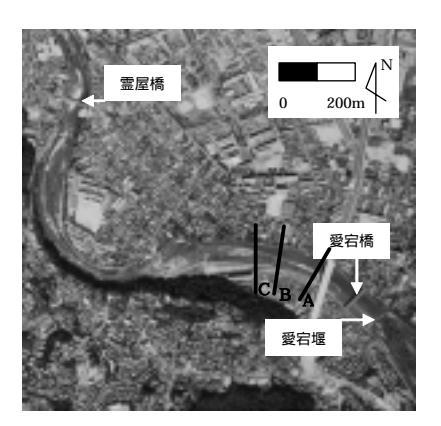
図-1 研究対象区間 (1975 年の航空写真より作成)

奥羽脊梁山脈,関山峠付近に発する広瀬川は,ほ ぼ南東方向へ流下し,海岸線から6kmほど内陸側の 地点で名取川に合流する,流域面積約311 km²,主 流長46 kmの河川である¹⁾.支流の大倉川には大倉 ダム,青下川には青下ダムが存在する.研究対象は, 上流端が霊屋橋,下流端が愛宕堰の河川区間とする (図-1).現在の愛宕堰は1954年に完成した.

コアサンプラーを用いて,図-1に記す断面Aで右 岸から1m地点,断面Bで右岸から1m地点,5m地 点,断面Cで右岸から1m地点,5m地点,15m地点 の計6点で,河床の土砂堆積物を採取した.採取し た土砂から,粒径分布,強熱減量,ならびに土粒子 密度を算出した.

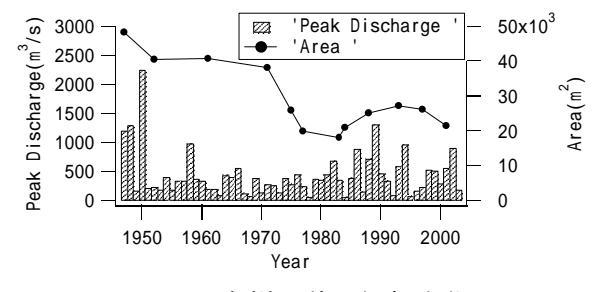
図-2 寄州面積の経年変化

航空写真から,愛宕堰の上流約 500 m にかけて右 岸に分布する寄州の面積を求めた.寄州面積の経年

変化を図-2に示す.

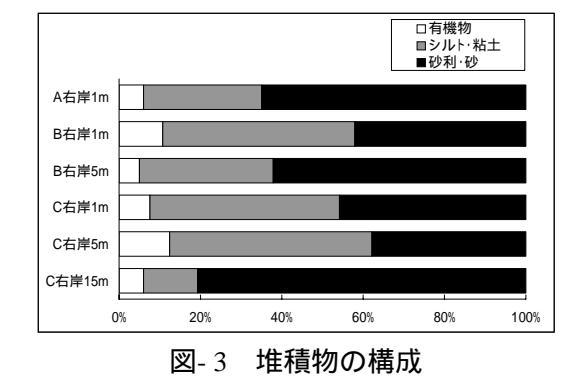
強熱減量試験の結果と,6.1 により得られた土砂 の粒径分布から,堆積物の構成が明らかになった. 堆積物に占める有機物,シルト・粘土,砂利・砂の 割合を図-3 に示す.右岸近傍では,堆積物のおよそ 半分が有機物およびシルト・粘土で占められている.

- 図-3に示したように、愛宕堰上流の湾曲部の 堆積状況が明らかになった、シルト・粘土の 堆積が著しく生じている。
- 対象区間から流出する土砂輸送フラックスが 増水期・減水期で大きく異なる.さらに,対 象区間の上流・下流における土砂の収支を考 えたところ,増水期に土砂が堆積していて, その量は51.4 ton であった.
- 2 つの洪水イベントで実測を行ったことにより,洪水イベントごとに流量に対する SS の値が異なることが判明した.これは洪水の履歴などが関係していると思われる.

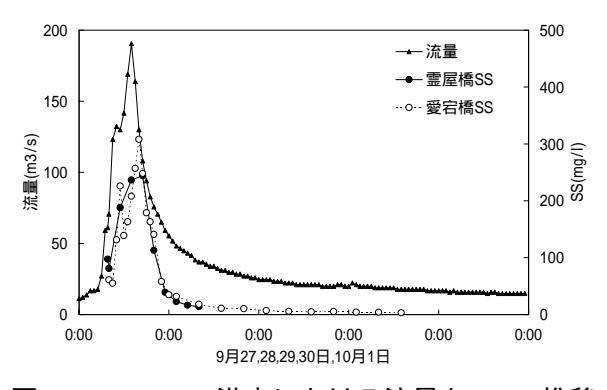
図-4 2006.9.27 洪水における流量と SS の推移 5.2 流量と土砂輸送フラックスの関係

2006.10.6 洪水では,流量に対する SS の値が 2006.9.27 洪水よりも小さかった(図-4,図-5).原因 としては,2006.9.27 洪水によって上流の土砂が流出 し,供給される土砂が減少したためと考えられる.

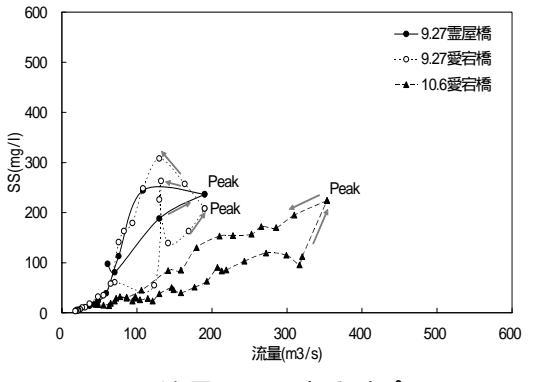
流量と SS の関係を時系列的にプロットした結果 を図-5 に示す.ピーク流量の前後で SS のたどる経 路が異なり,反時計まわりのループを描く.

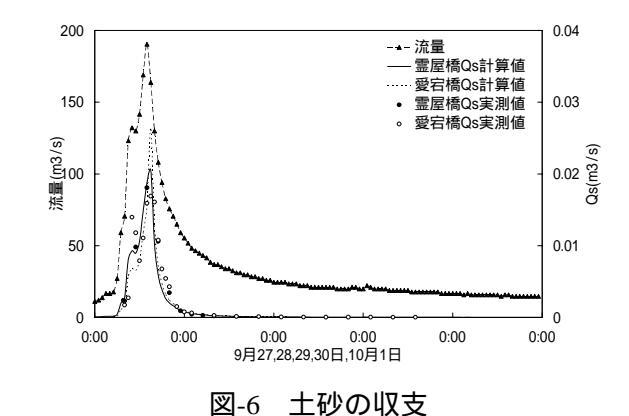
ックスQ_sを算定し,研究対象区間における土砂収支 を推定した.図-6から,増水期には堆積が生じ,減 水期にはわずかに侵食が生じていたと考えられる.

ここで, $Q_{s,IN}(t_i)$, $Q_{s,OUT}(t_i)$;それぞれ対象区間 の流入,流出土砂輸送フラックス, t_0 , t_n ;それぞ れ洪水の開始,終了時刻であり, Δt を 3600 秒とし た.2006.9.27 洪水に対して式(2)を用いると,土砂堆 積量は 20.6 m³ (質量にして 51.4 ton)と求まった.
