AE法によるコンクリートに発生したひび割れ深さ測定手法の開発研究

東北学院大学環境土木工学科 東北学院大学環境建設工学科 東北学院大学環境建設工学科 東北学院大学環境土木工学科

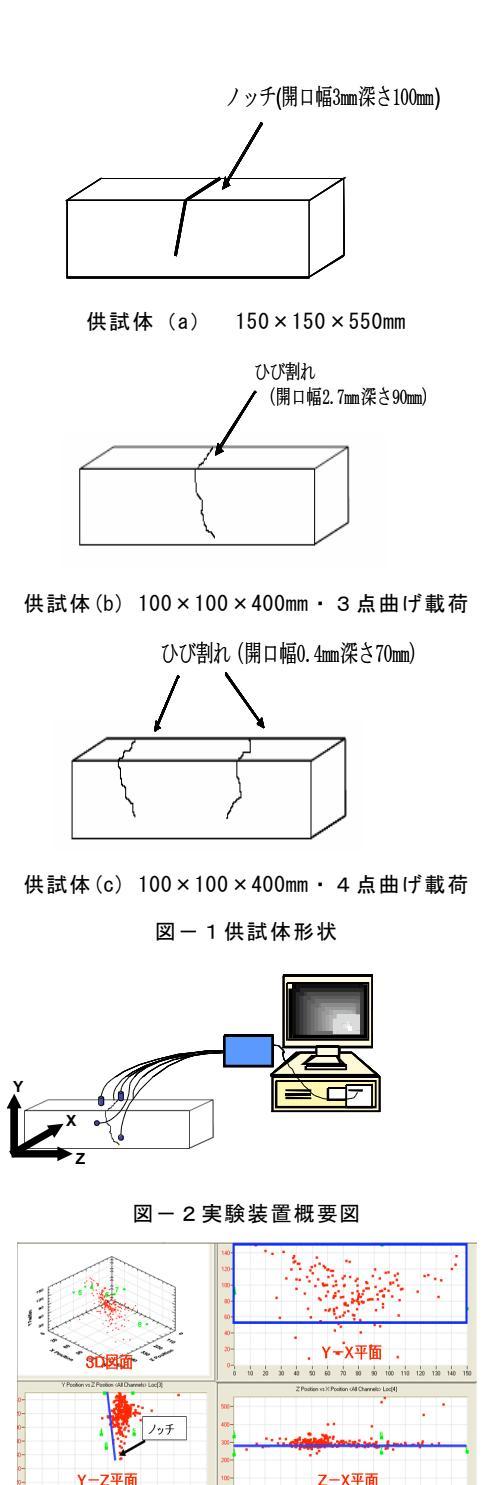
図ー3 AEプロット図

図-1 は供試体形状を示したものである。供試体(a)は、コンク リート寸法 150×150×550mm の型枠に、コンクリートを打設する 際、厚さ 3mm のプラスチック板を差し込み、開口幅 3mm、深さ 100mm のひび割れが発生した状況を想定したものである。また供試体(b) および(c)は、曲げ応力により、ひび割れ開口幅2.7mmおよび0.4mm のひび割れを発生させた(100×100×400mm)ものである。図-2 は、実験概要を示したものである。測定は、供試体の3面にセン サーを2個ずつ計6個貼り付けて行った。図-3はAE装置によ って計測したひび割れ位置のプロット図である。AE装置で計測 した位置が Y-X 平面、Y-Z 平面、Z-X 平面、および 3D でプロット される。図中の太線は、供試体(a)の実験の場合のノッチの形状を 表している。AE計測条件は、増幅度がプリアンプで40dB、セン サーの共振周波数を140kHz とした。しきい値は25~45dBの範囲 内において、プロット数が最大となるしきい値を調べながら行っ た。また、ひび割れ内部に弾性波を生じさせるために、ひび割れ 開口部付近における打撃や機械音の発生、ひび割れ内部への空気 の噴射を行った。

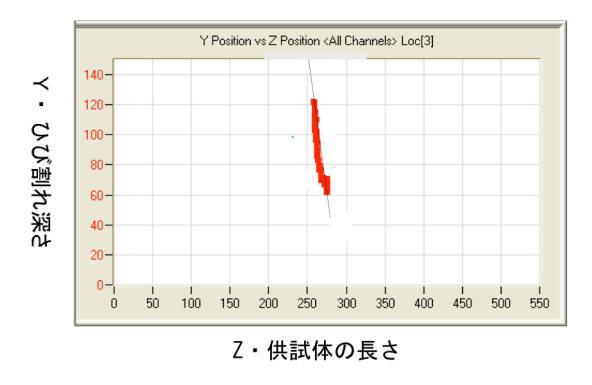
図-4供試体(a)のAEプロット図

図-4 は供試体(a)のひび割れ開口部付近に対して、機械 音を発生させた条件におけるAEプロット図である。四角 の点が、計測されたひび割れ位置を示し、斜めの直線が実 際のノッチの形状を示している。供試体(a)に関しては、ひ び割れを想定したノッチ部に、様々な方法を用いて弾性波 を発生させたが、機械音による位置測定が最もノッチ部と 一致する結果となった。従って、曲げ載荷によって発生さ せたひび割れの深さや形状の特定には、機械音を使用する ことにした。

i)幅が均一の 3mm ノッチの場合、機械音を発生させること によって、ひび割れの形状及び深さの位置をある程度特定 できることが分かった。

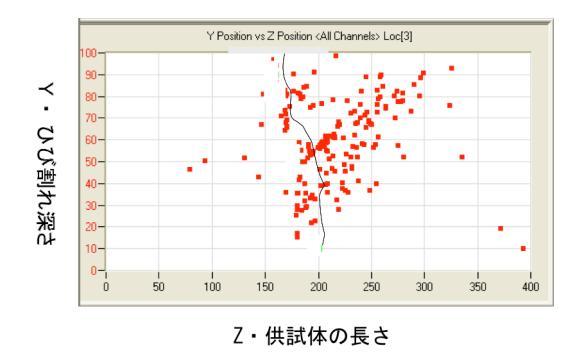
図-5 供試体(b)のAEプロット図

図-5 はひび割れ開口部付近に対して機械音を発生させ た供試体(b)のAEプロット図である。プロットはひび割れ 付近に集中したが、点が分散しているためにひび割れの形 状までは特定できなかった。プロットのばらつきが多くな った理由としては、供試体(a)と比較してひび割れ幅が一定 ではなく、複雑に入り組んでいるため、内部空隙で音の共 鳴が起こりにくいためではないかと考えられる。しかし、 深さの値は近似する結果となった。

ii)ひび割れ開口幅が 2.7mm 程度の供試体においては、機械
音を発生させることによって、ひび割れ周辺の位置をある
程度特定することができた。

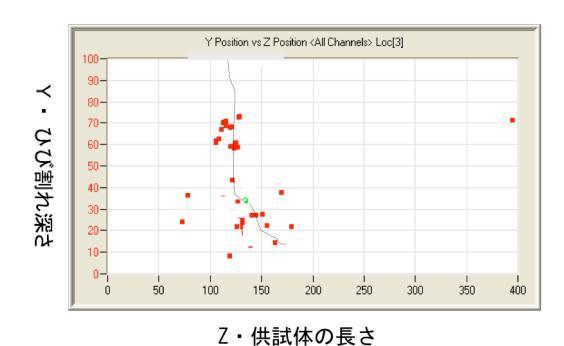
図ー6 供試体(c)のAEプロット図

供試体(c)においては、従来用いられている荷重をかける 方法と機械音を発生させる方法とを用いて検出されるひび 割れ位置の比較を行った。図-6は、荷重(33kN)をかける 方法によって求めたひび割れ先端位置を、図-7 は機械音 を発生させる方法によって求めたひび割れ位置を示してい る。図中の曲線は実際のひび割れ位置を示している。荷重 をかける方法では、ひび割れ先端位置付近にプロット点が 集中する傾向がみられたが、ひび割れの形状の特定はでき なかった。また、機械音を発生させる方法では、ひび割れ 開口付近にプロット点が集中し、ひび割れ位置と良く一致 したが、先端位置には、プロットさせず、深さを特定する ことはできなかった。
