日本大学工学部 学生員 〇園部 祐樹

1.はじめに

近年、我が国の道路橋では交通量の増大、車両の大型化に加え、寒冷地では融雪剤の散布により RC 床版の早期劣化が顕在化¹⁾しており、その適切な維持管理の重要度が増している。しかし、実 RC 床版の点検は、床版下面のひび割れ調査が主であり、疲労寿命に直接的な影響を及ぼす床版上面 に発生する水平ひび割れ及び砂利化といった疲労損傷に着目した研究例は少ない。また、疲労損傷の 著しい RC 床版に対する補強による延命効果についても不明な点が多い。本研究では、浸漬試験によ り塩害を与えた RC 床版(以下、浸漬供試体)と健全な RC 床版(以下、健全供試体)を用いて輪荷 重走行試験を実施し、従来の活荷重たわみとひび割れ密度による疲労耐久性の評価に加え、水平ひび 割れの検出による損傷度の評価を行った。また、疲労限界に達した塩害を受けた RC 床版に対し、炭 素繊維シートによる下面補強を施し、その延命効果についても検討した。

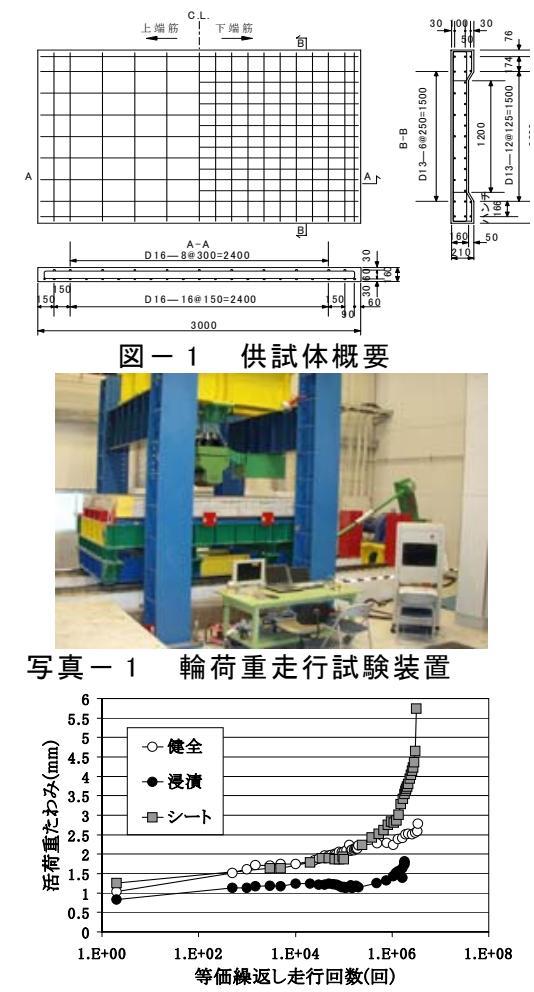
図-2 活荷重たわみ-走行回数

図-2は、活荷重たわみと等価繰返し走行回数の関係を 示した図である。図より、活荷重たわみが立ち上がる等価 繰返し走行回数に着目すると、浸漬供試体は180万回と明

らかに健全供試体の 350 万回に比べ早期に疲労限界に達する結果となり、塩害の影響で疲労寿命が低下したことがわかる。また、健全供試体は走行回数の増加と共に徐々に活荷重たわみが大きくなる傾向を示すが、浸漬供試体の活荷重たわみははじめは変化が小さく、疲労限界が近づくと急激に増加す

キーワード:輪荷重走行試験 活荷重たわみ ひび割れ密度 水平ひび割れ 炭素繊維シート 日本大学工学部(福島県郡山市田村町徳定字中河原1番地 024-956-8721) る傾向であった。また、シート補強供試体の活荷重たわみ は、当初健全供試体と同程度の増加傾向で、走行回数10万 回過ぎより増加が顕著になり、等価繰返し走行回数 120 万 回で疲労限界に達した。その後、試験を続行し、終局状態 を確認したが、その際の活荷重たわみは 5.74mm で、破壊 モードは押抜きせん断破壊であり、シートのはく離に起因 するものではなかった。

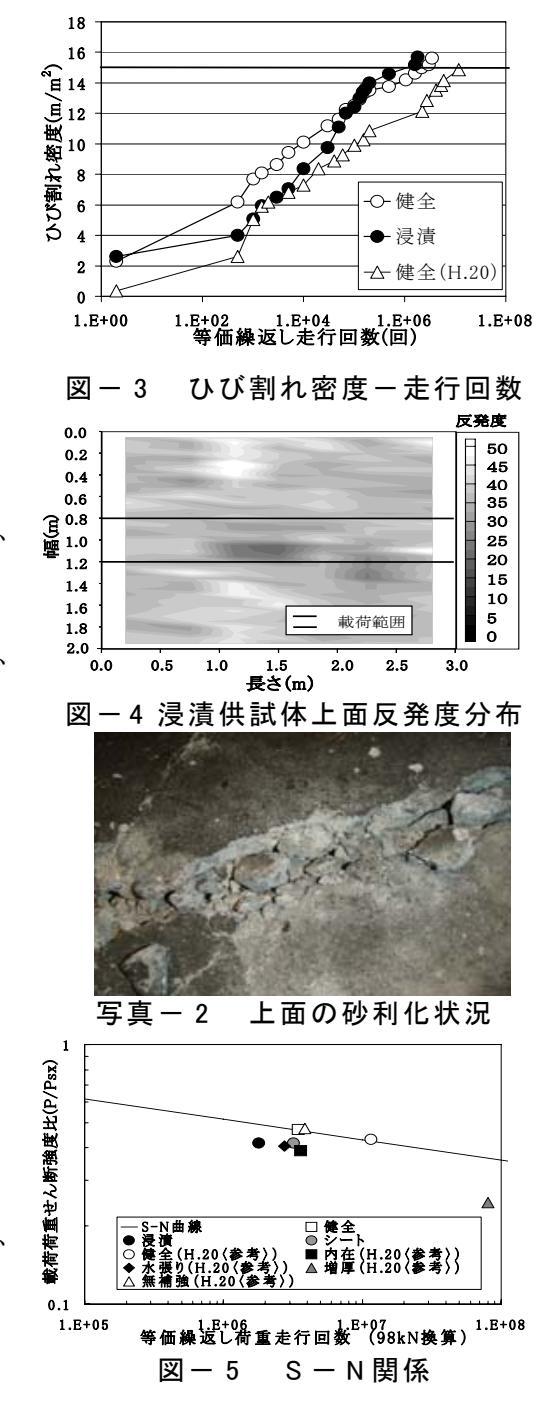
図-3は、ひび割れ密度と等価繰返し走行回数の関係を 示した図である。図より、浸漬供試体の試験直後のひび割 れ密度は健全供試体よりも大きいが、これは腐食ひび割れ の発生が要因になっている。ひび割れ密度の増加傾向は、 値そのものには違いがあるものの、走行回数が約1千回ま では緩やかな増加区間で、その後約10万回までが急激区間、 そして、疲労破壊に近づくに連れて再び増加が緩やかにな り、両供試体ともにひび割れ密度15m/m²に達し疲労破壊し た。この傾向は、昨年度の当研究室での実験結果と同様で、 疲労限界の一つの目安はひび割れ密度が15m/m²になること を確認した。

図-4は、浸漬供試体試験終了時(25.6万回)の反発度の 分布図(コンター)である。図より、載荷範囲内中央部が 反発度の低い範囲で、この範囲に水平ひび割れが発生した と推定された。実際に試験終了後、確認のためのコア抜き を行い目視でも確認した。なお、健全供試体においても同 様の結果を得た。写真-2は、シート補強供試体の試験終 了後の上面の様子である。図-4に示した水平ひび割れ発 生範囲は特に激しくコンクリートが破壊しており、砂利化 も確認された。すなわち、水平ひび割れは疲労耐久性上重 大な損傷で砂利化を誘発する箇所と示唆された。

図-5は、S-N曲線の推定式¹⁾と今回の実験結果および 当研究室で行った既往の結果を比較した図である。図より、 既往の推定式は、健全供試体の疲労寿命を精度良く予測し 得ることがわかる。一方、材料劣化した供試体は、今回の 結果からも S-N曲線の下に位置し、疲労寿命が低下したこ とがわかる。また、補強した供試体は疲労寿命が増加する

ものの、推定式で予測される寿命までは達しないという結果であった。
