# 低周波数域の表示によるコンクリート構造物の欠陥測定手法

東北学院大学工学部	環境建設工学科	学生会員	○斎藤	親
東北学院大学工学部	環境建設工学科	正会員	李 相	憅
東北学院大学工学部	環境建設工学科	学生会員	相澤	元基

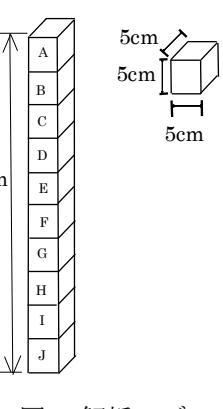
Accumulated SIBIE 法による可視化領域を低周波数 領域まで拡張するための基礎実験として、欠陥の有無 とその位置が伝播測度に与える影響を衝撃応答解析 を用いて調べた。解析で用いたモデルは断面が 5×5×5cm で長さが 50cm の棒部材で、ヤング係数は

2.0×10<sup>10</sup>kN/m である(図 1)。 解析条件は欠陥健全な要素の ヤング係数の 1/2 の値を持つ要 素)が、棒部材の両端を除き B~I までの要素に位置した場合の 8 <sup>50cm</sup> ケースである。欠陥無しの場合 のスペクトルと、要素 F が欠陥 の場合のスペクトルを比較し てみると(図 2)、欠陥無しの一 次モードのピークが 2806kHz で あったのに対し、要素 F が欠陥 の

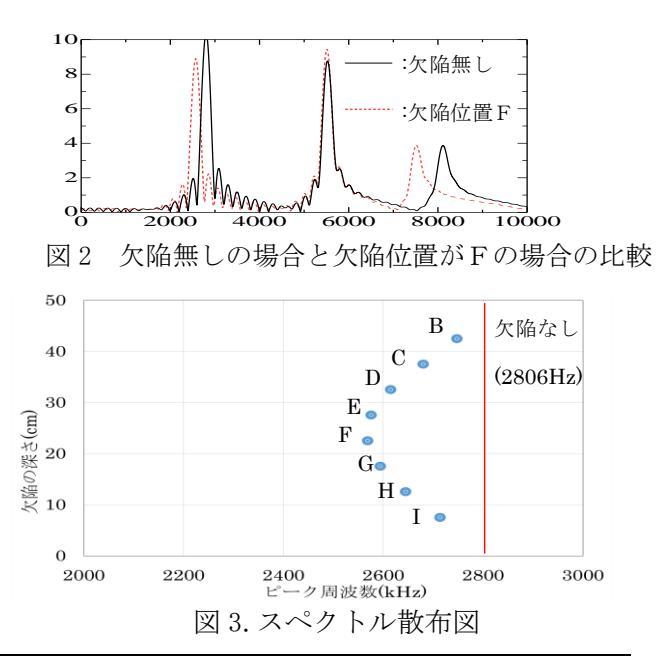
**キーワード**: 衝撃弾性波法、 Accumulated SIBIE 法、曲げモード、コンクリート欠陥、可視化 連絡先(多賀城市中央 1-13-1 Tel&FAX 022-351-6532) 場合一次モードのピークは 2569kHz と大きく低下して いる。また、それぞれのスペクトルのピークをプロッ トすると(図 3)、欠陥要素の位置が中央に近いほどピ ークの低下が顕著に現れることが分かった。このピー クは欠陥の存在によって供試体の厚さ振動数が低くな ったものと考えられる。

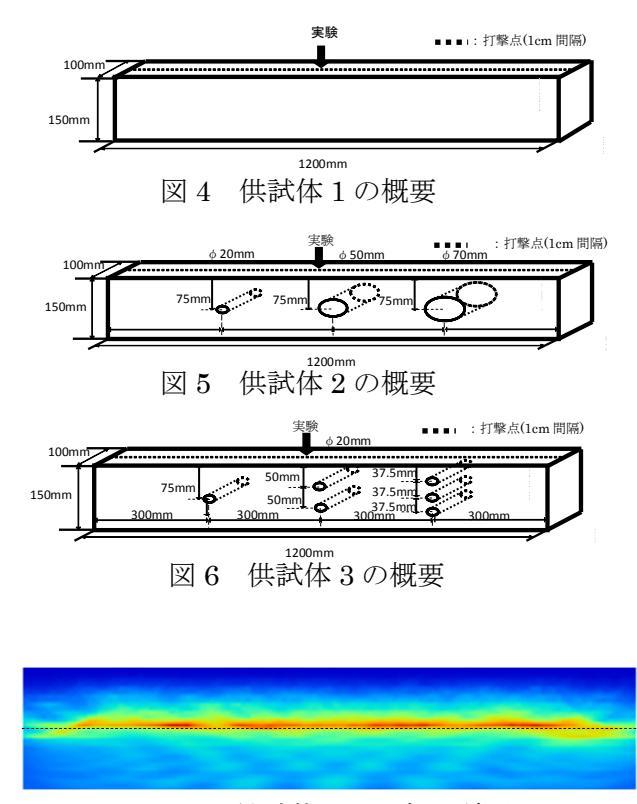
図7 供試体1の可視化結果

可視化結果をみると、欠陥の無い供試体1(図7) では、供試体の厚さを表す高周波数領域と低周波数 領域の境界部分に一定にピークが現れていた。それ に対し供試体2、3の可視化結果(図8,9)では、欠 陥の無い部分では供試体1と同様に境界部分にピー クが現れたが、欠陥部の低周波数領域ではピークが 欠陥の下方向へ移動していることが確認でき、小さ な欠陥でも下方へのピークの移動が確認できた。ま た欠陥が大きくなるほど、欠陥の数が増えるほどピ ークの移動が顕著に見られた。このように低周波数領 域まで可視化を拡大した結果、欠陥の位置が低周波数 領域において正確に現れており、また欠陥が同じ深さ に位置する場合は欠陥の損傷度を推定することが可能 である。
