繰返し凍結融解作用を受けるセメント 改良土の微視構造の観察

八戸工業大学	学生会員	○佐々木智大
八戸工業大学大学院	学生会員	小山 直輝
八戸工業大学	正会員	橋詰 豊
八戸工業大学大学院	正会員	金子 賢治

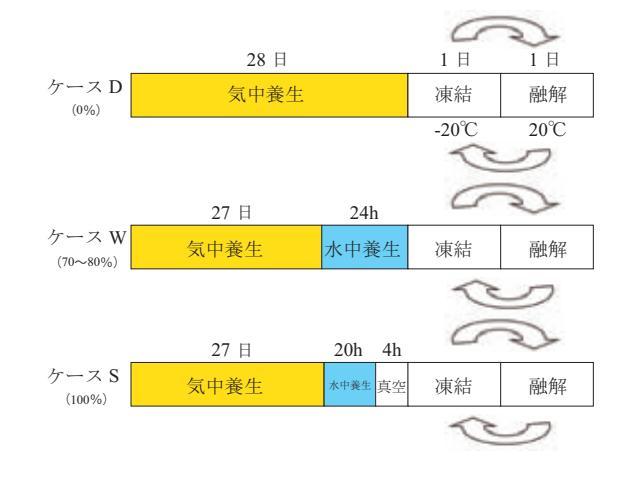
図-1 凍結融解までの過程

本研究では固化剤としてセメント系固化剤(タフロック E3)を使用した.予備実験として配合試験を行い,7日養 生で目標圧縮強度が2000kN/m²となるように供試体を作 製した.供試体は直径5cm,高さ10cmの円柱供試体とし, 硅砂5号に重量比8%のセメントをモルタルミキサーで混合 したのち,3層に分けて突き固めながら固化処理土を作成 した.凍結融解過程における強度増加をなるべく生じない ように,養生日数は28日とした.凍結融解の過程を図-1 に示す.28日間の気中養生を行った乾燥試料*D*,27日気中 養生の後1日水中養生を行った不飽和試料*W*,20時間の水 中養生の後4時間の真空吸引を行った飽和試料*S*の飽和度 を変化させた3ケースの供試体を準備した.予備実験の結 果,不飽和試料の飽和度は約80%,飽和試料の飽和度はほ ぼ100%となることを確認している.

昨年度の実験同様¹⁾,凍結融解過程は,凍結時は-20 °C で気中 24 時間,融解時は気中または水中 20 °C で 24 時間,計 48 時間を 1 サイクルとした.乾燥試料以外の供試体についての凍結融解過程において,サランラップで供試体を密閉し,できるだけ水分変化が生じないようにした.凍結融解 0,1,3,7,15 サイクルの各サイクルにおいて巨視的な重量(間隙率),一軸圧縮強さ,縦波弾性波速度(Vp)を測定した.

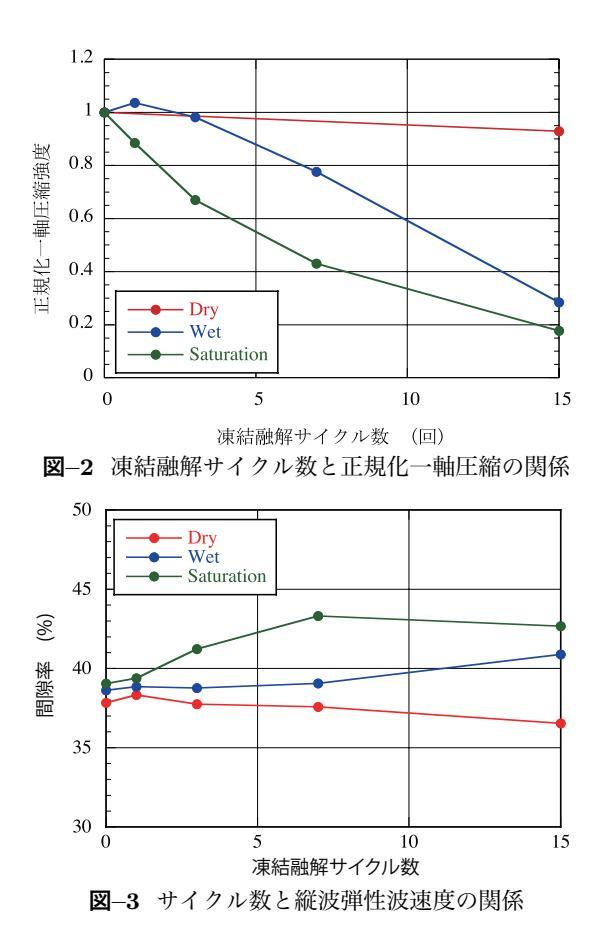
図-2 に正規化一軸圧縮強さと凍結融解サイクル数の関係 を示す.一軸圧縮強さは、各サイクルで平均値をとってお り、初期強度で正規化して表している.これまでの結果と同 様に乾燥試料については強度低下はほとんど無く、ケース

W は初期強度より7割低下し、ケースS は初期強度より8 割低下した.このことから飽和度80%程度以上の場合、凍 結融解の繰返しによる劣化の危険性は非常に高いといえる.

図-3 に凍結融解による間隙率の変化を示す.一軸圧縮強 さが大きく低下したケースWとSについては,間隙率が2 ~3%程度増加している.一軸圧縮強さの大幅な低下に対し て,間隙率の増加は比較的小さいように感じられる.一方, 図-4 に示した縦波弾性波速度と凍結融解サイクル数の関係 から,縦波弾性波速度に関しては,ケースSの場合には急 激に低下していることがわかる.また,不飽和試料のWも 凍結融解サイクルが進むと徐々に低下し15サイクルにおい ては空気の縦波弾性波速度0.3km/secに近づくことがわか る.これらの結果から,微視構造は凍結融解により大幅に 劣化して強度が低下していくが,巨視的な間隙率はそれほ ど変化していないことがわかる.これは若干矛盾したよう に感じられ,微視構造を詳細に観察する必要があると考え られる.

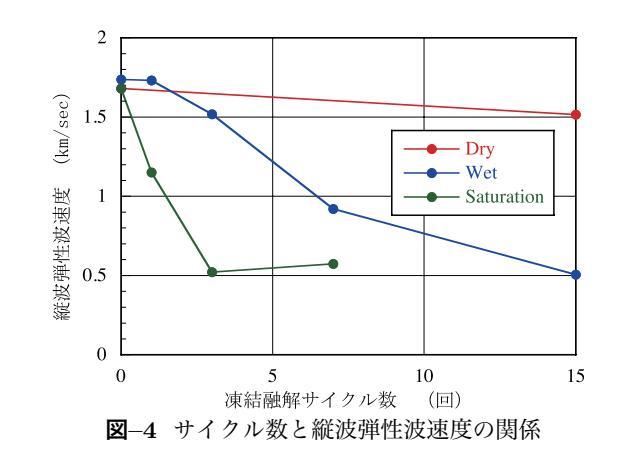
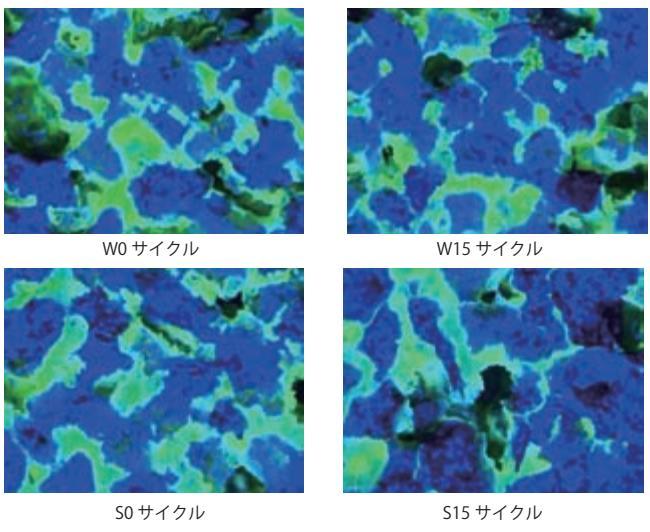
図-5 供試体内部の空隙の様子

図-5 に倍率 100 倍のマイクロスコープで撮影した供試体 内部の空隙の様子を示す.緑に発光している部分が空隙で あり,青く発光しているのが土粒子およびセメントペース トの固体部分である.同図のように本研究で行った方法に よって,固化処理土の内部の微視的な空隙と固体部分を可 視化し観察することができた.凍結融解履歴を受けた供試

体については、大きめの空隙に特徴的な変化は見られない が、細い空隙(クラック)が増加している.ただし、現状 では、これらを定量的に評価する手法については確立され ておらず、より詳細な検討のためには、画像解析等による 評価手法を確立する必要がある.

本研究では、凍結融解の繰り返し作用による劣化したセ メント固化処理土を対象として内部空隙の様子を微視的に 観察した.コンクリートの気泡やクラックと比べ、空隙構 造の複雑な改良土では、空隙サイズや分布などの詳細な分 析まで至ることはできなかったが、固体部分と空隙を分離 して観察可能となった。今後の課題として、供試体内部の 空隙のサイズや分布の観察や定量的な評価手法の確立等が 課題である.また、固化処理土の凍結融解による劣化に対 しては、劣化のメカニズムに基づいた合理的な対策手法の 検討も課題となる.
