# 三次元写真測量を用いた仙台海岸における海浜変形解析

東北学院大学	学生会員	○岡野	圭佑
東北学院大学	正会員	三戸部	佑太

#### 土木学会東北支部技術研究発表会(平成29年度)

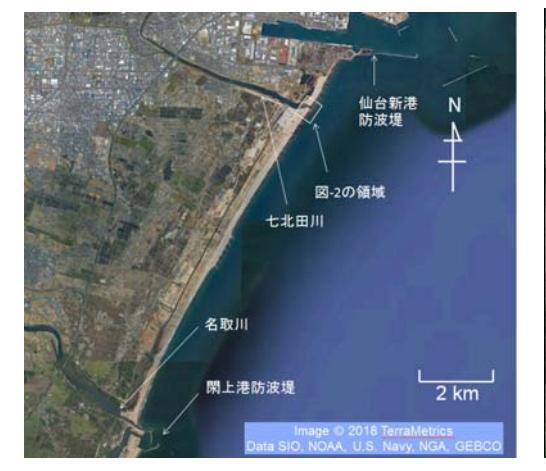
図-1 仙台海岸の図

本研究においては、閖上漁港防波堤から仙台港防波堤に至る全長約11kmの砂浜海岸を対象領域とし(図-1)、 特に地形変化の大きい七北田川河口を3次元解析の対象とする(図-2).2015年5月以降の約3年間に1~2カ月 間隔で撮影した空中写真を対象に解析を実施した.使用した空中写真は約10cm/pixelの高解像度のデジタル画 像であり、約60%の重複範囲となるように50枚連続撮影されている.本対象領域は仙台新港防波堤および閖 上港防波堤が漂砂系の両端部となる閉じた漂砂系であり、領域外からの沿岸漂砂の流出入がさえぎられている. なお、沿岸漂砂の卓越方向は北向き(図-1の南から北)である.

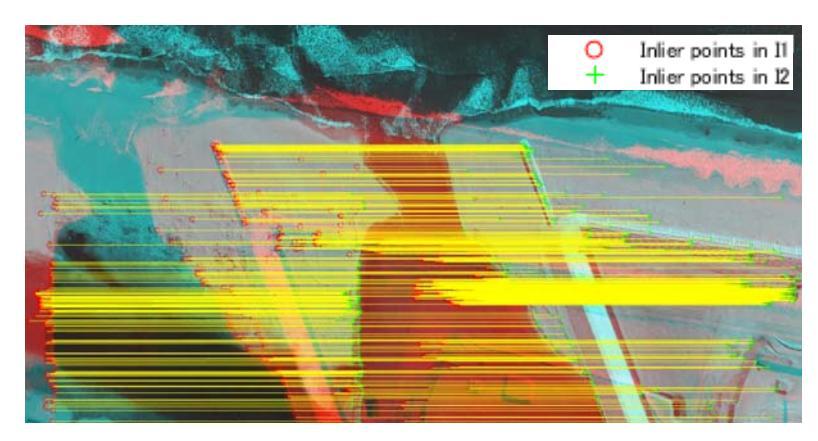
図-4 特徴点ベースのマッチング

Map)を応用した色判別手法を用いる.次に特徴点のマッチングを行い,カメラ位置の推定を行う.本研究では SURF 特徴量(Bay ら, 2008)を使用する(図-4).カメラ位置の推定をした後,ステレオ平行化し,一次元位相限定相関法(柴原ら, 2008)に基付き領域ベースのマッチングを行い三次元座標群を密に取得した(図-5).そして,堤防や導流堤上の固定点で予め座標を取得した地上基準点(GCP, Ground Control Point)に基づき世界座標系へ変換した.その後,1mメッシュのDSM(Digital Surface Model)を作成した.

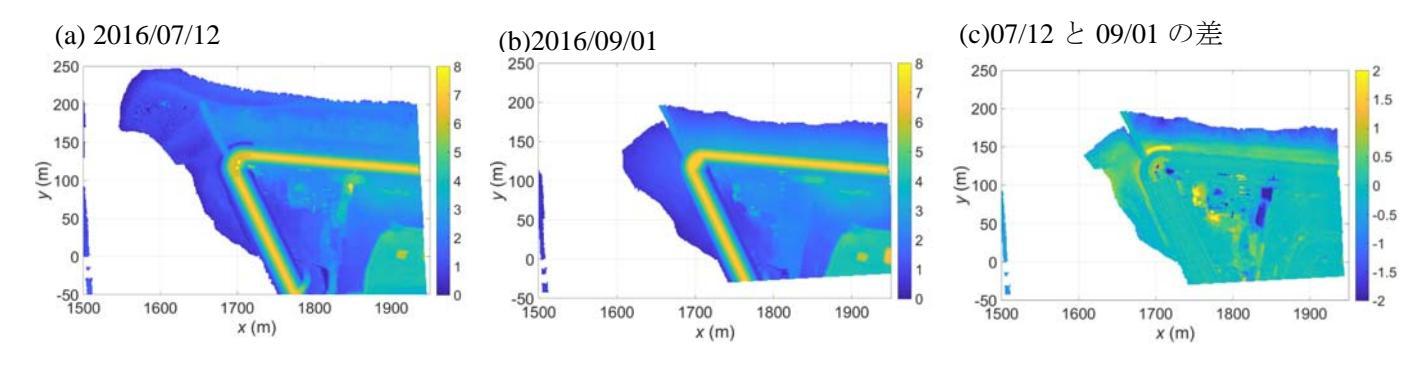
図-6 2016/07/12 および 2016/09/01 の DSM(a),(b)とその差(c)

2016年8月22日の台風9号と同年8月30日の台風10号の影響の検証のため,同年7月12日と同年9月1日のDSMを作成しその比較を行った(図-6). 砂浜の汀線際の標高が7月に比べ9月の方が著しく低くなっていることから,台風の影響により大きく浸食が生じたことがわかる.それにより導流堤部分が海側に突出してしまっている.砂の一部は堤防側に押し込まれて堆積していることがわかる.本研究で用いた3次元写真測量技術は従来の汀線解析手法では得られない海浜変形の情報を空中写真から取得可能であり,種々のイベントによる海浜変形やその後の地形応答を理解する上で有用である.
