地下鉄トンネルの経年対策とこれからの維持管理 MEASURES AGAINST THE AGED DETERIORATION AND MAINTENANCE IN THE FUTURE, OF SUBWAY TUNNELS

Hiroyuki SHINSAI Mitsuhiro KAWABATA Tsutomu YAMAMOTO

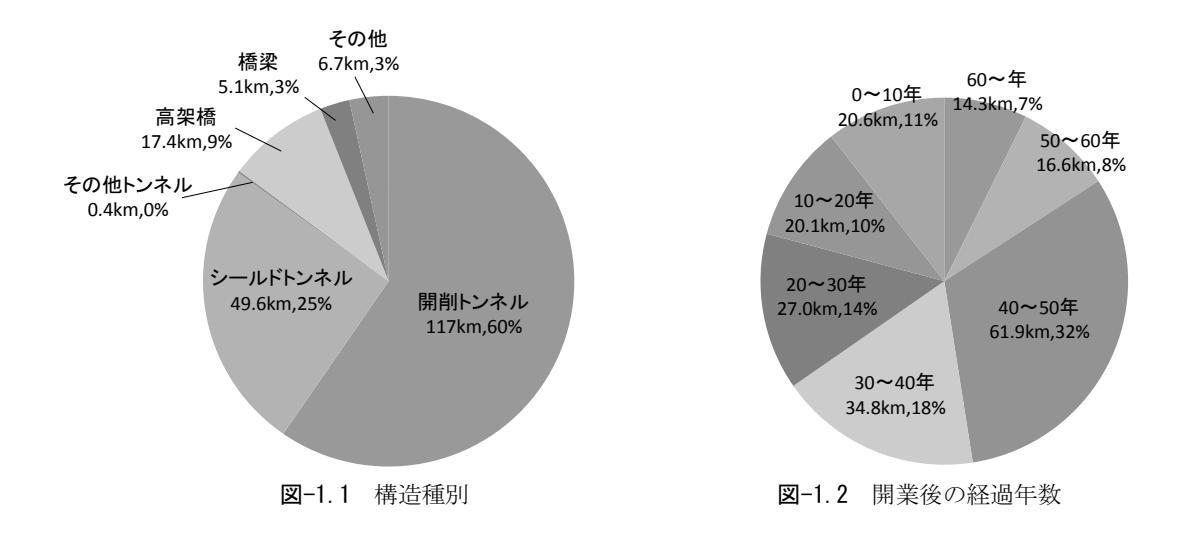
東京地下鉄株式会社(以下,東京メトロという)は、平成20年に開業した副都心線を含め全9路線,営業 キロ195.1kmの土木構造物を維持管理している.維持管理対象としている土木構造物のうち約85%がRCト ンネル区間(図-1.1)であり、供用開始から80年以上経過している区間もみられる(図-1.2). 今後,さら に土木構造物の経年が進むにつれて、維持管理の重要度は増すばかりである.

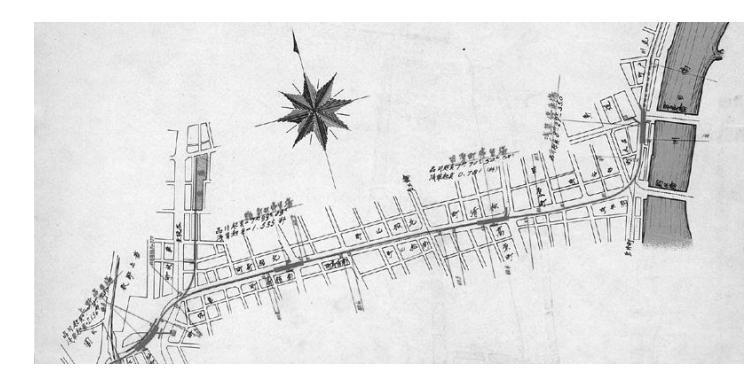
図-4.1 当時の路線平面図(上野~浅草間)

地下鉄銀座線は,我が国初の地下鉄として大正末期に建設が開始され,上野~浅草駅間が昭和2年に開業しており(図-4.1),トンネルは80年を超えている.東京メトロでは今後も末永く安全な状態で供用していくため,トンネル構築の現状と将来の健全性を総合的に評価し,今後の維持管理の方針を明確にすることを目的に,詳細な調査・診断を行った.現在のトンネル内部は写真-4.1のとおりである.

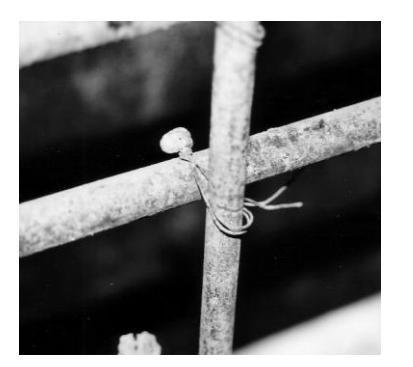
写真-4.2 内部鉄筋の状態(腐食なし)

一方,鉄筋の腐食状況は,非破壊検査機器(自然電位法)と,はつり出して直接目視する方法による調査を行ったが,建設から 80 年経過しているにもかかわらず,殆どの箇所で腐食なしか,ごく軽微な腐食に留まっていた.工事に伴い鉄筋を露出した箇所があったので,その状況を写真-4.2 に示すが,腐食は見られず結束線も健全な状態で残っていることがわかる.ただし,現在漏水している箇所ではやや腐食が進んでいた.

全体的に鉄筋の腐食度が小さい原因としては、コンクリート内部の含水率が極めて低く、かなり乾燥したコンクリートであることが今回の調査で判明したため、たとえ中性化が進行して鉄筋の保護膜が消失しても、ト

ンネル内では降雨もないため、漏水個所以外では水分が供給されず、腐食が進行しないものと考えられる.

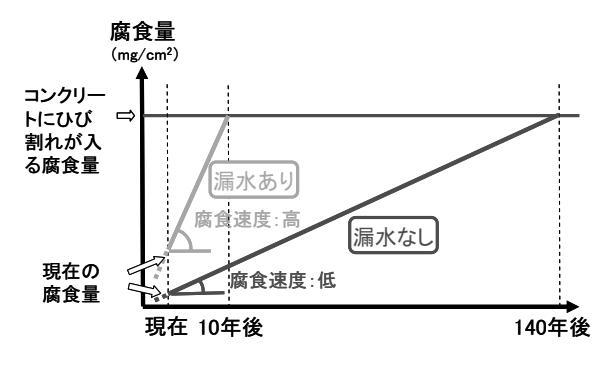
図-4.2 ひび割れ発生予測の概念図

予測では、コンクリート含水率から腐食速度を算出するとともに、ひび割れ発生腐食量と現在の腐食量を設定することで、ひび割れ発生までの期間を算出した(図-4.2).

ただし,中性化の実測値はバラつきがあり,また,コンクリートの含水状態によっても鉄筋の腐食速度が大き く異なるため,対策要否の判断材料の一つとするために,既存研究事例を参考に,中性化進行後から腐食ひび割 れ発生までの期間の予測を試みた.

結果は、漏水がない場合は腐食速度が低いため、100 年以上先でもひび割れは発生しないと予測されたが、漏水がある場合は、約10年以内にひび割れが発生する可能性があると予測された.

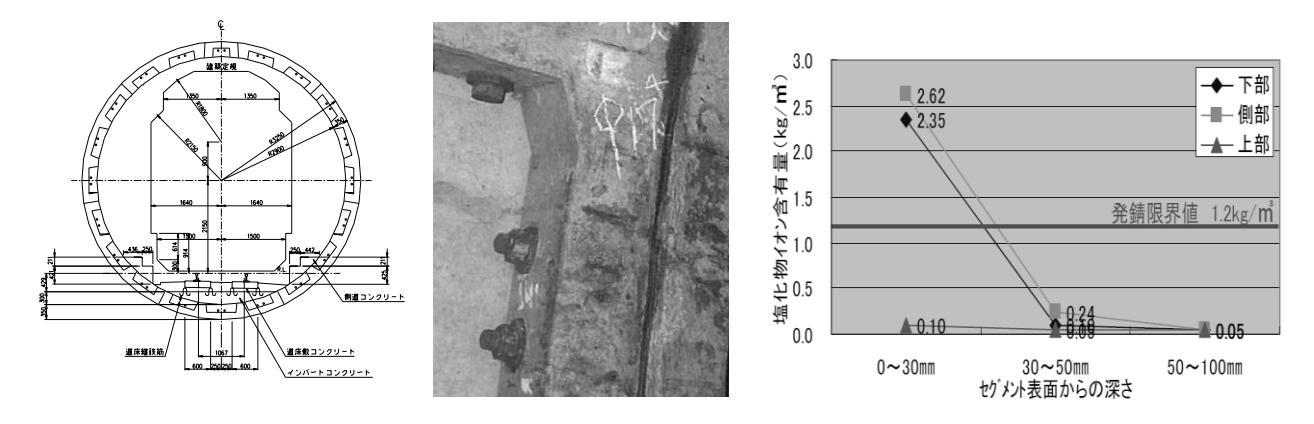
図-5.1 隅田川シールドトンネル

また一方,図-5.1 に示すシールド工法のトンネルでは,セグメント継手部からの漏水による,セグメント間 継手ボルトの腐食,セグメント鉄筋の腐食・露出,かぶりコンクリートの剥離が問題となっていた(写真-5.1). この区間の詳細調査を行った結果,セグメントコンクリート中の塩化物イオン量は,トンネル内面から

30mm 程度までで 1.2kg/m³ を大きく超えている箇所があり,これはトンネル側部で顕著であった.ただし,30mmより深くなると,途端に塩化物イオン量は極めて少なくなる傾向がみられた(図-5.2).

写真-5.1 発錆ボルトと露出鉄筋

図-5.2 塩化物イオン含有量

当該区間が初期のRCセグメントであったためか,工場製品にもかかわらず鉄筋かぶり厚さにバラつきが 多く,鉄筋腐食,剥離,鉄筋露出しているのは全てかぶりが極端に薄い個所であった.一方で,かぶりがある程 度確保されている箇所では,たとえ鉄筋位置での塩化物イオン量が 1.2kg/m³を超えていても,全く腐食してい ないことが判明した.これは,高強度なセグメントコンクリートは細孔組織が緻密であるため,塩化物イオン によって鉄筋の不動態皮膜が消失しても,水分・酸素の供給が少ないために腐食が進まないためと推測され る.

対策は,発錆したボルトの交換,剥離箇所の除去と鉄筋の防錆処理,変状が多い範囲の表面被覆の補修工を 施工した.また一部に,建設時のセグメント組み立て過程から生じていると推定される,トンネル断面変形が やや大きい範囲があったため,塩害進行抑止と補強を兼ねた二次巻きを施工した.

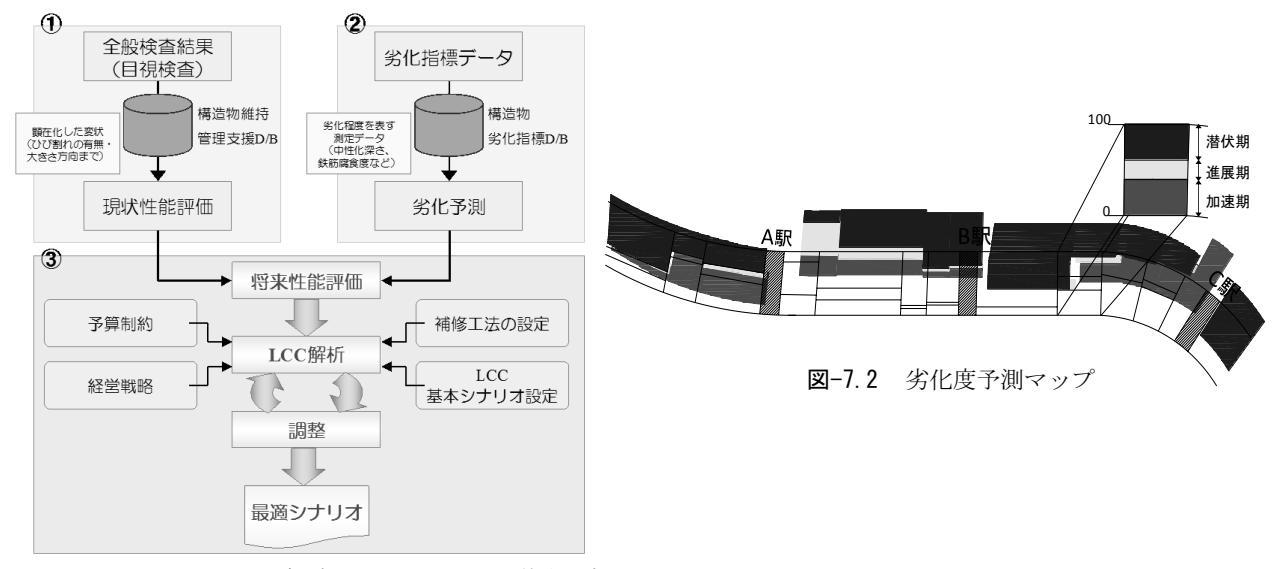
図-7.1 アセットマネジメントシステムの基本構想

東京メトロでは経年による今後の劣化進行が懸念され,劣化の推移とその対策の実施,またその事業計画な どステークホルダー(利害関係者)に対するアカウンタビリティ(説明責任)を一層強く求められる時代に 突入すると考えられる.この時代に必要なマネジメント手法として,平成 17 年度にアセットマネジメントを取 り上げ,導入基本構想(図-7.1)などの基礎調査から開発検討に着手した.

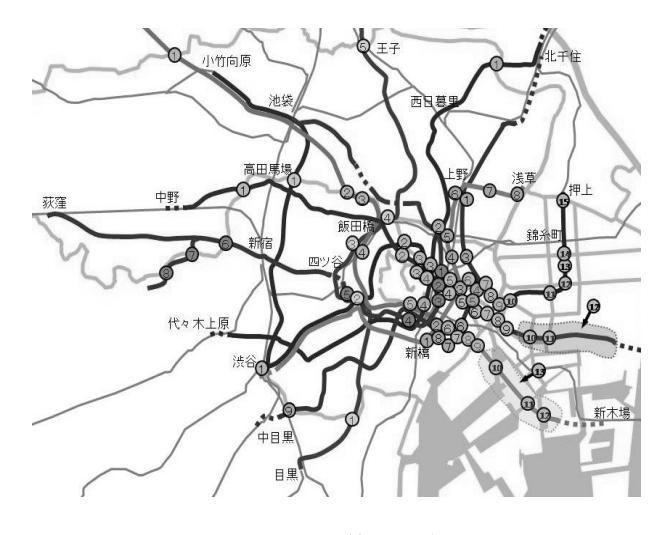
図-8.1 河川等と交差する区間

東京メトロのトンネルのうち,河川・埋立地等と交差・近接する区間は,図-7.1に示すとおり70箇所を超える.これらすべてに塩害リスクがあるわけではないが,測定の結果,河口から近い河川下トンネルの漏水近傍を中心にコンクリート中の塩化物イオン濃度が高い箇所が多く存在しており,鉄筋深さで,示方書¹⁾に腐食発生限界濃度の標準値とされている1.2kg/m³を超えている箇所も多い.一部では,内部の鉄筋の軽微な腐食も確認されているが,コンクリート表面には必ずしも劣化変状(剥離・剥落,鉄筋腐食による錆汁など)が多く顕在化しているわけではない.これらの区間は,直ちに被害が生じるような状況ではなさそうだが,中長期的には鉄筋腐食進行によるコンクリート剥落などの発生可能性を十分に秘めている.

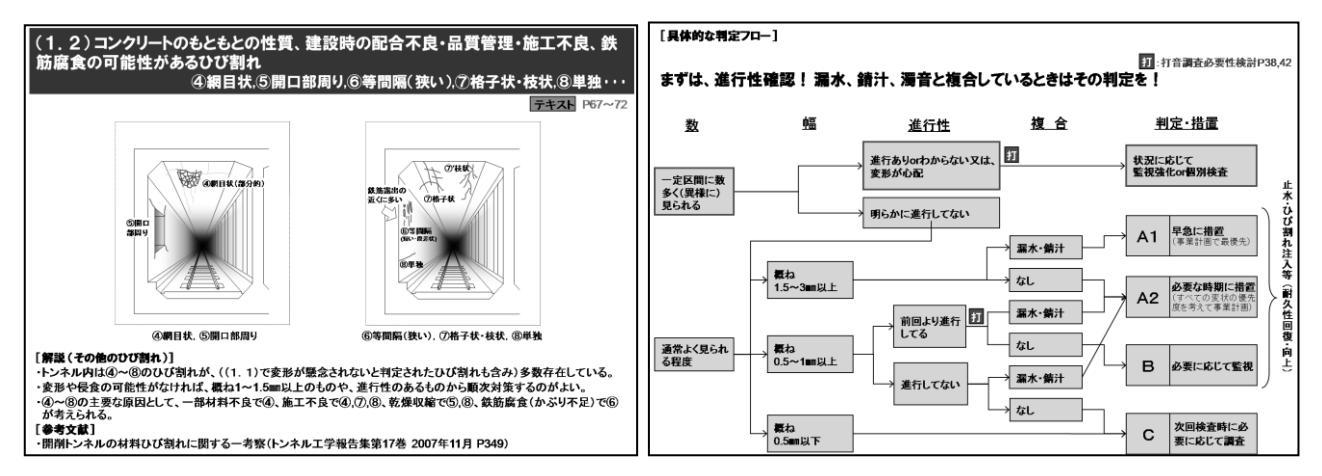
図-9.1「トンネル構造物の維持管理の手引き」

ここでは地下鉄トンネルに特化するひび割れや漏水といった変状の状態を分類し,観察すべきポイントや 変状の状態と耐久性判定の根拠,具体的な判定フローといった項目を,できるだけ可視化して具体的な表現に なるよう留意して記述した.

現在,この「維持管理の手引き」(図-9.1)に基づく検査判定は2年目に入っており,実務のなかで改善すべき点がある場合は柔軟に対応するようにしている.
