東西線木場駅の混雑緩和対策

CONGESTION MITIGATION MEASURES AT KIBA STATION ON TOZAI LINE

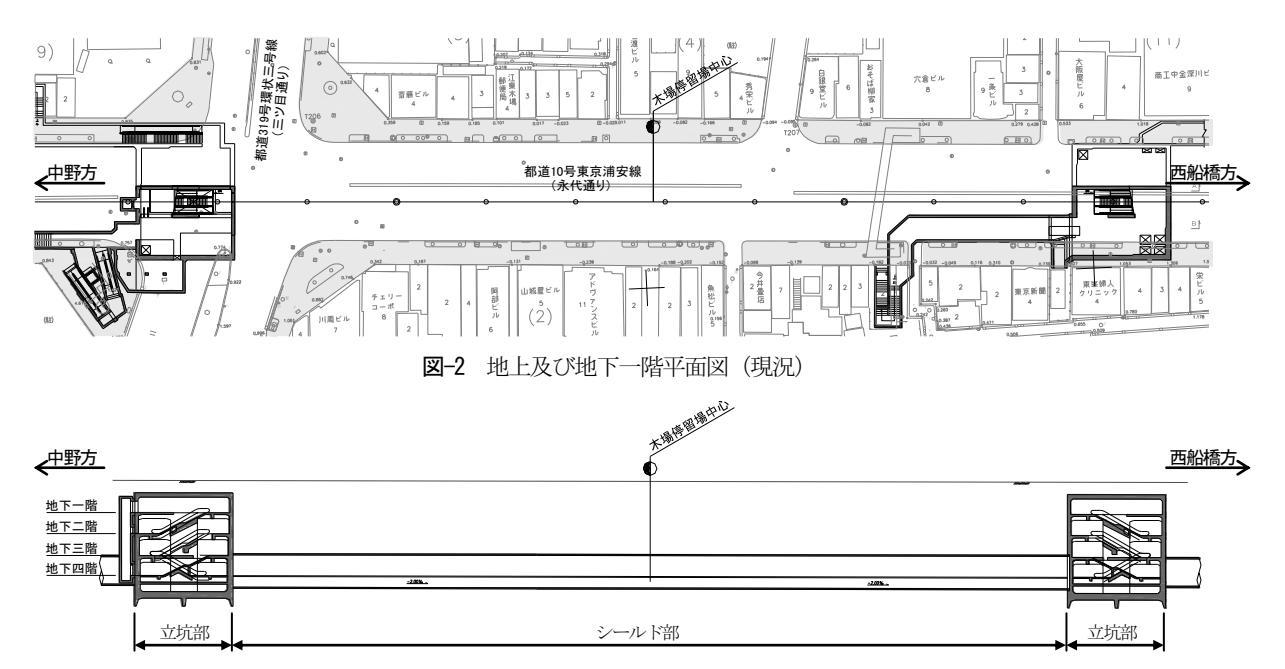
図-3 縦断面図(現況)

立坑部は、地下一階が出入口へのアプローチ、地下二 階が改札、駅事務室及びトイレ、地下三階が電気諸室、 地下四階がホームとなっている(図-2,図-3).

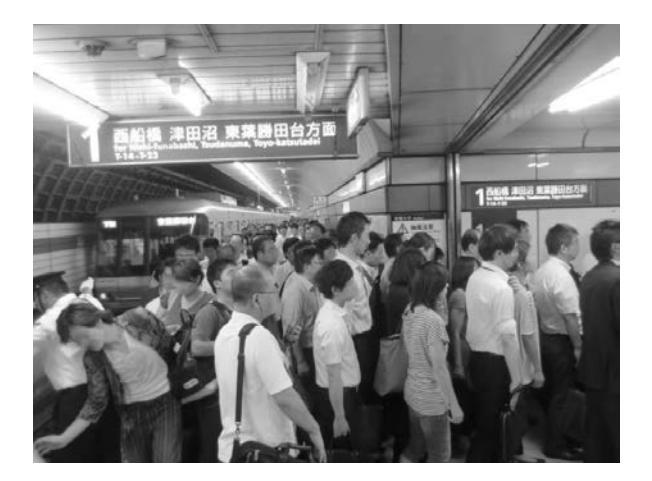
図-3 朝ラッシュ時の混雑状況

ており、ホーム幅員は片側3.0mとなっている.また、 駅両端のみでしか東・西行き各ホームへの往来ができな いため、駅利用者の滞留空間が非常に狭く、かつホーム には長い待機列が残ることが多く、乗降する利用者が錯 綜している(図-3).

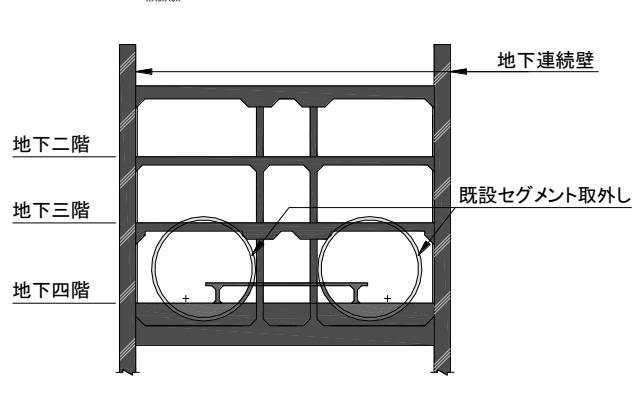
図-4 計画横断面図

以上のことから既設シールド周囲にボックスカルバートを築造し、その後にセグメントを撤去するよう計画した(図-4).

木場駅はシールド駅であるため、ホームは単線シール ド内に設置されており、ホームを拡幅するためには既設 シールドのセグメントを取り外し、シールド間に躯体を 築造する必要がある.しかし、既設シールドは取り外し を考慮した構造になっておらず、かつダクタイルセグメ ントを用いているため、補強が難しいことから、既設シ ールドの構造安全性の確保は困難である.

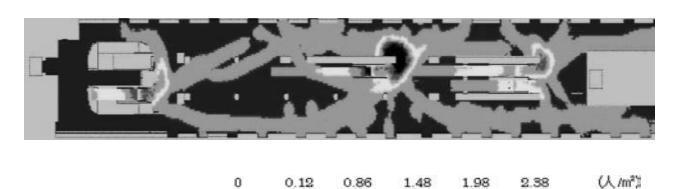
図-6 朝ラッシュ時流動シミュレーション結果 (エスカレーター上り2基)

図-6はホーム階から改札階への上りエスカレーターを 2基直列で増設した場合の朝ラッシュ時の流動シミュレ ーション結果であるが, a)と異なり,ホーム階での待機 列が解消されていることが分かる.このことから,ホー ム階からから改札階への上りエスカレーターを2基増設 することとした.

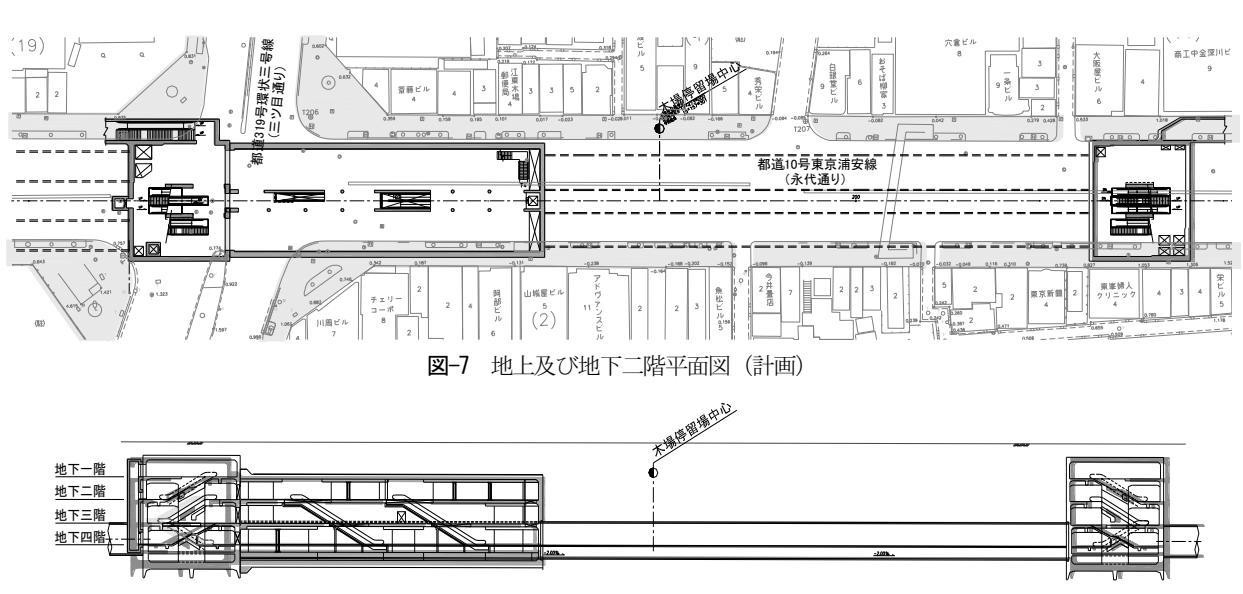
図-8 縦断面図(計画)

以上の結果を踏まえて策定された改良後の計画図を図

-7, 図-8に示す.

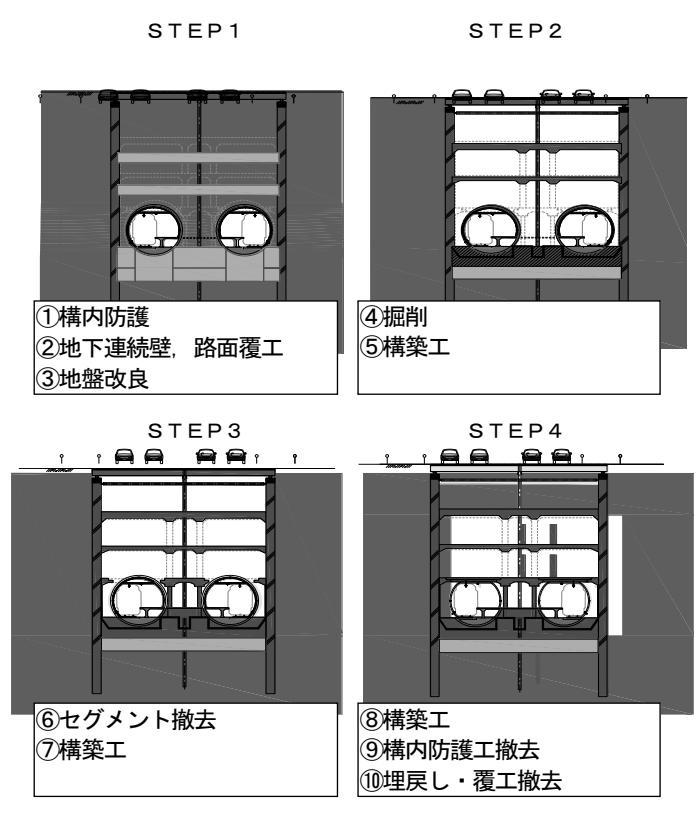
図-9 施工順序

木場駅改良の施工順序は図-9に示すとおりである.

駅の改良工事にあたっては、営業線を通常運行させな がら施工することを原則としているため、先行して既設 シールドの周囲にボックスカルバートを新設し、その後 既設セグメントを撤去するよう計画した.また、駅周辺 の地盤は非常に軟弱であり、掘削に伴う周囲の建物への 影響を最小限に抑えるため、本体利用の地下連続壁を基 本とした逆巻き工法により計画した.

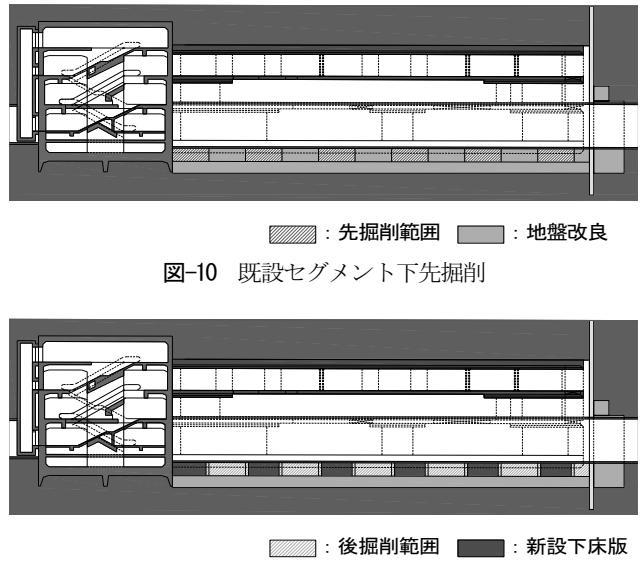
図-11 既設セグメント下後掘削

既設シールド下の地盤改良は構内作業となるが、削孔 は先行地中梁としての地盤改良と兼用でき、掘削開始前 に既設シールドを受けられることから、早期にシールド を安定させることができる(図-10,図-11).

後掘削は地盤改良体をトレンチ掘削し, 7.0mの下床版 を築造する.

なお,基本的には,既設シールド下を全面的に地盤改 良することが望ましいが,掘削に時間を要してしまうた め6.0m間隔の櫛状に配置する計画とした.
