# 1.はじめに

このような背景のもと,本研究では温度ひび割れに 対応させるため,打設後3日経った梁部材(鉄筋コンク リート棒部材)を対象とした直接引張試験を行い,補強 鉄筋や繊維補強などの補強材の技術のひび割れ分散性 能を実験的に検証した. 徳山工業高等専門学校 学生会員 北園 大和徳山工業高等専門学校 正会員 田村 隆弘

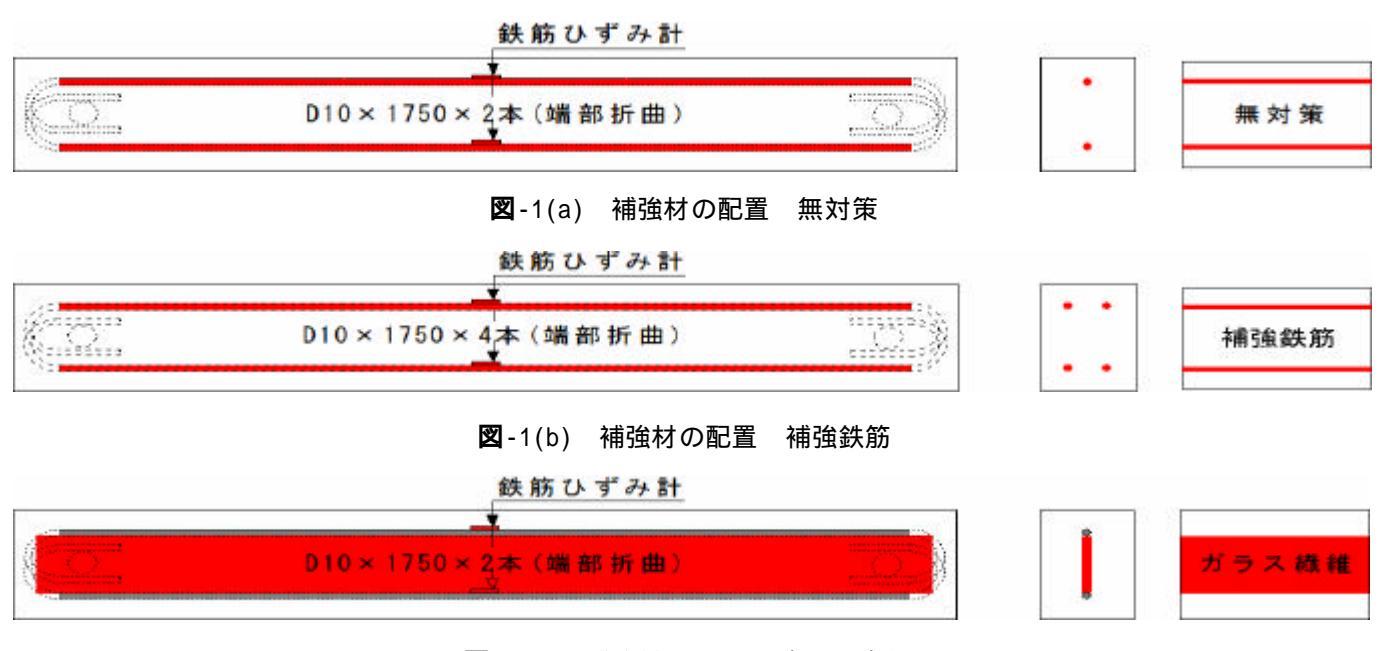
図-1(c) 補強材の配置 ガラス繊維

本実験の供試体に使用したコンクリートの材齢3日 における強度は表-1に示す.寸法は全長1800mm,有 効長さ1.500mm,幅100mm,高さ200mmの長方形梁 とした.また,各供試体の補強状況を図-1に示す.

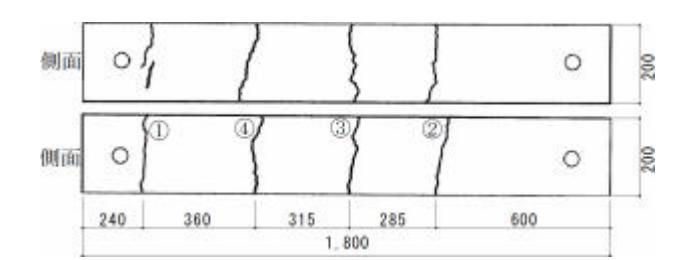
図-3(a) ひび割れ状況 無対策3

まず,図-3(a)より,本来1本目のひび割れは部材の 中心付近に発生するのが基本であるが,この無対策の 供試体では1本目のひび割れが左端から240mmほどの 距離に発生した.また,この供試体に発生した残りの 3本のひび割れ発生位置を見ても,全体的に左側に寄 っている.これは,鉄筋の付着応力が部材の左側に集 中したのではないかと考えられる.発生した1本のひ び割れ幅は大きく,最大ひび割れ幅は約1.4mm程度が 確認され,内部の鉄筋が腐食してもおかしくない状況 にある.図-3(b)より補強鉄筋は,1本目のひび割れが 右端からおよそ600mmの位置に発生し,2本目のひび 割れは左端からおよそ700mmの位置に発生し,3,4本 目と5,7本目のそれぞれのひび割れ位置に関しても両 端から等間隔に発生した.これは部材の付着応力分布

図-3に試験後のひび割れ状況を示す.図中の 囲み 数字はひび割れが発生した順番である.

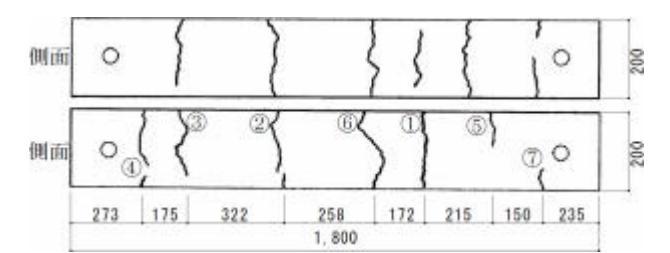
図-3(b) ひび割れ状況 補強鉄筋 3

が一定であったことが推察できる.また,この供試体 で発生したひび割れ幅は最大で 0.04mm 程度であった. このひび割れは手で触れても段差を感じないほどのも ので,内部の鉄筋が腐食しにくいと言える状況にある. 図-3(c)よりガラス繊維では3本目で部材中心付近に ひび割れが発生し,1,2本目のひび割れは供試体の右 端から近い位置にいずれも発生している.これも鉄筋 の付着応力が部材の右側に集中したのではないかと考 えられる.ひび割れ幅に関しては,最大で 0.1 mm 程 度であった.

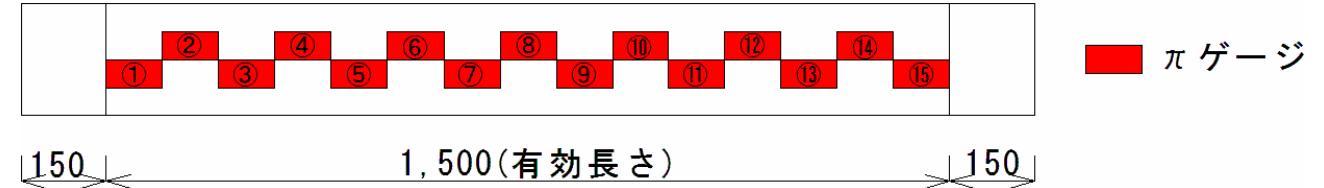
図-4 ゲージの配置(供試体上面)

荷重-ゲージ変位曲線を図-5に示す.これは荷重 と有効スパン間の上面に図-4のように設置した全ての ゲージの変位を示した図である.

両端を拘束した直接引張試験(図-2 参照)を行った. 本試験では強制的に引張力を導入し,その際のひび割 れ性状などを確認した.ここでは,供試体の上面に設 置した 15 台の ゲージの変位の合計を供試体の伸び として記録した.

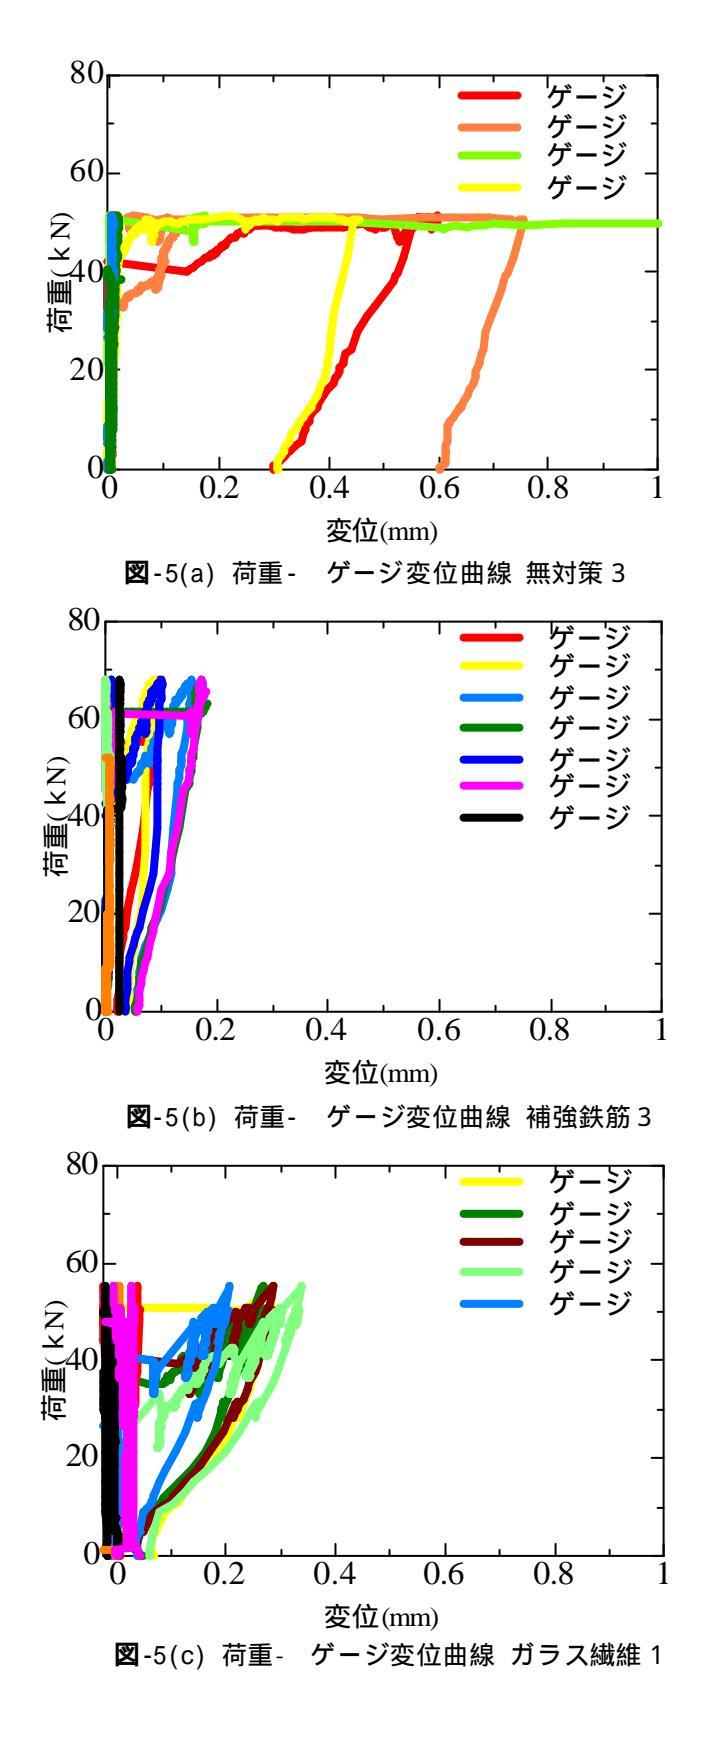
図-5(a)より無対策では,ひび割れの発生本数が4本 ということで,その地点のゲージが反応し図のよう な変位の増加をたどっている.また,供試体の伸びが 1mm時点での最大ひび割れ幅は0.576mmが確認でき た.補強鉄筋では図-5(b)を見ると、それぞれのゲ ージの変位が無対策と比較しても小さいことが確認で きる.また,供試体の伸びが1mm時点での最大ひび 割れ幅は0.157mmが確認できた.図-5(c)よりガラス 繊維ではひび割れ本数は無対策と差は少ないが,供試 体の伸びが1mm時点での最大ひび割れ幅は0.301mm が確認できた.すなわち,ガラス繊維シートがひび割 れ幅の拡大防止に影響を及ぼしたと推察できる.
