- 山口大学大学院 正会員 吉武 勇 呉工業高等専門学校 正会員 三村 陽一
- 宇部興産機械(株) 正会員 和多田康男

橋梁の鋼コンクリート合成床版には、コンクリートと鋼板のずれ止めとしてスタッド等が主に用いられている. しかしながら、スタッド等の機械的ずれ止めを多用した合成床版では、施工の煩雑性をもたらすばかりでなく、 収縮ひび割れ発生の一因となることもある.本研究ではスタッド等の代替材として、フレッシュコンクリート時 から接着できる無機系防錆接着材を用いた合成床版の開発を目的としている.本報では鋼コンクリート合成要素 の暴露実験による変状および小型合成はりの曲げ実験に基づく合成効果を報告する.

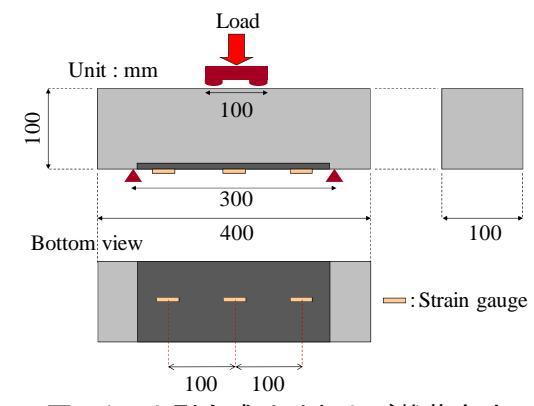
図-1 小型合成はりおよび載荷方法

本実験における小型合成はりおよび載荷方法を図-1 に 示す.図-1に示すように,接着剤を塗布した厚さ3.2mm の鋼板上に,100×100×400mmの大きさとなるようにコン クリートを打設し,作製した小型合成はりを用いて曲げ実 験を行った.小型合成はりにおける鋼板のひずみ計測位置 は,図-1に示すとおりである.0.3kN・m毎にひずみを測 定し,小型合成はりの破壊および鋼板が剥離するまで載荷 した.実験を行った材齢は1,2,3,7,28,91日であり, 1材齢に小型合成はりを2体ずつ用いて曲げ実験を行った. なお曲げ実験に供するまで,各小型合成はりに充分な湿布 養生を施したため,水分逸散による乾燥収縮はほとんど生 じていないと仮定できる.

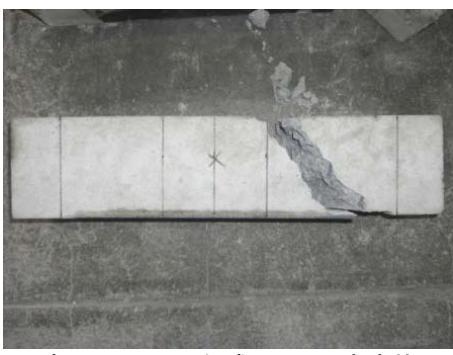
写真-1 小型合成はりの破壊状況

小型合成はりの破壊状況を写真-1に示す.写真-1に示 すように、各材齢の破壊形態は脆性的な斜めせん断破壊で あり、鋼板端部から載荷点に向かってひび割れが生じた. 供試体中央断面におけるひずみの実験値と完全付着と仮定 して求めたひずみの計算値の比較を図-2 に示す.ひずみ の実験値と計算値の整合は、ひび割れ発生までの断面保持 則が成り立ち,鋼・コンクリートの一体性を表す指標となる.

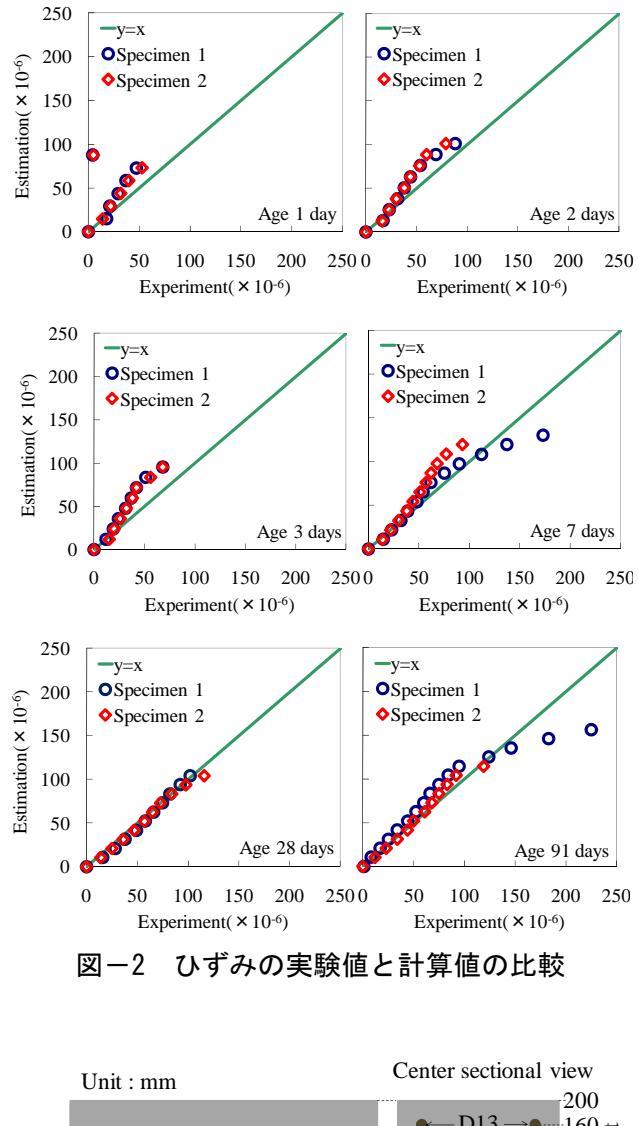
図-2 に示す y=x の線上に対し,ひび割れが発生するま での実験値と計算値との差異は,材齢1日において20×10⁻⁶ ほど実験値が小さくなり,材齢2日・3日・7日では約20~

30×10⁶実験値が小さかった. 材齢 28 日では 5×10⁶程 度の差異が生じ, 材齢 91 日では 5~10×10⁶程度と小さ く,材齢 28 日以降において両者のひずみの差異は小さく なった. このことは,曲げ荷重作用下においても,鋼板 とコンクリートが堅固に接着することを示唆した結果と 考えられる.

- (1) 小型合成はりの曲げ実験では、ひび割れ発生まで、 完全付着と仮定して求めたひずみの計算値と実験 値との差異は、材齢28日以降でほぼなくなった. すなわち、このように充分に硬化したコンクリート では、鋼コンクリートが堅固に接着し、曲げ荷重な どの外力に対し、一体となって抵抗できることを示 唆している.
- (2) 合成部材の端部は鋼板とコンクリート間に浮きが みられたものの,他の部位において鋼とコンクリー トは充分に一体化していた.

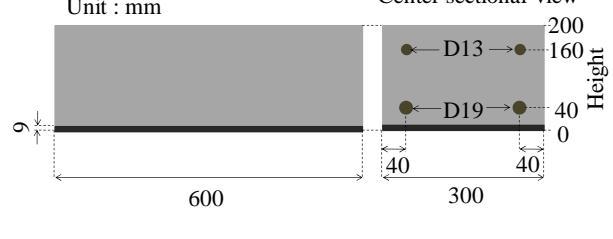
図-3 合成部材の模式図

本章のコンクリートの配合および使用材料は前章同様 である.本実験で用いた合成部材を図-3に示す.図-3 に示すように,接着材を塗布した鋼板(9×300×600mm) を3日以上静置して充分に乾燥させ,その鋼板を最下部 に設置し,鋼板周辺にベニヤ板型枠を設け,コンクリー トを打設することで,200×300×600mm サイズの合成部 材を作製した.なお本実験では,図-3に示すように, 合成床版を模擬するため,鉄筋のかぶりをそれぞれ 40mm と設定し,鋼板のある底面から160mm位置にD13, 同 40mm 位置にD19の鉄筋を配置した.

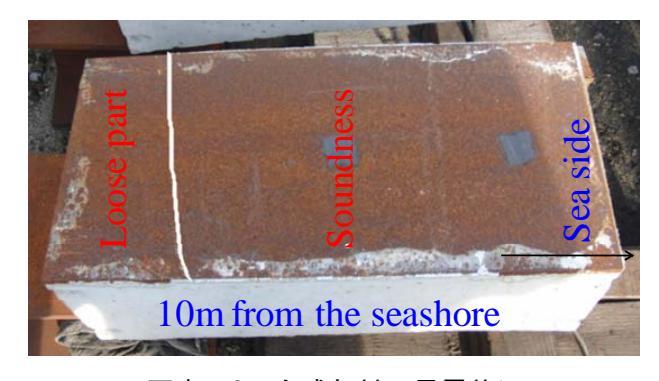
写真-2 合成部材の暴露状況

海岸近傍に暴露設置した合成部材の変状を写真-2 に 示す.本実験では塩害の影響を調べるため合成部材を海 岸近傍に設置した.打音調査によると,写真-2 に示す 白線より左側の端部に濁音が生じ,浮きがみられた.一 方,白線より右の部分は清音であり,密実に接着してい た.合成部材には無機系防錆材を塗布しており,ほぼ完 全にコーティングされているため,コンクリート内部か らの浸透水によって浮きが生じたものと考えられる.鋼 板に錆が生じていたが,その後も鋼板とコンクリートは 接着していた.
