広島大学大学院工学研究科	国際会員	土田	孝
広島大学大学院工学研究科	国際会員	加納	誠二
広島大学大学院工学研究科	国際会員	〇中川	翔太

1.背景·目的

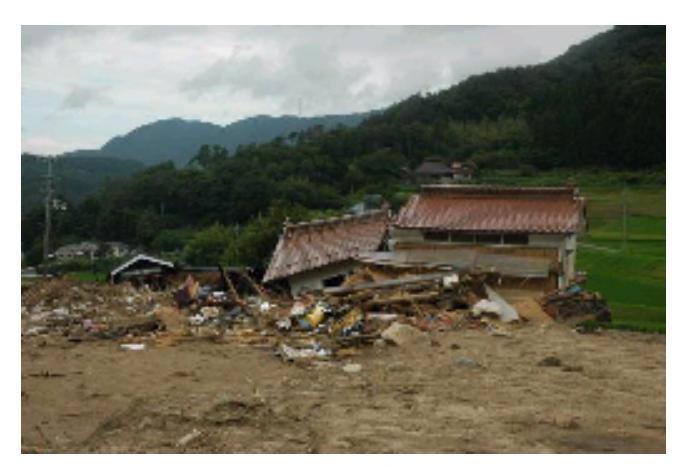
図-1 住宅の被害状況

平成21年7月25日5時30分頃,東広島市志和町 内地区において豪雨による土砂災害が発生した.崩壊 の特徴は,建設残土処分場の盛土が崩壊し,比較的傾 斜が緩やかな斜面にもかかわらず,土砂が下流まで到 達し,住宅を押し潰したことである(図-1).

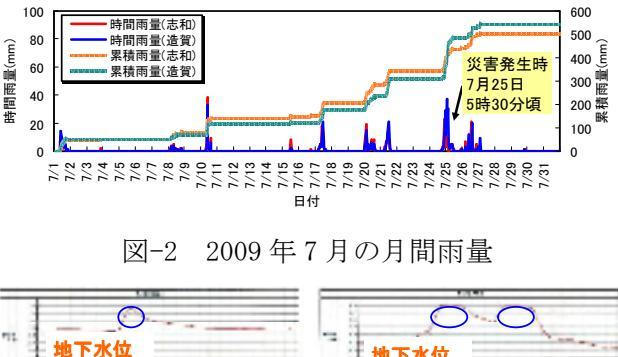
図-3 地下水位観測結果

図-2 は、崩壊現場付近の雨量観測所である志和と 造賀における7月の時間雨量と累積雨量である.この グラフからも7月初めからこの地域には、時間雨量 20mm 程度の強雨が断続的にあり、崩壊した盛土に 多量の水が含まれていたと考えられる.また,崩壊発 生後に,崩壊源頭部付近で地下水位観測1)が行われた が、図-3 に示すように、地下水位の上昇は降雨ピー クから数時間遅れをもち,土砂災害発生要因として, 地下水や谷水として流域内から集められた水の影響 が大きいと考えられる. 図-4 は、崩壊源頭部付近の 写真であるが,過去の土石流堆積物である渓床堆積物 が流下している様子を観察できる.また, 湧水流出跡 もみられ,崩壊発生時に多量の水が盛土に供給されて いたことが考えられる.このように、今回の流動性の 高い崩壊の原因として降雨による盛土の飽和度の上 昇,源頭部上流や谷から集水された水が盛土下部にあ る渓床堆積物層を通じて,盛土内に供給され盛土内の 水位を上昇させたことなどが推測される.

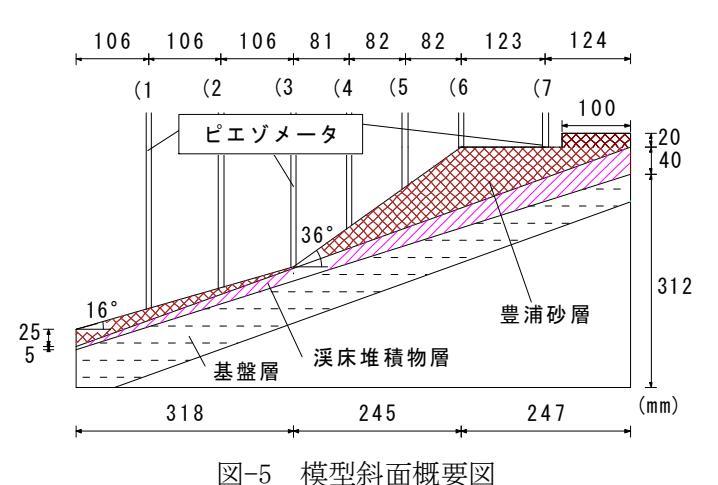
図-6 地下水供給用のタンク 表-1 実験ケース

今回の模型実験では、地下水と降雨に着目した.地 下水位を上昇させるために、斜面背後にタンクを設置 した(図-6).地下水位を上昇させる際には、タンクの な位を上昇させ、斜面内の地下水面との水頭差によっ て、斜面内に水を流入した.また、降雨は、空気圧と 水圧を調整して水を噴霧できる降雨装置を用いて、斜 面に均等に降雨を降らせた.

地下水供給用タンク

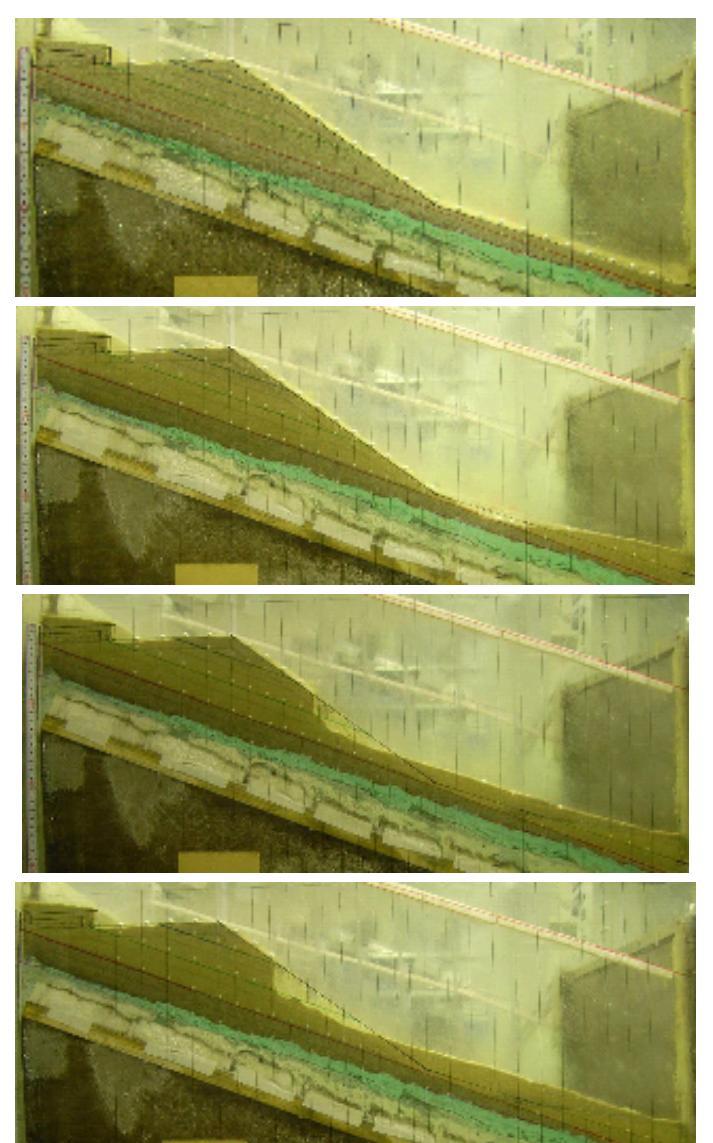
図-8 崩壊形態

に崩壊が進行するという崩壊形態であった(図-8). 図 -9に Case1 における崩壊開始時の地下水位を示すが, 斜面下部で地下水位が表層付近まで上昇しているこ とがわかる.このような地下水位の形成状況は,全ケ ースで確認できた.このことから,地下水位の上昇に よって上向きの浸透流が生じ,斜面下部から崩壊が発 生したと考えられる.次に,各ケースでの崩壊概況に ついて詳細に説明する.

[Case1] 斜面上部まで崩壊が進行した.崩壊面から 地下水の流出とともに土砂が流下している様子を観 察でき,土砂は流動化していると判断した.

[Case2] 降雨強度 60mm/hr 程度の降雨を降らせた 場合,崩壊は斜面下部で発生したが,斜面上部に進行 しなかった.降雨によって土層内に浸透した水が盛土 層下の渓床堆積物層を通じて勢いよく排水されてい る様子を観察できた.(降雨強度 30mm/hr では,崩壊 に至らなかった.) 斜面上部まで崩壊に至らなかっ た原因としては,崩壊開始後に下部部分の土層の飽和 度が上昇し,透水係数が大きくなったことが考えられ る.排水速度が降雨による地下水位形成速度より大き くなり,斜面中部や上部の地下水位が上昇しなかった ためと考えられる.

[Case3] Case1 と同様の崩壊形態で,斜面上部まで 崩壊が進行した. Case1 よりも地下水位は早い段階で 上昇し,斜面全体で高い地下水位を形成した. 流動化 については, Case1 と同様の理由から土砂は流動化し ていたと判断した.

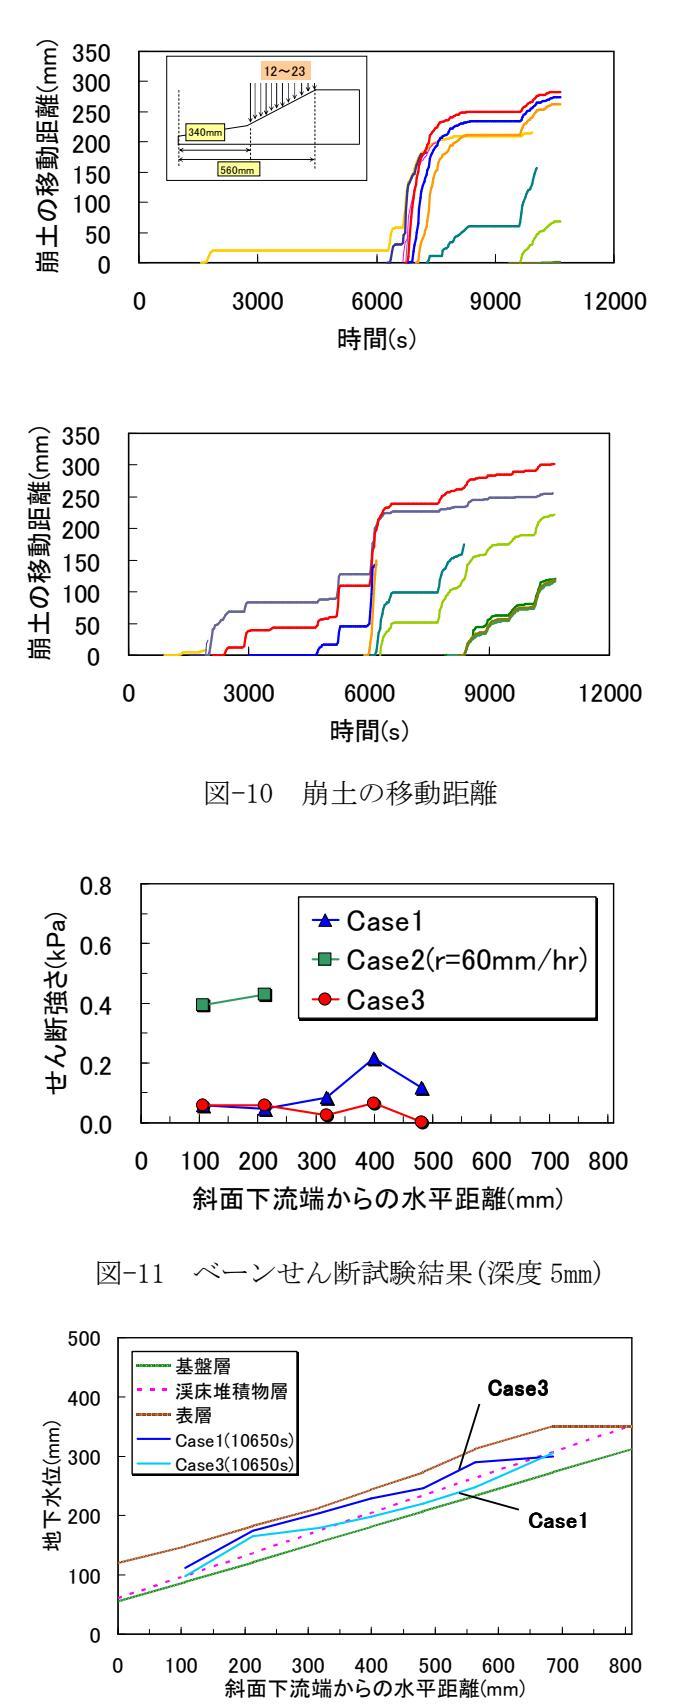
図-12 ベーンせん断試験実施時の地下水位

流動性の評価として, 崩土のせん断強さが小さいと 流動性が高いと定義した.図-11に崩土堆積箇所にお ける深度 5mm のベーンせん断試験結果を示す. Case2 では, 下部の崩壊部分 2 箇所で試験を実施した が,地下水を供給した Case1,Case3 よりも顕著にせ ん断強さが大きくなっており, 流動性は低いと考えら れる.Case1 と Case3 を比較すると, Case1 より Case3 は斜面中部でせん断強さが小さい.この理由と しては, Case3 は先行降雨によって盛土部分の飽和度 が高いために, 強度が小さくなったと考えられる.ま た,ベーン試験実施時の地下水位を図 12 に示すが, Case3 は Case1 よりも斜面全体で地下水位が高いこ とがわかる.このことも,崩土に多量の水が含まれる 要因と考えられ, Case3 は実験ケース中最も流動性が 大きいと考えた.
