## 松江工業高等専門学校 正会員 〇伊藤 秀幸 松江工業高等専門学校 正会員 高田 龍一

1. はじめに

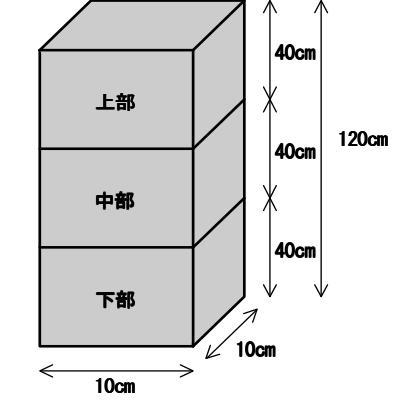
図1 作製供試体

供試体は図1に示すとおり120cmの鉛直方向に長い供試体を作成し、40cm 間隔で3分割し、それぞれ上部、中部、下部とした。供試体の作成にあたっ ては、高さの違いによる影響を検討するためのシリーズIと、これに加え養 生条件を変化させたシリーズIIの2種類とした。また、横打ち打設による標 準角柱供試体も作製した。本研究で使用したコンクリートの圧縮強度を図2、 物性値を表1、供試体の示方配合を表2に示す。

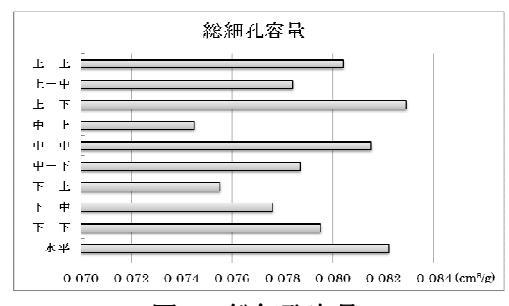
図3の総細孔容量では一定の傾向の値を示していない。図4の気 泡間隔係数では全体的に値が高いが,その中でも中部の気泡間隔係 数が大きいためにシリーズIの耐凍害性に劣る原因になっていると 考えられる。

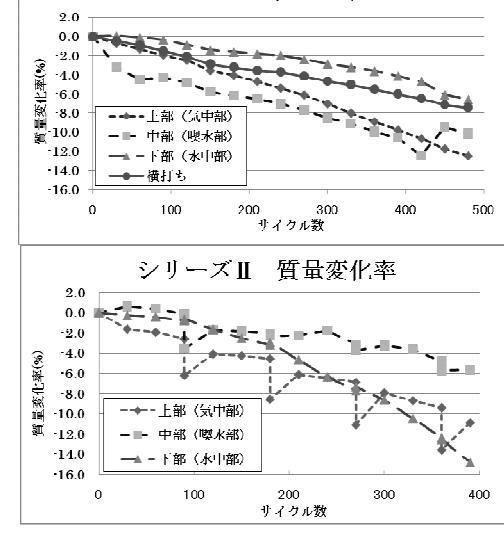
図5にスケーリングに伴う質量変化を示す。シリーズIにおいて は上部、中部は質量減少が大きく、下部は質量減少が小さくなって いる。これにより、上部ほどスケーリングが起こりやすく、下部ほ ど起こりにくいことがわかる。シリーズIIにおいては下部の質量減 少が大きく、乾湿を繰り返した中部の質量減少が小さくなった。こ れより、水中養生を行った下部では、供試体内の飽和度が高く、凍 結圧が大きくなったためスケーリングが大きいと考えられ、さらに、 乾湿の繰り返しはスケーリングに大きな影響を与えないことが明ら かになった。また、上部はシリーズIと同様に高いスケーリングの 値を示している。階段状になっているのは乾燥の影響であると考え られる。

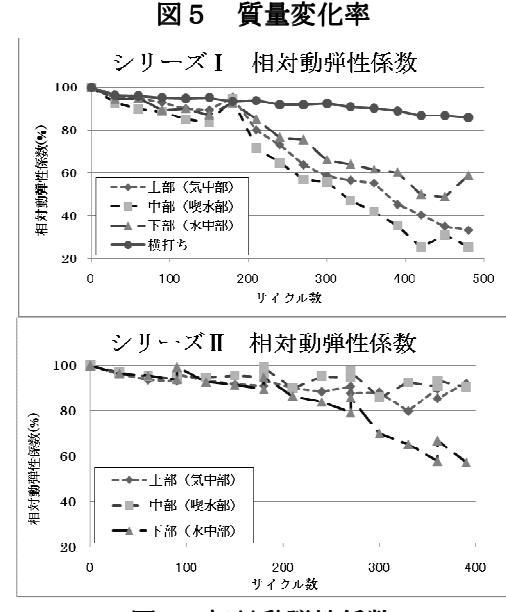
図6 相対動弾性係数

図6に相対動弾性係数の変化を示す。シリーズIにおいては中部 の相対動弾性係数の低下が大きく、下部の低下が小さい。中部が上 部よりも劣化が早いのは図4から供試体の気泡間隔係数において中 部の気泡間隔係数が上部よりも大きく耐凍結融解抵抗性が上部より も劣ったためである考えられる。シリーズIIでは下部の相対動弾性 係数の低下が大きく、中部の低下が小さい。これは質量変化と同様 に供試体内の飽水度による影響が考えられる。

また横打ちの供試体は他の供試体よりもスケーリング,内部劣化 とも優れている。横打ち供試体の気泡間隔係数が 250nm で一般に 凍結融解抵抗性に望ましい値と同様の値となったため凍結融解抵抗 性が高く,他の供試体よりも劣化が遅くなったと考えられる。

今回の実験では、シリーズIは中部の劣化が著しく目立ち、打設時の締固めの影響を強く受けていると考えられる。横打ち供試体が他の供試体に比べ耐凍害性が優れている理由としても、同様のことが考えられる。下部が強いことから、打設位置による影響は昨年と同様に認められた。さらに、総細孔容積、気泡間隔係数に見られるように締固めの影響が強く影響することが明らかとなった。シリーズIIでは、乾湿の繰り返しが、耐凍害性に影響しないことが明らかとなった。さらに水中養生を行った下部が、凍結圧により耐凍害性に劣るということが明らかになった。
