表面波探査を用いた地盤の健全度診断技術に関する研究

広島大学大学院工学研究科	学生会員	○河野	真弓
広島大学大学院工学研究科	学生会員	村上	陽平
広島大学大学院工学研究院	正会員	一井	康二

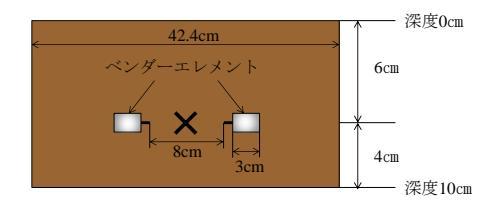
図-1 ベンダーエレメント設置位置

本実験では、図-1 に示すように供試体にベンダーエレメントを 設置し、供試体に降雨を与えることで時間経過ごとの含水比の変 化に対するせん断波速度を計測した.時間経過ごとの含水比の変 化は、供試体を乱すことができないため、浸透解析ソフト HYDRUS ¹⁾(以下 HYDRUS)による解析値を使用した.まず、HYDRUS に よる含水比の推定値の妥当性を検討した結果を示す.具体的には、 本実験で使用する土槽に豊浦砂で同様の供試体を作製し、それに 一定時間降雨を行い、降雨終了後のある一定深度の含水比を、電 子レンジ法により測定した.そして、電子レンジ法により得られ た含水比と解析により得られた値との比較を行った.**表-1**に実測 値と解析値の比較を示す.降雨強度の異なる 2 ケースを実施した が、両ケース共に実測値と解析値の値は近い値を示した.この結 果から、HYDRUS による含水比の推定結果はほぼ妥当であるとい える.

まず,図-2に示す土槽に間隙比・初期含水比を管理した供試体 を作成する.図-1に示す位置にベンダーエレメントを設置し,降 雨強度を一定とした雨を3ケース(6.6mm/hr, 13.65mm/hr, 25.13

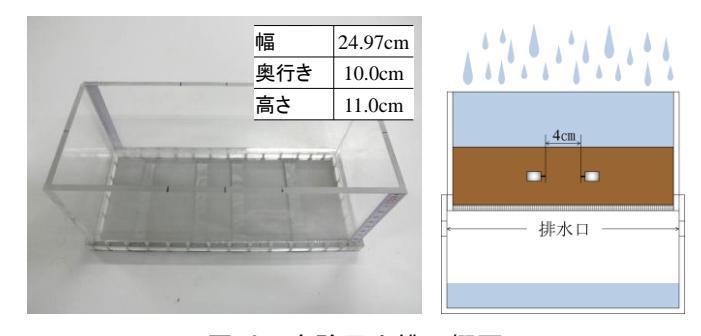
図-6 実験用土槽の概要

図-6 に示すような底に網を設置した実験用土槽に試料を締 固め、その内部にベンダーエレメントを設置し、細粒分の抜 け出し量とせん断波速度の関係について調べた.土槽の底部 には、供試体内を浸透した水と共に細粒分を受けるための水 槽を設け、定期的に細粒分をろ過により計測した.また、本 実験では、試料を土槽上端より下になるように作製し、図-7 に示すように供試体上部に水をポンプにより汲み上げ、土槽 上端より水がオーバーフローするようにした.水位をオーバ ーフローにより一定に保ち、供試体に一定の水圧を加えて、 細粒分流出を促すことが目的である.試料には中国地方に広 く分布し、破砕性のあるまさ土を使用した.まさ土は風化に も弱く、劣化が進行しやすいという性質を持つ.表-3、図-8 にまさ土の物理特性および粒径加積曲線を示す.

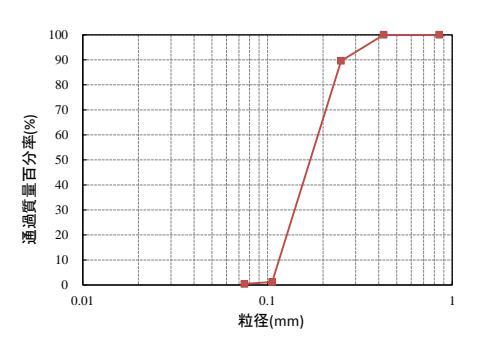
図-3 豊浦砂の粒径加積曲線

mm/hr) 降らせ、時間経過ごとの地盤の含水比とせん断波速 度を計測した. 試料には豊浦砂を使用した. 表-2, 図-3 に豊 浦砂の物理特性および粒径加積曲線を示す. せん断波速度は ベンダーエレメント試験により測定し,含水比は HYDRUS に よる浸透解析から算出したものを使用した.

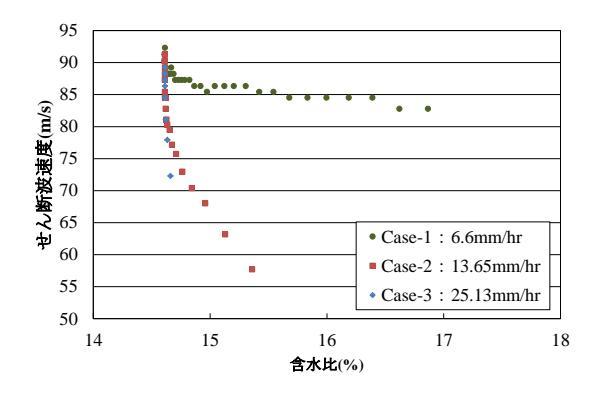
図-4 含水比(推定値)とせん断波速度の関係

図-4に含水比(HYDRUSによる推定値)とせん断波速度の 関係を示す.含水比が上昇するにつれせん断波速度は低下す ることがわかった.また,含水比が14.5~14.8%あたりでは, 微小に含水比が増加しただけでせん断波速度が急激に低下す るという結果が得られた.含水比とせん断波速度の関係は, Case-2とCase-3において,ほぼ同じ値を示している.しかし, Case-1は,他のケースとは異なり,含水比が増加してもせん 断波速度が急激に落ちることなく緩やかに低下する結果とな った.Case-1のみが他のケースとは違う挙動を見せた要因と しては,図-5に示すように,降雨強度が弱い場合は供試体に 加わる水が少量であるため,地盤内の水分布が不均質になり やすいためと考えられる.地盤内の水が少ない箇所では地盤 は固いままであり,せん断波が固い部分を選択的に通ること で平均より大きなせん断波速度が計測されたと考えられる.

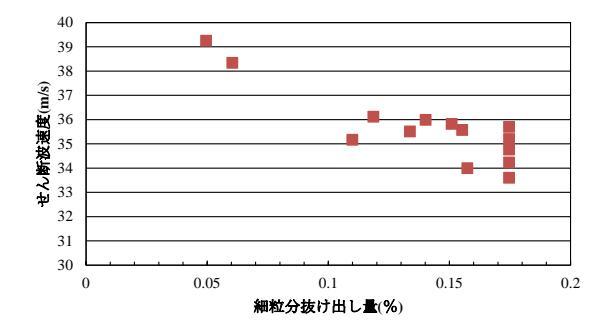
図-9 抜け出し量とせん断波速度の関係

図-9 に示すように、細粒分の抜け出し量が増加すると、せん 断波速度も低下するという結果が得られた.この要因としては、 細粒分により拘束されていた大きい粒子が、土中の細粒分が抜 けることで動きやすい状態となった可能性があげられる.これ により地盤のせん断剛性が低下するためせん断波速度も低下し た可能性があると考えられる.

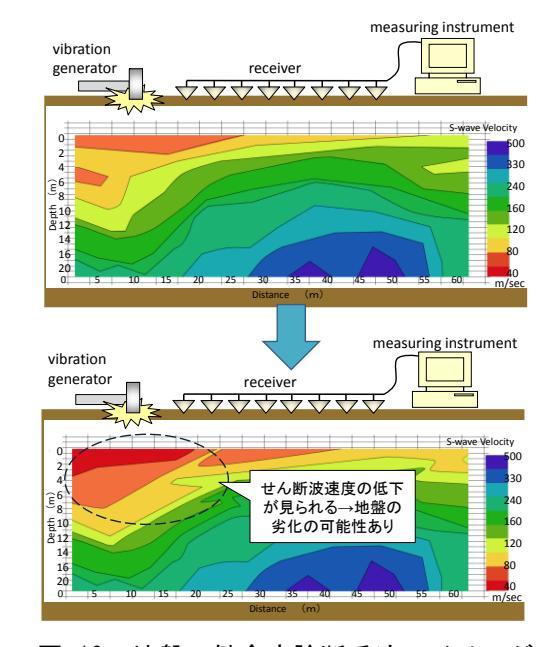
図-10 地盤の健全度診断手法のイメージ

図-10に示すように、まず、盛土等の構造物を新たに作った 場合、表面波探査によりせん断波速度を初期状態として計測 をする.既存の盛土等に適用する場合も、最初に計測したデ ータを初期状態とする.その後、毎月、毎年、あるいは大雨 が長期にわたり続いた後など、定期的にせん断波速度の計測 を行う.これにより初期状態と比べせん断波速度に変化が見 られたかを確認する.せん断波速度の低下が見られた箇所は、 水による何らかの影響により劣化している可能性が高い箇所 と推測できる.この手法の大きな利点としては、広範囲の調 査範囲から、地盤の劣化の疑いがある地点を簡便に抽出する ことができる点である.この手法により低コスト、短期間 での調査が可能になると考えられる.

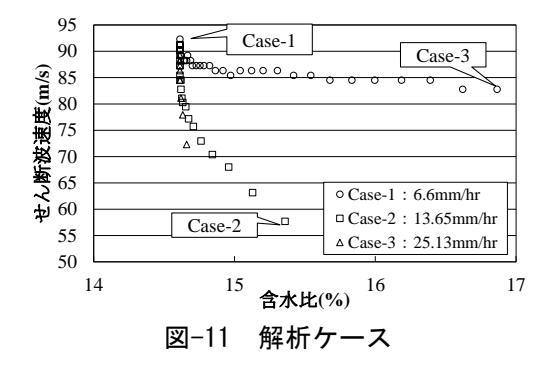
2.1 の実験結果から得られたせん断波速度と含水比の関係を用いて、実スケールの盛土擁壁をモデル化した動的 FEM 解析を実施した.本解析では、図-11 に示す3ケース において解析を行い、締固めが十分である初期状態から、

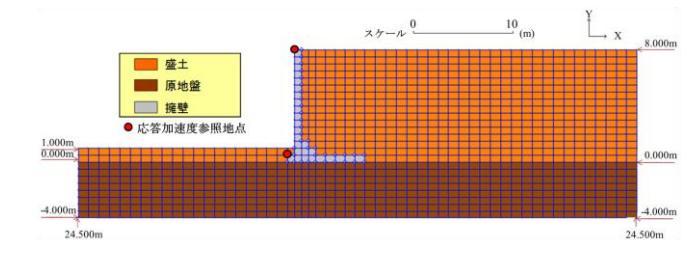
図-12 解析断面モデルのメッシュ

図-12 に解析対象断面の土層区分及び応答加速度の参 照節点の位置を示す.ここでは、単純化のため、盛土・ 擁壁は全て線形弾性体と仮定した.擁壁の解析定数及び 盛土の解析定数は、擁壁の設計事例集³⁾に記載されてい るもの、及び実験で使用したまさ土の物性値を用いた. 表-4 に各ケースにおける解析パラメータを示す.各ケー スにおける盛土のせん断剛性およびヤング率は実験で得 られたせん断波速度と含水比の関係から算出した.解析 では、様々な周波数を均一に含むホワイトノイズを基盤 に与え、擁壁の上端下端の応答加速度からそれぞれのフ ーリエスペクトルを求める.そして、上端と下端のフー リエスペクトルの比を伝達関数と定義し、そのピーク周 波数を擁壁の固有振動数とした.

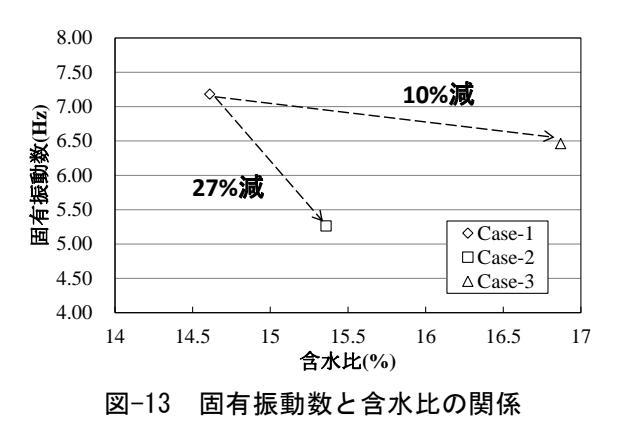
図-13に、固有振動数と含水比の関係を示す.降雨に より含水比が上昇すると、擁壁の固有振動数は低下する という結果が得られた.固有振動数の変化量は10%と 27%であり、常時微動計測による予測が可能なレベルで ある.よって、表面波探査よりも簡便に行える常時微動 による固有振動数の計測によっても、健全度診断は可能 であると思われる.
