鳥取大学 〇南郷柚衣

# 1. はじめに

ー軸圧縮強さは、供試体の圧縮変形・破壊形態と関係がある.通常、試験中の変形挙動は目視で観察し、供 試体の時間的な変形挙動を記録した研究は殆ど行われていない.本研究では締固め強さを変えて作製した供試 体の一軸圧縮試験中の動画像を撮影し、その変形挙動を時間を追って観察した.

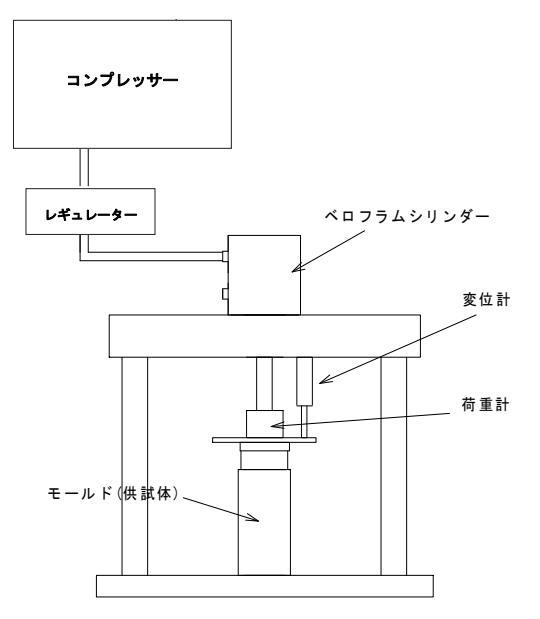
図1 締固め装置概略図

供試体は静的に締固めて作製した.図1に締固め装置概略図を示す. 含水比が15%となるよう蒸留水を加えて調整した試料をモールドにいれ, ベロフラムシリンダーを用いて静的に載荷することにより,締固めて供 試体を作製した.荷重は550Nまたは2200Nである.変位が落ち着くまで 載荷し,その後供試体を上下逆にして同じように載荷した.

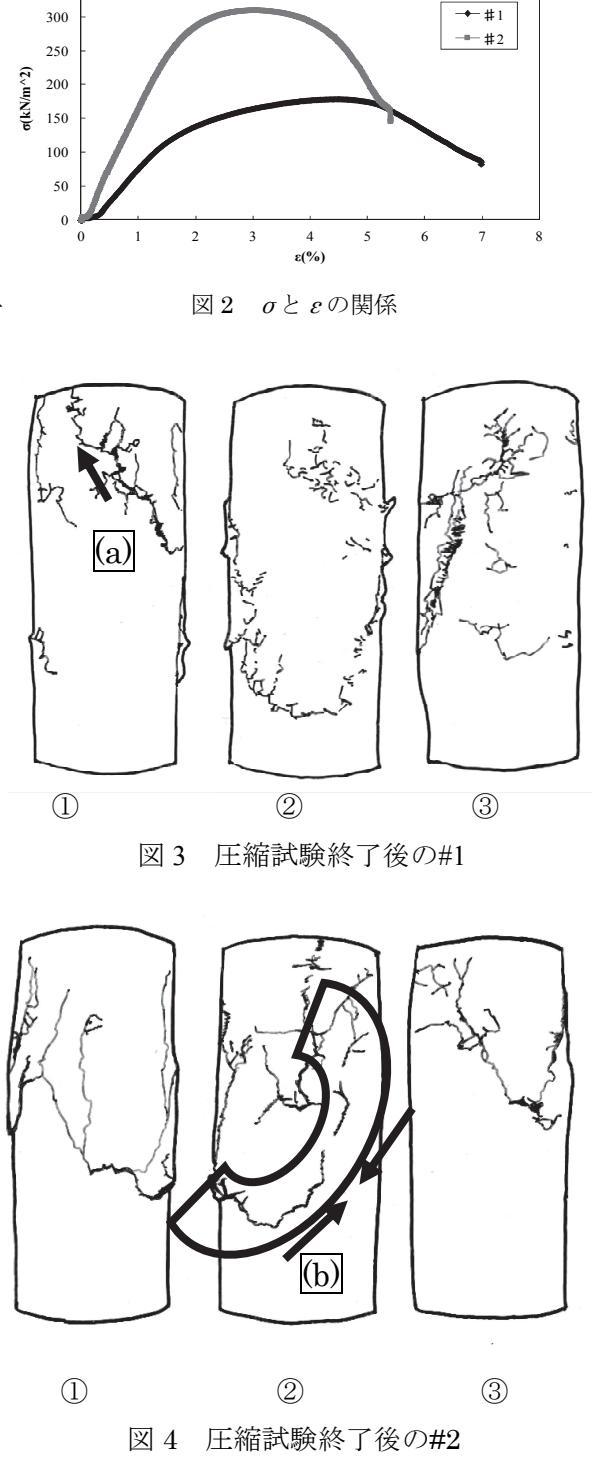
図 2 に圧縮応力 σ と軸ひずみ ε との関係を示す. 図 3, 4 は圧縮終了後の供試体を①②③方向から撮影した 画像からスケッチしたものである.

供試体表面は、モールドから取り出した時点ですでに小さな 凹凸があった.*ε*=1.2%ほどから③方向で供試体表面の凹凸の影が 濃くなり、上面に比べ中心部の直径が大きくなるのがわかった. *ε*=3.0%をこえると①方向で、供試体表面中心部から供試体上面 に向かってひび割れた(図 3(a)). *ε*=6.3%のとき、表面が浮き出し、 ひび割れの内部の土が見えるようになった. この場所は圧縮終了 後①方向で最も大きく深くひび割れる箇所と一致する. 圧縮応 力が最大になった *ε*=4.5%を過ぎると供試体表面が浮き上がる箇 所や、細いひびが目立つようになった. ③方向では *ε*=4.6~7.0% の間で急激に亀裂が発生し、供試体の上部から 1/3 程の所と上部 から 2/3 程の左側から左半分中央に向かって亀裂が発生した. *ε*=6.0%を過ぎた直後から、②を中心に大きな 1 本の曲線状にせ ん断した. ①、③でこのせん断した延長部分を見ると、上部が 下部に覆いかぶさるようにして変形したのがわかる.

や今後大きくなる亀裂は見られなかった.その後, $\epsilon=3.9~4.7\%$ の約1分間で急激に何本もの細いひび割れが発生した.しかし, 圧縮終了条件の1つである  $2/3q_u(\epsilon=5.0\%)$ の時点では,ひび割れ は連続していない.その後, $\epsilon=5.0\%$ から,実験を終了させた  $\epsilon=5.4\%$ までの約 30 秒間で,細いひび割れが矢印方向へ連続し ていき,1本の大きなひび割れとなった(図 4(b)部分).

破壊ひずみ(圧縮応力  $\sigma$  が最大)を示した時点では、まだ変形 挙動が明瞭でなく、 $\sigma$  が  $2/3q_u$  に達した後に大きなひび割れが 見え、変形挙動が明瞭になった.
