移動走行荷重による経年劣化した橋梁構造物の損傷推定に関する実験的研究

山口大学大学院 学生会員 〇内藤慎也 山口大学大学院 学生会員 友廣郁也 山口大学大学院 正会員 江本久雄 山口大学大学院 正会員 渡邊学歩

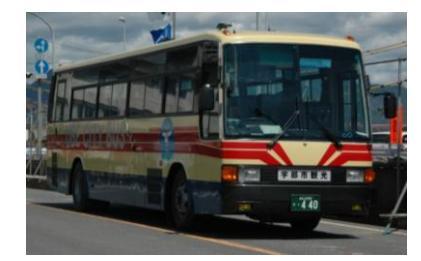
写真-1 前場橋と実験風景

本研究では、山口県山陽小野田市埴生の前場川に架橋されている, 橋長 16m, 支間 8m, 幅員 4.5m の 2 径間 RC 単純 T 桁橋の前場橋(写 **真-1**参照)を対象に実験を行った.本橋は,昭和13年に建設され,47 年後には補修が行われたが、防潮堤の改良工事に伴い撤去されること が決まり、小規模橋梁の対象として実験を行った.

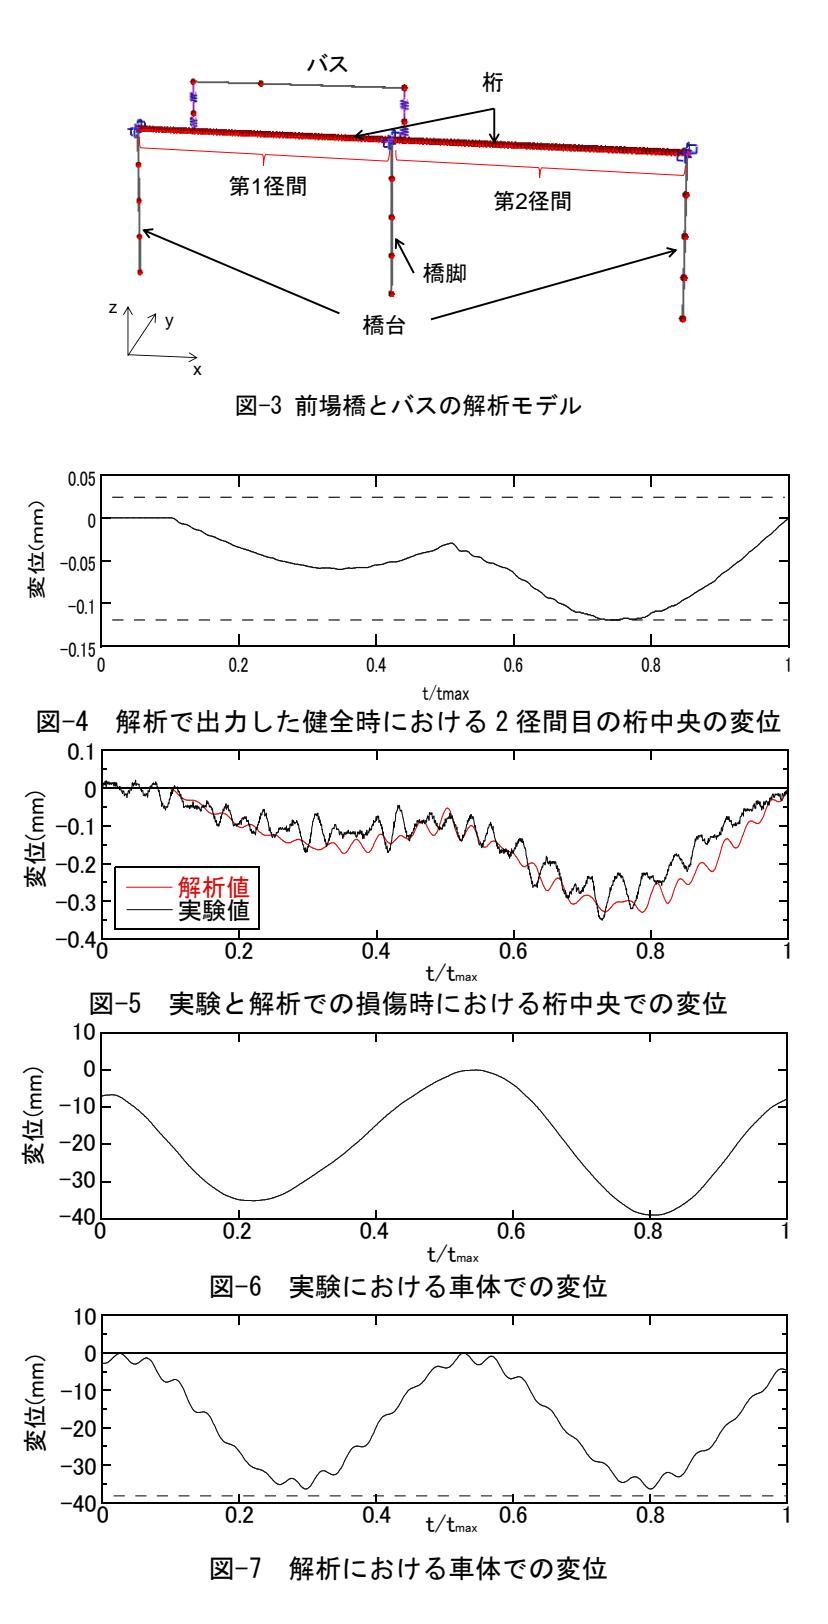
図-1 には車軸位置で計測した加速度を2 階積 分により求めた変位を示す. 大型バスの場合タ イヤの変形は小さく無視できることから、この 変位は車軸位置で推定した任意の位置での桁の たわみを表している.しかし、後述する数値解 析結果とは明らかに異なることが分かる.これ は、今回計測に用いたピエゾ型の加速度センサ ーは1Hz 以下の振動を計測出来ないため、橋桁 の挙動で支配的な低振動成分が観測出来なかっ たためである.

図-2には、レーザー変位計で計測した桁中央

位置で桁の変位(たわみ)を示す.バスの後輪が桁中央点を通過する 0.7 付近で桁のたわみが最大値 0.349mm に達している.バスの重量 15t が桁中央一点に作用したとして,橋桁が健全時の桁のたわみδを推定すると 0.185 mm となることから、本橋では老朽化により橋桁の剛性が著しく低下していることが分かる.

図-4 には、橋桁の全断面が有効(以後, 健全時と呼ぶ)としてモデル化した場合の 剛性を用いて解析を行った際の、桁中央位 置(2径間目)での桁の鉛直変位(たわみ) を示す.前輪が中央橋脚を越えて第2径間 に侵入すると(t/t_{max}=0.1)、桁がたわみ始め, 後輪が第2径間桁中央に達するt/t_{max}=0.75 の時に最大変位0.123mmとなる.実験値が 0.349mmであることから、桁2の曲げ剛性 を逆算すると前場橋の現状での曲げ剛性は、 健全時の曲げ剛性の64.8%程度であること が分かる.

バスが走行する際の桁中央での変位を, 現状の曲げ剛性を用いて,改めて示すと図 -5の通りとなる.同図には図-2に示した実 験も示すが,解析結果は実験値を高い精度 で再現している.

図-6には実験で計測した加速度から求め た,車体位置での変位を示す.変位の最大 値は約39mmとなっており,図-7に示す解 析における車体での変位を見ると、最大値 は約36mmとなり,若干の変位の差が見られ た.これは、バスが橋梁に侵入する際の段 差のモデル化やバスのモデルのばね乗数等 が正確ではないためだと考える.また、図 -7 では1径間目と2径間目の変位の最大値 の大きさが等しいが、図-6では1径間目と 2 径間目で変位の大きさと挙動に違いが見 られた.15回分の実験での変位を見ると、 変位の時刻歴の多くで1径間目の方が2径 間目に比べ変位の大きさが小さかった.よ って、1径間目の方が2径間目より曲げ剛 性が高いと考えられる. 解析における損傷 時の曲げ剛性については、2 径間目に設置

したレーザー変位計で計測した変位を用いて算出した.よって,1径間目は2径間目と同様の曲げ剛性を用いてモデル化されているため、変位の大きさの違いは曲げ剛性の違いによるものだと考える.また、実験では解析のようにバスを 30km/h の一定の速度で走行させるのは困難であり、この誤差により挙動の違いが生じている.
