広島大学大学院 学生会員 〇横田 龍一 広島大学大学院 フェロー会員 藤井 堅 コニシ(株) 正会員 堀井 久一 新日鉄住金マテリアルズ(株) 正会員 秀熊 佑哉

1. 背景・目的

本研究では、腐食表面生成モデル ¹に基づき両面に 疑似腐食を施した供試体に接着補修を施し静的引張試 験を行う.同モデルは表面の減肉を疑似的に表現する モデルであり、同じ腐食面を持つ供試体を多数作製す ることで、表面の凹凸を考慮しつつ、補修・補強による 強度回復効果を定量的に評価する.本研究では、5種 類の補修長さの鋼板接着供試体および CFRP 接着供試 体を作製して試験を行い、補修長さが強度回復効果に 及ぼす影響を明らかにする.

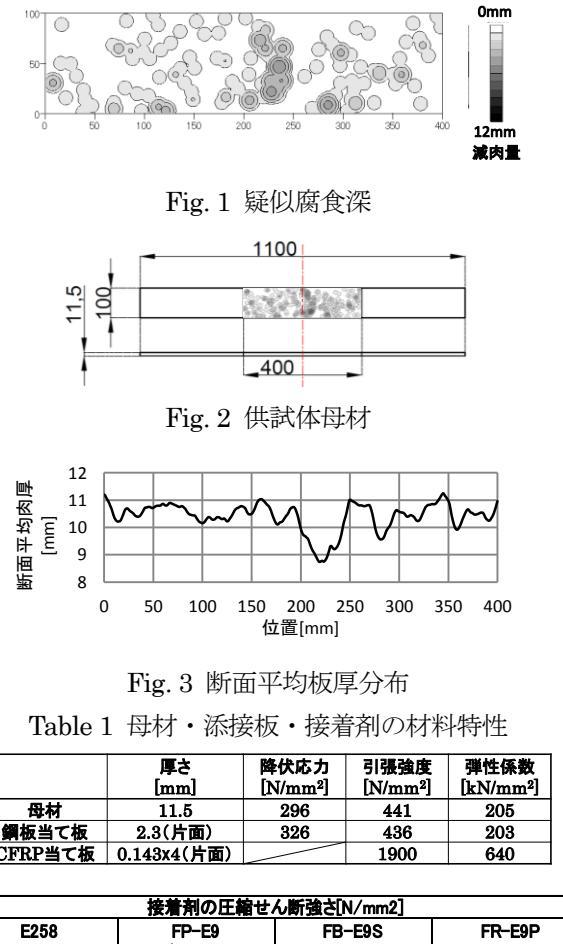
本研究で作製した疑似腐食表面の減肉量を Fig. 1, 供試体母材の概形を Fig. 2,疑似腐食区間の断面平均 板厚分布を Fig. 3 に示す.疑似腐食区間左端から 219mmの断面平均板厚が 8.78mm(減肉量 2.72mm) で最小となるため,この断面を中心に添接板を接着す る.母材および添接板,接着剤の材料特性を Table 1 に 示す. CFRP 添接板は、シートを片面あたり4枚積層 して含浸接着させることで設計強度を受け持たせてい る. なお、CFRP 接着工法では、接着端部の応力集中 を避けるため接着端部に25mmのずらし長さを施すが、 接着長さが50mm および100mmの供試体では長さの 制約によりずらし長さを設けていない.

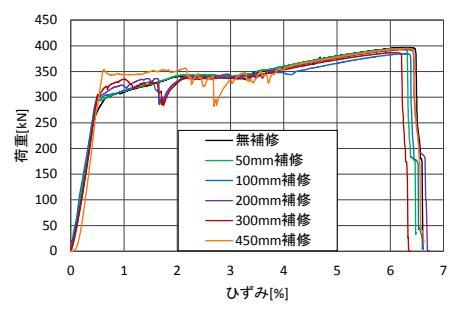
Fig. 4 鋼板接着供試体の荷重 - ひずみ曲線

Fig. 4 に鋼板接着供試体の荷重 - ひずみ曲線を示す. ここでいうひずみは、全体伸びを供試体のチャック間 の長さである有効長さで除した値である.いずれの供

試体も弾性域での挙動はほぼ同様であるが,塑性域に 入ると荷重の減少が見られる.これは,添接板の剥離 が進展し強度回復効果が失われるためである.その後 の挙動はいずれの供試体もほぼ同様であり,荷重が 400kN前後に達すると破断している.腐食区間補修長 さ450mmの供試体は腐食区間全体のみならず健全部 にも鋼板を接着した供試体であり,ひずみが2.7%程度 に達してから剥離している.また,接着長さ50mmの 供試体は早期に剥離が進展しているが,その他の供試 体はひずみが1.6%程度に達するまで剥離していない.

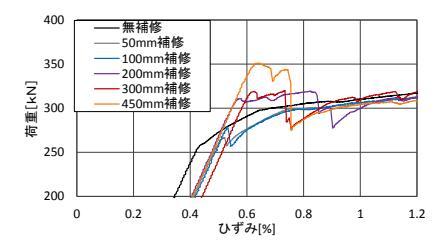
Fig.5 CFRP 接着供試体の荷重 - ひずみ曲線

Fig. 5 に CFRP 接着供試体の荷重 - ひずみ曲線の部 分図を示す. ずらし長さを設けていない 50mm, 100mm 接着供試体は強度回復効果が小さいことが分 かる.また,鋼板接着供試体と比較すると早い段階で 剥離が進展している.これは CFRP の弾性係数が母材 と大きく異なることでひずみ差が生じ,塑性域に入る と脆性的に剥離するためと考えられる.ひずみ差によ り生じるせん断力を軽減するために高伸度性パテ材が 用いられることもあるが,本研究では用いていない.

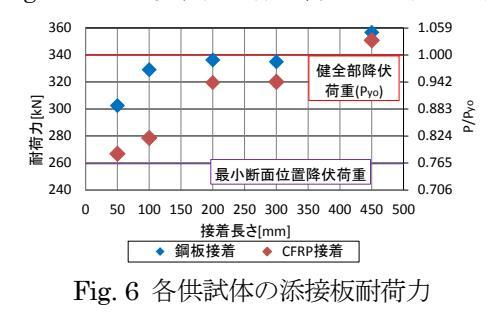
各供試体の添接板の耐荷力を Fig. 6 に示す. 接着長 さが大きくなると耐荷力が増す傾向が見て取れる. 腐 食区間全体を覆った 450mm 補修供試体は健全な状態 の降伏応力にまで耐荷力が増加し,全強が保障されて いることがわかる. 一方で,補修長さが 200mm 程度 でも耐荷力の値は健全な状態に近い.

Fig. 7,8 に、腐食区間の一部が塑性域に入る荷重 300kN時の、ひずみゲージで測定した母材のひずみの 分布を示す.補修長さが大きくなるとひずみが小さく なる傾向にある.しかし、最小断面積位置である 219mm 箇所に着目すると補修長さが鋼板接着供試体 においては 100mm、CFRP 接着供試体については 200mm に達するとほぼ同等の値となっている.青木 ら²⁰は、接着端部では母材に応力の集中が生じるもの の、接着端部からある程度の長さを確保すれば応力の 集中がほぼ見られなくなるとしている.Fig. 6 と併せ 考えると、本研究の条件では接着長さを 200mm 程度 確保すれば十分な部分的強度回復効果が得られると考 えられる.
