鉄筋メッシュパネルを用いた連続鉄筋コンクリート舗装版の耐荷性能

山口大学大学院	学生会員	〇安井	響
株式会社藤崎商会	非会員	片山蚌	电信
株式会社藤崎商会	非会員	上野岡	則尚
山口大学大学院	正会員	吉武	勇

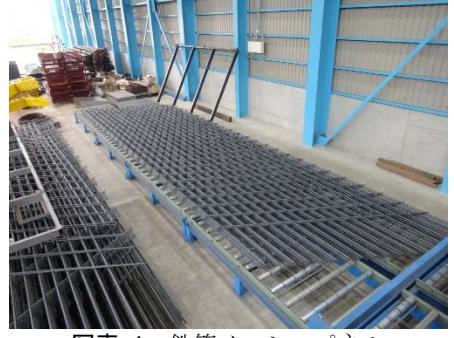
写真−1 鉄筋メッシュパネル

我が国では少子高齢化に伴い生産年齢人口が減少 し、労働生産性の向上が必要とされている.連続鉄筋 コンクリート舗装(以下 CRCP と略記)の鉄筋の施 工において、従来では人力で行っていたため、多大な 時間と労働力を要していた.そこで予め工場内で鉄 筋を溶接した「鉄筋メッシュパネル」(写真-1)を用 いることにより、生産性の向上と工期短縮が可能で ある.本研究では、鉄筋メッシュパネルを用いた CRCP版の耐荷性能を調べることを目的とする.

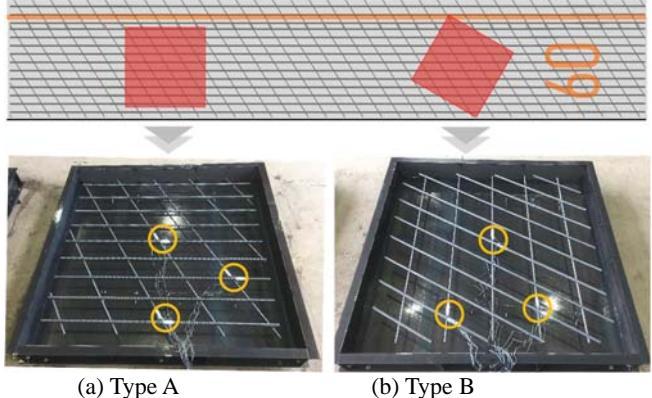
a) Type A (b) Type B 図-1 供試体型枠

供試体型枠を図-1 に示す.図-1(a)・(b)に示すよう に, CRCP 版の取り出し方の異なる供試体を 3 体ず

つ計6体作製した.供試体寸法は1辺が1500 mm, 版厚が150 mmの正方形とした.CRCP版の表面から 下方に1/3の位置に鉄筋を設置した.また,丸印に示 す場所にひずみゲージを設置した.打設後,材齢28 日以降に載荷試験を開始した.

CRCP 版を 4 辺単純支持で設置し、それぞれの支 間長を 1200 mm とした.載荷治具は、1 辺が 150 mm の正方形の鋼板を使用した.また、供試体中央部に変 位形を設置した.先ず、静的載荷により、98 kN まで 載荷を行い、ひび割れを発生させた.その後、上限荷 重を 98 kN、下限荷重を 9.8 kN とした繰返し載荷を 最大 200 万回まで行った.なお、繰返し載荷速度は 4 Hz とした.疲労実験終了後、CRCP 版の下面のひび 割れの様子を観察した.

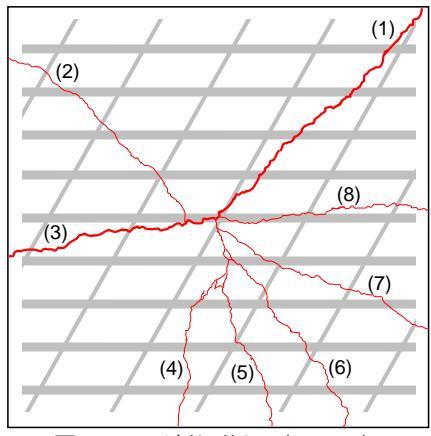
図-2 ひび割れ状況 (Type.A)

舗装版 (Type A) の破壊時の下面のひび割れ状況を 図-3.2 に示す. ひび割れ幅に着目すると, 図中のひ び割れ (1) と (3) の水平方向のひび割れ幅が同程度 となっている. このことから, (1) と (3) のひび割 れが同時に発生したものと思われる. また, 供試体中

央部から斜め方向にひび割れ(2)・(6)がみられる. これらは、ひび割れ幅の大きさとひび割れ発生箇所 から、先述したひび割れ発生後に生じたひび割れと 推察できる.さらに中央部から発生した比較的幅の 小さいひび割れ(4)・(5)・(7)は、舗装版内部の鉄 筋によって分散されたものと考えられる.

- (1) 鉄筋メッシュパネルを用いた CRCP のひび 割れ状況から,対角線上にひび割れが発生し, D16 と D13 方向を 2 等分する顕著な斜めひび割 れがみられた.供試体中央の鉄筋ひずみは載荷 回数が 10 万回目までは同等の結果を示した.
- (2) FEM 解析において求めた応力分布から、(1) に示すコンクリート版に斜め方向のひび割れが 発生した現象を確認した.

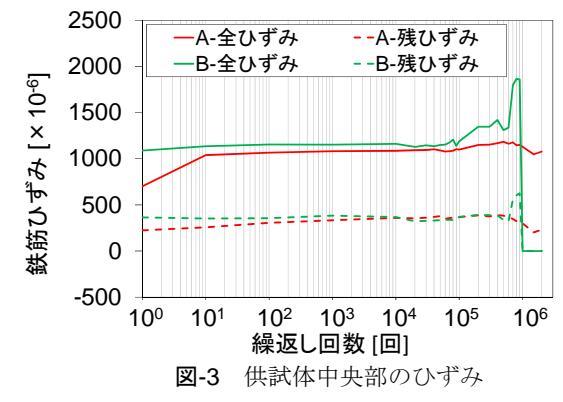
供試体中央部の鉄筋ひずみ・コンクリート版のた わみを図-3 に示す.鉄筋ひずみは,Type A と Type B ともに 10 万回まで同程度の挙動を示したが,Type B では 10 万回を超えると,徐々に大きくなり約 90 万 回で降伏した.鉄筋の目立った損傷はみられなかっ た.除荷後のひずみ(残留ひずみ)も両者同等の結果 を示した.

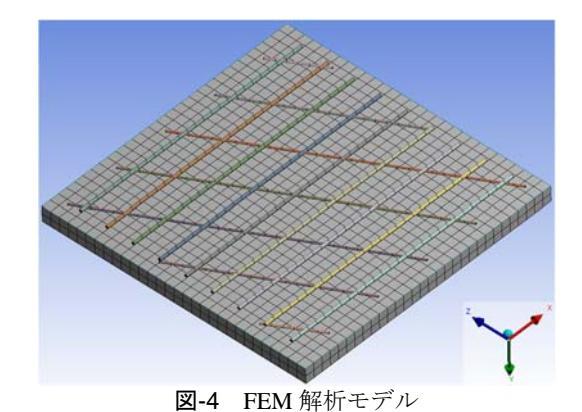
先述の鉄筋メッシュパネルを用いた正方形のコン クリート版の破壊特性について調べるため、3 次元 FEM ソフトウェア(ANSYS WorkBench)を用いてモ デル(図-4)を作成し、FEM 解析を行った. CRCP 版 サイズは 1500×1500×150 mm である. コンクリー トと異形鉄筋から構成される. 実供試体による実験 を模擬するため、載荷治具と 4 つの単純支持を設け

た. コンクリート上面と載荷治具, コンクリート下面 と4つの支点に境界条件を設けた.

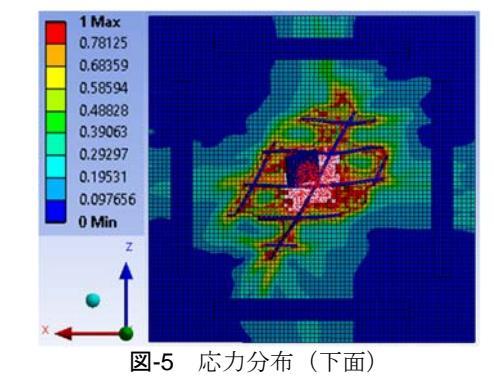
CRCP版下面におけるコンクリートの引張強度(設計強度より換算)に対する x 軸方向の応力比の分布 を解析した.先ず設定荷重を 98 kN として解析を行ったが,顕著な損傷がみられなかったため,車両の最 大総重量 25 tf (245 kN)まで荷重を増加させて解析 を行った.その結果,図-5 から直接力を受ける鉄筋 の方向に沿うように供試体中央部から斜め方向にか けて CRCP版の損傷が進展することがわかる.先述 の実験において,60°の角度で配置されたD13 鉄筋 に沿ってコンクリート版に斜めのひび割れが発生し たが,この解析は CRCP版全体において,このD13 に沿って応力が卓越したことを証明している.
