進行性破壊解析に基づくトラス橋の変形挙動が構造部材と床版に与える影響に関する研究

山口大学大学院	非会員	○岩崎 遥
山口大学大学院	正会員	渡邊 学歩

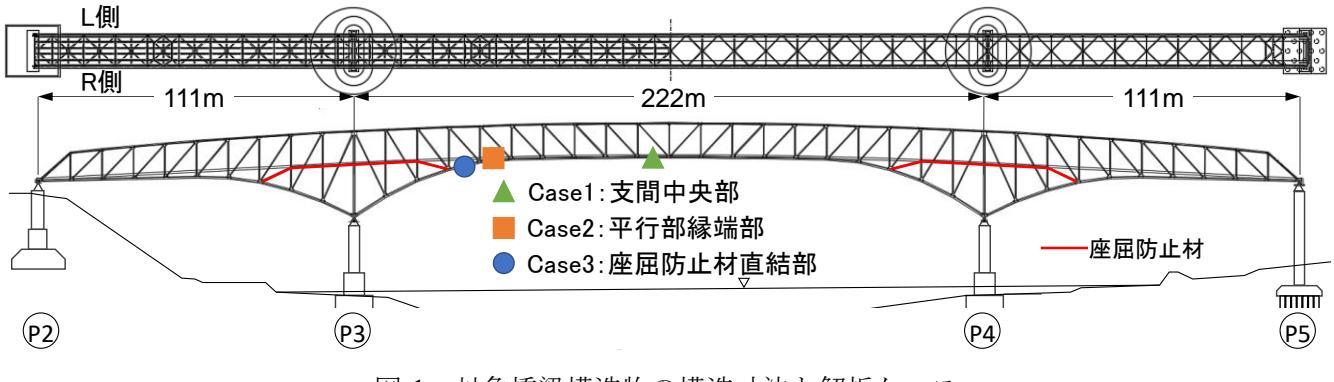
本研究では、図-1 に示す橋長 444m(最大主径間長: 222m)の3 径間連続下曲弦プラットトラス橋を対象 として検討を行った.解析モデルの主構部分は、トラ ス各格点間を8 要素に分割して、部材をファイバー 要素でモデル化した.また床組構造は、床版の面内変 形やねじれ変形挙動を正しく評価するために、シェ ル要素で表す鉄筋コンクリート床版と、ファイバー 要素で表す縦桁及び横桁を、オフセット要素で結合 した複合構造でモデル化した.

図-1 対象橋梁構造物の構造寸法と解析ケース

剛性マトリクスを作成した.その後,選定した損傷部 材を撤去後,進行性破壊解析を行った.本解析では, 図-1に示すように,Caselでは支間中央の部材,Case2 ではトラス平行部縁端部材,そして Case3 では座屈 防止材と直結した部材を損傷部材として選定した.

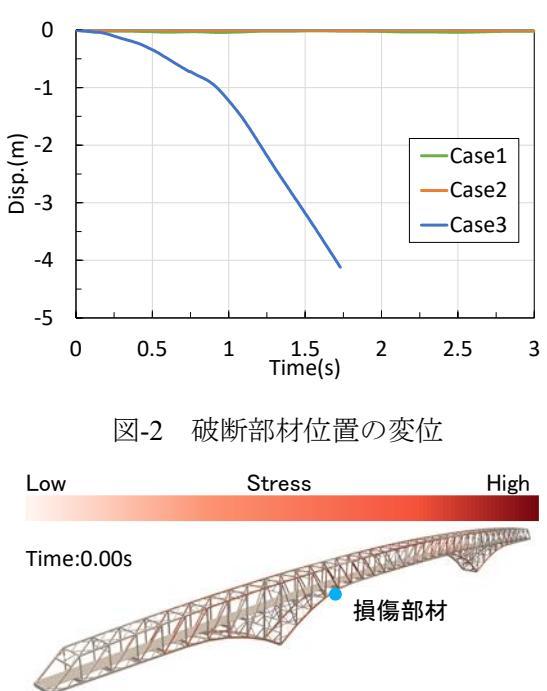
図-2 に各ケースの損傷部材位置の変位を示す.支間中央部材、トラス平行部縁端部材を損傷部材とした Case1, Case2 の変位は安定した.座屈防止材直結部の部材を損傷部材とした Case3 では,図-3 に示すように P4 橋脚側から張り出された上部構造が大きくたわんで沈下したことで大変形が生じ,解析終了時に変位が 4m を超えた.次に大変形に至った Case3の部材軸力と床版軸力に注目し,影響を評価した.

図-4には、上弦材が負担する軸力を部材破断前(常時状態)と部材破断後 1.72 秒時点で比較して示す. 部材が破断したことでP3橋脚側の引張軸力が減少し、 P4橋脚側の引張軸力が増加しており、軸力の分布が 右側へとシフトしている様子が確認される.これに より、P4橋脚支点部周辺の上弦材が引張降伏するこ とが示唆される.一方、図-5には下弦材が負担する 軸力を示すが、時間が経過するにつれて、P3橋脚側 の負担軸応力(圧縮応力)が減少し、P4橋脚側の負担 軸応力が増加しており,負担軸力が P3橋脚側から P4

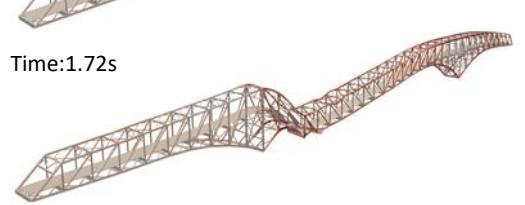
図-3 進行性破壊による橋梁構造の変形挙動 (Case3:座屈防止材直結部が破壊)

- 下曲弦部に設置された座屈防止材に連結する下 弦材が破断した場合には、P4 橋脚側から張り出 された上部構造が大きくたわんで沈下し、橋梁 構造が大変形に至る可能性が示唆される.
- また、これに伴い、橋梁構造の大変形によって上 弦材、下弦材の負担軸力が大きく変化し、P3 側 構造系が負担していた軸力が P4 側構造系へと 移流・伝播する様子が確認された。
- 3) また、P4橋脚支点上の下曲弦材に発生する軸圧縮応力度が、許容曲げ圧縮応力度の1.75倍に達していることから、破壊が進行すると支点部を中心とした下曲弦材が座屈して、橋梁構造物の倒壊が発生する可能性が示唆された。
- 4) 床版では、損傷部材周辺の床版軸応力が増加し、 解析終了時に一般的なコンクリート圧縮強度 30MPaの3倍以上となったことから、圧縮破壊 が生じたことが示唆される。

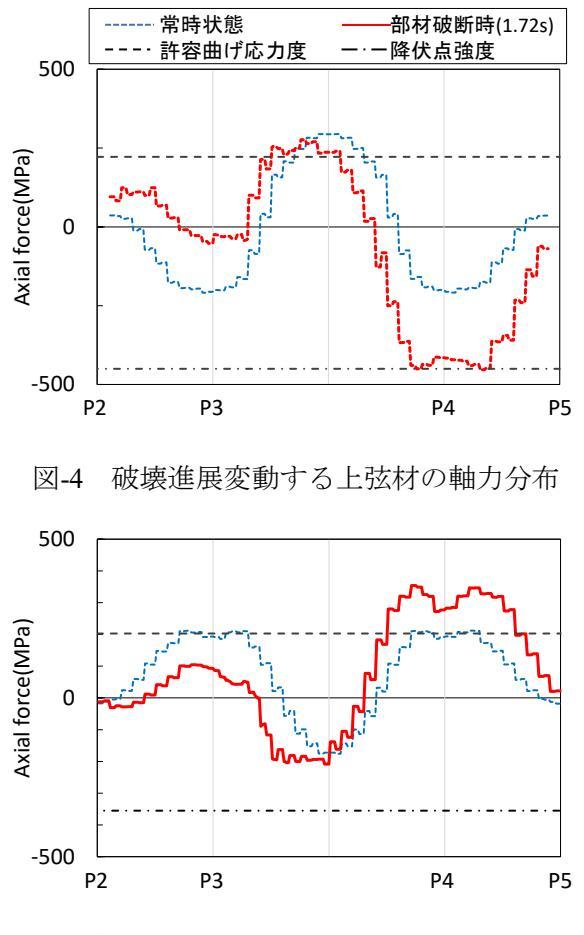
図-5 破壊進展変動する下弦材の部材軸力分布

橋脚側へと移流・伝播している様子が確認された. な お,P4橋脚支点部周辺の下弦材に生じる圧縮応力度 は最大で354MPa に達している.これは,同部材の許 容曲げ圧縮応力度(203MPa)の1.75 倍に相当するこ とから,下曲弦材がP4橋脚支点上で座屈する可能性 が示唆される.

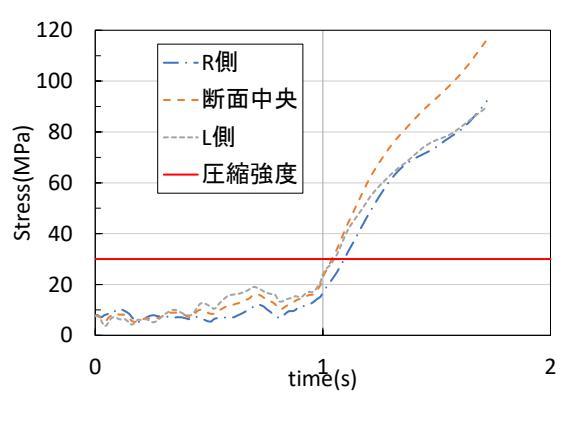
図-6 床版軸応力の時刻歴

次に進行性破壊解による Case3 の床版への影響を 評価する.床版軸応力の時刻歴を図-6 に示す.構造 系の大変形によって,損傷位置近辺の床版要素の軸 応力が R 側,床版断面図中央,L 側の全てで増加し, 解析終了時には一般的なコンクリート圧縮強度であ る 30MPa の 3 倍以上となった.このことから,損傷 位置近辺の床版が圧縮破壊したことが示唆される.
