1. 序論

実橋の現況調査

香川高等専門学校	学生会員	○藥師侑祐
徳島大学	非会員	安倍千香子
香川高等専門学校	正会員	太田貞次

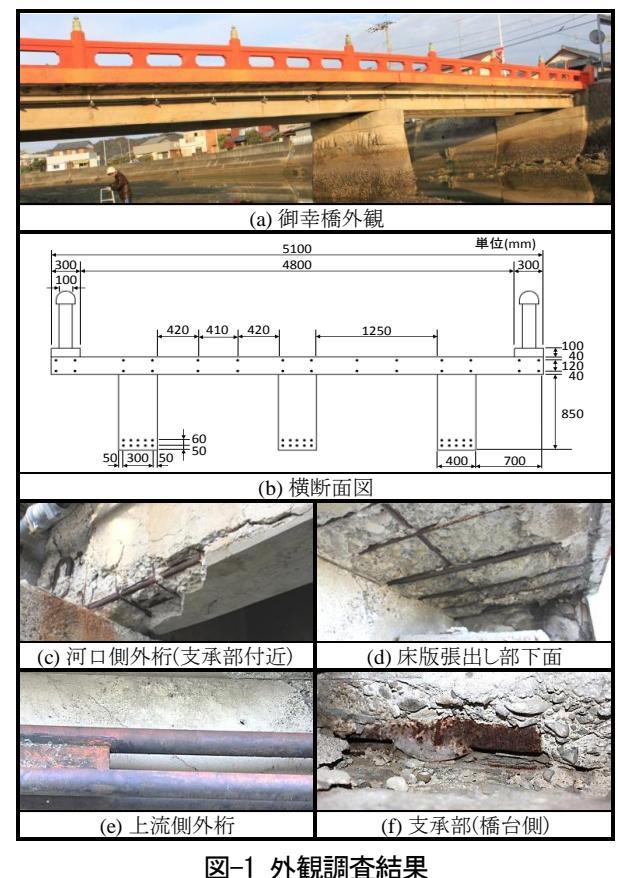
図-1(a)に本橋外観,(b)に調査より判明した部材寸法 および配筋、(c)~(f)に損傷状況写真を示した.本橋は 第1径間に深刻な劣化・損傷が発生しているが、第2径間 は比較的軽度の損傷程度にとどまっている. 第1径間では, (c) 河口側外桁にはかぶりコンクリートの剥落と3mに及 ぶひび割れを伴う損傷, (d) 床版張り出し部下面に全面に 及ぶかぶりコンクリートの剥落と鉄筋露出, (e) 上流側外 桁にひび割れ幅1.3mmのせん断ひび割れが見られた.(f) 支承部(橋台側)でも、線支承の層状さびの発生と周辺の コンクリートの圧壊による固着化が確認された.また、 第1径間では支間中央部で最大3.6cmのたわみが確認され、 剛性の深刻な低下が示唆された.

香川県東かがわ市引田を流れる小海川河口部に架かる 御幸橋を対象として、外観調査および振動計測を実施し た. 本橋は昭和29年に架設された最大支間長13.6m の2 径間単純RCT桁橋である.本橋は河口部に位置しており, 顕著な塩害による劣化・損傷を生じている反面、現在で も4tトラックの通行があり、安全性を検証するための耐 荷力検討が必要である.

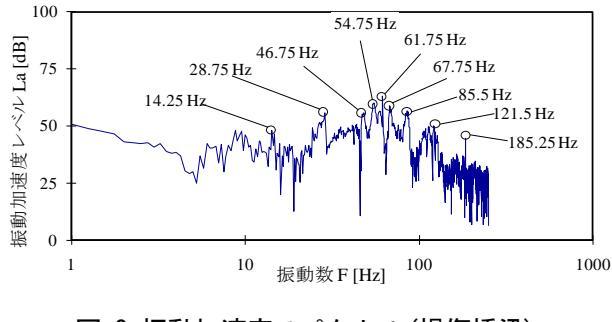
図−2 振動加速度スペクトル(損傷橋梁)

図-2に,損傷橋梁である第1径間の振動加速度波形を高 速フーリエ変換して得られた振動加速度スペクトルを示

した. 固有振動数は、比較的健全である第2径間では1次 モードで12.5Hz, 2次モードで24.25Hz, 3次モードで44Hz であり、損傷が激しい第1径間では1次モードで14.25Hz, 2次モードで28.75Hz, 3次モードで46.75Hzであった. 劣 化・損傷に伴う曲げ剛性の低下は固有振動数を低下させ る要因となるが,損傷橋梁での固有振動数の上昇が確認 されたことから、支承部の固着化に起因する橋軸方向変 位の拘束による影響が示唆された.

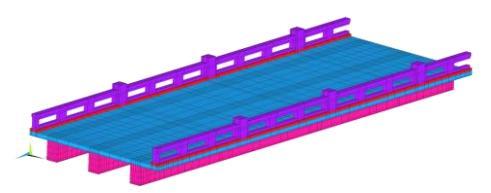
図-3 ANSYSによるFEM解析モデル

横断面図をもとに作成した健全モデルを図-3に示す. FEM解析では、コンクリート部材をSOLID要素、主鉄筋を BEAM要素によって、節点数15,804、要素数14,682の多節 点モデルを作成して解析した.各要素に使用した材料物 性値を表-1、FEM解析による検討モデルを表-2に示す.

有限要素法解析ソフトウェアANSYSを使用し,FEMモデルによる固有値解析を行った.
