部分補強による盛土の耐震性能向上に関する基礎的研究

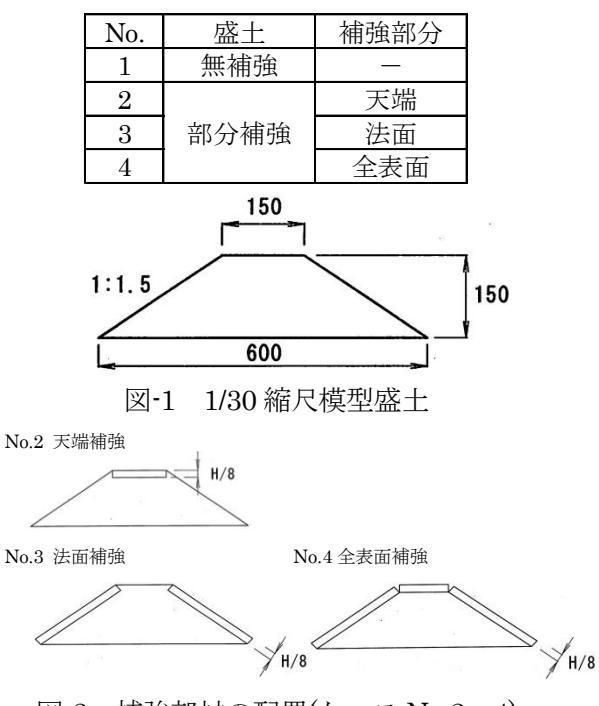
図-2 補強部材の配置(ケース No.2~4)

表-1に示す無補強盛土と部分補強盛土の計4ケース の振動台模型実験を実施した。図-1に高さ6mで法面 勾配1:1.5の実物の盛土を想定し、縮尺を1/40とした 模型盛土を示す。図-2に実験 No.2~No.4 の部分補強 盛土における補強部材の配置を示す。なお、No.4の天 端と法面の補強部材は結合していない。

補強部材を設置する場合は、模型盛土成形後に補強 部材を設置することで部分補強盛土を作製した。本実 験では、補強部材として固化体を用いた。人工軽量骨 材の質量比に対して早強ポルトランドセメント 40%、 水 20%を混合し、型枠を用いて作製した。補強部材の 密度は $\rho = 1.20 \sim 1.22$ g/cm³であり、盛土試料とほぼ同 様とした。補強部材の厚さは 2cm (≒H/8)とし、奥行 方向(29cm)に3分割して設置した。

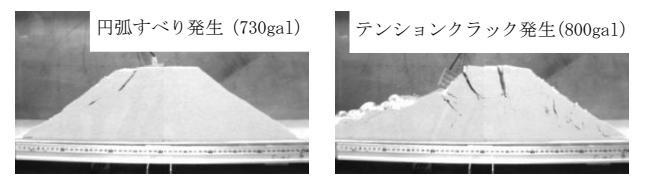
図-3 無補強盛土の崩壊状況(ケース No.1)

無補強盛土(No.1)は、加振加速度 α =730gal におい て円弧すべりが発生し(図·3 左)、α =800gal のときテ ンションクラックが発生して全体が崩壊した(図·3 右)。この崩壊形態は、地震による河川堤体等の崩壊形 態 ¹⁾と類似していると考えられる。

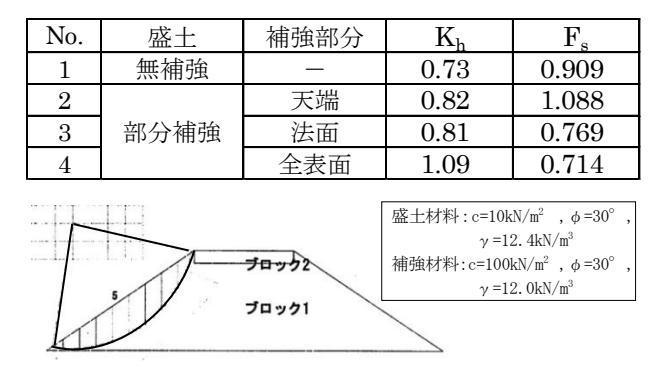
図-7 天端補強盛土(ケース No.2)の安定解析結果

振動台実験で円弧すべりにより崩壊した加速度 αf から水平震度 Kh= a fg を設定し、地震時の円弧すべり 安定解析を行った。各ケースの水平震度 Kh と安定解 析で得られた安全率 Fsを表・2 に示す。図・7 に示すよ うに安定解析で得られた臨界円(ケース No.2)が振動台 実験で確認された崩壊形態を再現していることが分か る。ケース No.1 と 2 では安全率 Fs=1.0±0.1 の範囲 にあり、模型実験の崩壊をほぼ再現していると思われ る。ケース No.3 と 4 の F_sが 1.0 より小さい原因とし て、実験の崩壊が円弧すべりではなく直線すべりある いは複合すべりの傾向が見られることが挙げられる。
