# 平成30年7月豪雨における愛媛県内の領家花崗岩地帯の斜面災害に関わる雨量特性

愛媛大学 大学院理工学研究科 フェロー 〇森 伸一郎 愛媛大学 大学院理工学研究科 正会員 小野 耕平

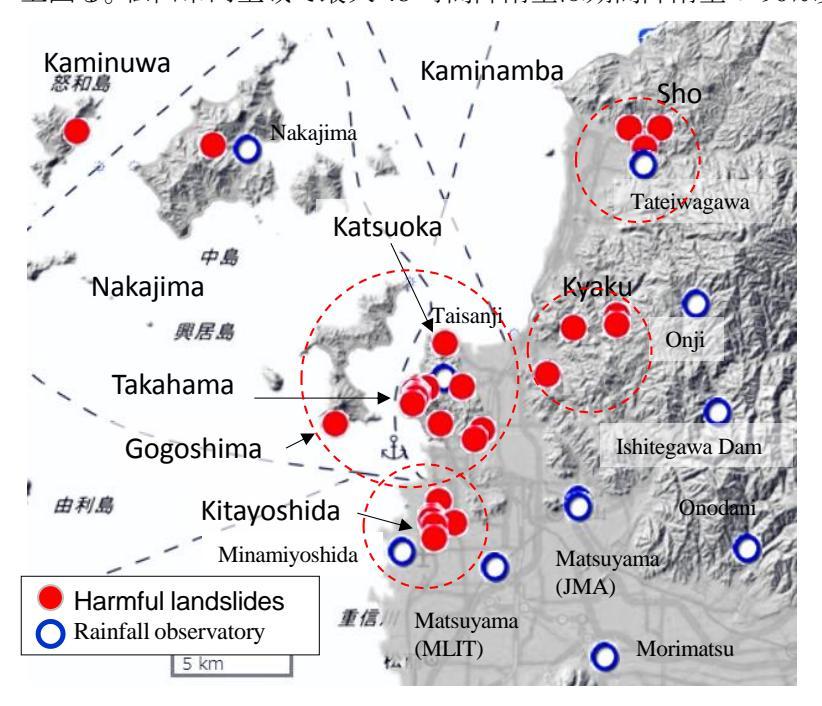
図-2 松山市西部地域の斜面災害分布(崩壊時刻判明)

図-1 に愛媛県災害対策本部<sup>1)</sup> による斜面崩壊件数と国土交通省<sup>2)</sup> による市町別の土砂災害件数の相関を示 す。斜面災害の発生箇所数は、南予地方の宇和島市に続いて、松山市で269箇所、今治市または上島町が続く。 中予地方では松山市で圧倒的に多いのが特徴的である<sup>3)</sup>。図-2 に松山市西部地域の主な斜面災害分布を示す。

松山市では、高浜地区、島嶼部(中島、興居島、怒和島)、難波・庄地区 で多くの斜面災害があった。また、勝岡町、太山寺町、北吉田、別府町 でもあった。難波・庄地区や中島・怒和島などは新期領家花崗岩類、客 地区、高浜・太山寺地区、興居島などは古期領家花崗岩類、北吉田は泥 岩起源の領家変成岩である。

斜面崩壊トリガーとなる降雨特性を知るには、崩壊が発生した時刻を知 ることが重要である。住民インタビューなどの方法により松山市内の斜面 崩壊発生時刻を調べ特定した。図-2には崩壊時刻が特定できた斜面崩壊と 降雨観測所の分布を示し、表-1には特定した崩壊時刻と計算したSWIを対 応させる降雨観測所を示す。図-5には(a)太山寺、(b)太山寺と立岩川の平均 雨量、(c)立岩川の降雨観測所のスネーク曲線を示し、それぞれに対応させ た崩壊斜面の崩壊発生時刻を示している。太山寺観測点地域である高浜、 興居島、新浜ではSWIが140に達した時点で崩壊が発生し始めているのに 対して、立岩川観測地域である庄、上難波ではSMIが170以上で、中間地 域にある客、東大栗ではSMIが165であった。太山寺周辺は古期領家花崗 岩類で、立岩川周辺では新期領家花崗岩類である。客、東大栗は古期であ るが新期も混ざる。領家花崗岩の新旧でSWIの大小が対応している。

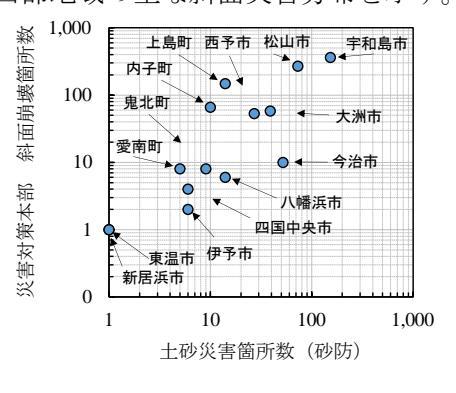
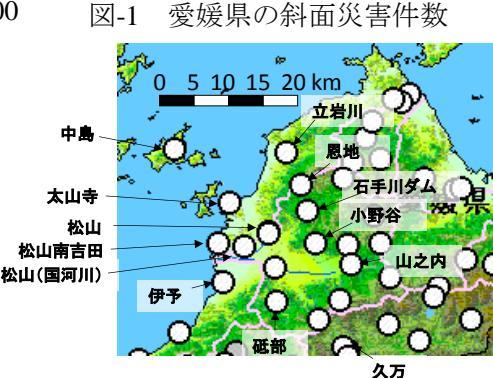
図-3 松山市周辺の降雨観測所分布

図-3 に中予地方で土砂災害の集中した地域の降雨観測所 4).5)分布を示 す。図-4 に中予地方における地域別最大一定時間降雨量を折れ線グラフ にしたものを示す。100 年以上のデータが利用可能な地点における最大 日降水量のデータから推定された確率降水量は、松山(気象庁)で 100 年確率降水量が 194mm、200 年が 211mm である <sup>の</sup>。この豪雨では、 7月6日に最大日降水量 206mm を記録しており 100 年確率降水量を 上回る。松山市内全域で最大 48 時間降雨量は期間降雨量の 90%以上

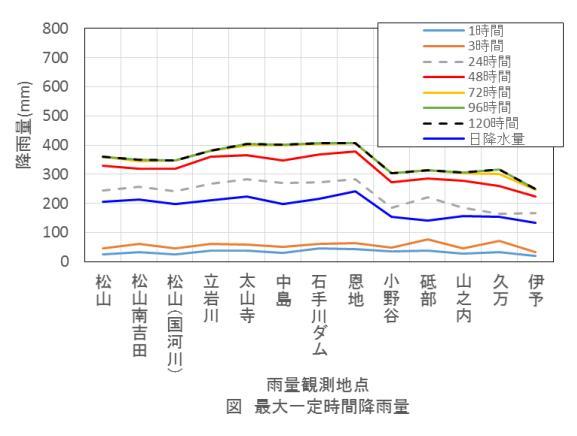
図-4 中予地方の地域別最大一定時間降雨量

であり、この地域の土砂災害はこれに大きく影響を受けている。犠牲者を 出すなど大規模な土砂災害が発生した地域では、怒和島に近い中島で 402mm、高浜地区に近い太山寺で 404mm、難波・庄地区に近い立岩川観 測局で 382 mm と一層大きい。
