# SAR 画像を用いた道路の被災箇所抽出に関する研究

香川大学 学生会員 ○久保栞,フェロー 吉田秀典

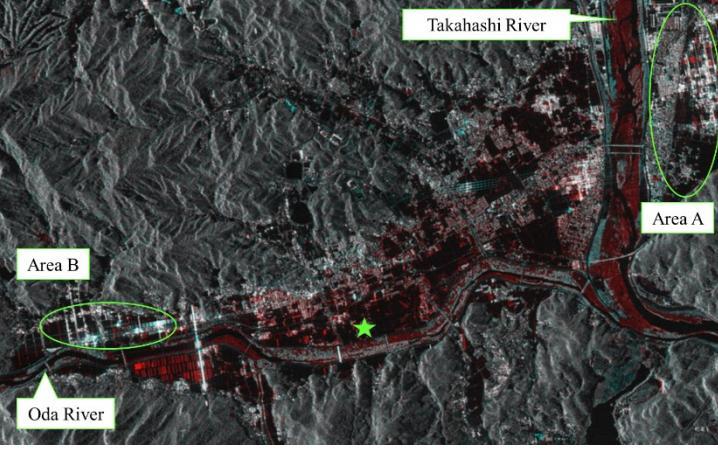
平成30年7月豪雨により大きな被害を受けた岡 山県倉敷市真備町を対象とする.本研究で使用する SAR 画像に関する詳細を,表-1に示す.災害前の SAR 画像をレッドスケール,災害後のSAR 画像を シアンスケールへ変換し,加色混合処理を行った画 像を図-1に示す.このとき,図-1における赤い領 域は,裸地域や道路などが災害後に浸水域となった 領域,シアンの領域は植生地や水域などが災害後に

図-1 加色混合処理を行った SAR 画像

裸地となった領域である.対象地域東部にて南北を通る高梁川については、中央部が赤く示されており、水域 が広がっていると推測される.一方、河岸周辺はシアンで示されている領域が多く、土砂等が流れ込んだこと によって裸地域となっていることが推測され、土地の状態に応じて色彩が変化していることがわかる.また、 高梁川の東側(図-1内、領域 A)や、対象地域南西部における小田川付近(図-1内、領域 B)については、赤 やシアンで示されていないことから、浸水等による変化がないといえる.一方、倉敷まきび支援学校(図-1内、 星印)の周辺等、赤く示されている領域、つまり、浸水していると思しき領域は、国土地理院より提供されて

いる平成30年7月豪雨による倉敷市真備町周辺浸水推 定段彩図に示された浸水域とおおむね一致しており, 加色混合法による変化領域の抽出結果は妥当であると いえる.

本抽出結果の妥当性について検討するため,図-1 におけ る白枠内と同領域の空中写真を図-3 に,その領域における 抽出結果を図-4 に示す.空中写真は,国土地理院の地理院 地図より公開されているものであり,撮影日は2018年7月 9日である.

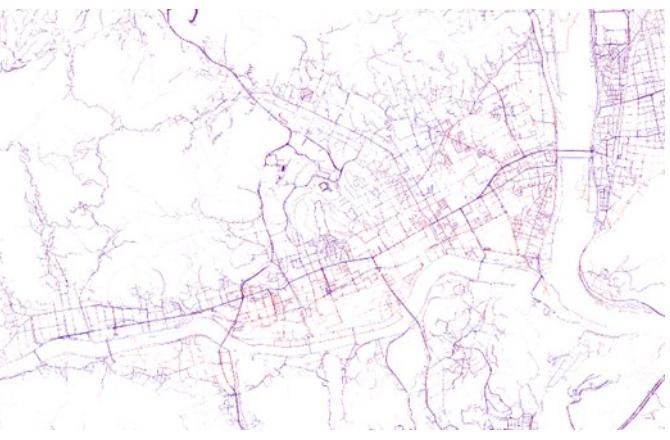
災害前後の画像に対して加色混合処理を行った画像 と道路縁データを用いて,道路部の抽出を行う.このと き,より明瞭に着色された箇所のみを変化領域として 判断するため,本研究では,各ピクセル値のRGB値に ついて,Rが50以上かつG,BがR未満である箇所を 赤,G,Bが50以上かつRがG,B未満である箇所を青と して着色し直す.なお,それ以外の箇所については白で示 すこととする.以上のような処理を講ずることにより作成 された道路部の変化領域画像を図-2に示す.

図-2 道路部における変化領域の抽出

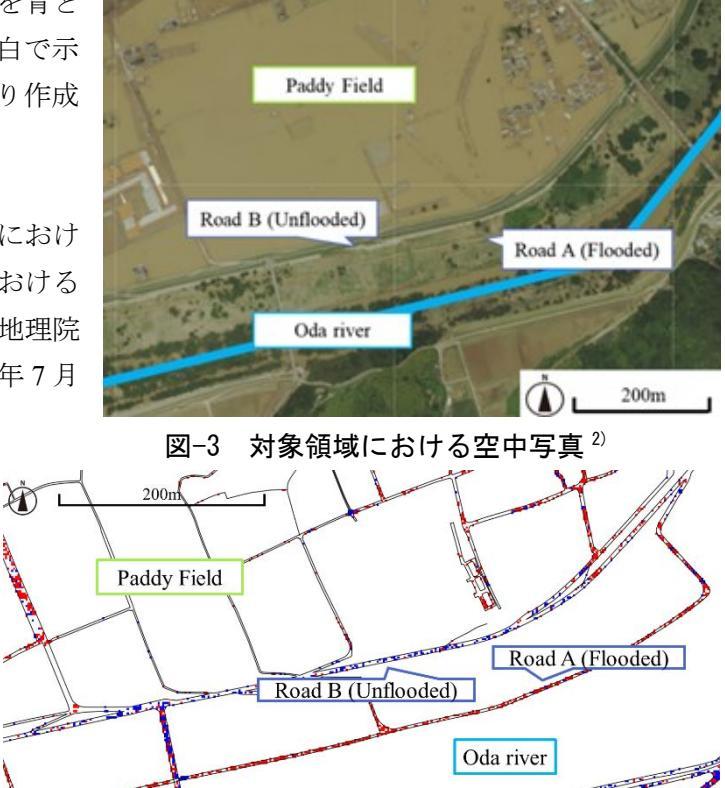
図-4には、小田川付近における道路部の変化領域 を抽出した結果を示しているが、河川に近い歩道

(図-4内, Road A) が赤く着色されており,そこか ら数メートルほど離れた道路(図-4内, Road B) は 青い領域が増えていることから,河川に近い地点で は浸水が,そこから離れると土砂等の堆積が起こっ ているということが推測される.図-3より,各道路 状況は抽出結果と同様であることがわかる.一方, 対象領域の北西側に位置する水田(図-4内, Paddy Field)付近の道路については,空中写真(図-3)よ

図-4 対象領域における道路部の変化領域抽出結果

り浸水していることが分かるものの,抽出結果(図-4)では着色されておらず,適切に反映されていない.これは,水田に接する道路の幅員が小さく,分解能が2.5mの衛星画像では道路における浸水域抽出が困難であることが原因と考えられる.
