新千歳空港舗装体の劣化原因調査 および対策工法の検討

新千歳空港では平成12年6月滑走路点検時、表層に異常箇所が発見され補修が行われた.詳細調査を実施 したところ,表層だけではなく施工継目部の基層,アスファルト安定処理層が水の影響で強度低下している ことが確認された.「新千歳空港舗装検討会」で対策工法を検討した結果,滑走路の時間的制約から短時間 に施工が可能なシックリフト工法を併用した大粒径中温化アスファルト混合物を採用した本論文は舗装体 の劣化原因の調査,対策工法の検討結果についてまとめたものである.

EXAMINATION OF CAUSES OF RUNWAY PAVEMENT FAILURE AND MEASURES AT NEW CHITOSE AIRPORT

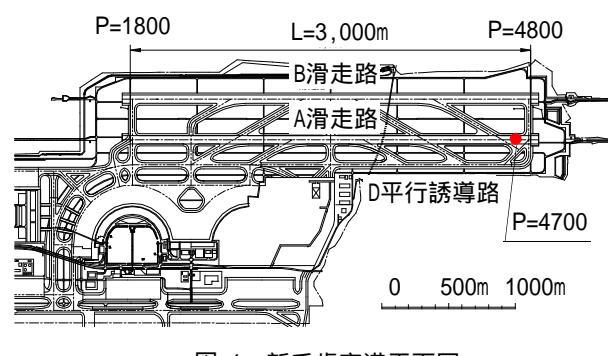
図-1 新千歳空港平面図

新千歳空港は昭和 63 年 7 月に供用開始した A 滑 走路(3000m × 60m)と平成 8 年 4 月に供用開始した B 滑走路(3000m × 60m)を有する第 2 種空港であ る(図-1).

図 - 1 に示す A 滑走路は起点 P=1800 から終点 P=4800 までの延長 L=3000m の滑走路である.

図-5にオーバーレイ層,旧表層,図-6に基層(上部,下部),図-7にアスファルト安定処理層(上部, 下部)のP=4700の測点における横断方向の舗装体 の含水比を示す.P=4700 は図-1に示すようにA滑 走路の終点側に位置する.滑走路の施工継目位置 は滑走路中心,中心から左右10m,20mの位置であ る.水の分布状況は施工継目の位置の含水比が高 くなっており水は施工継目から浸入し,アスファ ルト舗装体に残留したと考えられる.

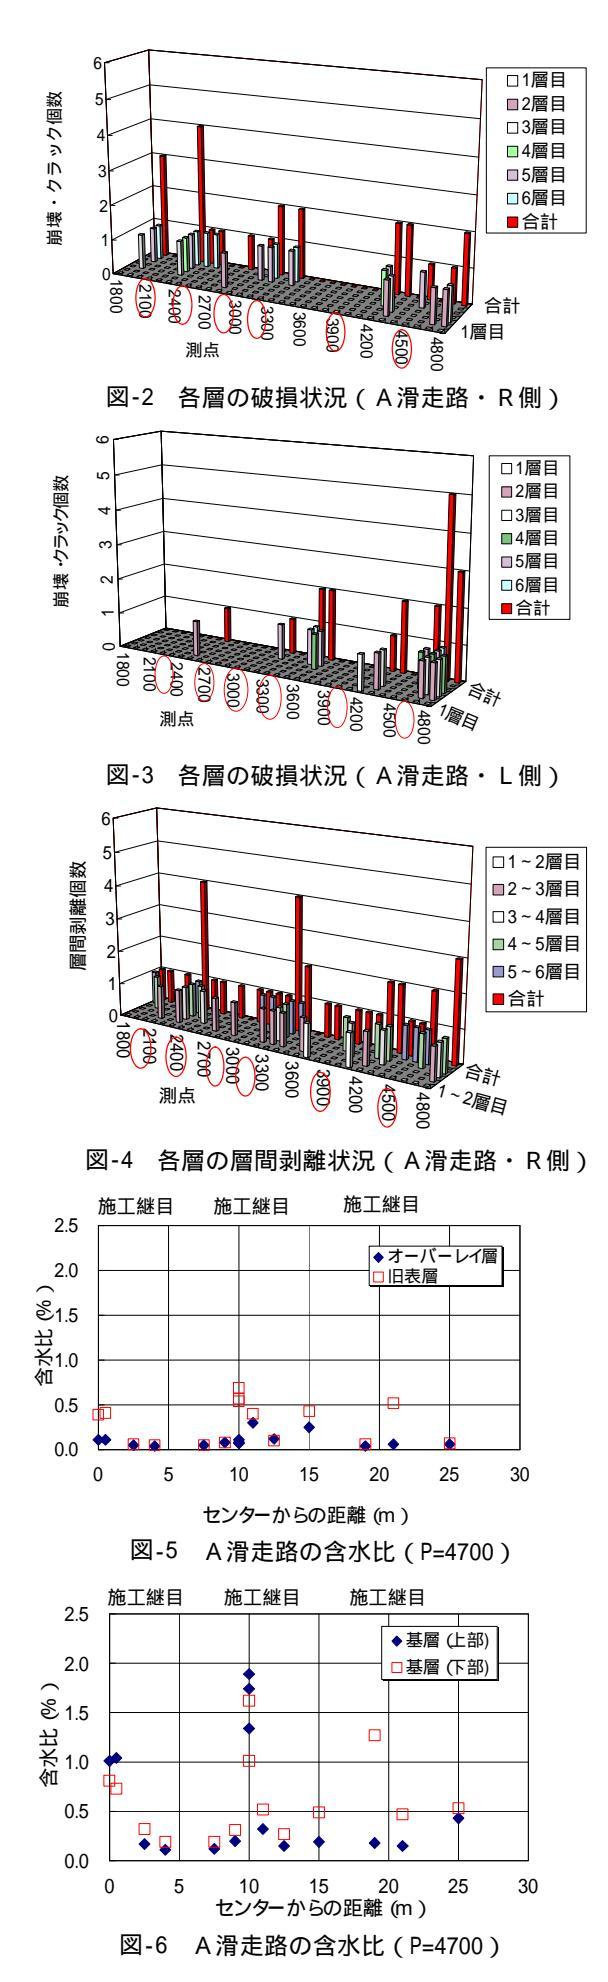
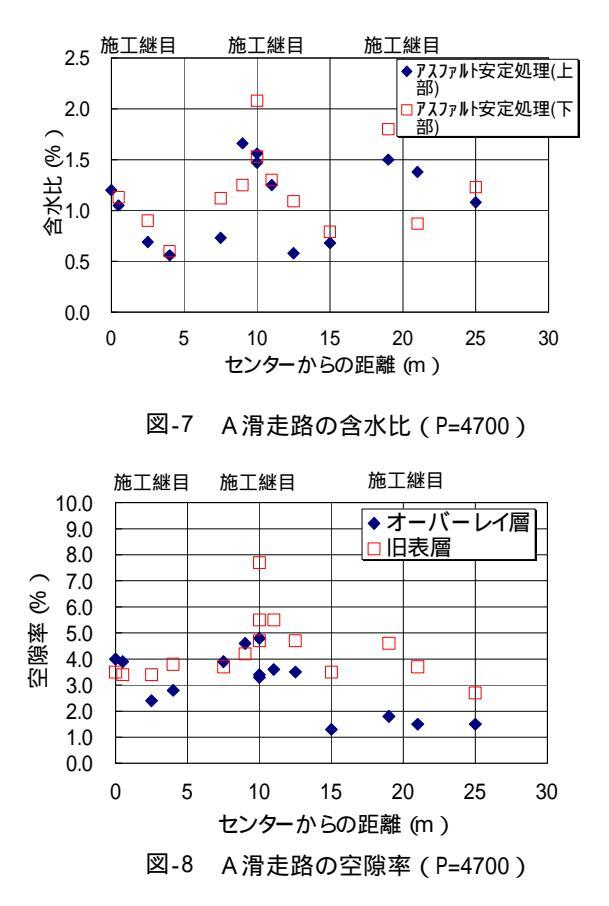
A 滑走路中心から左右 10m 離れたれた位置を 100m ピッチでコアを採取し,コアの状態を観察し た.図-2,3に各層のコアの破損状況を図示する. 図に示す破損コアは破損あるいはクラックが発生 しているコアを示す.図-2に示すR側は終点側や 取り付け誘導路の交差部(図上で楕円で囲んだ測 点),図-3に示すL側は起終点や取り付け誘導路の 交差部の位置の破損が多い.飛行機の離陸時に静 止加重が加わる位置や走行荷重の頻度が高いとこ ろが破損している.また,A滑走路の層間剥離状況 を図-4に示す(R側).層間剥離は滑走路全体に 亘って分布している.

このことは,採取コアの全層に亘って層間剥離 が見られること(図-4)やコアの含水比が施工継 目部を中心に高くなっている現象(図-5,6,7), およびボーリングデータによる地下水位が表面か ら3m程度の位置にあり,地下水の影響は少ないと 判断し,雨水は舗装面の施工継目部から浸入し,下 層に浸透したと推定した.

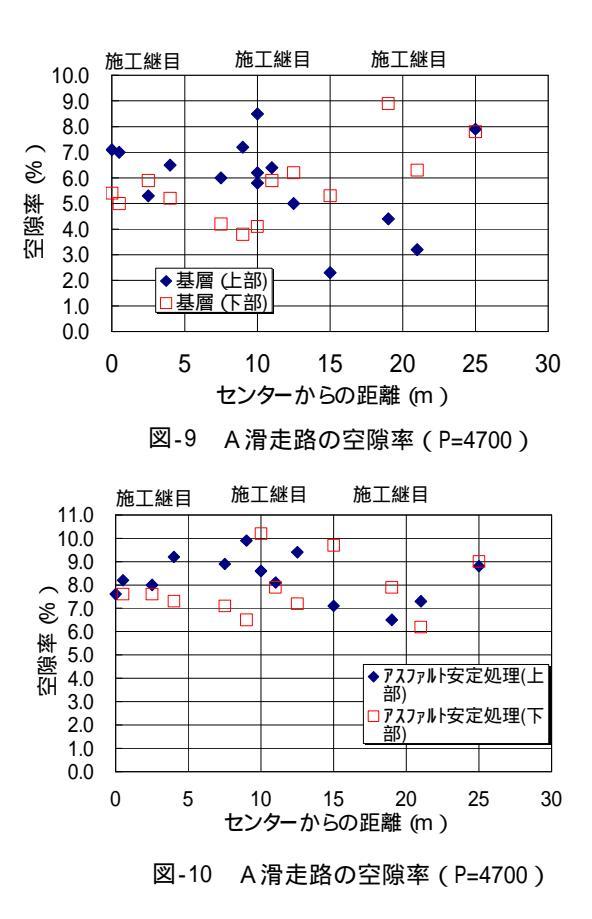
写真-1 無水コアの状況(P=4700)

写真 -1 に無水ボーリングにより採取したコアと コアの内部の状況写真を示す.水分は層間に溜 まっているのが分かる.舗装体の中では安定して いるが,コアを採取すると応力が開放されて,コア がバラバラとなり骨材が剥離した.

このことは,採取コアによる水分量調査では,ア スファルト安定処理層の含水比(図-5,6,7)や 空隙率(図-8,9,10)が大きく,水分が滞水して いる状況にある.水による影響を確認するため マーシャル試験,水浸マーシャル試験およびアス ファルト性状試験を実施した結果,水浸マーシャ ル試験ではアスファルト安定処理層の強度が低い データ(表-5,図-11)やコア採取時に砂利状にな り(写真-1),崩壊するコアが見られた.また,ア スファルトの性状試験(表-4)では旧表層以外の 基層,アスファルト安定処理層にもアスファルト の劣化がみられ,水による影響と推定した.

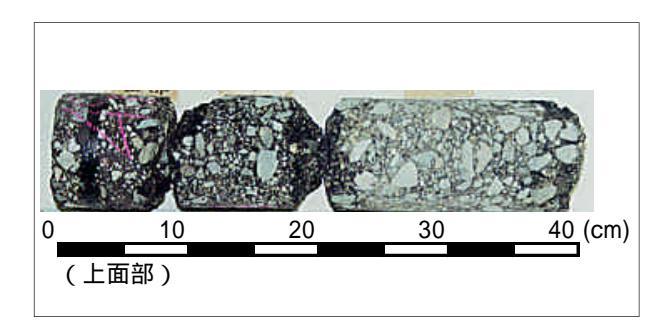
写真-2 異常箇所のコア

次に,ブリスタリング箇所から採取したコアを 写真-2に示す.コアは旧表層と基層で層間剥離し, 下層の部分は骨材が一部剥離した.また,他のコア についてもブリスタリングが発生したコアは,層 間剥離が見られ,層間には土砂が付着しており,層 間に水が浸透し,土砂が溜まったと考えられる.

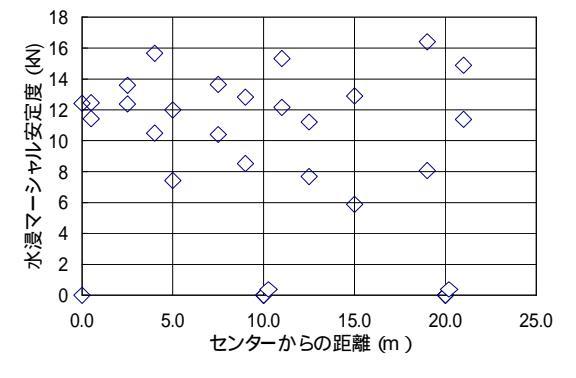
図-11 A 滑走路の水浸マーシャル試験(P=4700)

図 -11 に P=4700 のアスファルト安定処理層の水 浸マーシャル安定度試験結果を示す.採取コアが 崩壊していたデータを0として表示してある.舗装 体の水による強度低下の影響範囲は,狭い範囲で あることがわかる.

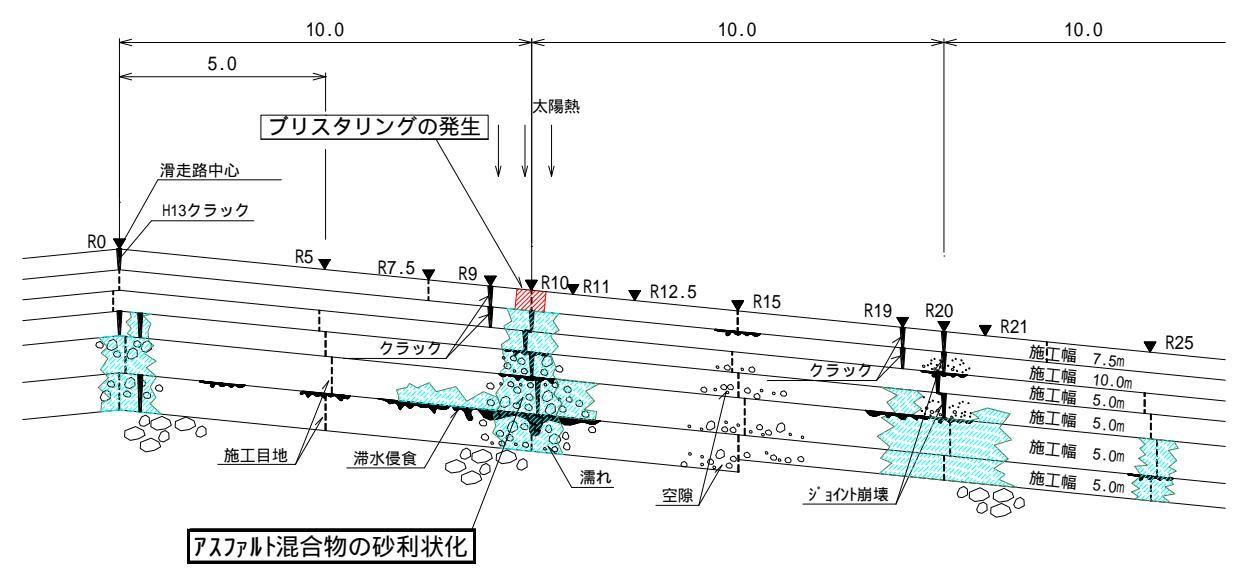
図-12 損傷原因の推定図

新千歳空港における舗装表面の「ブリスタリン グ現象」および「アスファルト混合物層の砂利状化 現象」は,以下のような原因と過程により発生した ものと推定される(図-12).

クラックが舗装の弱点である滑走路中心など旧表層 施工継目部等から温度応力により直線的に発生した.

このことは,滑走路の補修工事前に実施したク ラック調査において,施工継目部にクラックが多 く発生している調査結果や滑走路の幅員が60mと 広いことから寒暖差による温度応力が舗装体に影 響し,舗装構造の弱点である施工継目に作用し,ク ラックが発生したと推定した. 表層クラックから雨水が浸透し,接着が弱かった舗装層間に浸入した.さらに基層以下の施工継 目(舗装の弱点部)から下層へ水が浸透した.

浸透水が空隙率の高いアスファルト安定処理層 (上層路盤)に滞水し,水による劣化と凍結融解に より骨材とアスファルトを分離し砂利状化した.

アスファルト安定処理層は水分が含まれており, 水の影響や冬期間の凍結融解の影響が,アスファ ルト安定処理層の砂利状化の原因と推定した.

旧舗装体内の水分が完全に抜けきっていない状 態で,オーバーレイ工事を実施した.

夏場の気温上昇時にアスファルト安定処理層, 基層の施工継目を伝って水分が上昇,オーバーレ イで密閉された旧表層面まで上昇した水分が,太 陽熱により気化し逃げ場を失ってブリスタリング 現象として発生した.

異常箇所の発生原因は以下の原因と考えられる. 舗装構造上の弱点である施工継目の位置から浸透 した水が舗装体に滞水し,舗装体や層間に水分が含まれるようになった.

オーバーレイ工事により水密性の高い混合物が 舗設され,不透水になった箇所が生じた.

外気温が高い時期に層間や施工継目に含まれた 水分が日射により気化し,蒸気となって舗装体を 持ち上げるブリスタリング現象が生じた.

空隙率が高く保水能力の高いアスファルト安定 処理層に滞水し,水による劣化や凍結融解の影響 でアスファルトが劣化し,骨材が剥離する状態に なった.

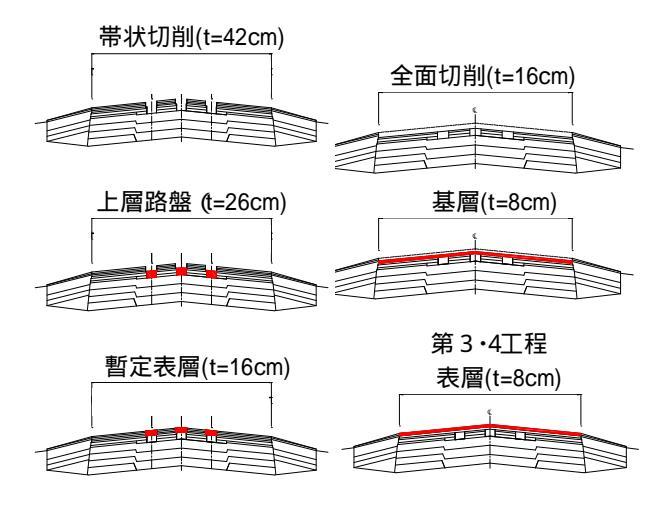
図-13 新千歳空港の作業工程

検討の結果, A 滑走路における改良工法は,図-13に示す4工程で行うこととした.

第1工程は既設施工継目を上層路盤のアスファ ルト安定処理層も含め厚さ42cmにわたって帯状に 撤去し,復旧する工程である. なお,復旧には2層とも建設副産物の有効利用を 図るため,再生材混入率20%の再生大粒径中温化 混合物を使用することとした.また,空港舗装⁴⁾で はアスファルトの劣化による影響を考慮して混入 率の上限を40%以下としている.

打換え箇所(以下,帯状打換え)は基本的に一般 部として滑走路中心と左右10mの3レーンとした が,航空機がA滑走路を横断する誘導路交差部は, 滑走路中心から左右5mと20mの位置も加え7レー ンとした.

また,滑走路中心および左右 5m の航空機の車輪 が直接走行する部分と滑走路端部は最も重要な箇 所であり,上部 16cm に混合物温度を 50 低減でき る中温化混合物を採用した.

第2工程は滑走路全幅 60m にわたって平均厚 16cm で全面切削を行い,厚さ 8cm の基層を舗設する工程 である.基層材には再生材混入率 20%の再生粗粒 度中温化混合物を使用することとした.

第3工程は滑走路全幅 60m にわたって厚さ 8cm の 表層を舗設する工程である.表層材にはグルービ ングの目つぶれ防止や表層混合物の空隙率を確保 することを考慮し,改質 型バインダーを使用し た改質密粒度中温化混合物を使用した.

第4工程は滑走路全幅60mにわたってグルービン グを施工する工程である.

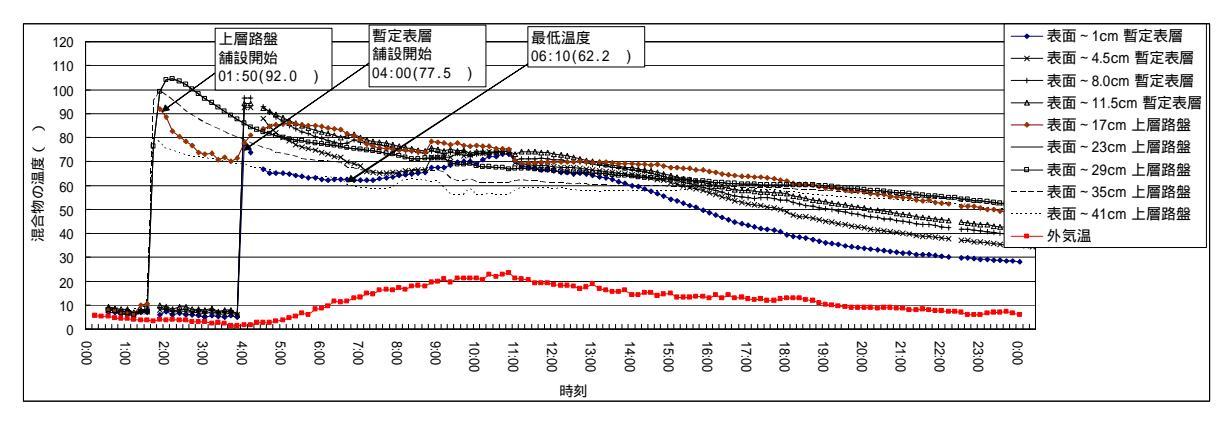
図-15 大粒径中温化混合物の温度低下状況(-30)

図 - 15 に 30 温度低減タイプの中温化混合物の 温度低下状況を示す.上層路盤の表面温度は,舗設 後2時間で20 程度低下したが,暫定表層の舗設開 始から約1.5時間温度が上昇し,80 近くまで上昇 した後はゆっくりと低下した.暫定表層の表面温 度は,舗設後2.5時間で60 程度まで低下したが, 日射の影響により気温が10 を超えたあたりから ゆっくりと上昇して行った.施工は5月15日の夜 間から始めたが,舗設時から冷却時間帯に風はほ とんど無い条件(風速1m/sec)で行った.交通開放 予定時間6:00の表面温度は63.2 である.

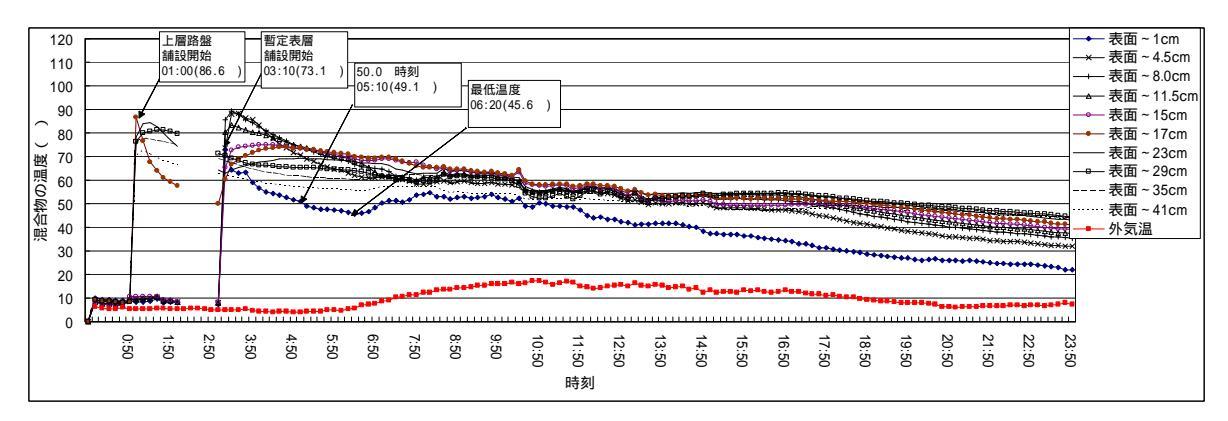
図-16 大粒径中温化混合物の温度低下状況(-50

図 - 16 に 50 温度低減タイプの中温化混合物の 温度低下状況を示す.上層路盤の表面温度は舗設 後3時間程度で約30 低下したが,暫定表層の舗設 開始から約1.5時間温度が上昇し,80 近くまで上 昇した後はゆっくりと低下した.

暫定表層の表面温度は舗設後 2.0 時間で 50 程度 まで低下し,さらに,日射の影響のない時間帯まで 下降を続け46 まで低下した.その後,日射の影 響によりゆっくりと上昇して行った.施工は5月16 日の夜間から始めたが,風速(2 ~ 3sec/m)がややあ り,冷却促進の効果となった可能性も考えられる. 交通開放予定時間 6:00 の表面温度は 47.1 である.

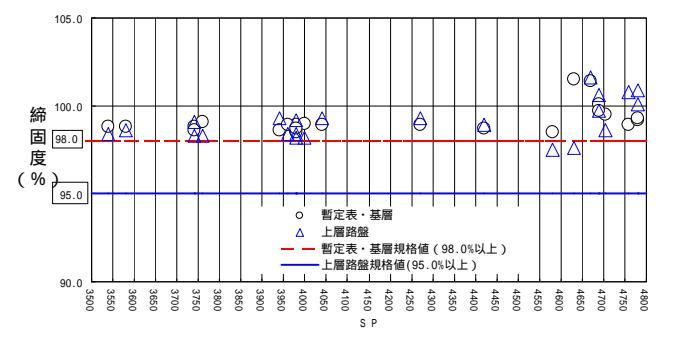
図-18 締固め度(本工事)

第1工程の厚さ26cmの上層路盤,および厚さ16cm の暫定表層・基層は,所定の密度を確保するために 試験施工で確認された機械の組合せと転圧回数に て施工した.その結果,各々の規格値を満足する締 固め度が得られた(図-18).

また,暫定表層・基層では,練上がり目標温度130 の中温化混合物(30 低減タイプ)と練上がり目 標温度110 の中温化混合物(50 低減タイプ)を 場所によって使い分けしたが,いずれも規格値98.0 %以上を満足する締固め度であった.
