床版上舗装構造における管路横断部の 疲労破壊に関する実験的検討

羽田空港D滑走路は埋立・桟橋組合せ工法で計画され,桟橋部は大型のジャケット構造+床版上に滑走 路が造成される構造である.床版上の舗装は総厚20cmで滑走路として供する設計であり,航空保安施設で ある灯器類を床版上舗装内に配置する必要がある.ここで灯器の管路は剛性の高い床版上に敷設され,舗 装体の比較的浅い部分に埋設されることから,航空機の通過により管路上または周辺部に疲労クラックが 発生することが懸念された.このため,舗装設計において管路部をモデルとした実験,およびこのシミュ レーション解析を実施し,管路部の疲労に対する安全性について検討を実施した.実験および解析の結果, 管路敷設部においても疲労破壊に対して所定の設計耐用年数を満足することを確認した.

A STUDY ABOUT FATIGUE FRACTURE OF PAVEMENT ON CONDUIT CONSTRUCTED ON CONCRETE SLAB

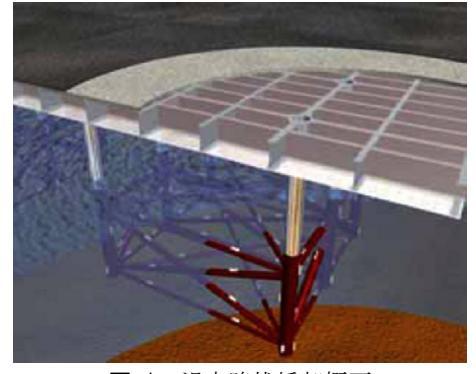
図-1 滑走路桟橋部概要

羽田空港D滑走路は、羽田空港の需要増に対応す るために計画され、年間の発着能力を現在の29.6万 回から40.7万回に増強するために新たに4本目の滑 走路を整備する事業であり、構造形式は埋立・桟橋 組合せ工法で設計され,桟橋部は多摩川の流れを阻 害させないために 50ha という広大な面積に杭を海 底下 70m の深さまで地盤に打ち込み、その杭に鋼製 のジャケットを被せ、その上にプレキャストコンク リート版を用いて床版を造り、滑走路・誘導路の舗 装を行う構造となっている.図-1に示す大型のジャ ケット構造+床版上に滑走路が造成される構造の模 式図を示す. 桟橋部の構造上, 航空保安施設である 灯器を床版上舗装内に配置する必要がある. 埋設さ れた灯器の管路は表層より 12cm 下の排水性アスフ アルトコンクリート(以下アスコンと略記)層内に 配置し、その周囲をグースアスファルトで充填する こととなっているが、管路が剛性の高い床版上に敷 設され、舗装体の比較的浅い部分に埋設されること から, 航空機の通過により管路上または周辺部に疲 労クラックが発生することが懸念された.このため,

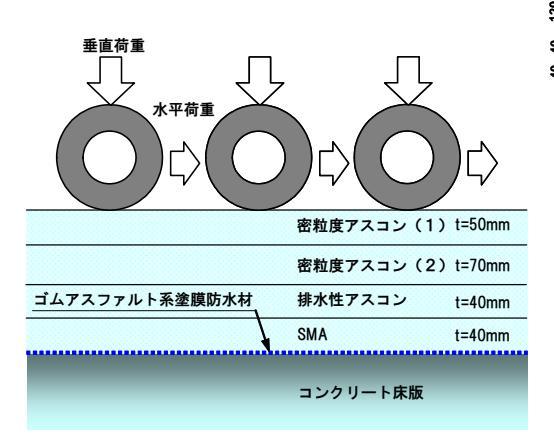
| ⊠-2 | 床版. | 上舗装構成 | ; |

床版上舗装の設計は図-3 に示すフローに従って行い,航空灯火設置要件,路面性状についての要件(すべり抵抗,耐わだち掘れ,遮水,排水機能),および疲労耐久性,層間剥離といった要求事項から設定した図-2 に示す舗装構成とした。¹⁾²⁾³⁾.床板上の舗装構成の設計根拠は以下の通りである.

- 舗装総厚は、舗装内に灯火・基台を埋設することからこの床版上の舗装は、表層より、密粒アスコン(改質II型):5+7cm,排水性アスコン:4cm, 砕石マスチックアスファルト(SMA):4cmの4 層)の20cmとした。
- 2) 表層には空港舗装として一般的に用いられてい る密粒アスコンを用いた.本体部には設計要求水

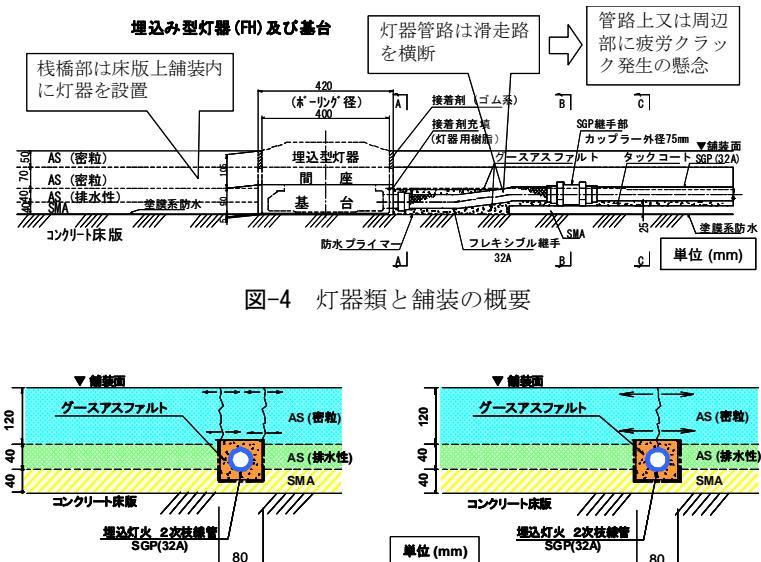
図-5 灯器管路部で懸念される疲労クラック

ここで、床版上舗装内に配置する灯器類は、その 構造上図-4に示すように床版上でかつ表層より比較 的浅い舗装内に配置せざるを得ず、管路(鋼管 SGP-32A)は滑走路を横断する部分も多数あること から、航空機の通過により周辺部との剛性の差によ り管路上または周辺部に図-5に示すような疲労クラ ックが発生することが懸念された.このため、一般 の滑走路・誘導路部の舗装設計解析に加え管路横断 部の実験を行い、破壊挙動の確認と設計に用いた FEM モデルおよび解析の妥当性を併せて検証する こととした.

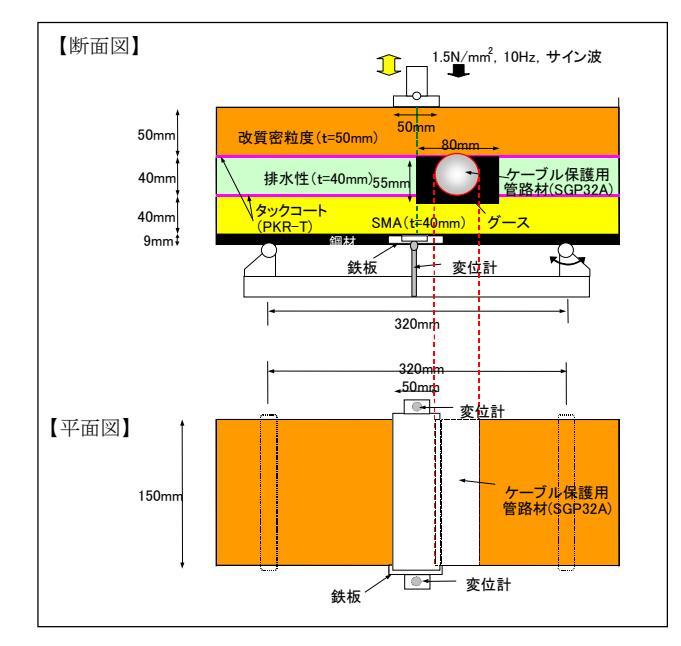
図-6 繰返し載荷試験機による曲げ試験概要図

ータの有効性を FEM 事前解析にて確認し,図-6 に 示す実験装置にて実験を行うこととした.また予備 試験により実験温度および載荷重等を検討し,表-2 に示す仕様で実験を実施することとした.検討の内 容と結果は以下の通りである.

- 実験可能な繰返し回数で破壊に至る(舗装内のひ ずみが大きくなる)ように下記のように実験モデ ルを設定した.
 - ・ 表層(密粒アスコン)の厚さと発生ひずみの関係を解析により想定し、実際よりも70mm 減じた(120mm→50mm).
 - ・ 床版モデル化→ジャケットおよび床版を舗装 下面に鋼板(t=9mm)を接着することでモデル化 した.
 - ・載荷応力の大きさ→想定される最大接地圧 (B-777 輪荷重)の1.5 倍(2.25MPa)にて 10Hz の繰返し載荷とした.なお,この応力は試験温 度を低くしたことにも起因する.

・ 試験体支持条件→ひずみが発生しやすいよう に単純梁形式の供試体とした(長さ400mm×奥 行150mm×厚さ130mm,スパン長320mm).

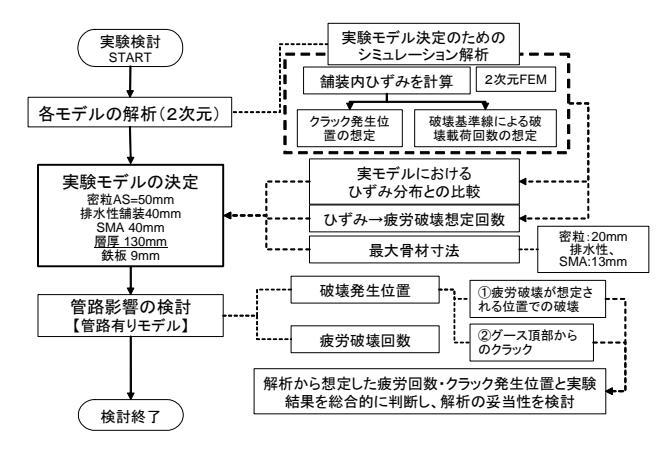
図-7 試験及び解析の概要

以上の検討結果から試験による検証項目と解析に よる検証項目を定めた.概要を図-7 に示す.なお, 今回の実験では床版上に管路が配置された部分の疲 労クラックの再現とその結果に基づく設計上の問題 を検討することを目的としていたが,実験の事前シ ミュレーション解析を行うことにより,併せて一般 部にも用いている FEM 解析の妥当性の検討も行う こととした.

管路上の舗装内に発生する疲労クラックの再現実 験に伴い,図-7に示す手順でFEMによる実験シミ ュレーションを事前に実施した.解析に先立ち,3 次元と2次元のモデル解析による発生応力および変 位の比較を行ったが,10℃における双方の発生応力 および変位の差は2%程度であったため2次元解析 によるシミュレーションを行うこととした.解析モ デルを図-11に,解析に用いた物性値は試験値から表 -4のように設定した.以下,解析結果に関してまと める.

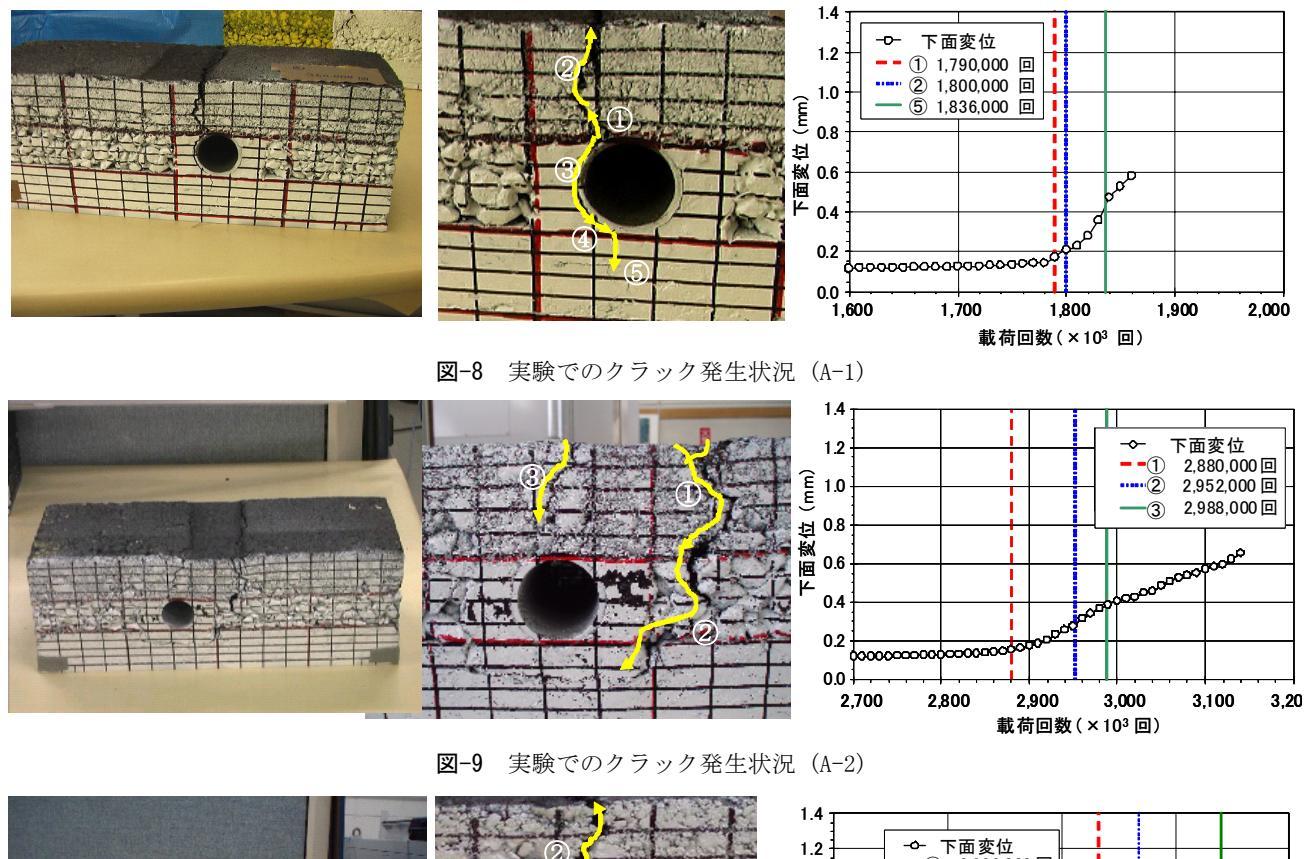
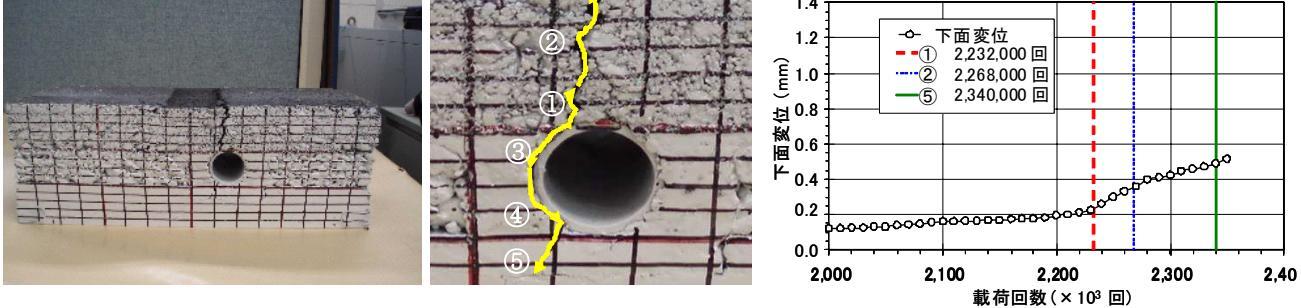
図-10 実験でのクラック発生状況 (A-3)

3ケースの実験のうち A-1 と A-3 は同様の挙動を 示し、A-1 では載荷回数 179 万回にて変位の急増が 見られ、図-8 における①の部分(密粒アスコン)に 疲労破壊と思われるクラックが生じた.その後 ②→⑤の順序でクラックが伝搬し、185 万 6 千回で 試験を終了した.クラックの発生状況、および載荷 回数と変位量の関係は各図を参照されたい.また、 図-10 に示す A-3 では載荷回数 223 万回にて変位の 急増が見られ、A-1 と同じ位置(①の部分:密粒ア スコン)から疲労破壊と思われるクラックが生じ、 その後、②の方向へクラックが伝搬した.

一方,図-9に示すA-2ではクラックの発生形態が 異なり,載荷板付近の頂部からクラックが発生し② から①の方向へ進行した.その後③の位置にもクラ ックが発生したが,その位置はA-1,A-3とほぼ同じ 付近であった.この発生原因は疲労破壊ではなく, 表層部にあった骨材と載荷板の接触によるせん断破 壊であると推定した.実際の舗装では表層の密粒が 実験モデルよりも70mm厚いので,このような現象 は起こりにくいものと考える.

- (1) 実験により図-8~10のような疲労クラックが 生じ、3供試体のうち2つで同様な傾向が観 察された.いずれも管路頂部からクラックが 表層部(密粒アスコン)に向けて進行した.
- (2) 実験と FEM 解析の供試体変位量を比較した 結果良い一致を示し,解析モデルおよび手法 の妥当性が確認された.
- (3) 管路の埋設部は,解析結果の変位量を基に断 面剛性を考えた場合15%程度の剛性低下と推 定された(変位量:管路無し/管路有り= 0.063(mm)/0.075(mm)=0.84=84%).
- (4) 疲労破壊を想定した解析結果より、事前に幾つかの破壊パターンを想定し実験との照合を行った。今回の実験において発生した密粒部の疲労クラック位置を解析により推定することができ、さた密粒アスコンにおける疲労破壊を疲労破壊曲線から推定することができた。この結果から解析の妥当性を証明した。
- (5) ただし、当初の想定では SMA 内に疲労破壊 が発生するものと想定していたが、実験では 管路頂部 (密粒部)からクラックが発生した. これは SMA の疲労破壊曲線が動的曲げ試験 の結果にて安全側に設定されていたためで、

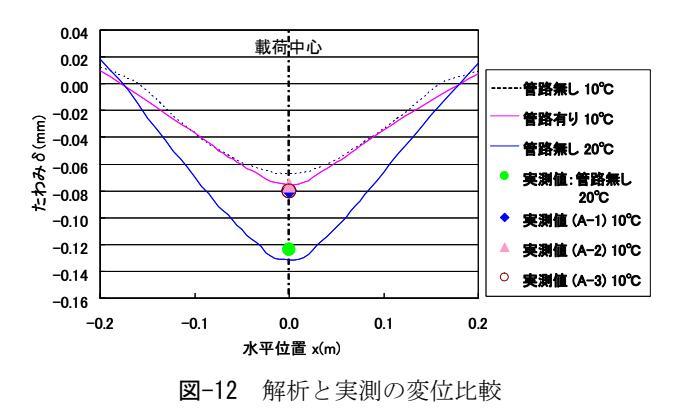
FEM 解析結果と繰り返し載荷試験の初期変位(載荷1波目)の比較を図-12 に示す.図中には予備試験の位置づけで行った 20℃管路無しの実測値もあわせて記すが,それぞれ解析値と実測値はよい一致をしているといえる.このことから,FEM 解析結果は舗装の状況をシミュレートできていると考えられ,舗装内のひずみ等に関しても解析結果から推定が出来るものと考えた.また,10℃の解析値において管路有りと管路無しを比較すると,管路無しのほうが載荷位置において10%程度変位が小さいため,試験モデルの剛性は管路による断面欠損がない管路無しのほうが大きいことが確認できた.

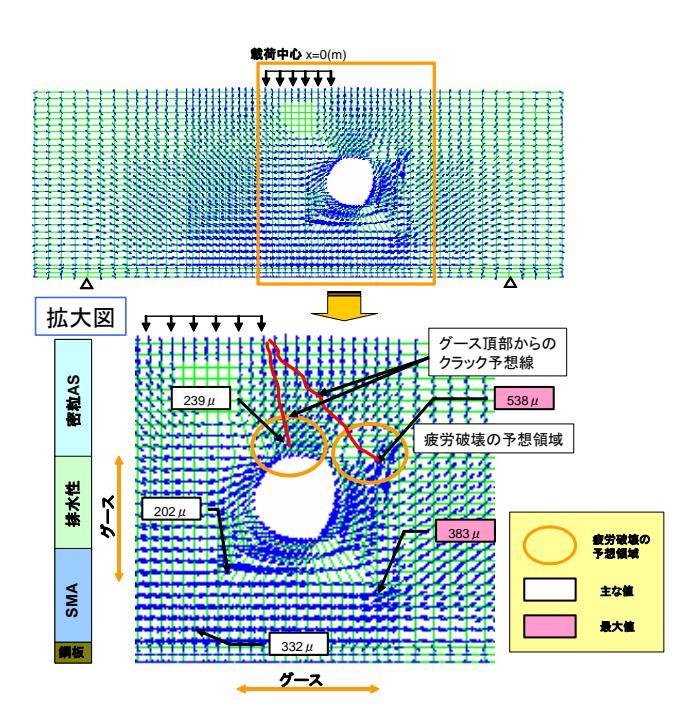
図-13 解析結果(発生ひずみとクラックの予測位置)

図-13 に FEM 解析による舗装内発生ひずみと疲労 破壊位置の予測を示す. なお, 図中には主ひずみベ クトルと各舗装材料内に発生する最大主ひずみの値, および事前に破壊領域が現れると予想していた部位 のひずみ値を示している. 疲労破壊は密粒アスコン および SMA 内の最大ひずみ発生位置で発生するも のと想定し,特に表層の密粒アスコンでは舗装内の 最大ひずみ発生位置から表層部に向かうクラックを 予想した.この密粒アスコン層のクラック予想線は 密粒アスコン内の最大主ひずみ発生位置から各要素 の主ひずみベクトルの直行方向を結ぶことにより想 定した.解析から想定したこのクラックの予想領域 と前述の実測値はほぼ一致し,FEM 解析は疲労破壊 を予測することが出来たと言える.

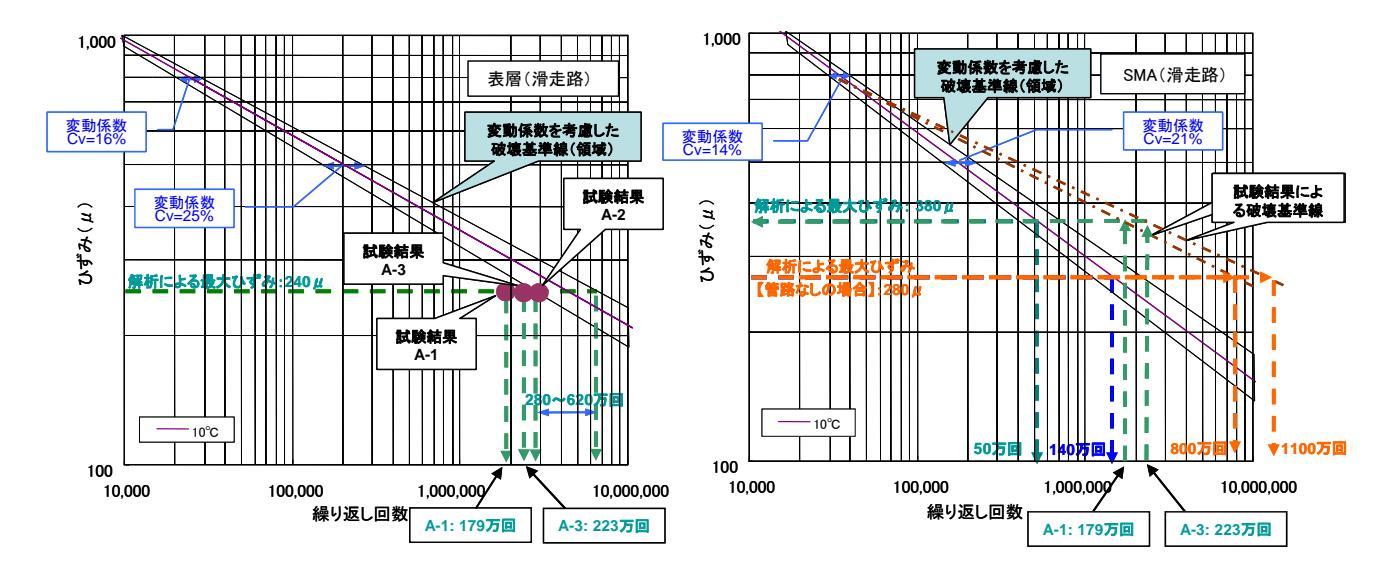
図-14 密粒アスコンおよび SMA 疲労破壊曲線(10Hz): 実験式と実験結果による加筆

図-14 に動的曲げ試験により求めた密粒アスコン および SMA の疲労破壊曲線を示す. 図中には今回 の試験結果(疲労破壊回数)とその時の FEM 解析 から求めた最大主ひずみ値を加筆している.ここで, 設計に用いた破壊基準線は各材料の 500 μ および 800 μ の載荷回数の平均値を結んで設定したもので あるが,図-14 ではその試験結果(3供試体)のば らつきを考慮し,領域として示している.

実験の結果,図-14 左の密粒アスコンの疲労破壊 については,破壊回数は設計時の破壊基準線による 予測よりもやや危険側の結果となったが,上記のば らつきを考慮した場合,疲労破壊曲線領域とほぼ一 致し,実験精度の確認と共に,疲労破壊曲線を適切 に設定することにより,解析を用いた疲労破壊の予 測が可能であることが確認できた.なお,今回の実 験により,累積疲労度(設計交通量はB777 はじめ8 機種,代表温度10~40℃の4温度にて算定)は管路 無しの最大値052 に対して管路部は0.65 となり,疲 労耐久性に対して十分余裕があることが解った. 図-14 右の SMA に関しては,当初設定した破壊基準 では50 万回程度の繰返し載荷にて破壊の兆候が現 れるものと想定していたが,実験では図中の 179~ 223 万回でも疲労破壊は認められなかった.この実 験における密粒アスコンの疲労破壊回数を便宜的に SMA の破壊時とした場合,設計疲労破壊曲線は上方 に移動し,疲労度は設計時の算定(0.65)よりも大幅に 安全側の結果となった.

今回の実験より図-14 のような疲労破壊曲線 が想定された.床版上舗装における疲労度は, 密粒部および SMA にて十分な余裕を有して おり,設計に対する問題はないと考えた.
