高速道路舗装の補修設計に関する研究

高速道路舗装の補修設計の開発に向けて,現場でコア採取を要さない効率的な損傷評価方法の開発を試 みた.全国の高速道路におけるFWDデータを分析したうえで,たわみ差(D₀-D₉₀)をアスファルト層の 厚さで除した指標と荷重載荷位置の直下から採取したコアの材料強度との関係を求めた.その結果,たわ み量の増加に伴い,基層混合物のレジリエントモデュラスおよび圧裂強度が低下する傾向を確認した.こ れらの結果をもとに,補修が必要となる層を判定する方法を提案することができた.

A STUDY ON REPAIR DESIGN METHOD OF ASPHALT PAVEMENTS FOR THE JAPANESE EXPRESSWAYS

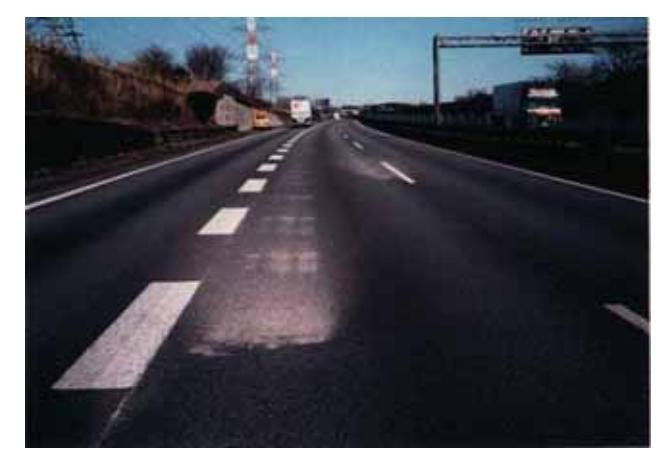
写真-1 高機能舗装の損傷事例

都市間を結ぶ高速道路は,東日本高速道路㈱,中 日本高速道路㈱,西日本高速道路㈱(以下「NEXCO」 という)により運営管理されており,平成10年以来 標準的な舗装路面として,高機能(ポーラスアスフ ァルト)舗装が採用されている.NEXCOにおける これまでの高機能舗装のシェアは全車線面積の約7 割を超えているが,一部においては写真-1に示すポ ンピングや局部流動といった高機能舗装特有の損傷 形態が見られている.高機能舗装については,基層 上面に滞留した雨水等の影響により,基層以深の混 合物の剥離を誘発させるので,損傷の進行過程およ び形態がこれまでの密粒度舗装とは大きく異なる¹⁾.

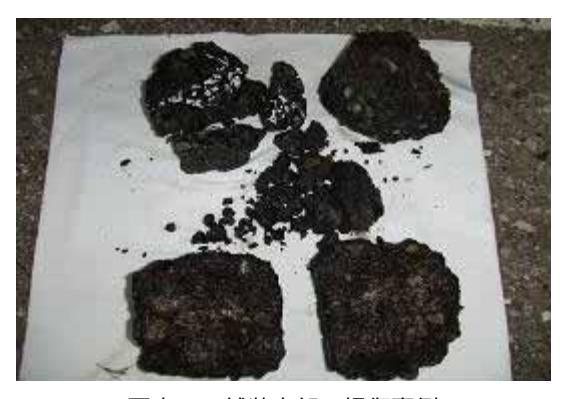
写真-2 舗装内部の損傷事例

前述のように,路面外観で変状が確認された箇所で 採取したコアでは,写真-2に示すように,既に舗装 内部に損傷が進行している場合が多く,アスファル ト層全層の補修を余儀なくされる.このため,的確 な補修を実施するためには,現行の路面外観調査だ けではなく,舗装内部の損傷状態を把握することが 重要となっている.

補修現場の FWD 測定時に荷重載荷位置の直下か らサンプリングした現場コアを用いて,目視により 損傷程度を判定した.コアの損傷判定は,各層ごと のひび割れの発生状態,アスファルト混合物のはく 離の有無,層間のはがれの有無について,コアの状 態を確認することで補修が必要な層を判定した.図 -9 に現場採取コアを用いた目視判定によるアスフ ァルト層の損傷評価区分図を示す.図中の凡例は, 目視により写真-2 を例としたアスファルト安定処 理上層路盤を含む補修が必要と判断された場合を3 層損傷,写真-3を例とした基層を含む補修が必要と 判定された場合を2 層損傷,それ以外は構造的には 健全であるとした,それぞれの区分を示している. 図中の回帰曲線は,上側が3 層損傷のデータを,下 側が健全のデータを各々回帰した曲線を示している.

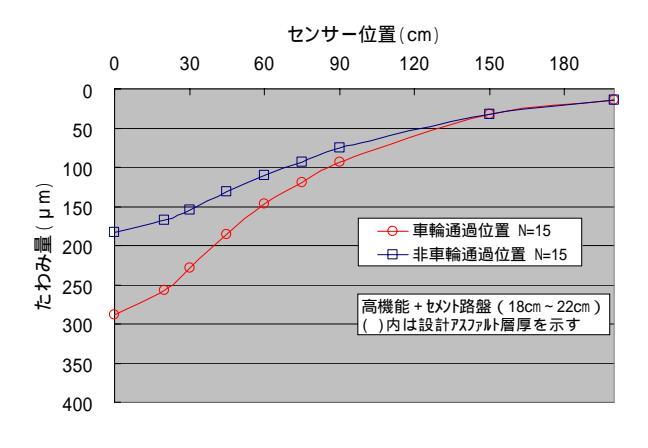
図-1 車両軌道部と非軌道部の平均たわみ曲線

現場調査に先立ち FWD の測定位置の違いによる たわみ曲線の差を確認した結果を図-1に示す.測定 データは,複数の供用路線において,同一車線の車 輪通過位置と非車輪通過位置にて測定した各センサ 一位置のたわみ量を平均して比較したものである。 測定値は, 車輪通過位置の方が非車輪通過位置に比 較して大きいたわみ量を示すことを確認した.この ことから、舗装の構造評価は、より構造強度の低下 が生じやすい車輪通過位置における測定データによ り評価することが適切であると考えた.また供用路 線での FWD 測定は,車線規制内での測定となるこ とから, FWD 測定位置は,図-2 に示すように測定 時の安全性を考慮して、走行車線では通行車両の左 側,追越し車線では通行車両の右側の車輪通過位置 にて測定することとした . FWD の測定に際しては, 荷重載荷位置周辺の路面の損傷形態を目視により観 測した.表層からアスファルト安定処理上層路盤ま でを含めたアスファルト層のコア採取(図-3)に際 しては、FWD 測定時に荷重載荷位置の直下からサン

今回の研究で得られた考察を以下に示す. 供用路線のたわみ量は、より交通荷重の影響を 受けやすい車輪通過位置の方が、非車輪通過位 置よりも大きいたわみ量を示すことを確認した. このことから、現場での舗装の構造評価は、車 両軌道部にて測定したデータにより評価するこ とが適切であることを確認した. 新規区間および補修区間における FWD 測定デ ータは、共に舗装構成によりたわみ量の水準が

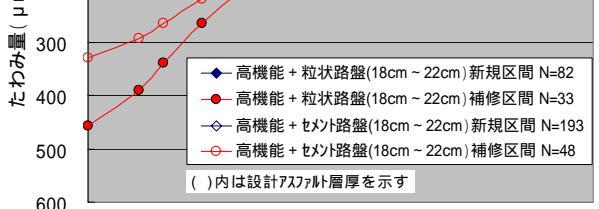
図-4 新規区間および補修区間の平均たわみ曲線

FWD 測定データを用いた舗装構造の評価を行う うえで,舗装構成や測定時期などの条件によるたわ み曲線の性状について分析した.図-4 に複数の供用 前の高速道路で測定した新規区間のFWD測定デー タおよび複数の供用路線の補修区間で測定した補修 直前の FWD 測定データを示す.たわみ曲線は,過 去の研究²⁾から路盤の種別により分類したうえで平 均した値を示している.新規区間に比較して補修区 間のたわみ量の方が増加していることを確認できる。 また,路盤種別により新規区間および補修区間にお けるたわみ量の水準が異なることが分かる.次に, 図-5 および図-6 に,供用路線において,アスファル ト層を対象とした複数の補修区間で測定した補修直 前の FWD 測定データを示す. 図中のデータは,表 層および下層路盤の種別ならびにアスファルト層の 厚さごとに分類したうえで平均したたわみ曲線を示 している.補修時点におけるたわみ量は,高機能舗 装の方が,密粒度舗装よりも大きい値を示している. また表層が同様な場合,下層路盤が粒状路盤である 方が,セメント安定処理路盤よりも大きい値を示し ている.補修区間では,このような傾向が見受けら れたため,舗装構成の影響を踏まえた分析をするこ ととした.

区分したうえで,各アスファルト層の厚さ区分にお ける損傷状態を示す凡例の分布から,補修が必要な アスファルト層の損傷指標の水準を推定している. この評価方法により現場での FWD 測定データに応 じて補修が必要な層を推定して,補修厚さを設計す ることが可能となる.図-13 にセメント安定処理路 盤を有する高機能舗装の損傷評価区分図を示す. 図-12 に示した下層路盤が粒状路盤の場合と比較す ると,損傷を区分するアスファルト層の損傷指標の 水準が低くなっている.このことは,図-4 で示した 路盤種別により補修区間におけるたわみ量の水準が 異なることと符合している.また.図-12 よりも相 関が劣るのは,調査対象となった区間におけるアス ファルト層のコア厚が,200mm~240mmに多く集中 していることが,要因として考えられる.

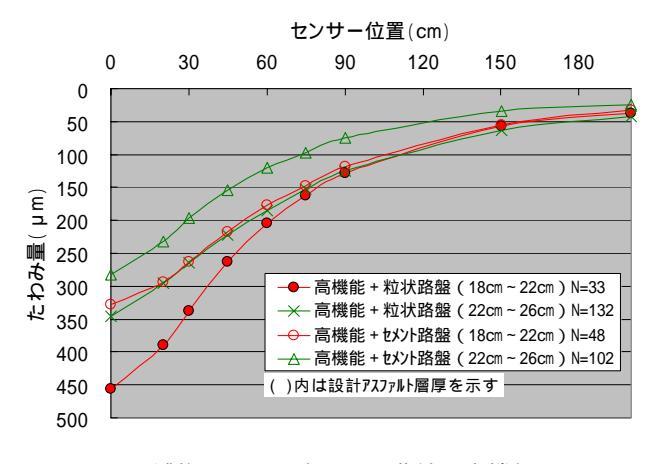
図-5 補修区間の平均たわみ曲線(高機能)

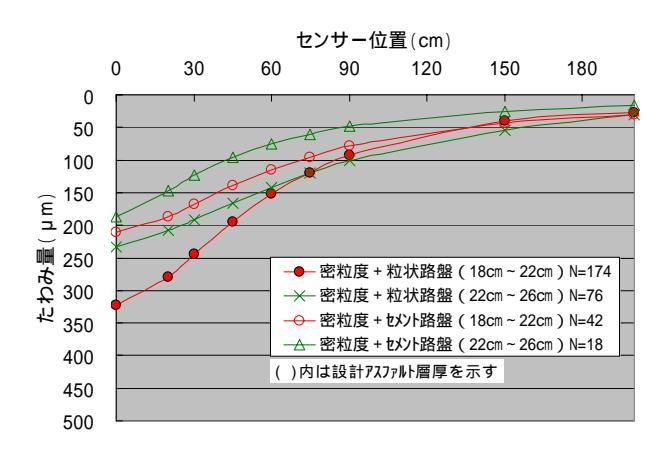
図-6 補修区間の平均たわみ曲線(密粒度)

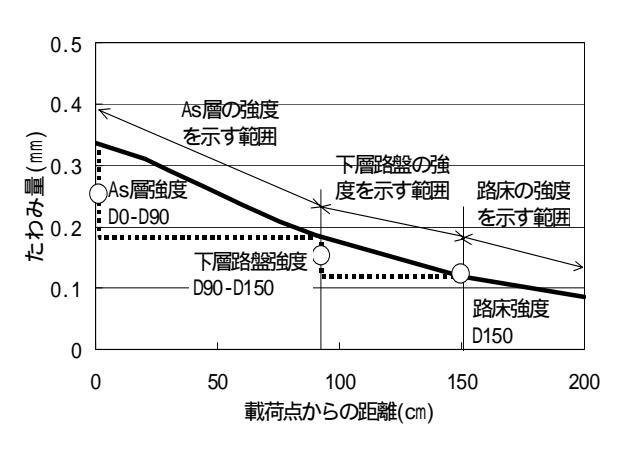
高速道路舗装の構造評価に関するこれまでの研究 から,各層の構造強度は図-7に示すたわみ差との関 連付けが報告³⁾⁴⁾されている.高速道路ではアスファ ルト層の厚さを 18cm 以上に規定していることや, 下層路盤の種別が粒状路盤とセメント安定処理路盤 のみという特有の設計条件に注視すれば,たわみ差 による構造評価が可能であると考えられる.このこ とから,アスファルト層の強度を示すたわみ差 D₀-D₉₀,下層路盤の強度を示すたわみ差 D₉₀-D₁₅₀およ び路床の強度を示す D150 を用いて,全国の補修区間 で調査した FWD 測定データ(N=23848)を分析した. 図-8 には,全国の高速道路で測定した FWD 測定デ ータを表層および下層路盤の種別ならびにアスファ ルト層の厚さにより分類したたわみ量(平均値)を 示す .たわみ差 D₀-D₉₀ に比較して ,たわみ差 D₉₀-D₁₅₀ および D150 の変動は小さいことから,たわみ量の変 化は,図-7に示したアスファルト層の強度が低下し たことに起因するものであると考えられる.これは, 高速道路における舗装補修の大半がアスファルト層 までの補修であることに符合する.また,たわみ差 D₀-D₉₀の水準は,アスファルト層の厚さによって異 なっている.図-8に示すデータは,大半がアスファ

図-7 たわみ曲線と舗装各層の強度との関連³⁾⁴⁾

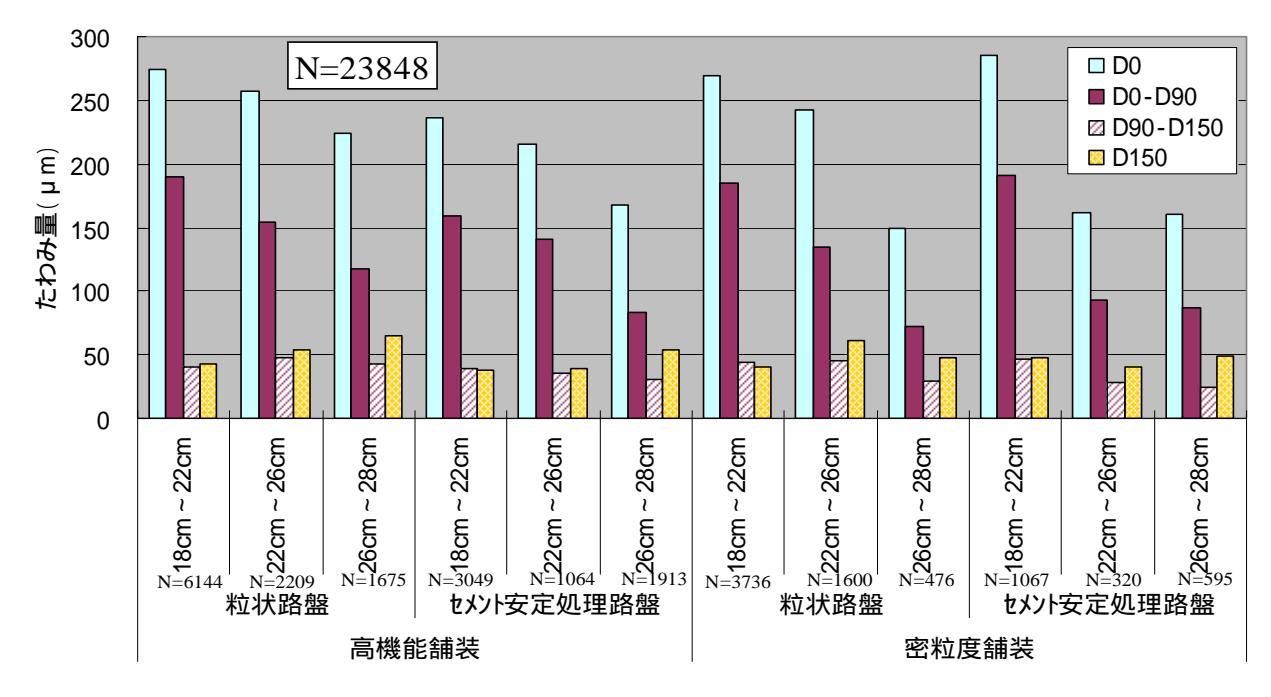
ルト層を対象にした補修区間のデータであり,アス ファルト層の強度低下により,たわみ量が増加した 状態を反映していると考えると,補修時におけるた わみ量の水準は,アスファルト層の厚さに応じて設 定することが望ましいと考えられる.以上の全国分 析結果より,たわみ差によるアスファルト層の構造 評価が可能なことを確認した.また,補修時におけ

図-8 全国の補修区間の舗装構成ごとの平均たわみ量

るたわみ量の水準は,前項および図-8から,同様な アスファルト層の厚さにおいても,表層種別や下層 路盤の種別の違いによって異なる傾向となっている ことを確認した.このことから,舗装の構造評価は, 表層種別と下層路盤種別の組合せごとに,アスファ ルト層の厚さに応じて評価する必要があることを確 認した.

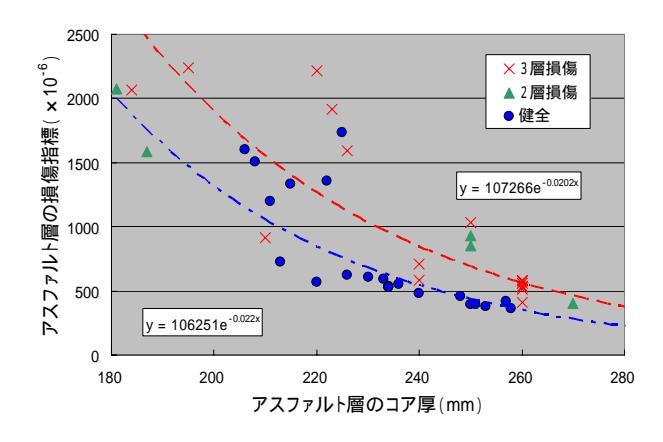
この図を用いた損傷評価方法としては,現場測定デ ータが,上側の回帰曲線よりも上方に位置する場合, 3層の損傷が推定されることから,アスファルト層 全層の補修の計画が必要と判定する.双方の回帰曲 線に挟まれるに範囲に位置する場合、表層および基 層の補修の計画が必要と判定する.下側の回帰曲線 よりも下方に位置する場合,構造的には健全である と判定するものである.しかし,図表の上方に健全 のデータが分布するケース,あるいはその逆のケー スも確認されるなど損傷区分が混在している状況で あった.これは目視ではコア内部の潜在的な損傷を 判定することは困難であること,また,コアの外観 からの損傷判定は,判定者の主観による評価となる ことから,写真-3に見られるように,層の境目付近 に損傷がある場合、どこまでの層を補修すべきか等、 |判定結果に個人差が生じるためと考えられる.この ことから,コア内部の潜在的な損傷を的確に把握す ると共に、より定量的に判定することで判定結果に 客観性を持たせるために物理試験による現場コアの 内部評価を行うこととした.

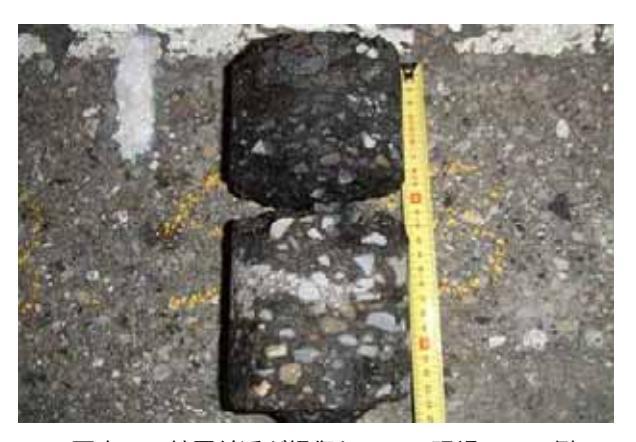
写真-3 基層付近が損傷している現場コアの例

とアスファルト安定処理上層路盤についても,同様の評価を試みたが,高い相関は得られなかった.これは,高機能舗装における基層混合物では,表層から浸透する雨水等により水浸状態で交通荷重を受ける状況となることから,写真-3に示す損傷状態に見られるように,材料強度の低下が,アスファルト安定処理上層路盤に比べて現れやすくなっていることが,ひとつの要因として推定される.

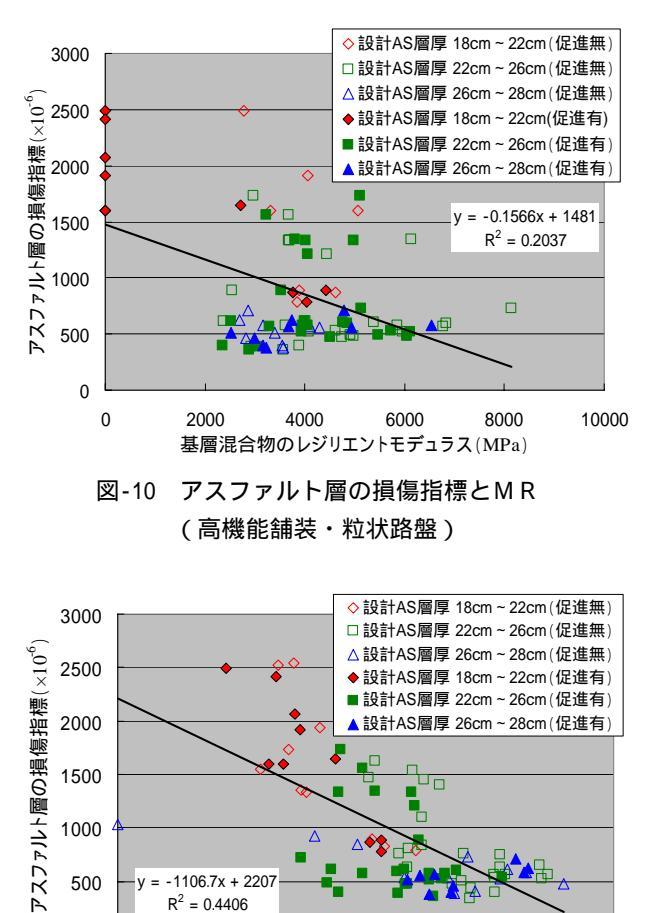
現場採取コアを用いたレジリエントモデュラス (以下「MR」という)試験結果の一例を図-10に示 す.データは,粒状路盤を有する高機能舗装の区間 で採取した基層混合物の試験結果である.図中の凡 例には,コアを採取した箇所のアスファルト層の厚 さおよび物理試験に供したコアの条件を示す.アス ファルト層の損傷指標の増加に伴い,MR が低下す る傾向が確認できる.またアスファルト層の損傷指 標が高い箇所で採取したコアについては,試験中に 供試体へ微細なひび割れ等が進行するなど,途中で 試験が実施できないケースがあった.この場合,図 中には MR を 0 として表記している.

次に,同様の区間で採取した基層混合物のコアに よる圧裂強度試験結果を図-11 に示す。アスファル ト層の損傷指標の増加に伴い,圧裂強度が低下する 傾向が確認できる.また,設計アスファルト層が薄

い区間で採取したコアの方が低い試験値を示す傾向 が確認できる.分析の結果,圧裂強度の方がMRよ リもアスファルト層の損傷指標との相関が高く,材 料強度の低下による構造強度への影響をより的確に 評価できると考えた.このことから,アスファルト 層の損傷評価区分における現場コアの材料強度の判 定には,圧裂強度を用いることとした.なお,表層

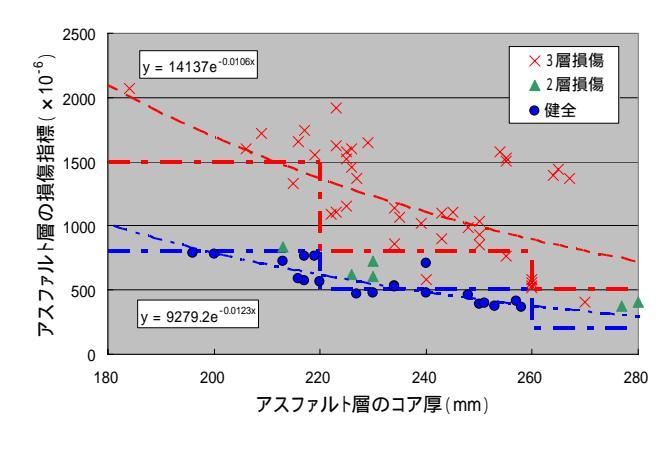
物理試験値による現場採取コアの判定結果を用い たアスファルト層の損傷評価区分図を図-12 に示す. ここでは,粒状路盤を有する高機能舗装の損傷評価 区分を示している.なお,図中の凡例は,前項に示 す材料強度の判定方法と共に,補修工事の運用面か ら,アスファルト安定処理上層路盤の強度低下が含 まれる場合を3層損傷,基層のみ,または表基層の 強度が低下している場合を2層損傷,表層のみ,ま たは全層の強度が低下していない場合は,構造的に は健全として補修が必要な層の範囲を区分した.図 中の回帰曲線は,図-9と同様の方法により示してい る.目視による判定に比較すると,各層の損傷をよ り明確に区分することができたと考えられる.また 現場での判定の利便性のために回帰曲線を基準とし たうえで,図中に示す階段状の破線によりアスファ ルト層の損傷領域を区分した.損傷領域は,軽・中・ 重の交通量区分に対応したアスファルト層の厚さに

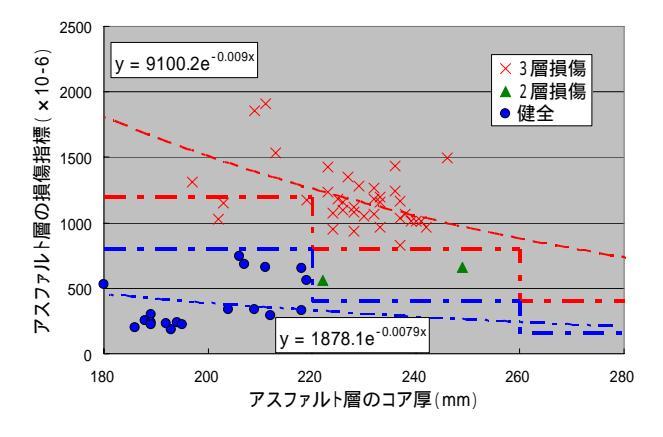
図-13 アスファルト層の損傷評価区分図 (高機能舗装・セメント安定処理路盤)
