2016年熊本地震で被災した鋼斜張橋の再現解析

青田 洸希1·藤倉 修一2·藤岡 光3

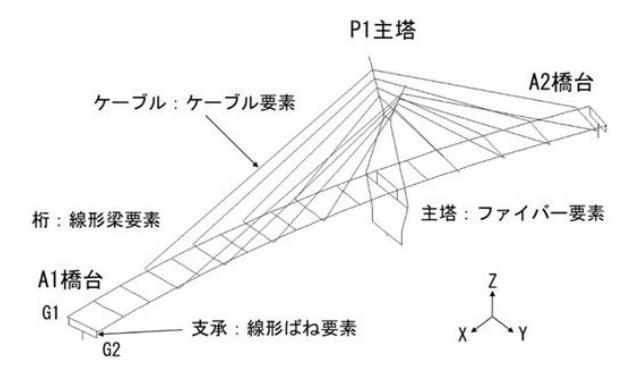
対象橋梁である桑鶴大橋は,平成2年道路橋示方 書によって設計され1998年に竣工し,平成14年道 路橋示方書によって,2010年に耐震補強が行われ ている.解析モデル概要を図-1に示す.橋長160m の2径間連続鋼斜張橋であり,スパン割りは主径間 が99.4m,側径間が59.4mの不等径間を有し,鋼主 塔で支持されている.さらに,A1橋台からA2橋台 にかけて4.8%の上り勾配と平面曲率350mを有す る曲線橋である.

本橋梁は縦断勾配を有する曲線橋であり、これら の特徴が複雑な地震応答を示すことが予想されるた め、解析モデルは図-1に示すような、3次元立体フ レームモデルとした.被災状況から、桁には大きな 損傷が見られなかったため破壊を考慮しない線形梁

A2橋台上支承でのN, Vの時刻歴応答の解析結 果をもとに,式(1)の左辺より計算した結果を図-4 に示す.ここで,図-1に示すように,曲率外側の 主桁をG1,曲率内側の主桁をG2とした.横軸は時 間,縦軸はそれぞれの強度に対する断面力の割合で あり,式(1)左辺の値とその軸力分(N/N_B)とせん断力 分(V/V_B)をそれぞれ示す.

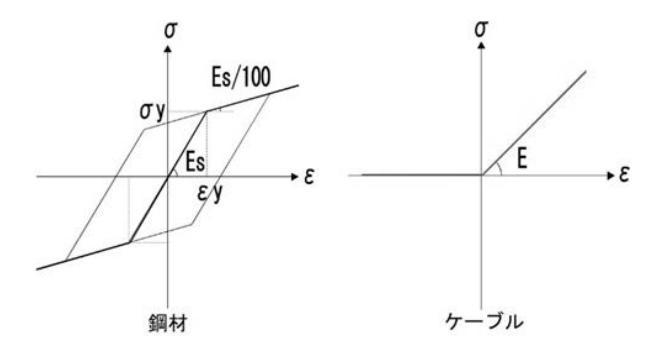
図-2 材料構成則

要素,主塔には局所的な応力状態などを考慮できる ファイバー要素を用いた.主塔に使用されている鋼 材の材料構成則には,図-2に示すバイリニアモデ ルを用い,降伏強度は355N/mm²とした.ケーブル はケーブル要素でモデル化し,引張にのみ抵抗する 非線形モデルを用いた.支承は主塔および各橋台に 2基ずつ設け,線形バネ要素でモデル化をした.A1 橋台とP1主塔の支承が可動支承,A2橋台の支承が 固定支承である.桁と橋台パラペット部の衝突を再 現するため,桁端部において橋軸方向に衝突ばね⁵⁾ を設置し,A1橋台には200mm,A2橋台には 150mmの遊間を設定した.鋼材の設計基準強度に ついて,ヤング率を200kN/mm²,ポアソン比を 0.3,質量密度7.85×10³kg/m³した.

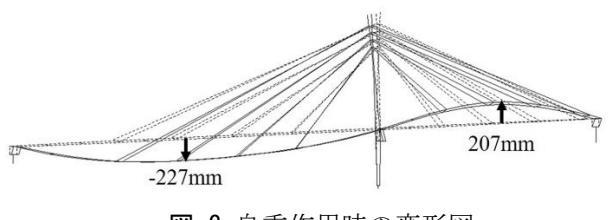
図-3 自重作用時の変形図

まずは,本橋梁の自重作用時の状態を把握するた めに, 鉛直下向きに重力加速度 9.8m/s²を与える自 重解析を行った. 各ケーブル張力については, 設計 時の張力に近づくように、繰り返し計算をして、調 整を行った. 図-3 に自重状態での橋梁の変形図 を, 表-1 に各支承部の鉛直反力を示す. なお, 反 力がマイナスの場合は、負反力を示す.図-3より A1 橋台から P1 主塔までの径間で-227mm の下方向 への変位, P1 主塔から A2 橋台までの径間では 207mmの上方向への変位が確認された.これは, 桁の不等径間という特徴が影響し,短い方の径間で 桁の上昇が発生したと考えられる. この主径間と側 径間の変位に伴って,表-1に示すようにA2橋台上 の支承で大きな負の値となっており,桁の上昇に伴 う負反力が生じている.このことから、本橋梁に は、自重作用時において不等径間を原因とする桁の 浮き上がり力によって負反力が生じ、各支承間で反 力に違いが生じていることが分かる.

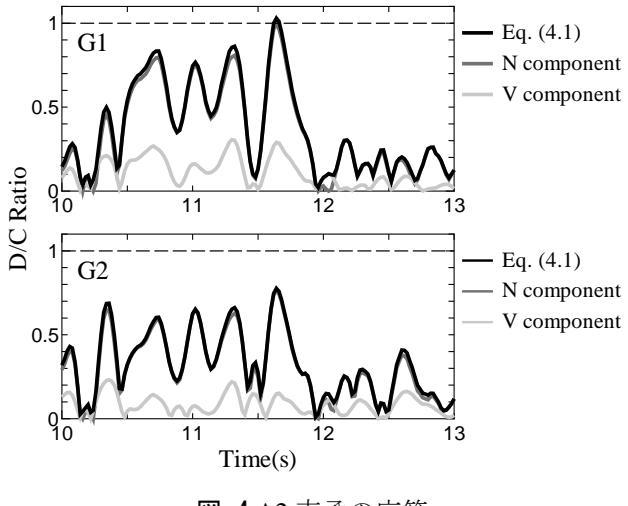
図-4 A2 支承の応答

まず,G1側の支承について,11.6秒付近で大き な応答が生じたため,式(1)左辺の値が1.03に達し

ている.その時点での軸力とせん断力,それぞれの 応答を確認すると,軸力分が0.96程度と大きい値 である.G2側の支承についても,11.6秒付近で大 きな応答が生じているが,破壊限界までは達してい ない.しかしながら,G1側の支承が破壊された直 後に,G2側の支承に力が再分配され,解析結果よ りも大きな力が作用したことによってG1側と同様 に破壊したのではないかと考えられる.

A2 橋台側の支承では P1 主塔と比べると, 軸力分の割合が大きいが, これは桁が不等径間であるため, A2 橋台側の桁が上方向に変位する力が作用して, 支承に負反力が生じている影響である.また, P1 主塔の支承について, 軸力分とせん断力分の応答を比べると, 大きな力が作用している時刻では, 主にせん断力分, つまり, 橋軸直角方向の力が卓越

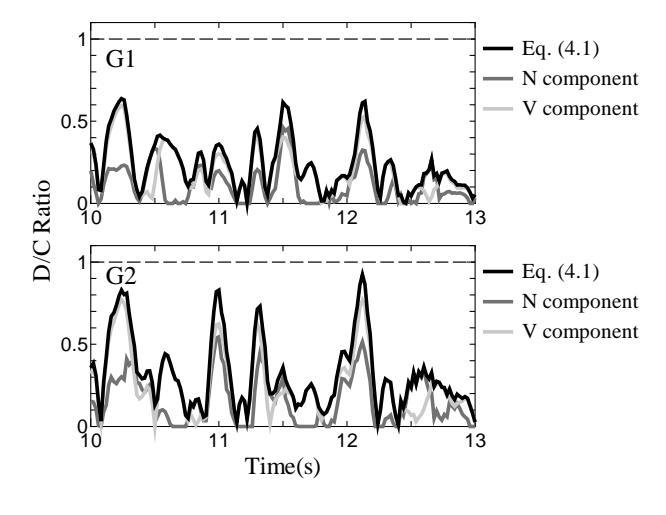
図-5 P1 支承の応答

次に P1 主塔の支承について、支承の近くに設置 されている桁変位制限装置が破壊すると,より強度 の小さい支承も破壊に至ると考え、桁変位制限装置 の緩衝ピンの強度を用いて式(1)により照査を行っ た. 照査の結果を図-5 に示す. 図-5 から, G1 側, G2 側の両方とも限界値には達していない. しか し、曲線橋は地震時に支承部が破壊すると、曲線の 法線方向外側に変位する傾向が知られており⁸⁾, A2 橋台の2基の支承が11.6秒付近で破壊したと想定 すると、破壊後に P1 主塔の支承に力が再分配さ れ, 解析結果よりもせん断方向に大きな力が作用し ていた可能性がある. 11.6 秒後, G2 側の支承にお いて、12.1 秒付近で大きな力が生じているため、そ の時点で破壊に至った可能性があり、G2側の支承 が破壊した直後に、G1 側の支承にも大きな力が作 用し破壊に至ったと考えられる、以上から、プログ レッシブ・コラプスと呼ばれる支承の破壊の連鎖が 生じて,損傷が進展していったと推測できる.

している.これは、本解析モデルは曲線橋であるため、桁全体が面外方向へ移動しているためであると 考えられる.
