# 2007年能登半島地震における液状化

2007 年3月25日9時42分頃に発生した能登半島地震(気象庁マグニチュード6.9)では、震央近くを中心に震度6強の大きな地震の揺れを観測した.住家は、主に震央に近い能登半島西側、穴水町、七尾市を中心に、全壊638棟、半壊1,563棟の大きな被害に至った.一方、液状化も能登半島各地で発生したが、主には半島西側で多数の液状化が確認された.能登半島では、1993年能登半島沖地震においても珠洲市で液状化が発生しており、今回の地震では一部で再液状化も確認された.本論文では、2007年能登半島地震における液状化について、液状化発生地点の特徴、液状化による被害、再液状化、液状化により発生した噴砂の粒度組成、幾つかの地点で実施した液状化判定結果について、地震直後における知見を述べる.

# LIQUEFACTION DURING THE NOTO HANTO EARTHQUAKE IN 2007

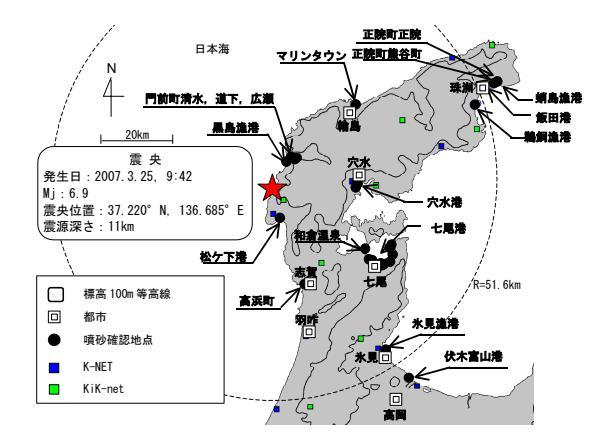
図-1 2007 年能登半島地震における液状化発生地点

図-1に、今回の地震で確認された液状化発生地点を 示す.この図中の点には、著者らが液状化を確認した地 点に、國生ら<sup>4</sup>、吉田・宮島<sup>9</sup>、吉田<sup>6</sup>、大島<sup>7</sup>、基礎地

盤コンサルタンツ<sup>®</sup>によるデータを加えた.なお,ここ で液状化発生地点とは、液状化によって発生する噴砂を 確認した地点である.したがって、地表の非液状化地盤 がある程度厚いなどの理由で、その下位で液状化が発生 していても噴砂が生じない場合などを含まない.図中に は、目安のために栗林ら<sup>®</sup>が示した液状化の生じる限界 震央距離を示した.限界震央距離は式(1)で示される.

液状化が発生した地点は,限界震央距離をやや越えた 富山県高岡市伏木富山港の伏木万葉埠頭や石川県珠洲市 熊谷町や正院町正院などでも確認されたが,概ね限界震 央距離の範囲内であったことがわかる.

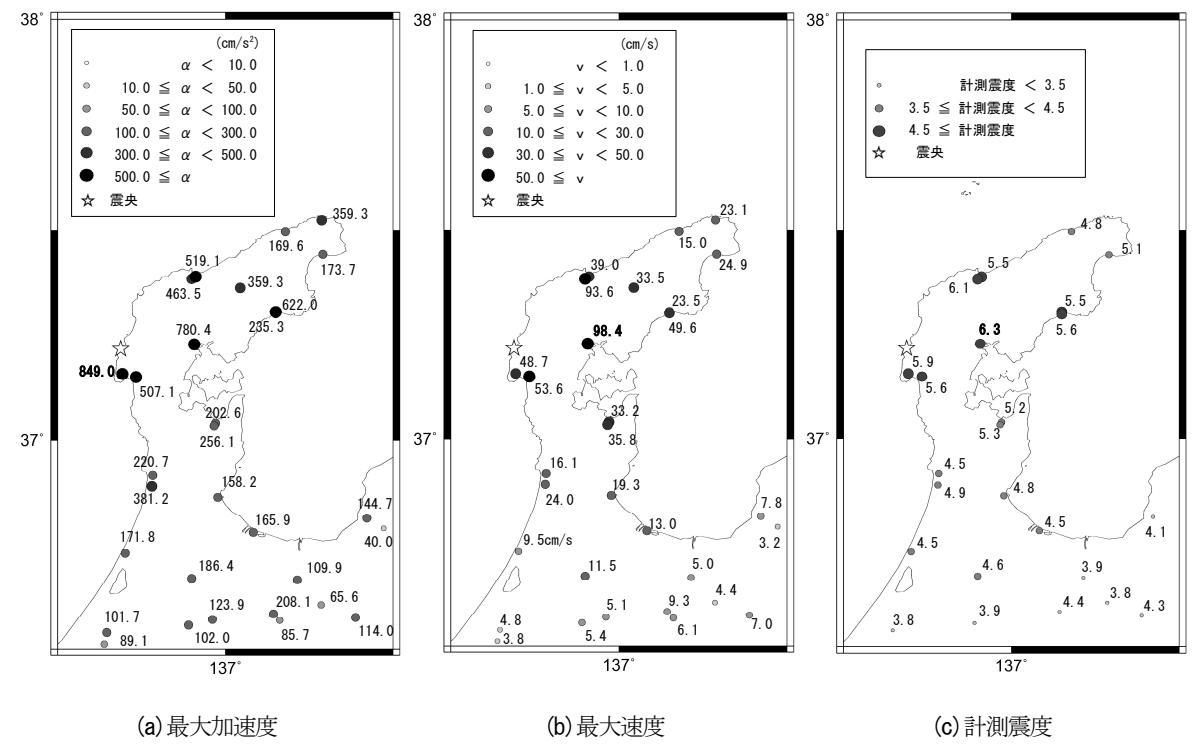
図-2 2007 年能登半島地震で観測された地震の揺れ

図-2 に今回の地震で観測された各地の地震の揺れを 示す.最大加速度と最大速度はK-NET<sup>1)</sup>,KiK-net<sup>10</sup>,気 象庁<sup>20</sup>のデータで,計測震度はK-NET<sup>11</sup>,気象庁<sup>20</sup>のデー タである.最大加速度と最大速度は,NSとEW成分の 最大の方を示した.半島北部地域では500cm/s<sup>2</sup>を越える 最大加速度を観測し,速度でも震央付近では50cm/sを越 えた.計測震度も,震央付近では,6強(6.0~6.4)や6 弱(5.5~5.9)が観測され,大きな揺れであったことがわ かる.液状化が発生した地点の中でも震央距離の大きい 珠洲市正院町正院,氷見漁港,伏木富山港の揺れは,最 大加速度が158~174cm/s<sup>2</sup>,最大速度で13~25cm/s,計

測震度で4.5~5.1 (5 弱~5 強)であり、地震の継続時間 や周期特性にもよるが、今回の地震について言えば、液 状化を生じさせる地震外力の目安として、このような揺 れの大きさが考えられる.

前回の地震では,輪島で震度5(ただし旧震度階),最 大加速度131cm/s<sup>2</sup>が観測されており,震央に近い珠洲市 はこれらよりさらに大きな揺れであったと考えられる. 今回は,図-2より最大加速度174cm/s<sup>2</sup>,最大速度25cm/s,

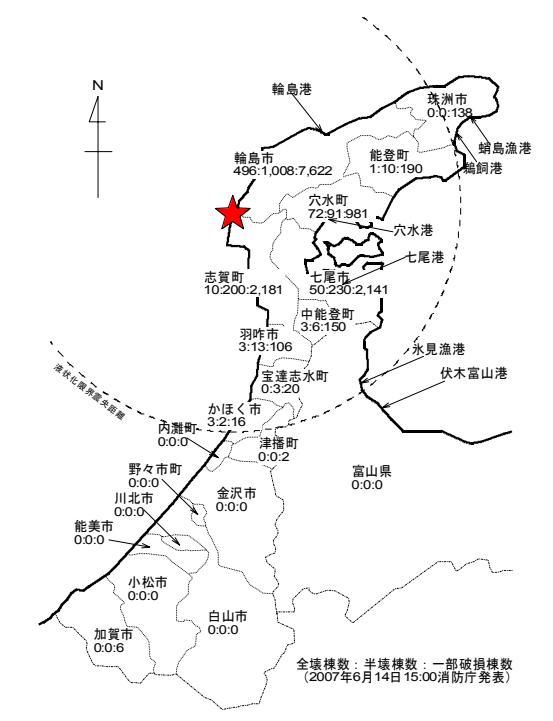
図-3 2007年能登半島地震における各市町における住家の 被害件数

図-3 に、地震外力のもう一つの目安として総務省消防庁発表<sup>11)</sup>による各市町における住家の被害件数を示す.

図中には、全壊棟数:半壊棟数:一 部破損棟数を示した. 全半壊は輪島 市が圧倒的に多いが、その多くは震 央近くの半島西側におけるものであ る. 次いで, 穴水町, 七尾市, 志賀 町が多く、これらの市町より遠方で は急激に全半壊数が減ることがわか る. 液状化が発生した地点の中でも 震央距離の大きい珠洲市正院町正院 がある珠洲市では、全半壊0棟、一 部破損138棟で、氷見漁港、伏木富 山港の位置する富山県では、全半壊 および一部破損は0棟であった.し たがって、震央距離が大きく揺れに よる住家被害が発生しないような地 域においても、液状化は発生する可 能性があることがわかる.

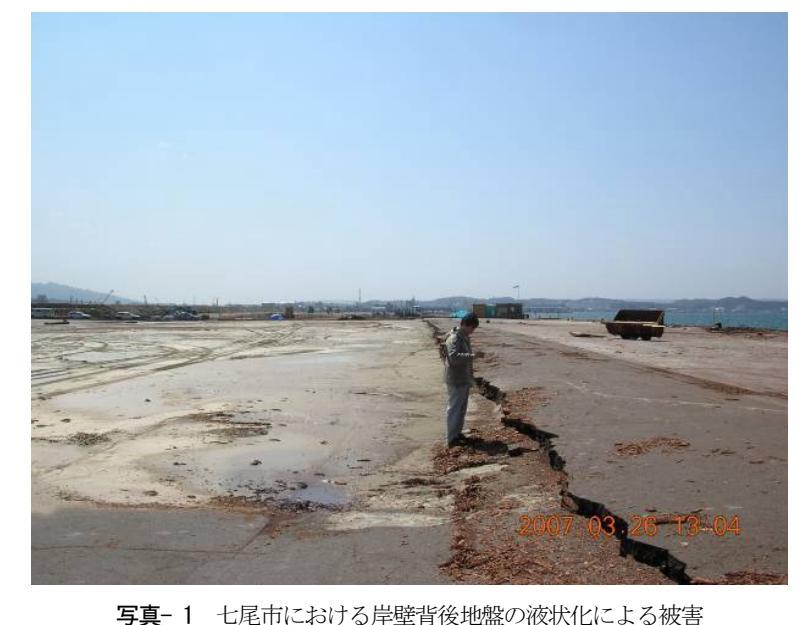
**子具 |** 山宅印にわりる岸型自復地盗りて状化による

被害は、道路の亀裂や岸壁背後地の沈下など比較的軽 微なものが多く、写真-1に示す七尾市大田町における 岸壁背後地盤が広い範囲で 30cm 近く沈下した被害が最 も大きな被害の内の一つであった.1964 年新潟地震や 1995 年兵庫県南部地震では、液状化による地盤の流動化 により地表に数メートル以上の変位が生じたり、構造物 が沈下・傾斜したりといった大きな被害が数多く認めら れが今回の地震ではそのような大きな被害は少なかった.

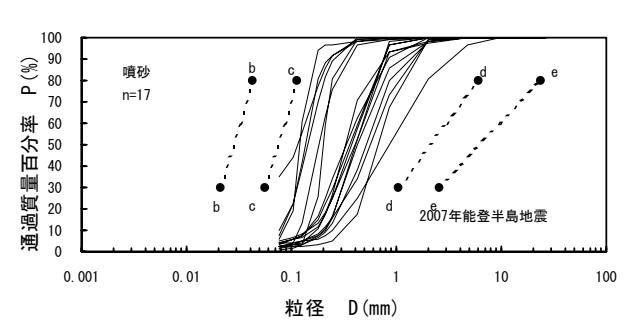
図-4 2007 年能登半島地震の液状化で生じた噴砂の粒度組成

図-4 に今回の地震の液状化で生じた噴砂の粒度組成 を示す.図中には、過去の地震被害調査事例より求めら れた噴砂の粒度組成の下限値(b-b),沖積地盤に代表さ れる地盤で採取された噴砂の下限値(c-c),噴砂の大部 分が入る上限値(d-d),過去確認された最も粗粒な値 (e-e)を併記した<sup>12)</sup>.噴砂を採取した都市名は表-1に ※印で示した.今回の地震の液状化で採取された噴砂の 粒度組成は、今までの地震で確認された噴砂の範囲内で あった.

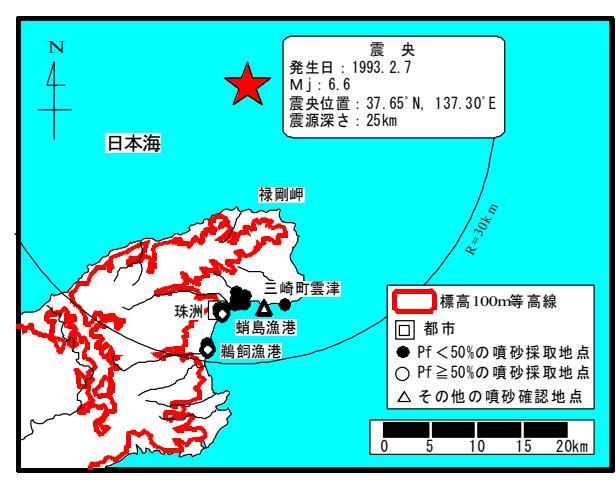
図-6 1993年能登半島沖地震における液状化地点3

能登半島では、1993年能登半島沖地震においても珠洲市で液状化が発生している.この時の液状化地点を図-6 に示す<sup>3</sup>.この地震では、鵜飼魚港、飯田港、正院町熊谷、正院町正院などで液状化が確認された.今回の地震では、飯田港では液状化が認められなかったが、鵜飼魚港、正院町熊谷、正院町正院で数十メートル程度の範囲のほぼ同地点で再液状化が認められた.

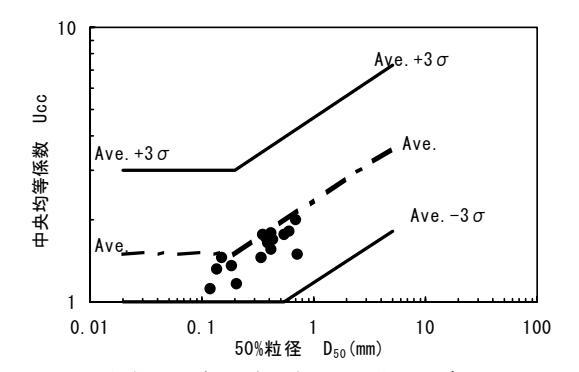
図-5に今回の地震の液状化で発生した噴砂の 50%粒 径と中央均等係数の関係を示す. なお,中央均等係数は 式(2)で示される<sup>12</sup>.

過去の調査事例によれば, 噴砂は 50%粒径が 0.2mm 付 近以下では均等粒径だが,それ以上になると粒度配合が 良くなる傾向がわかっている.図中には,過去の平均的 な傾向を一点鎖線で,それより概ね  $3\sigma$ 離れた地点を実

線で併記した<sup>12</sup>. 今回の噴砂の中央均等係数も今までの 平均的な値とほぼ一致していることがわかる.

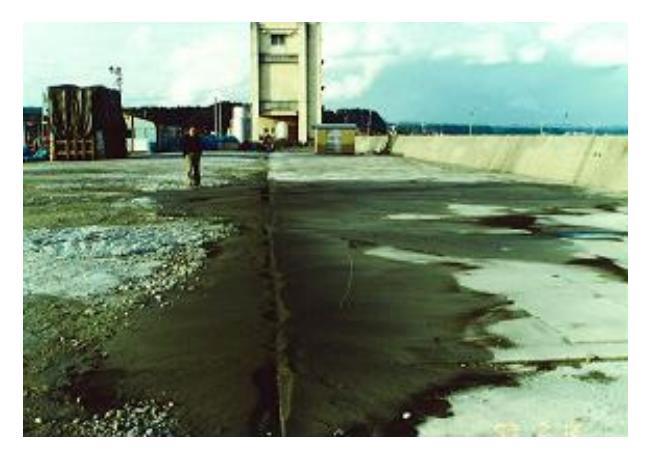
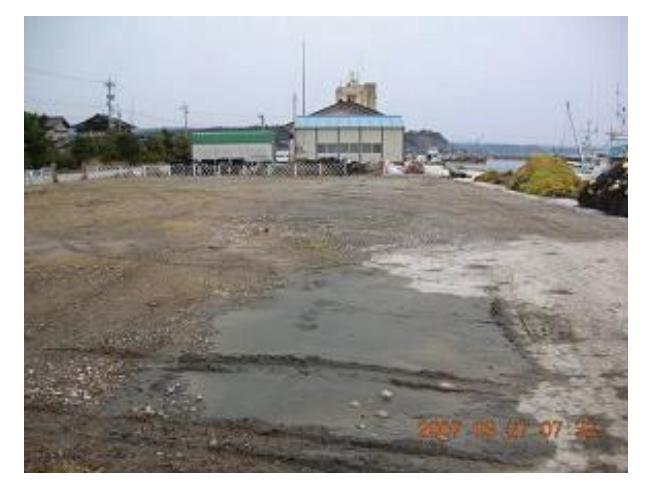
(b) 2007 年能登半島地震 写真-2 珠洲市鵜飼漁港における再液状化

**写真-2** に鵜飼漁港における両地震における液状化状況を示す.今回の地震による噴砂は前回よりも小規模であったが同様な地点で噴砂が発生していることがわかる. 図-7 に,鵜飼漁港における両地震による噴砂の粒度組成の比較を示す.今回の地震による噴砂の粒度組成は前回の地震の粗粒側に位置しているが,ばらつきの範囲内であり,ほぼ同様な地盤が液状化したものと考えられる.

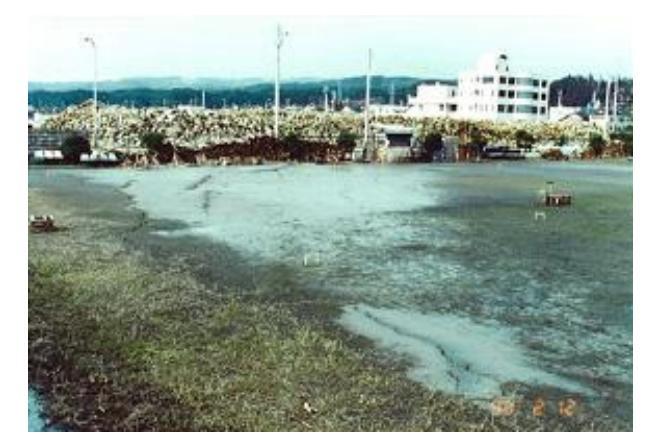
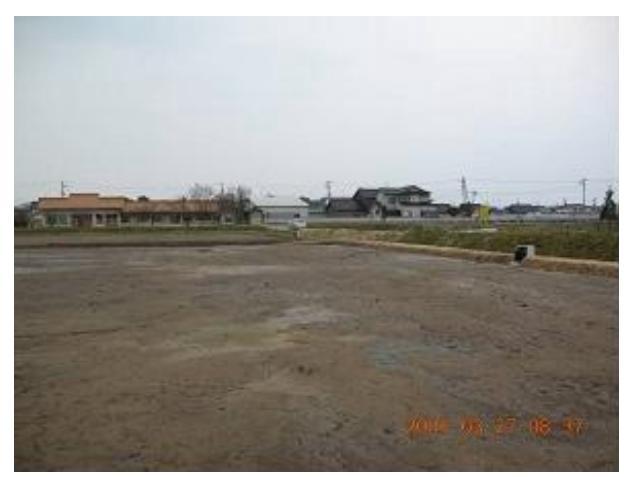
(b) 2007 年能登半島地震 写真-4 珠洲市正院町熊谷における再液状化

**写真-4**に正院町熊谷における両地震における液状化の状況を示す.両地震共に田圃の中に小規模な噴砂が点在していた. 図-8 に,正院町熊谷における両地震による噴砂の粒度組成の比較を示す.今回の地震による噴砂の粒度組成は細粒側であるが,ばらつきの範囲内であり,ほぼ同様な地盤が液状化したものと考えられる.

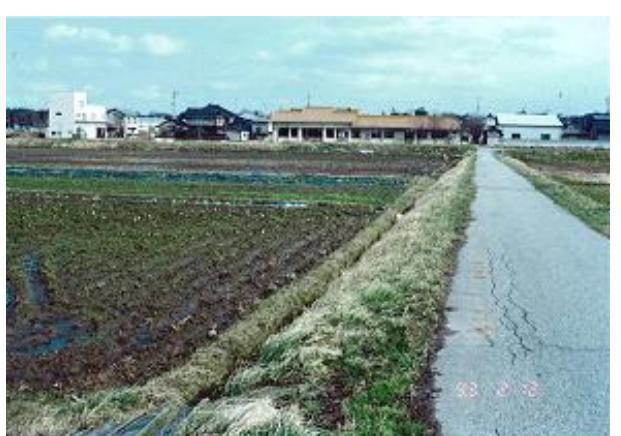
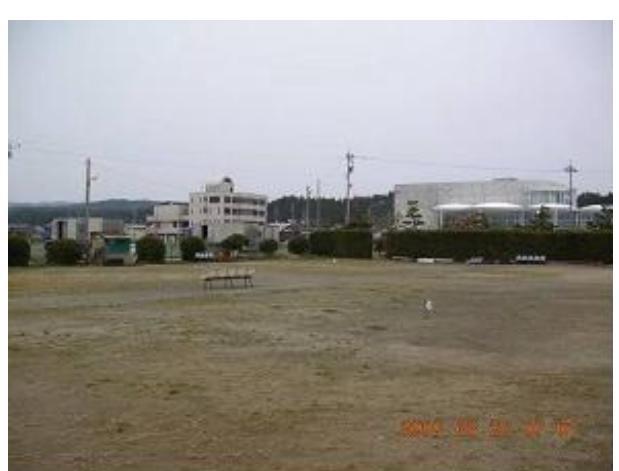
(b) 2007 年能登半島地震 写真-3 珠洲市飯田港における比較

**写真-3**に飯田漁港における両地震の比較を示す.前回の地震では大量の噴砂が確認されたが、今回の地震では噴砂は認められなかった.

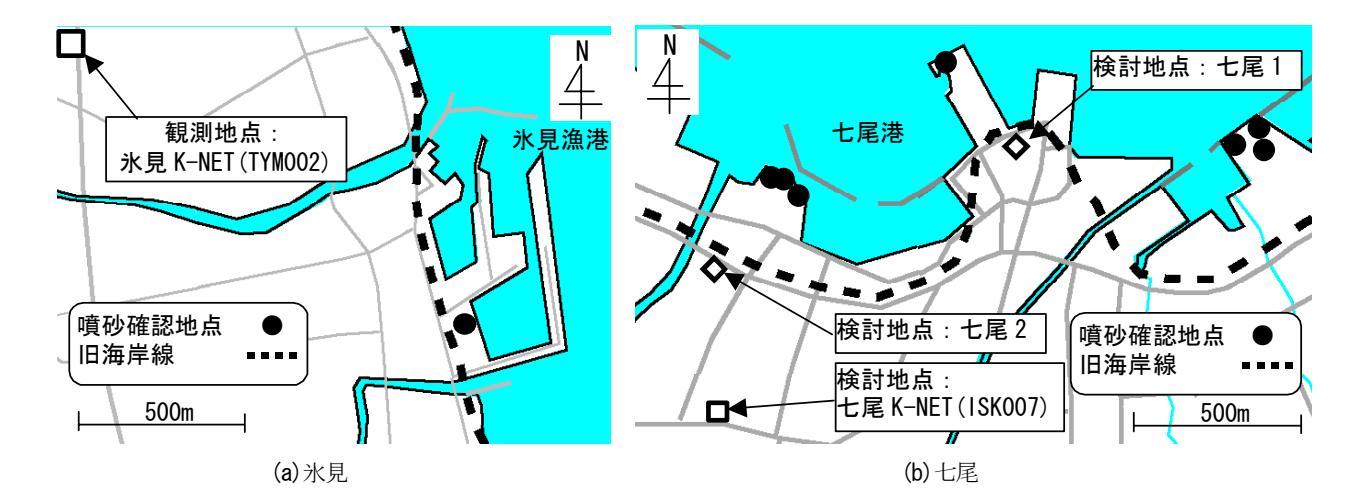
検討に必要なマグニチュードは、今回の地震のマグニ チュード 6.9 を用いた.地表面における設計用水平加速 度は、レベル1 地震動相当の 200cm/s<sup>2</sup>、震源近傍で大き な地震動が作用したことを考え、終局限界検討用の地震 動相当の 350cm/s<sup>2</sup>、また、近傍の地震観測点で得られた 最大加速度を用いた.図-10 に、氷見、七尾、穴水の K-NET における地震動の加速度応答スペクトル(減衰定 数 5%)をトリパタイト表示したものを示す.

穴水の応答スペクトルは、岩盤が深度18mと比較的浅

いために卓越周期が1秒程度とやや低いが,最大加速度は 780cm/s<sup>2</sup>と大きく,地盤の非線形化も現れていると考え られる.氷見と七尾の最大加速度は,150~250cm/s<sup>2</sup>程度 でありそれほど大きな地震動ではないが,応答スペクト ルの卓越周期は,それぞれ周期1.5~2秒,1~2秒付近と 長周期成分が卓越し,地盤の非線形性も現れていると考 えられる.

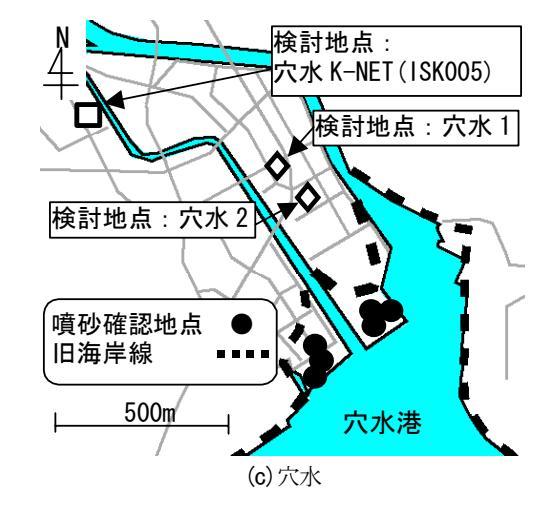
図-9 液状化判定検討地点と K-NET 観測地点

図-9に液状化判定検討地点とK-NET観測地点を示す. 図中には、1910年(明治43年)頃の旧海岸線<sup>15</sup>と著者ら が今回の地震の液状化で確認した噴砂地点を併記した. いずれも液状化が発生したのは海岸埋立地であるが、検 討地点とK-NET観測地点は旧海岸線よりも内陸側にあ り、少なくも大規模な液状化は生じていないと考えられ る地点である.

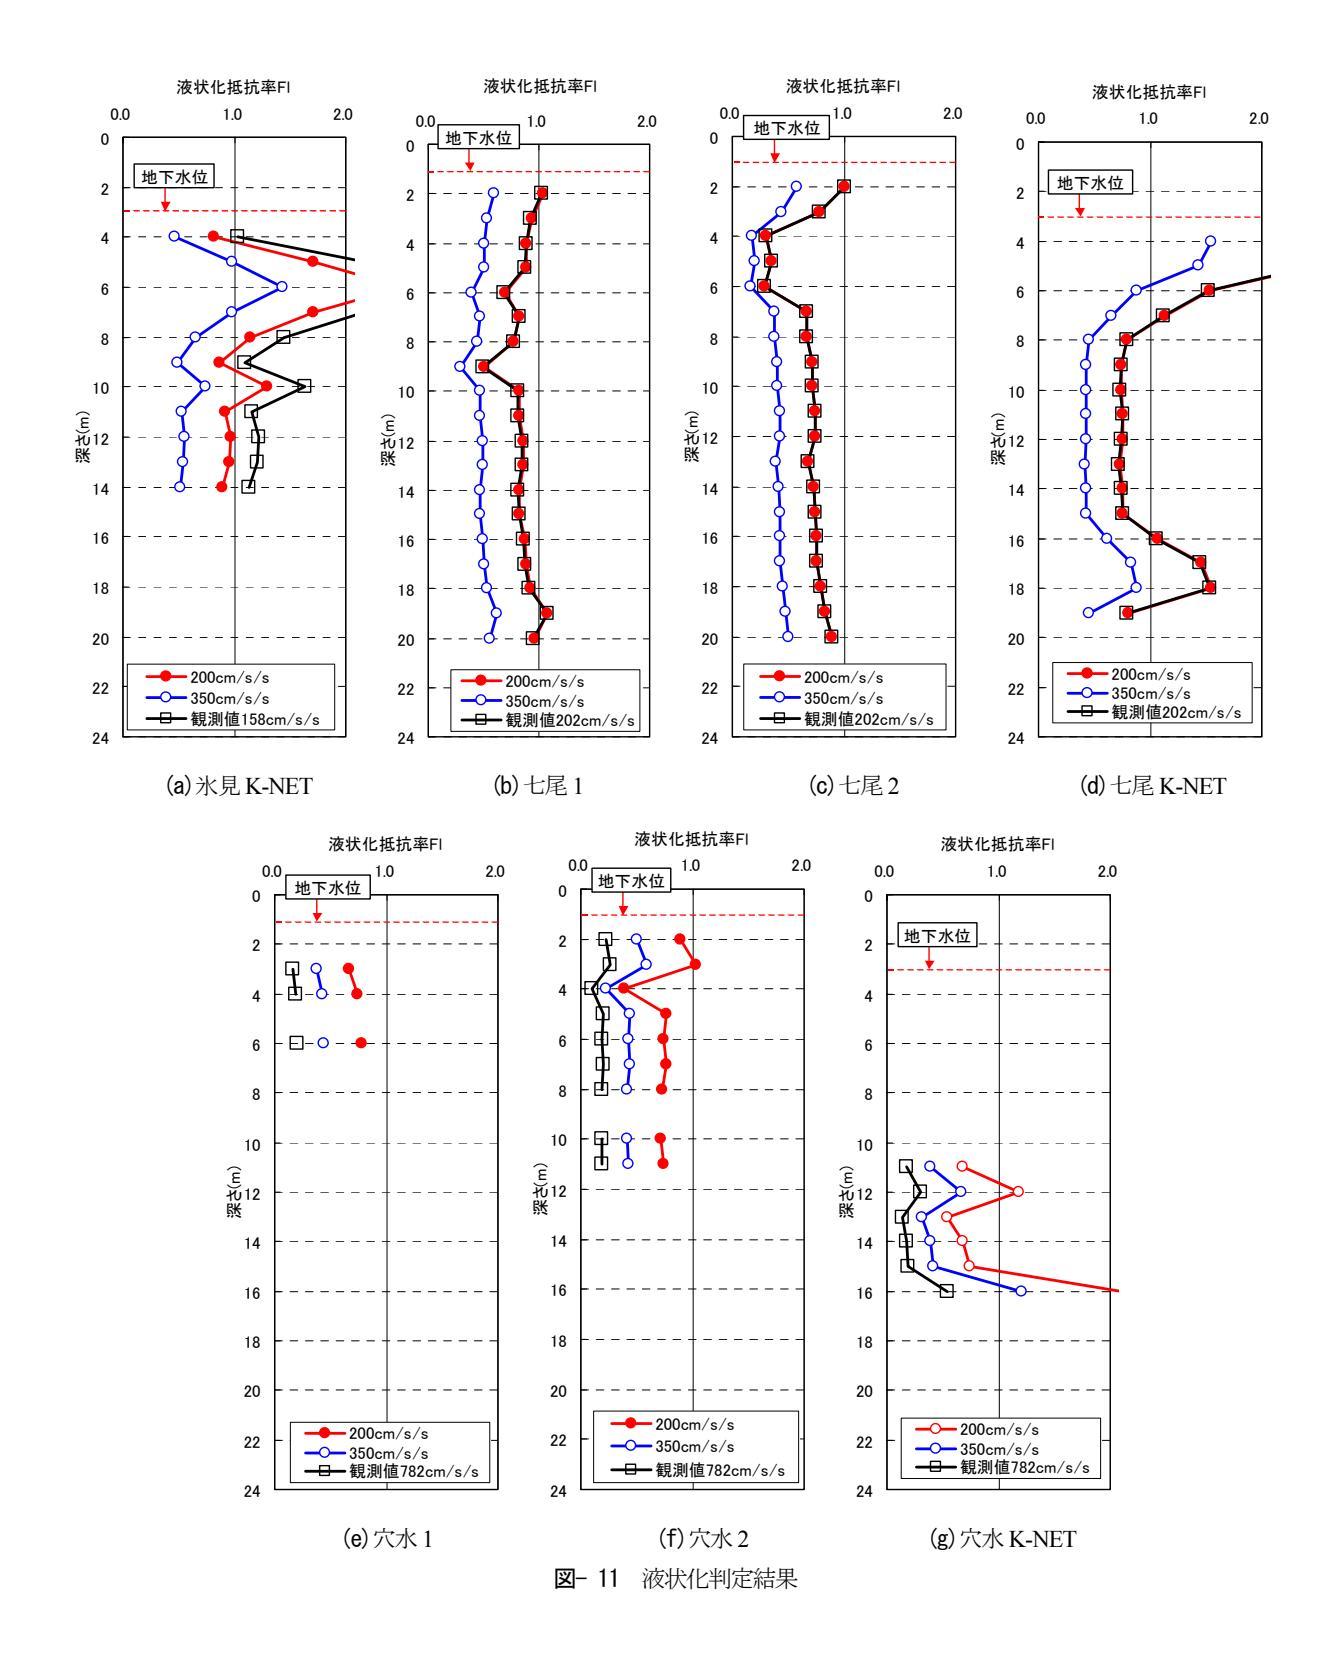
ないと考えられる.入力として最も小さい観測結果を入 力した場合,液状化安全率Flは1.0を少し上回り,200cm/s<sup>2</sup> を入力した場合にはほぼ1.0となり,海岸埋立地で小規模 な液状化が発生し,内陸部では液状化が発生しなかった 事実と概ね一致している.

図-11に各検討地点における液状化判定結果を示す. 氷見については、海岸埋立地で小規模な液状化が確認されたが内陸側では液状化は大規模な液状化は発生してい

七尾では、七尾1で観測結果と200 cm/s<sup>2</sup>入力で深度12m 以深でほぼFlが1.0でそれ以浅では1.0を下回っている.ま た、七尾2と七尾K-NETではいずれも大幅に1.0を下回っ ている.海岸埋立地では液状化が多数認められたが、旧 海岸線より内陸側では大規模な液状化は認められなかっ たようなので、この結果は自然地盤に対しては安全率を 過小評価している可能性がある. さらに、穴水ではいずれもFlは1.0を大きく下回る層が 存在し、特に観測値を入力した場合には大幅に1.0を下回 っている.これらの地点では大規模な液状化は認められ ておらず、明らかに判定結果はFlを過小評価している.
