新潟県中越地震における柱中間部を拘束された 鉄道ラーメン高架橋の被害検証

An Analytical Study for a railway viaduct whose columns bound with building base damaged by The 2004 Mid Niigata Prefecture Earthquake

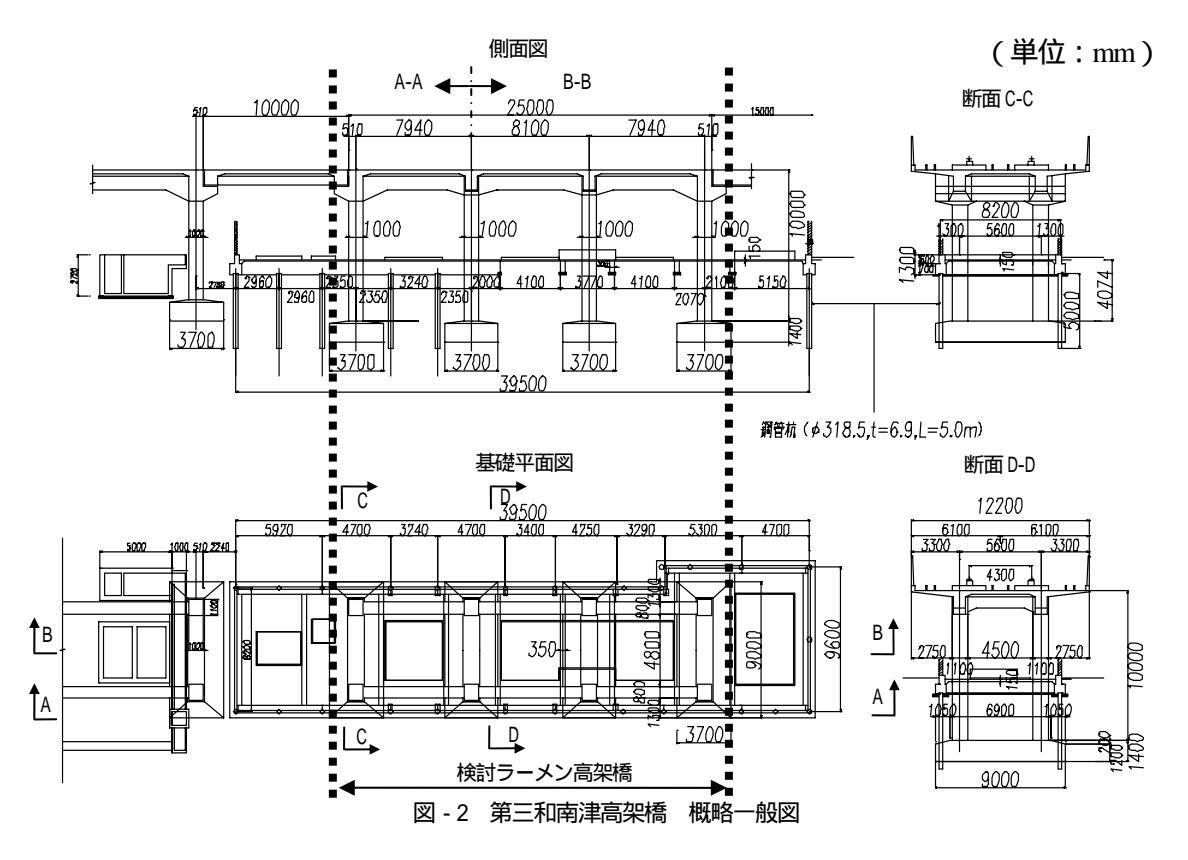
第三和南津高架橋の構造および断面一般図を図 - 2に 示す.高架橋は,三径間の一層ラーメン高架橋で,基礎

形式は直接基礎である.

第三和南津高架橋の柱高さは,約8.0mで,柱高さの約 半分となる4.0m程度が埋め戻されている.

本高架橋の高架下の空間は,図-3に示すような構造 で,高架橋上の散水消雪用機械設備の入った消雪基地と して活用されている(写真-1).この消雪基地には, 厚さ約15cmの土間コンクリートが設置されており,さ らに機械設備の荷重が高架橋に伝達しないよう杭で支持 されている.杭は,径318.5mm,長さ約5.0mの鋼管杭で, 線路方向両側に約2.9m~約4.8m間隔で設置されている (図-2参照).

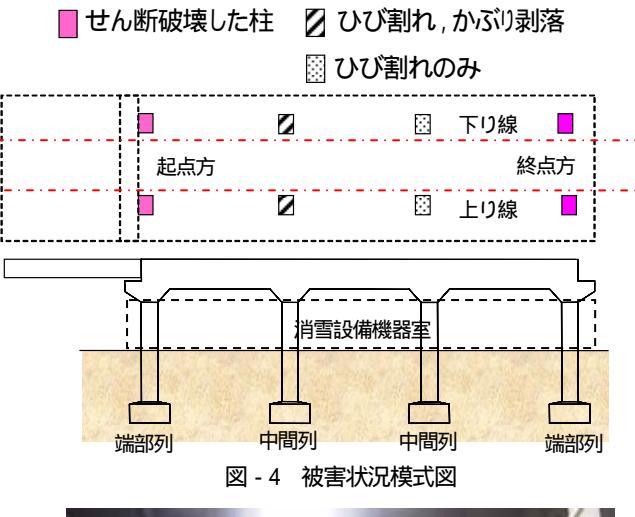
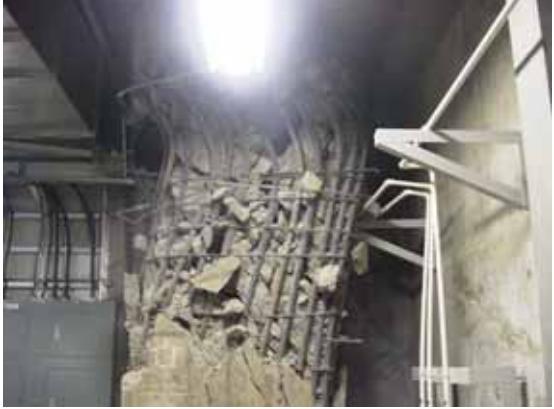
写真-3 No. 柱損傷状況写真

a) 柱No. (上り線側起点方端部列柱)(写真-3) せん断破壊しており,主筋が大きく曲がり,せん断補 強鉄筋がはずれていた.内部コンクリートもはらみ出し がみられ,損傷の卓越方向も明確に判断できないほど, 大きく損傷している様子が伺える.なお,同様の損傷は, 本高架橋の端部列の全ての柱に見られた.

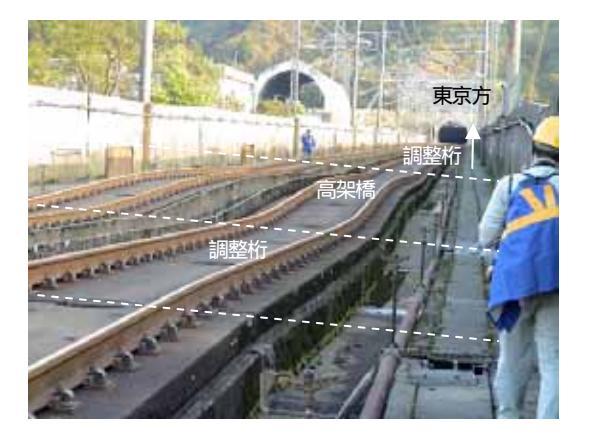
写真 - 2 第三和南津高架橋 軌道変状

被害状況の模式図を図 - 4に示す.線路方向に対して 端部列の柱は全てせん断破壊しており,線路方向に対し て起点方中間列となる柱は曲げひび割れとかぶり剥落, 終点方中間列となる柱は曲げひび割れのみとなっている. 第三和南津高架橋の端部列柱がせん断損傷し,スラブが 沈下したため,高架橋上の軌道が大きく変形した(写真 -2).また,建築壁のパネルは,線路直角方向にブロ ック状に破壊した.

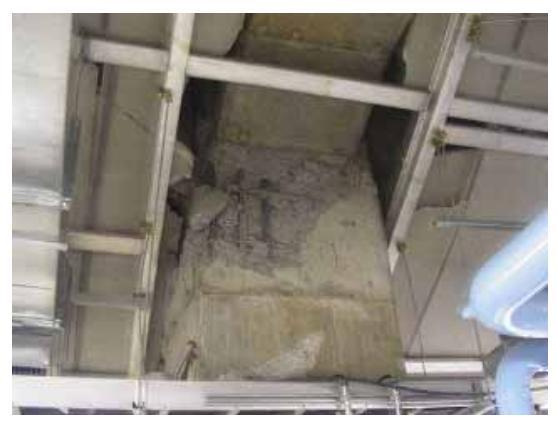
写真 - 4 No. 柱損傷状況写真

b) 柱No. (上り線側起点方中間列柱)(写真-4)

ハンチ部の付け根部分でかぶりコンクリートが剥落し, 柱の45度方向に斜め方向に数mm程度のひび割れが発生 する損傷となった.端列と比較して,軽微な損傷であった.

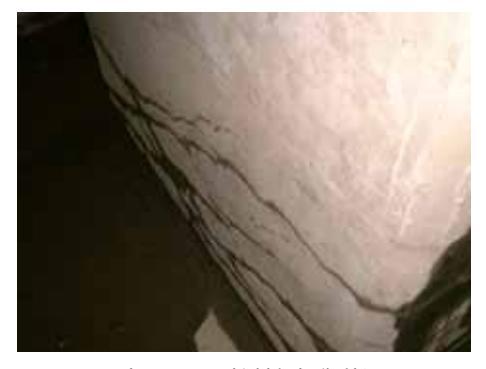
写真-5No. 柱基部損傷状況

図 - 4示すNo. の柱(下り線側終点方端部列柱)を対象に,柱基部まで掘削し,目視により被害状況を調査したところ,柱下端の隅角部にコンクリートの剥落や浮きが確認されたとともに,曲げひび割れも確認された.

柱は,埋め戻し土や建物基礎により拘束されているものの,地震により,地中部でも変形が生じ曲げ損傷が発生していた.仮に地上部の柱が先行してせん断破壊した場合,地中部の柱に地震時水平力が伝達されず,地中部

の柱基部に確認されたような曲げひび割れは発生しない と考えられる.本点から,地震により地中部の柱基部で 曲げ損傷が発生した後に,地上部の柱でせん断破壊した ものと考えられる(写真-5).

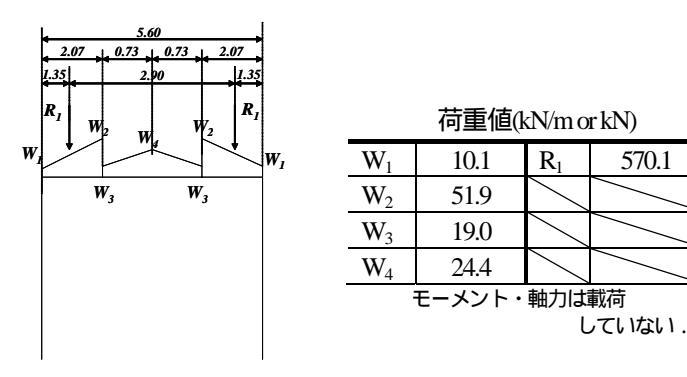
図 - 8 荷重条件図

解析に用いたスラブ荷重,スラブ軌道荷重,桁反力の 荷重図を図-8に,各材料要素の諸元を表-3に示す.本 荷重条件は,新幹線高架橋の標準的な荷重条件である²¹. また,地盤要素の諸元はN値に基づき解析に必要なせん 断剛性やせん断波速度等を(1)~(4)式により設定した.

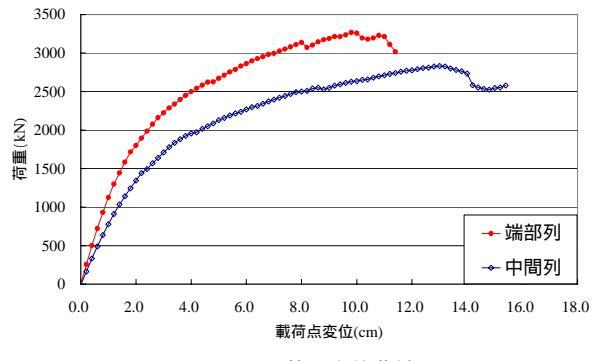
図 - 9 荷重変位曲線

本解析により得られた荷重変位曲線を図 - 9に,両解 析対象モデルのひび割れ進展状況が急激に進行し,せん 断破壊に至ったと想定される変位時のひび割れ図を図 -10に示す.これらの結果から,端部列柱は,頂部変位 10.4cm,荷重約3250kNの時点で,上層梁と建物基礎の土 間コンクリート間の柱中間部でせん断破壊していると考 えられる.また,中間列柱も同様に頂部変位14.4cm,荷 重約2900kNの時点で上層梁と建物基礎の間の柱中間部 でせん断破壊していると考えられる結果が得られた.

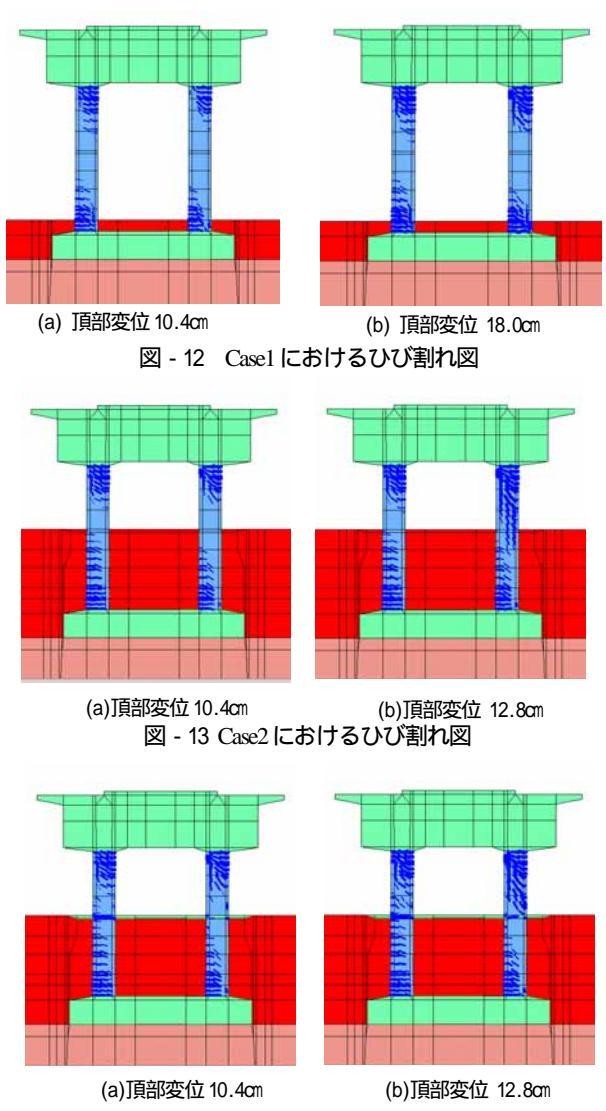
図 - 14 Case3 におけるひび割れ図

頂部変位が10.4cmのひび割れ図を図 - 14(a)に,最大荷 重時のひび割れ図を図 - 14(b)に示す.

埋め戻し土と土間コンクリートのみのモデルのひび割 れ図(図-14(a))では,建物基礎を有したモデルにお ける荷重低下時(頂部変位10.4cm)のひび割れ図(図-11(a))と比較して,土間コンクリートから上の柱部に 生ずるひび割れ状況が軽減しており,土で埋め戻されて いる範囲の柱部に曲げひび割れが多少進展する傾向が確 認できる.

また, Case3の最大荷重時のひび割れ図(図-14(b)) は, Case2の最大荷重時のひび割れ図(図-13(b))と比 較して土間コンクリートから上の柱部における斜め方向 のひび割れが多く見られることから, 土間コンクリート が柱中間部の拘束度を向上させている点が確認できる.

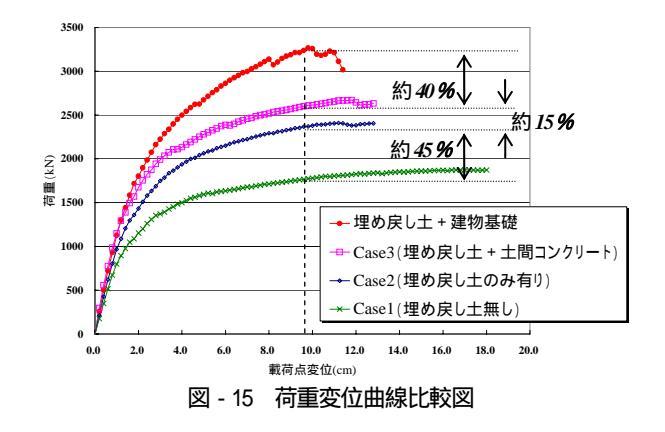
4章で実施した各ケースと3章で実施した端部列モデル の2次元FEM静的非線形解析の荷重変位曲線を図 - 15に示 す.

今回の第三和南津高架橋を対象とした解析の結果,荷 重変位曲線から判断して,建物基礎の効果は,頂部変位 に対する荷重応答を,埋め戻し土の無い場合(Case1) に対して,最大で約1.8倍にする効果があった.建物基 礎による荷重増加分のうち,埋め戻し土による増分が約 45%,建物基礎の土間コンクリートによる増分が約15%, 建物基礎の支持杭による増分が約40%となった.なお, この値は3章で実施した埋め戻し土と支持杭を有する建 物基礎により柱中間部を拘束された場合の解析による荷 重変位関係において荷重が最大になる変位(頂部変位 9.8cm)における荷重値の比較である.

本結果により,埋め戻し土と建物基礎の支持杭が,高 架橋の破壊形態に大きな影響を与えることが考察できる.
