鉄筋挿入式補強による既設盛土の耐震補強に 関する動的遠心模型実験

兵庫県南部地震以降,レベル2地震動に対する既存盛土への耐震対策が提起されており,盛土の重要度 に応じて耐震補強を行う必要がある.本研究は既設道路盛土の耐震補強対策を目的に,汎用性の高い鉄筋 を既設盛土へ打設することで,レベル2地震動に対して盛土の変形抑止効果が得られるかを動的遠心模型 実験で検証した.その結果,鉄筋をある間隔で法面部および路床下へ配置し,さらに配置した鉄筋の頭部 に支圧板を設置したところ,レベル2地震動に対して盛土の沈下を抑止しただけでなく,盛土天端のクラ ックを低減することが確認された.

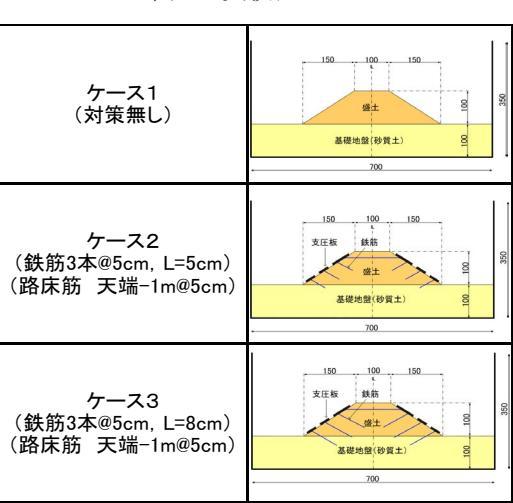
表-2 実験ケース¹⁾

盛土への鉄筋補強が地震動に対して、どの程度の変形 抑止効果を得られるか、遠心力載荷装置を用いて動的遠 心載荷実験を実施した.実験ケースの一覧を表-2に示す. 各ケースの盛土材料および形状は同一とし、盛土に鉄筋 補強を行わないケース(ケース1)と,鉄筋を法面と路 床下に挿入して、鉄筋頭部に支圧板を設置したケース (ケース2とケース3)の比較を行った.模型寸法は実物 の1/50縮尺とし、50G(G:重力加速度)の遠心加速度場 において加振実験を行った.

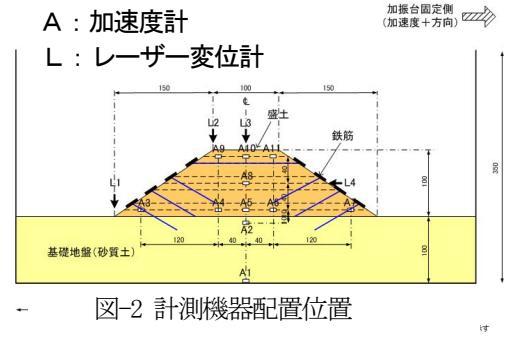
10m, 盛土高5mである. 盛土幅および高さは土槽の影響 を受けない範囲として決定した. 耐震補強材を鉄筋が模 するため、 ø 1mmのステンレスバネ線(JIS G 4313)を 盛土内に挿入した. ステンレスバネ線のヤング率 (E=1.97×10⁵ N/mm²) は鉄筋とほぼ等価とした. 鉄筋の 周面摩擦効果を発揮させるため、表面を電動ヤスリで研 磨した後, 接着剤で珪砂を付着させた. 支圧板は鉄筋頭 部に2cm×2cm (t=5mm) のアルミプレートに中央部に φ 2mmの穴を加工して作成した.ケース2では、実物換算 でL=2.5m (φ=41mm相当)の鉄筋を,縦方向に1.5m間隔 で下から3段を法面に、最上段を路床筋として、奥行き 方向に2.5m間隔で4列配置した.ケース3では、ケース2 と同様の配置, 配列であるが, 法面の鉄筋長が実物換算 でL=4.0m (ϕ =41mm相当) である. なお, 補強材長や打 設ピッチは切土鉄筋補強の一般的な面積(A=2.0m²)を ベースとしている. また, 補強材等の設置方法について は既往の論文⁹を参考にされたい.計測は基礎地盤およ び盛土内部の応答加速度を超小型の圧電型加速度計で、 盛土天端の沈下をレーザー変位形で行った(図-2).

設定した加速度波形は、すべて周波数100Hz(実物換 算2Hz)の正弦波とし、加振時間は0.2秒(同10秒)とし た.ただし、加振装置の性能上、実際に入力された加速 度波形はきれいな正弦波ではない、ケース1~3のすべて に対して入力(設定)加速度を約50m/s²(加振1回目、実 物換算:100gal相当),約100m/s²(加振2回目、実物換 算:200gal相当),約250m/s²(加振3回目、実物換算: 500gal相当)と順次大きくしていくステップ加振を行っ た.ただし、実際の基盤加速度(図-2 A1)は遠心装置 の特性上、入力加速度と同じではない.

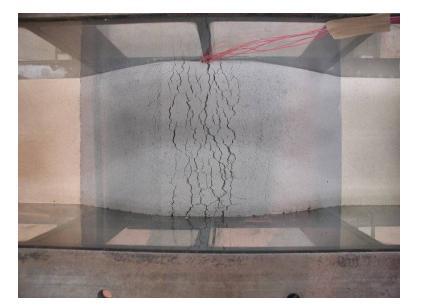
図-3 ケース1加振後の天端状況

図-3~図-5は加振した後の盛土の天端状況を表してい る. 盛土に鉄筋補強を行わないケース1では、レベル2地 震動(基盤加速度約200m/s²)の加振によって、盛土天端 中央および盛土法肩において、それぞれ7mm(実物換 算:35cm)の沈下が生じている(図-6,図-7).また、 盛土天端には幅1mm程度、深さ10mm(実物換算: 50cm)程度のクラックが多数発生している.過去の大 規模地震で生じた盛土の天端状況は、盛土の横断方向へ 作用した地震動によって、盛土の縦断方向にクラックが 発生する傾向が多く見受けられたが、本実験においても 同様の破壊モードが再現されている.実際にこのような 亀裂が生じた場合、交通に支障をきたすために、交通の 復旧に少なからず時間を要することが予想される.

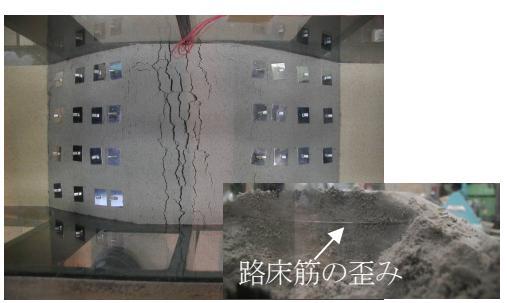
図-4 ケース2加振後の天端状況

一方,ケース2では、盛土の変形を拘束する目的で、 盛土法面および路床下に鉄筋を挿入し、鉄筋頭部には支 圧板を設置している.しかし、レベル2地震動の加振後 では、盛土天端中央にはクラックが発生し、ケース1と 同様の8mm(実物換算:40cm)の沈下が発生している. また、法肩も6mm(実物換算:30cm)の沈下が確認さ れたが、クラックは天端中央部に集中しており、法肩に は発生しなかった.この理由として、路床下に配置した 鉄筋の引張力および鉄筋頭部を支圧板で固定していたこ とによる抑え込みによって、法肩の変形が拘束されたと 推測される(図4).

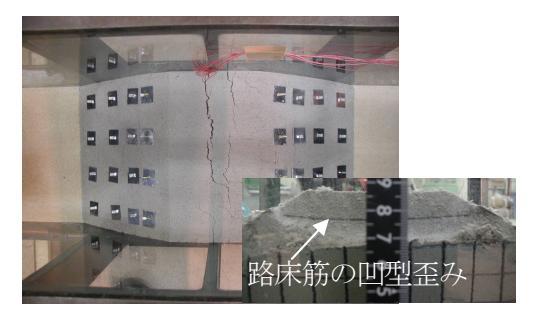
図-5 ケース3加振後の天端状況

ケース3はケース2と同様に、盛土法面および路床下に 鉄筋を挿入し、鉄筋頭部には支圧板を設置している. 盛土天端の沈下量ならびに盛土法肩の沈下量は、盛土天 端では5mm(実物換算:25cm),法肩では4mm(実物 換算:20cm)であった.この沈下量はケース1、ケース 2と比較して、沈下量に大差はないと考えられるが、ケ ース1の天端で発生した亀裂は最大で幅1mm程度、深さ 10mm程度であったのに対し、ケース3ではクラックの深 さは5mm程度であった.この理由として、路床下に配置 した鉄筋および鉄筋頭部の支圧板によって、盛土上部の 変形が拘束されたと推測される.特に支圧板が盛土法面 を強く押さえ込んだために、路床筋がケース2と比較し てやや凹型に歪んでいることがわかる(図-5).

このことから,路床下に剛性が高い材料が盛土の変形 拘束に寄与する可能性が高いと想定される.また,法面 部の鉄筋長がケース2と比較して長く,鉄筋による拘束 領域が盛土全体を覆っていることから,盛土内の拘束補 強領域がケース2と比較して大きいと考えられる.

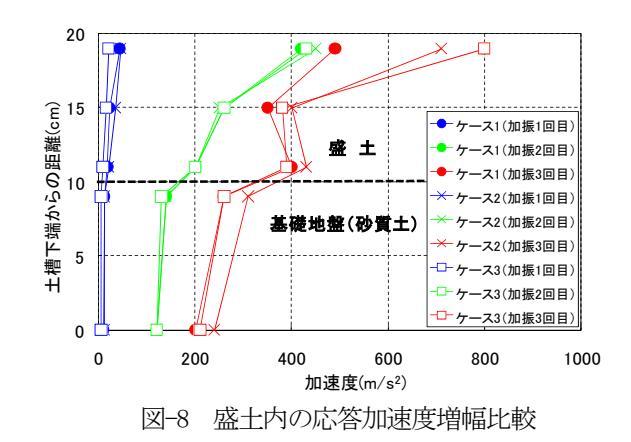
ケース1~ケース3の基盤地盤および盛土の応答加速度 を図-8 に示す.加振1回目では、ケース1~ケース3のす べてにおいて、基礎地盤における加速度の増幅は確認さ れていない.盛土内においても盛土高の半分の高さから 天端にかけて若干増幅しているだけである.

加振2回目の基礎地盤の応答加速度は、加速1回目と同 様に増幅が確認されない.しかし、盛土の応答加速度は、 盛土下部から天端にかけて大きく増幅している.盛土天 端の応答加速度は入力加速度の約4倍に達しているが、 これは、鉄筋補強の有無に関わらず、盛土がある一定の 剛性を有していることを表している.

加振3回目の応答加速度では、基礎地盤から盛土高の 半分の高さまではほぼ同様であるが、盛土天端ではケー スによって異なる。ケース2とケース3は加振回数が増加 することによって、応答加速度も増加している。一方、 ケース1は加振2回目から3回目にかけては応答加速度の 増加が小さい。
