地震時のすべり破壊に対する道路盛土の 耐震性向上に関する遠心載荷実験

本論文は、地震時の道路盛土のすべり破壊に対して、筆者らが提案しているすべり破壊制御工法の設計 概念を実現する具体的な工法検討の一環として、道路盛土の耐震補強あるいは耐震強化のための2工法を 提案し、遠心載荷模型振動実験により両工法の耐震性向上の効果を検証するものである.遠心載荷模型振 動実験は盛土勾配1:1.2の模型を対象とし、すべり破壊を再現する無対策実験、盛土の法尻を補強した実験 および盛土の法肩直下に遮断構造を設けた実験の3ケースを実施した.この結果、すべり破壊制御を目的 とした提案2工法による、すべり面の発生位置の浅層化および盛土天端におけるすべり面の出現位置の移 動の可能性が確認でき、すべり破壊制御工法の設計概念の実現性および具体的工法の提示ができた.

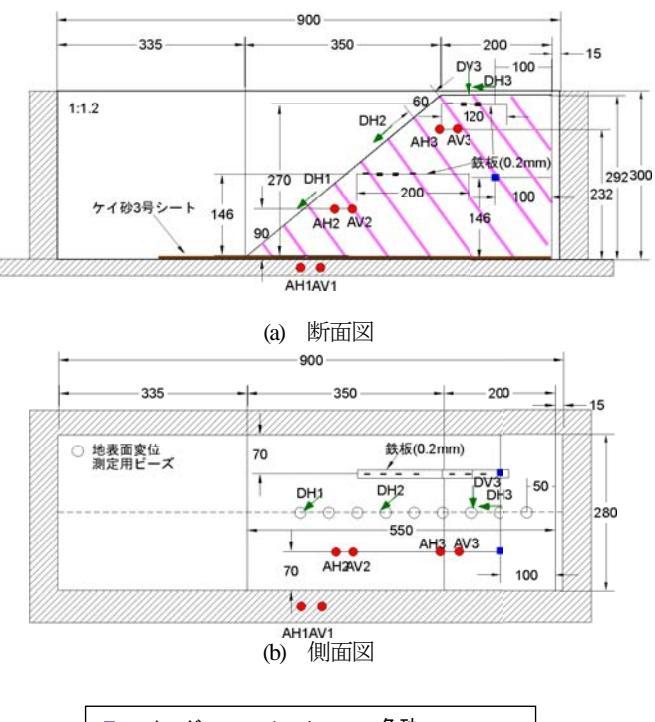
図-1 すべり破壊実験のモデル:無対策

模型実験は、図-1に示す長さ900mm、高さ300mm、奥 行き280mmの剛土槽を用い、30gの遠心載荷場で実施し た.盛土模型は高さ290mm(1g場の実物高さで8.7m)の 片盛土とし、法面勾配は1:1.2の斜面とした.地盤材料は DLクレーを用いているが、シリコンオイルにより含水 比5%に調整した後、十分に練り混ぜて盛土模型を作成 た.剛土槽の盛土天端側境界には土槽から伝達する振動 を吸収するため厚さ1.5cmの硬質EPSを設置し、土槽底盤 には摩擦抵抗を高めるため両面テープにより3号硅砂を 貼り付けた.また、グリースを塗ったメンブレンを土槽 と地盤との間に設置することにより、土槽側面による端 面拘束を緩和させた.

図-1に示すように、土槽底面(AH1, AV1),底面よ り高さ90mmの法先付近の法面下(AH2, AV2)および 底面より高さ230mmの法肩直下(AH3, AV3)の盛土中 の3箇所において、それぞれ水平・上下方向の加速度計 を設置し、入力加速度および盛土模型の応答加速度を計 測した.また、法面の表面における斜面方向(DH1, DH2),法肩付近の天端の鉛直および水平(DH3および DV3)にはレーザー変位計を設置した.さらに、盛土模 型の最終残留変形を把握するために、盛土模型の中央断 面には色砂を60mm間隔で直線状に挿入するとともに、 地表面には50mm間隔で標的を設置した.

ベンダーエレメント — 色砂
 加速度計 → レーザー変位計
 ひずみゲージ

既往の実験結果によれば、すべり破壊を発生した盛土 模型の残留変形状態では、複数のすべり面が発生してい ることが確認されている45. このようなすべり面の発生 位置、深さおよび発生機構を明らかにするために、本実 験では図-1のように両面にひずみゲージを貼り付けた厚 さ0.3mmの鉄板(以下,鉄板ひずみ計)を,土槽底面か らの高さ146mm (鉄板長さ200mm)の盛土中央部および 270mm (同120mm) の盛土上部の2箇所において,発生 するすべり面を横断するように水平に配置した.本実験 における入力加速度は60Hz, 30波のスウィープ正弦波を 用いており、最大加速度振幅は300galおよび500galの2ケ ースとしたが、本文ではすべり破壊機構を把握するため に、盛土内部にひずみ計測鉄板を敷設した500galの場合 について報告する. なお、これ以降に記述する実験結果 は、断らない限り遠心載荷場の計測値を実物に換算した 値である.

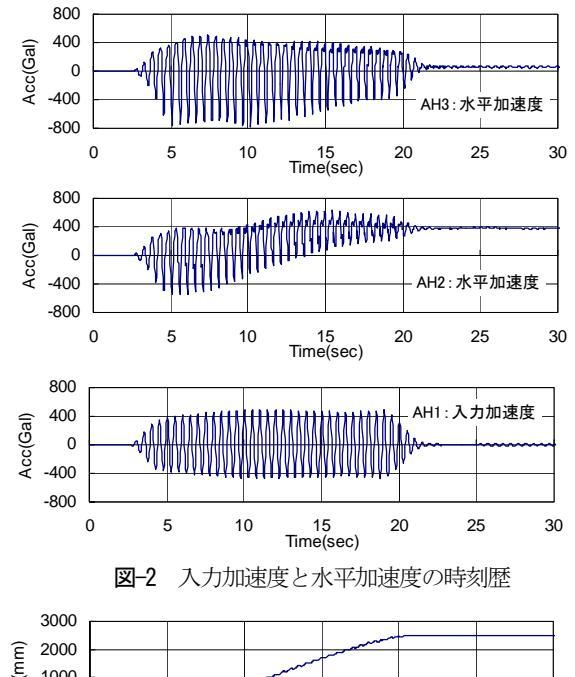
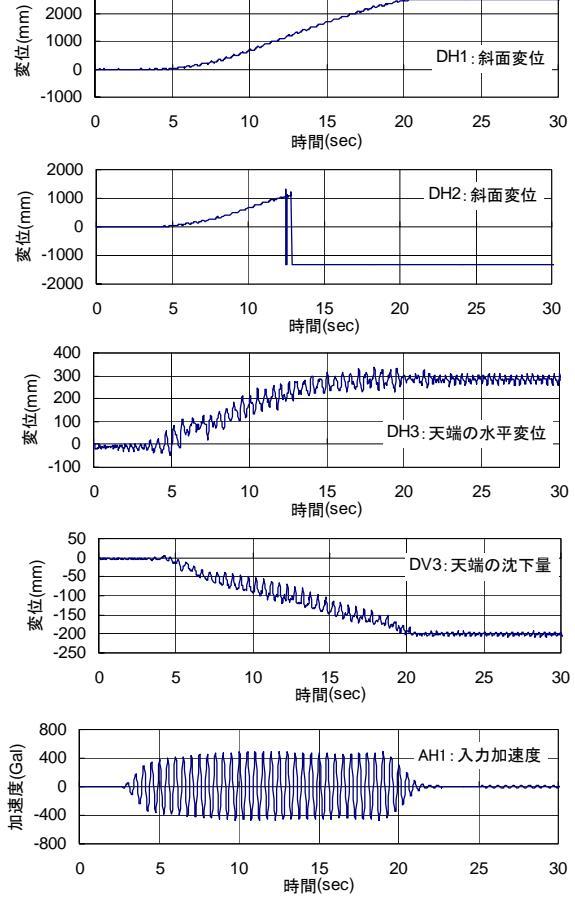
図-3 入力加速度と法面および天端変位の時刻歴

3箇所の加速度計(AH1・AV1, AH2・AV2, AH3・ AV3) で記録された加速度について、ここでは図-2に水 平加速度(AH1, AH2, AH3)の時刻歴を示す.水平加 速度について、法先付近のAH2および法肩付近のAH3の 最大値は、630galおよび800galであり、入力加速度に対し て、約1.3倍および約1.6倍に増幅されている.図-2に示 したAH2, AH3の水平加速度は、同振幅にはならず片方 向にシフトしているが、これは盛土模型がすべり変形し た際に、加速度計の回転によって生じたものと考えられ る.一方,鉛直加速度については、土槽底面の最大値は 30gal程度と小さいが、法先付近のAV2および法肩付近の AV3の最大値は、500galおよび540galであり、土槽底面の 約14倍および約16倍と非常に大きい加速度を計測してい る.これは、水平加速度のシフト成分と同様に、加速度 計自体に回転が生じたためであり、鉛直加速度の増幅と は言えない.

レーザー変位計による地表面変位の時刻歴を図-3に示 す.これらの時刻歴から,加振中の最大変位及び加振後 の残留変位は表-1として整理できる.なお,法面上部の DH2は加振開始後13秒後に測定不能となった.図-3の DH1の斜面変位の時刻歴によれば,斜面の移動は加振後 4秒付近で入力加速度が350gal程度に達した時点から増加 し始める.加振中の最大変位は法面下部のDH1で2.5mの 移動,法肩付近の天端のDH3で前面側に34cmである.残 留状態でのDH1は2.5m,DH3は約30cmとほぼ最大値と一 致する.また,鉛直変位はDV3で約20cmである.

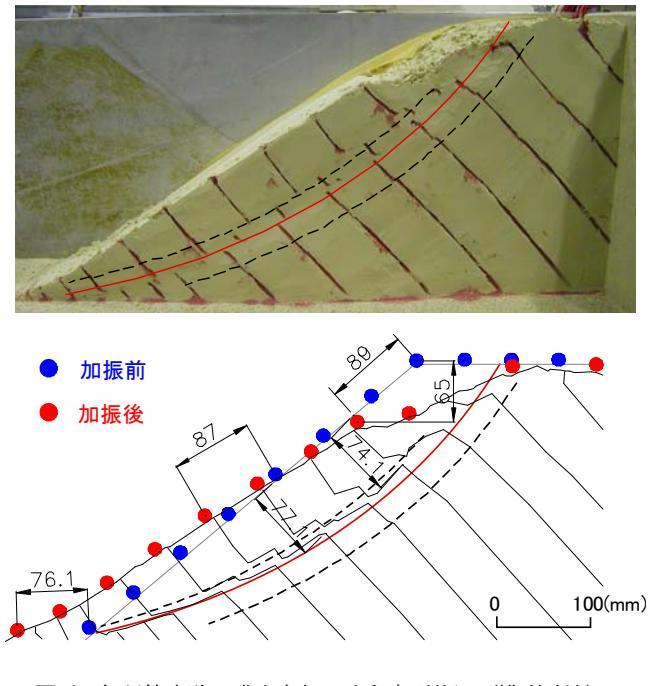
図-4 無対策実験の盛土内部の残留変形状況(模型寸法)

実験後,地盤模型の中央断面を開削し,色砂の残留形 状を撮影した写真および地表面標点の加振前後の位置を 図-4に示す.図中に示したすべり面は,加振前に直線状 に設置した色砂が,すべりによって断裂した部分をフリ ーハンドで結んだ推定すべり面である.これらの結果か ら,本実験で作成した盛土模型条件および加振条件によ って,実験室内で盛土のすべり破壊が再現できることが 示された.

さらに、同図ではすべり面が複数本確認できるが、実 験値で法面からの深度約4~5cmにある浅いすべり面お よび深度約8cmにあるやや深いすべり面が明確に確認で きる. さらに、深度13cm程度の深い位置にも僅かなが ら潜在的なすべり面が認められる. これらのすべり面の ずれ量を見ると、中間のやや深いすべり面が最も大きく、 次いで浅いすべり面、深いすべり面となっている. これ は、盛土のすべり破壊について、円弧すべり法で便宜的 に想定する一つの臨界円が発生するといった単純なこと ではないことを示唆するとともに、すべり量を求める場 合、複数のすべり面による累積すべり量で評価する必要 があることも示唆している.

図-4のトレース図に示すように、法肩付近のすべり面 に乗るすべり土塊部分は、すべりによって乱されている が、法肩および法面中央部の標点の斜面方向の最大変位 は実験値で89mmであり、法肩の沈下量は57mmとなって いることが分かる.また、法肩付近のすべり面に乗るす べり土塊部分は、すべりによって乱されており、中間の すべり面は盛土天端の中央に出現しているが、その位置 は法肩から約97mm(実験値)である.

また、図-8の残留変形のトレース図に示すように、法 面標点の最大変位は模型実験スケールで85mm,法肩の 沈下量は33.5mmである.斜面の移動量は、図-4に示し た無対策実験の87mmと比較して明確な差は認められな かったが、天端の鉛直変位や崩れ落ちた法肩の範囲、す べり到達長は小さくなっている.

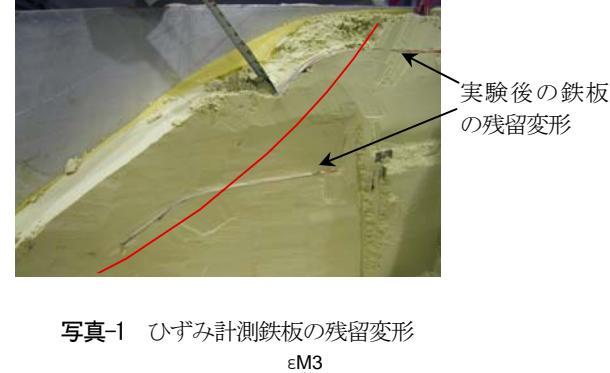
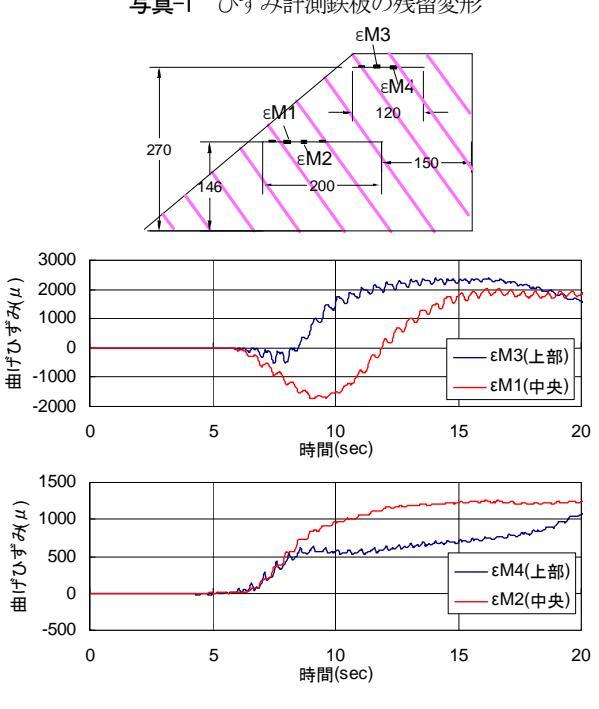
図-5 鉄板の曲げひずみの時刻歴

写真-1は実験後にひずみ計測用鉄板の設置位置の盛土 模型を開削して、盛土上部と盛土中央部に設置したひず み計測鉄板の残留変形状況を示す.同写真から明らかな ように、残留変位状態では、鉄板がすべり土塊に引きず られように、あるいはすべり面に沿うように、盛土下部 に向かって上に凸状に大きく変形している.なお、同写 真から分かるように、鉄板は予め想定した通り、すべり 面を横断する位置に設置できたことが分かる.

また,鉄板の表裏一対で貼り付けたひずみゲージのうち,上部鉄板の隣接する2点(EM3およびEM4)および中央部鉄板の隣接する2点(EM1およびEM2)で算出した曲げひずみの時刻歴を図-5に示す.ここで,曲げひずみは表裏のひずみ差の平均であり,鉄板が上に凸の変形の場合に(+)出力,上に凹の変形の場合に(-)出力である.

図-5では曲げひずみの時刻歴応答の形態が同じである cM1およびcM3の2点, cM2およびcM4の2点の結果を併記 したが,前者と後者は明確な差異がある.まず,図-5に よれば,法面に近いcM1およびcM3の曲げひずみは,最 初は鉄板が上に凹となる変形を呈し,盛土上部の c M3 では7.5秒付近,盛土中央部のcM1では9.5秒付近まで凹状 の変形が進行するが,その後は変形が戻り始める.そし て, cM3では8秒付近, cM1では12秒付近からは凸状の変 形に移行を始め,変形の度合いが増加するが, cM3では 12秒付近, cM1では15秒付近で横ばいとなる.このよう に,両者の曲げひずみの発生特性を比較すると,盛土上 部の変形が盛土中央部の変形に先行していることが分か る.これは、すべりの発生が盛土上部から発生し,発達 することを意味している.

一方,より深い位置にあるEM2およびEM4の曲げひず みは,最初から上に凸の変形をしており,8秒付近まで の発生ひずみ量は同じであり,その後は中央部のEM2が 上部のEM4より大きくなる.

以上のことから, eM1およびeM3の2点はすべり土塊中, 他方eM2およびeM4の2点はすべり面より下の土塊中にあ ると推定でき,本実験で試行したひずみ計測鉄板により, すべり面を挟んだ土塊の挙動が明確に捉えられている.

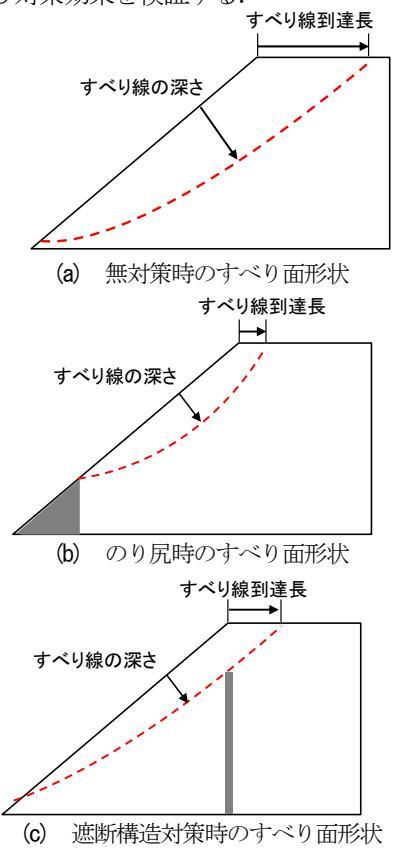
図-6 対策方法と効果のイメージ

盛土のすべり破壊制御とは、盛土の変形(沈下,滑 り)を許容することを前提にしているが、被害形態や被 害規模が被災直後の道路機能に及ぼす影響を防止・軽減 しようとする設計概念である.この設計概念を具体化す る工法として、本実験では2工法を提案する.図-6に提 案する対策工法の構造図と期待する効果のイメージを示 すが、図-6(b)の対策構造を「法尻補強・強化構造対 策」と図-6(c)の対策構造を「遮断構造対策」と呼ぶこ とにする.両対策の効果の評価項目は、盛土に形成され るすべり面の位置あるいはすべり量であるが、期待する 対策効果は以下のように想定している.

①盛土に対策を講じることにより、対策を施さない場合 よりもすべり線を浅くでき、それにより盛土のすべり 破壊は盛土天端中央部まで及ばない、言い換えればす べり面を法肩あるいは法面に移動でき、致命的な破壊 は防止できる. ②盛土に対策を講じることにより、対策を施さない場合 よりもすべりの発生に必要な限界震度を上昇すること ができ、それにより盛土のすべり破壊に対する耐震性 が向上し、すべり量も軽減できることにより、致命的 な破壊は防止できる.

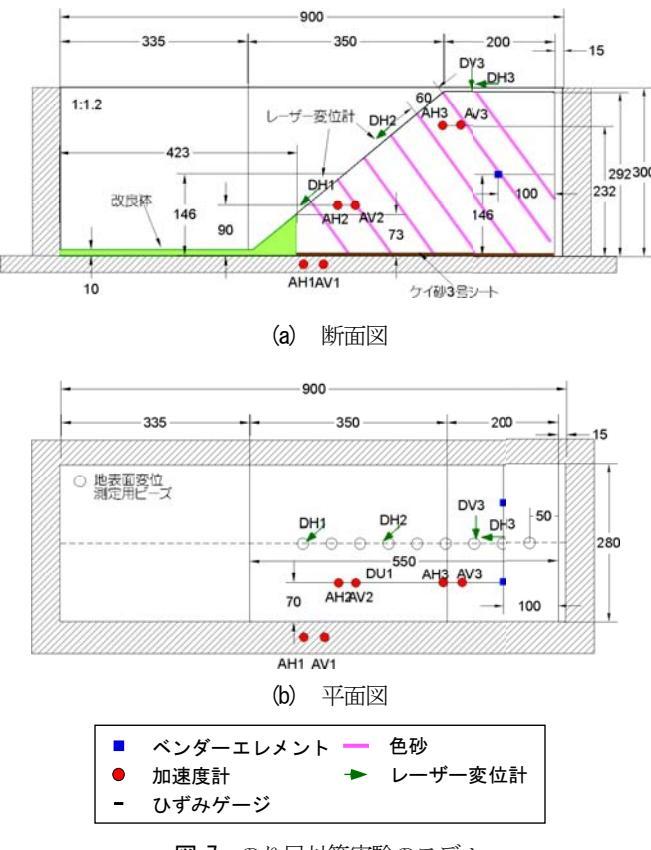
図-7 のり尻対策実験のモデル

図-7に図-6(b)に示した法尻補強・強化構造対策の実 験概要を示す.実験に用いた土槽,地盤材料,法面勾配, 計測方法,盛土内部の残留変形確認方法,および入力加 速度などの基本条件は前述の無対策実験と同様である. 模型地盤の解体時にブロックサンプリングによって測定 した試験体の平均密度は1.51g/cm3,30g場におけるせん 断波速度は175m/sとなっており,前述の無対策実験と概 ね同一地盤条件であると見なせる. 法尻の補強・強化部は、砂とセメントを8:2で混合した三角錐形状の改良体ブロックで置き換えることとしたが、ベンダーエレメントを用いて1g場で計測したせん断 波速度は595m/sである.この改良体ブロックは、土槽端 まで敷設する厚さ10mmの盤と一体化した.従って、法 尻の補強・改良部の拘束条件は固定である.なお、改良 体ブロックの高さは盛土高さの1/4(実物寸法:約 2.2m)とした.

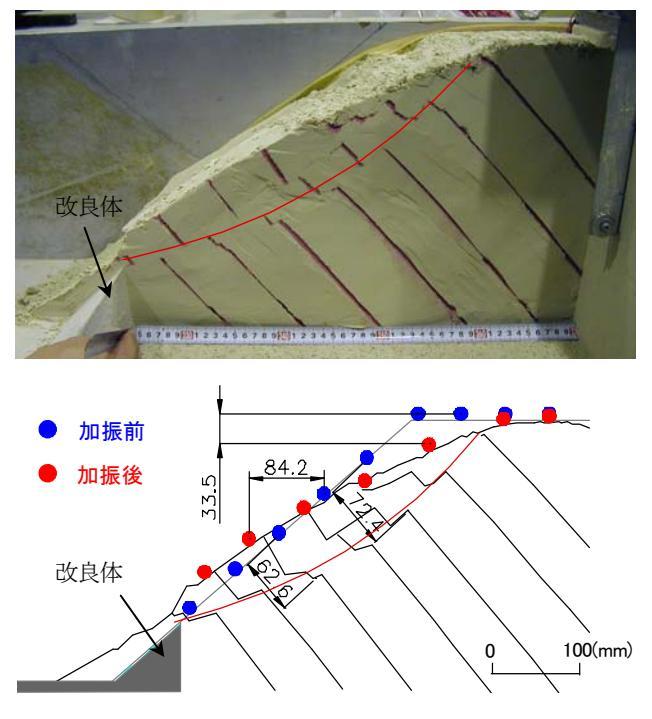
図-8 のり尻対策実験の盛土内部の残留変形状況(模型寸法)

加振後の盛土中央断面の状況写真と最終変形のトレース図を図-8に示す.同図によれば、法尻先付近における 盛土体は改良体ブロックより上の法面で膨れ上がり、すべり土塊の一部は改良体ブロックを乗り越えて崩落している.一方、法肩部は崩れ落ち、なだらかな勾配となって落ち着いた状態になっている.また、盛土内部のすべりに注目すると、すべり面は改良体の天端を下端として 発生し、その深さは無対策の場合よりも浅い.つまり、 すべり土塊は全体に表層部に押し上げられた格好となっているが、すべり土塊の規模は小さくなっている.

なお、図-8は500gal入力の結果であるが、本文では報告していない300gal入力では、すべりの発生は皆無であり、このことは法尻補強・強化構造対策によるすべり発生の限界地震動が上昇したことを意味している.

以上のことから,法尻補強・強化構造対策の適用可能 性が検証できたが,これは改良体の高さだけすべり面の 位置が上に移動したためであり,盛土高さが減じた効果 と考えることができる.

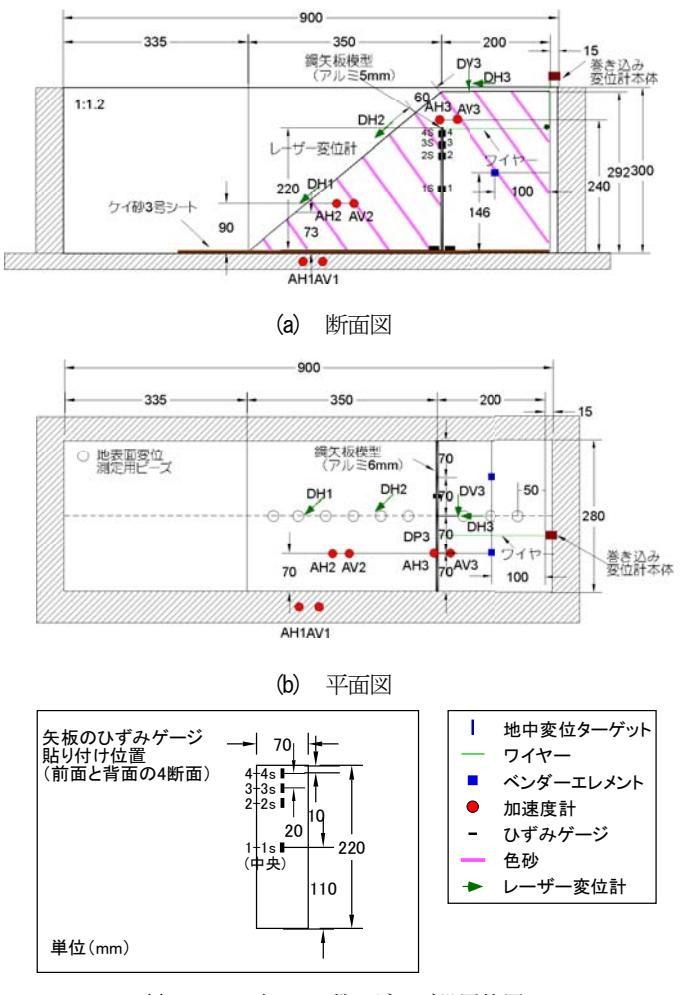
図-9 遮断構造対策実験のモデル

法肩の直下に鋼矢板を模擬したアルミの板を4分割し て設置した.1枚のアルミ板のサイズは幅70mm,高さ 220mm(盛土高さの3/4),厚さ5mmであり,それぞれ の板は連結せず,側面の摩擦抵抗によるアーチアクショ ンの低減を工夫した.アルミ板の下端の拘束条件は,土 槽底盤に板を貼り付けて作成した薄いスリット(幅 5mm)に下端部を3mm差し込むようにして,ヒンジ構造 と見なした.アルミ板の幅は,実物で鋼矢板SPII型を 想定し,30gの遠心載荷場における曲げ剛性の相似性 (n⁴,n:遠心加速度)のみが満足するように設定した. 実験時のアルミ板の応答は、アルミ板のひずみおよびア ルミ板上端の水平方向の変位を測定した.アルミ板のひ ずみは図-9(c)に示すように、4箇所で両面に貼り付けた ひずみゲージで計測し、変位は図-9(b)に示すように、 アルミ板上端から水平に張ったワイヤーよる巻き込み式 ワイヤー変位計で計測した.

(c) アルミ板のひずみゲージ設置位置

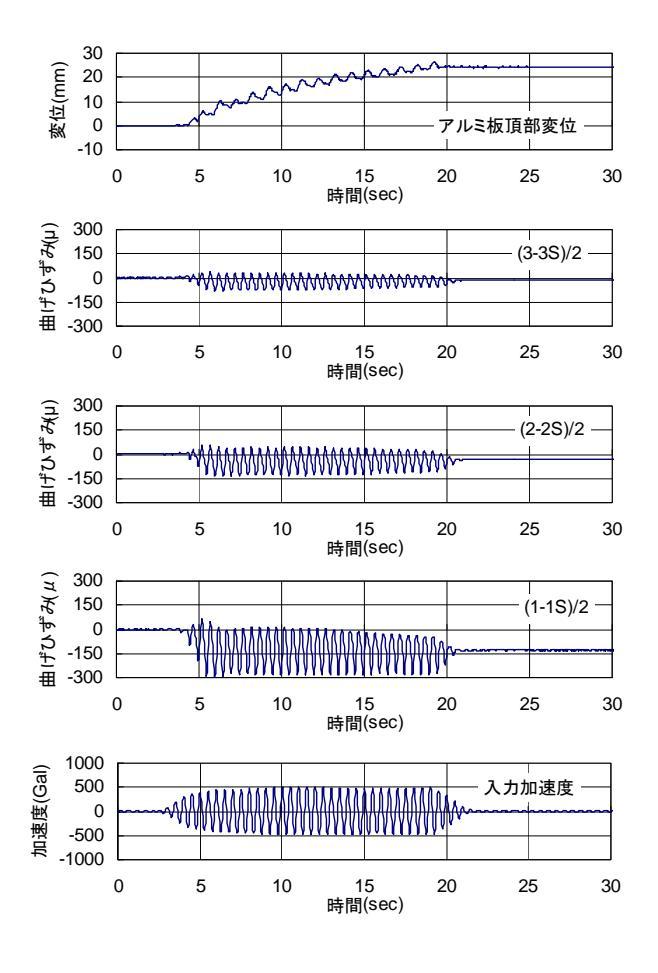
図-10 アルミ板の曲げひずみと水平変位の時刻歴

図-10には、巻き込み式ワイヤー変位計によって測定 したアルミ板の変位と曲げひずみの時刻歴を示す.アル ミ板に設置したひずみゲージは、図-10を見ると、曲げ ひずみの出力はアルミ板中央高さにあるゲージ(1-1s) で最も大きい.各測点ともに曲げひずみの計測は(-) 側が卓越しており、アルミ板の頂部に行くほどひずみレ ベルは小さくなる.このような曲げひずみの(-)側出 力は、アルミ板の中央部に荷重が作用し、中央部分のは らみだしが卓越した場合の変形挙動である.ただし、曲 げひずみの残留値に着目すると、最大でも120µと小さく、 ほぼ剛体変形に近い状態と見なせる. アルミ板上端の水平方向の変位の残留値は実験値で 25mm(実物換算値は75cm)であるが、これは、斜面崩 壊による斜面側の受動土圧低減に伴いアルミ板の変形が 生じたものと考えられる.

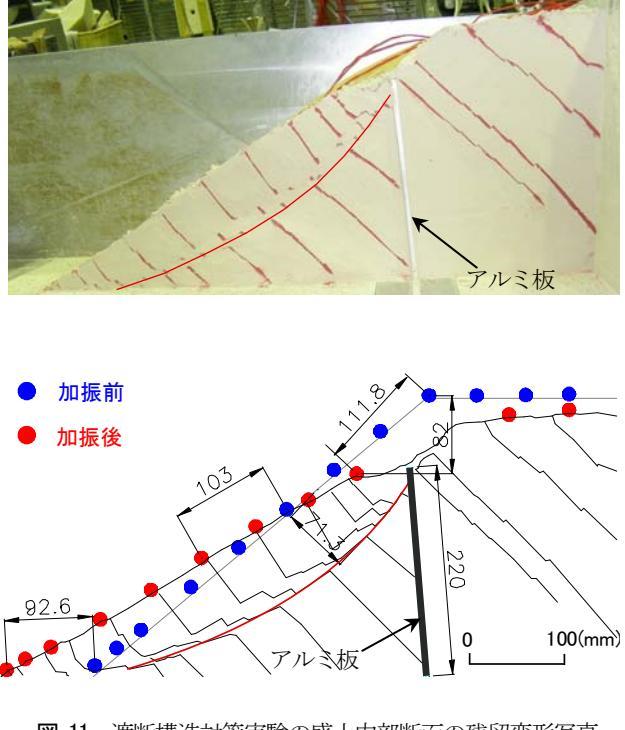
図-11 遮断構造対策実験の盛土内部断面の残留変形写真 (模型寸法)

地盤模型の解体後の中央断面の色砂の形状とすべり面 の最終形状のトレース図を図-11に示す.アルミ板は斜 面側に傾いており、すべり面はアルミ板の前面で発生し ていることが分かる.アルミ板前面のすべり面の深さは 最大で60~70mmであり、アルミ板背面側でも土塊のず れが生じている.また、法面の変位量は斜面中央で約 100mmであり、無対策の場合と余り差異は見られず、む しろ無対策実験より大きい変位を示した.

しかし,盛土模型の天端の形状に着目すると,ほぼ一様な沈下をしており,すべり面による段差といった変状が抑制されていることが分かる.

以上のように、遮断構造対策の場合、すべり面が遮断 構造の前面に限定されるとともに、それにより盛土の天 端でのすべり到達長が縮小されたこと、さらに盛土天端 が一様に沈下したことから、致命的な破壊は抑制された と考えることができ、すべり破壊制御の可能性が検証で きた.なお、本実験における遮断構造の条件としては、 すべり面の横断を許容しない構造,下端がヒンジで上端 が自由な構造であるが,今後の課題としては,下端固定 あるいは上端拘束の条件による効果検証が考えられる.

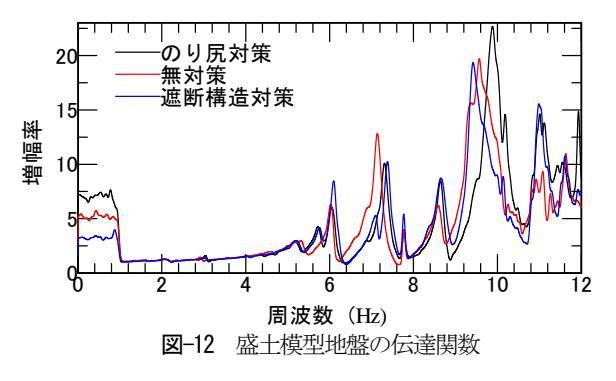
まず,対策効果を比較するためには,模型地盤が同一 の条件で作成されている必要があるが,前述の平均密度 とせん断波速度の計測結果によれば盛土模型は,ほぼ同 一条件であると見なせる.本実験では,模型地盤の固有 周期をスウィープ加振によって確認している.図-12に は土槽底部(AH1)に対する盛土天端付近(AH3)の伝 達関数を示すが,いずれの実験も1次固有振動数6Hz程 度,2次固有振動数10Hz程度であり,模型地盤がほぼ同 様な条件で作成できていることを示している.

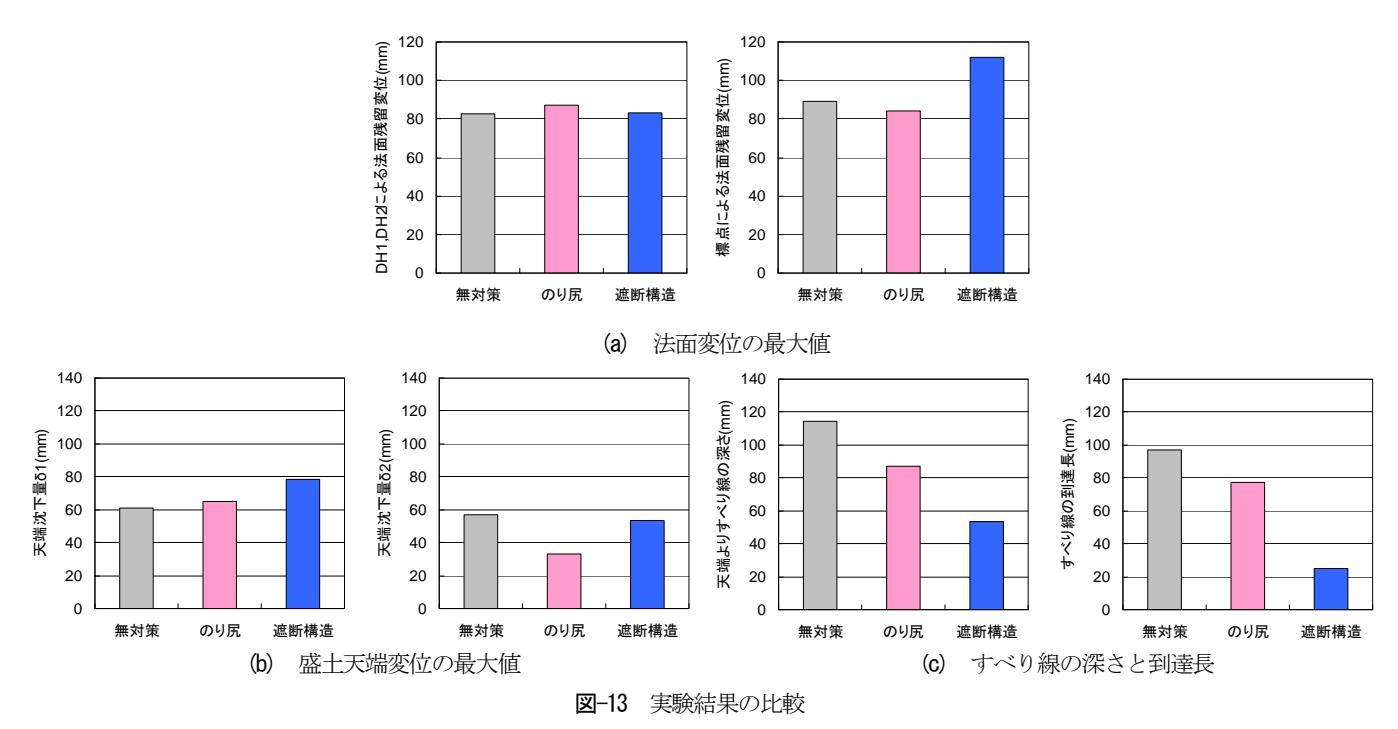
次に、本実験における測定項目、測定方法および応答 値の整理方法を表-2に示す.表-2に基づいて3実験の結 果を比較した結果が図-13であるが、同図からすべり破 壊制御工法としての2工法の効果について、以下が考察 できる.

- ①法面での法面方向の移動残留変位は、法尻補強・強化 構造対策では無対策実験と同等であるが、遮断構造対 策では大きくなる。
- ②天端沈下量について、被害規模の目安となる法肩の鉛 直沈下量(δ2)では、法尻補強・強化構造対策およ び遮断構造対策のいずれでも、無対策実験に比べて小 さく、特に法尻補強・強化構造対策で顕著である。
- ③すべり面の発生位置およびすべり到達長について、法 尻補強・強化構造対策および遮断構造対策のいずれで も、無対策実験に比べて、すべり線は浅くなり、天端 でのすべり面の到達長が短くなる.その効果は遮断構 造対策で顕著である.
