# スマトラ地震の津波による橋梁被害分析

# INVESTIGATION AND ANALYSIS OF THE DAMAGED BRIDGES DUE TO THE SUMATRA TSUNAMI

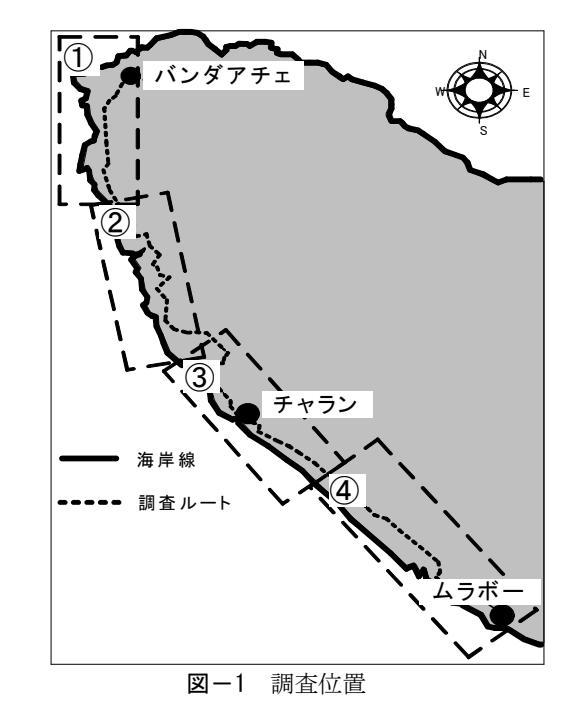
スマトラ沖地震により、スマトラ島では13万人を 超える人々が主として津波による被害により死亡し ている.特に、図-1に示す北スマトラ西海岸のバ ンダアチェからムラボー間は到達津波高も高く、被 害のもっとも大きい地域ではあるが、現在まで十分 な調査は実施されていなかった.筆者らは、2006年 1月と9月にバンダアチェームラボー間247kmの橋梁 被害状況を調査した.バンダアチェからムラボー間 は海岸線に沿って北スマトラ西岸道路で結ばれてい るが、途中に人口2万人のチャランがあるのみで、 山が海岸線までせまる地形である.この区間で確認 された橋梁被害には桁の移動や流失等、津波特有の 被害が確認された.このような被害例は前例が少な く、そのため損傷メカニズムについても不明な点が 多い.

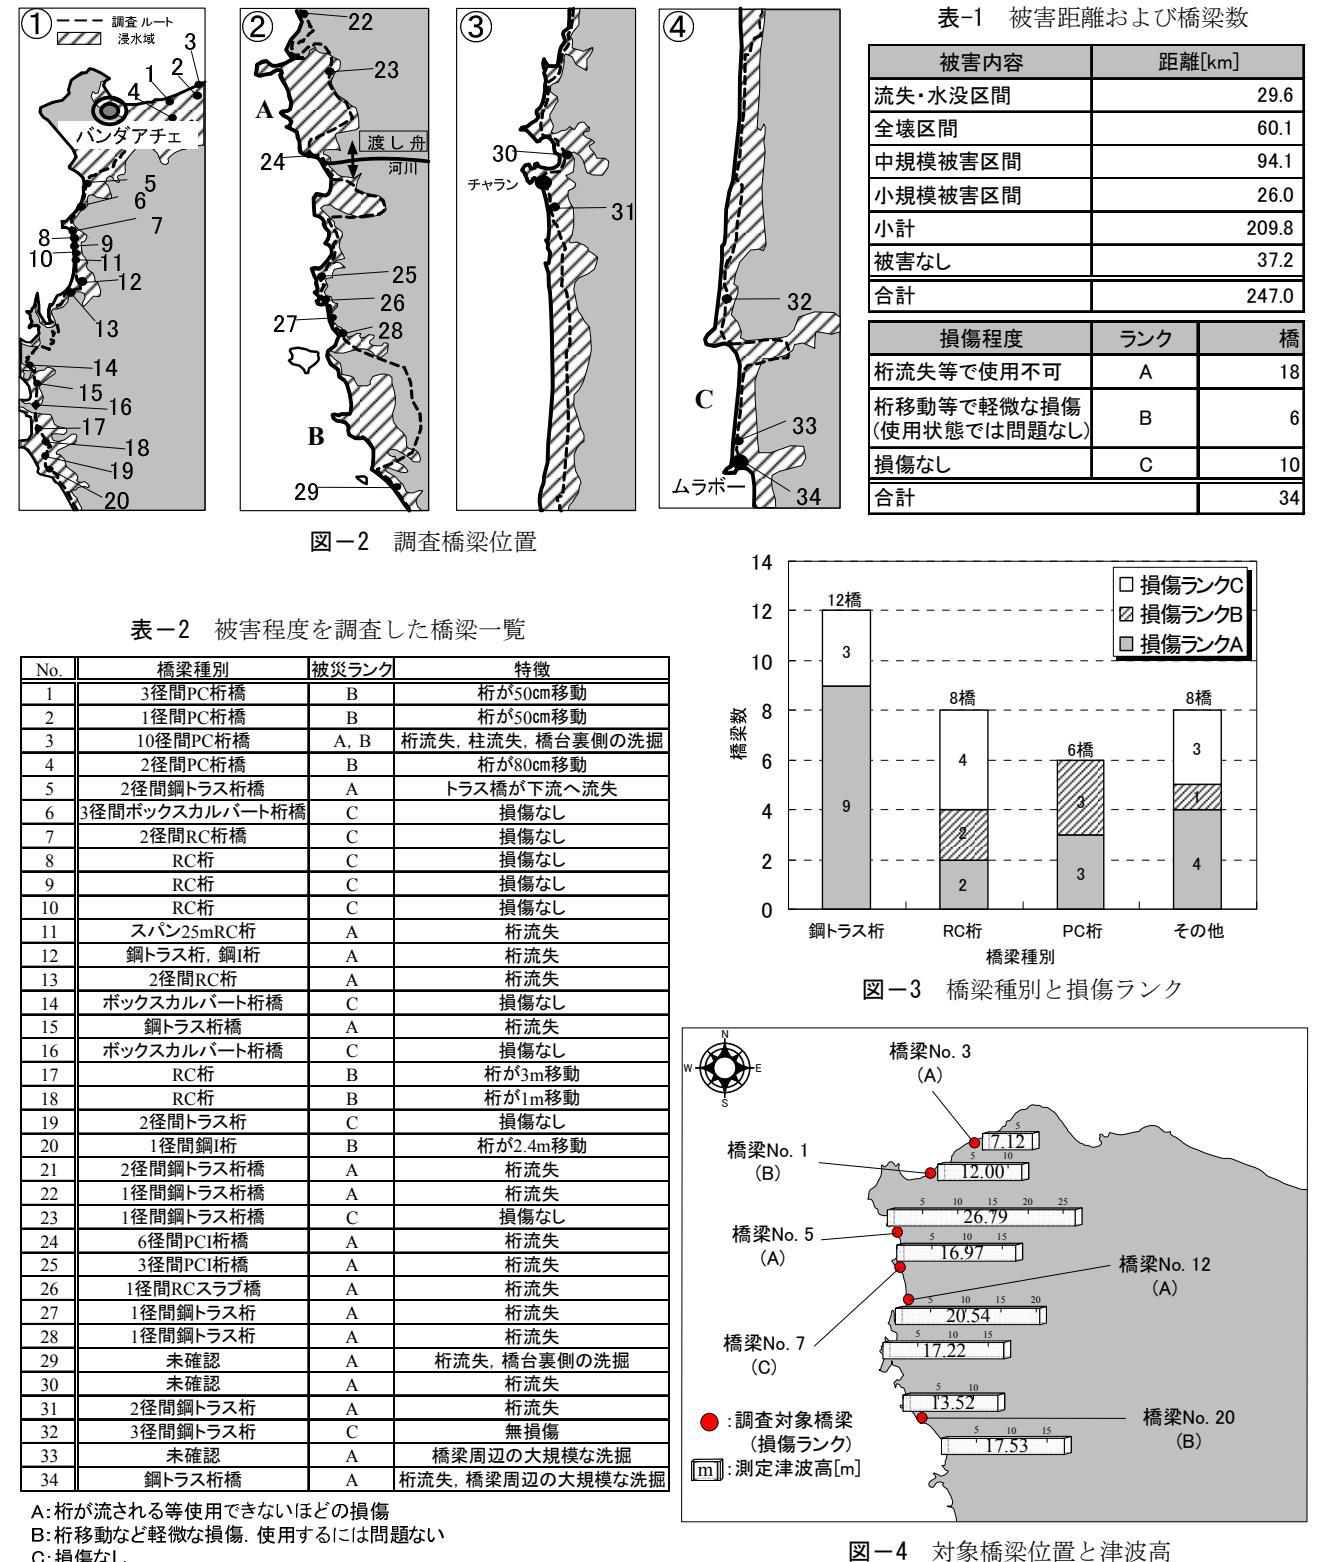
図-1に示す調査位置の各地域を拡大したものを 図-2に示す.海岸線は数kmにわたり,津波の浸水 を受けており,従来の道路も多くは流失や水没して いる.このため,図-2のA,B,Cの地域では,水 没した地域の道路を復旧するのではなく,山の中に

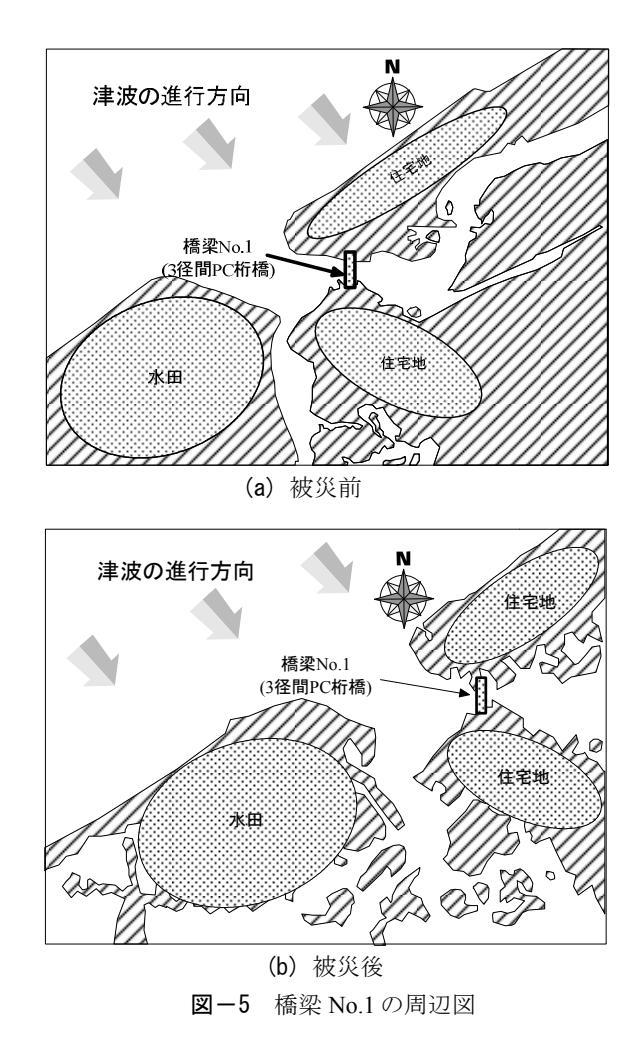
詳細な橋梁の被害分析を行うため,図-2に示す バンダアチェ近郊の6橋について詳細調査を実施し た.詳細調査を行った橋梁位置,損傷ランクおよび 津波高を図-4に示す.ここで,現地調査では浸水 した家屋や構造物,斜面の樹木から浸水深さを測定 している.浸水深さに測定地点の海抜高さを加える ことで簡易的に想定津波高を算出した.図-4より, バンダアチェの北側海岸では津波高は約10m前後で あり,桁移動や流失が生じているものの,橋台の被 害は軽微であった.

一方,西海岸沿いでは20mを超える津波高が測定 された.西海岸沿いにおいても,北海岸と同様に桁 移動や流失等の大きな被害が生じているが,それに

加え橋台裏の盛土が洗掘するなど、より大規模な損 傷が認められた.また、西海岸沿いの橋梁には橋梁 No.7のように作用津波高が大きかったにも関わらず、 桁移動が生じていない橋梁が確認された.これらの 橋梁は1径間もしくは2径間のRC桁橋であり、津波 高に対して桁下高が非常に低いため、津波の上楊力 や水平力の作用が小さかったこと、および披圧面積 が小さかったため軽微な損傷であったと考えられる.

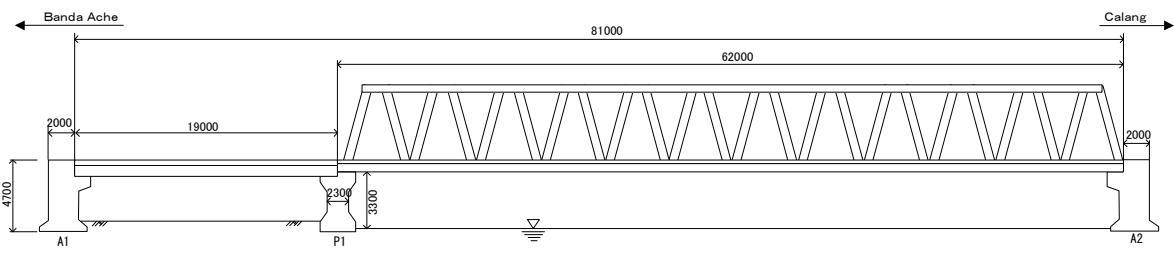
図-7 橋梁 No.12 の一般図

次に、大規模な損傷例として橋梁 No.12 の詳細分 析を示す. 図-7 に橋梁 No.12 の一般図を示す. 短 スパンは RC 床版鋼 I 桁橋,長スパンは鋼トラス桁 橋からなる 2 径間橋梁であり、鋼トラス桁部のスパ ンは 62m であった. 図-8 に衛星写真により推定さ れた橋梁 No.12 の周辺地形を示すが、河川の両側が 小高い丘陵となっており、津波が集積する地形とな っている. このことは、現地のヒヤリングや後述す るように桁の移動距離が 80mに及ぶことからも裏づ けられる. 図-9 に橋梁の損傷状況を示す. 現地調 査の結果、両桁とも 80m 上流側に流されていること が確認された. また、橋台背面土が 2m 以上洗掘さ れており、津波が大規模であったことを裏付けてい る. (1), (2)式において抗力係数 Cdを 2.0、被水圧面 積 Aを 19m<sup>2</sup>、桁の重量 Wを 604,000N とし、桁移

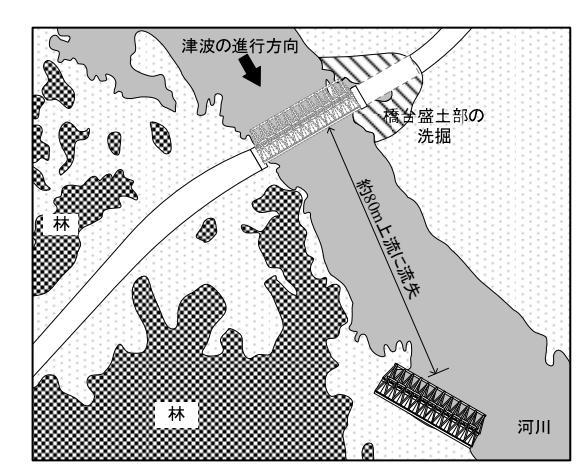
図-9 橋梁 No.12 の損傷状況

動流速を求めると V=3.0 m/s となる. しかしながら, I 桁および鋼トラスともに 80m も流されていること から,本地点では地形条件により 3.0m/s を大幅に超 えた流速が発生したことが考えられる.

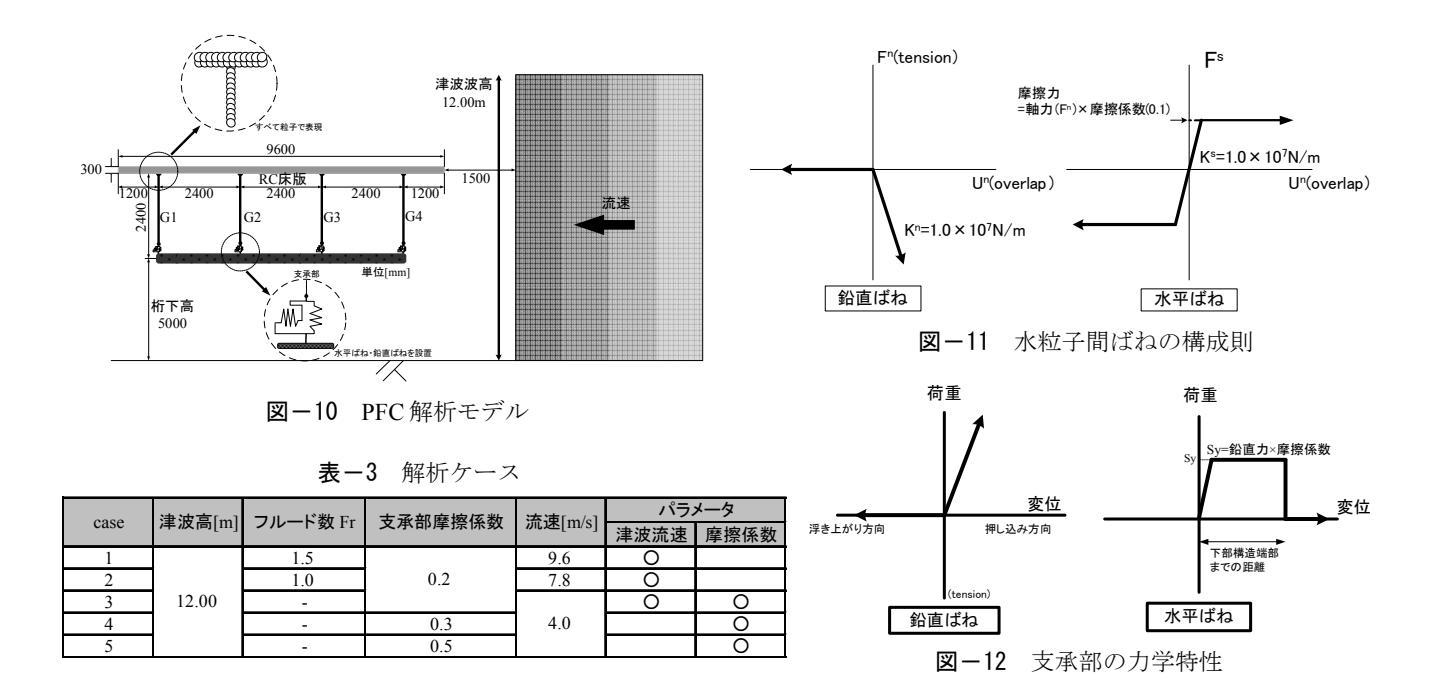
津波に対する橋梁の被災メカニズム解明のため, スマトラ沖地震によるインド洋津波を想定した橋梁 応答のシミュレーション解析を実施し,上部構造の 流失被害を再現した.解析ツールには,多粒子の相 互作用により流体運動がシミュレーション可能な, 個別要素法による粒状体挙動解析コード(Particle Flow Code)を用いた.解析モデルを図-10に示す. 解析モデル形状は一般に多く架設されているスパン 40m,幅員9.6mの単径間鋼I桁橋とし,床版は現地

調査で多くみられたRC床版とした<sup>3)</sup>. また, 橋梁 No.1の架設状況を参考に, 桁下高を5.00m, 津波高 は現地測定された12.00mとした. また,本検討では 津波による水平作用力に着目し, 津波波形は図に示 すように柱状を想定した. 本解析では2次元モデル としているため, 橋梁断面の奥行きは1mとしてい る.

水粒子間ばねの構成則を図-11に示す.図に示す ように水粒子間のばね係数は1.0×10<sup>7</sup>N/mとしている. また,減衰定数を与えた場合,粒子間の反力が減衰 として吸収されるため,流体の形状の崩壊仮定が実 際の流体(水)よりも遅くなることから,減衰定数は 0としている.本解析モデルでは水粒子だけでなく, 図-10に示すように橋梁についても粒子によってモ デル化している.また,鋼I桁をモデル化する場合, 解析では上下フランジを省略してモデル化している. それに伴い,桁の単位長さあたりの重量を補正し, 桁重量が対象構造と同等となるように設定している. 図-12に支承部の力学特性を示す.桁の浮き上がり を考慮するため,鉛直方向のばね係数は0とした. 水平ばねについては,各桁が下部構造端部に達する まで摩擦抵抗が生じるモデルである.

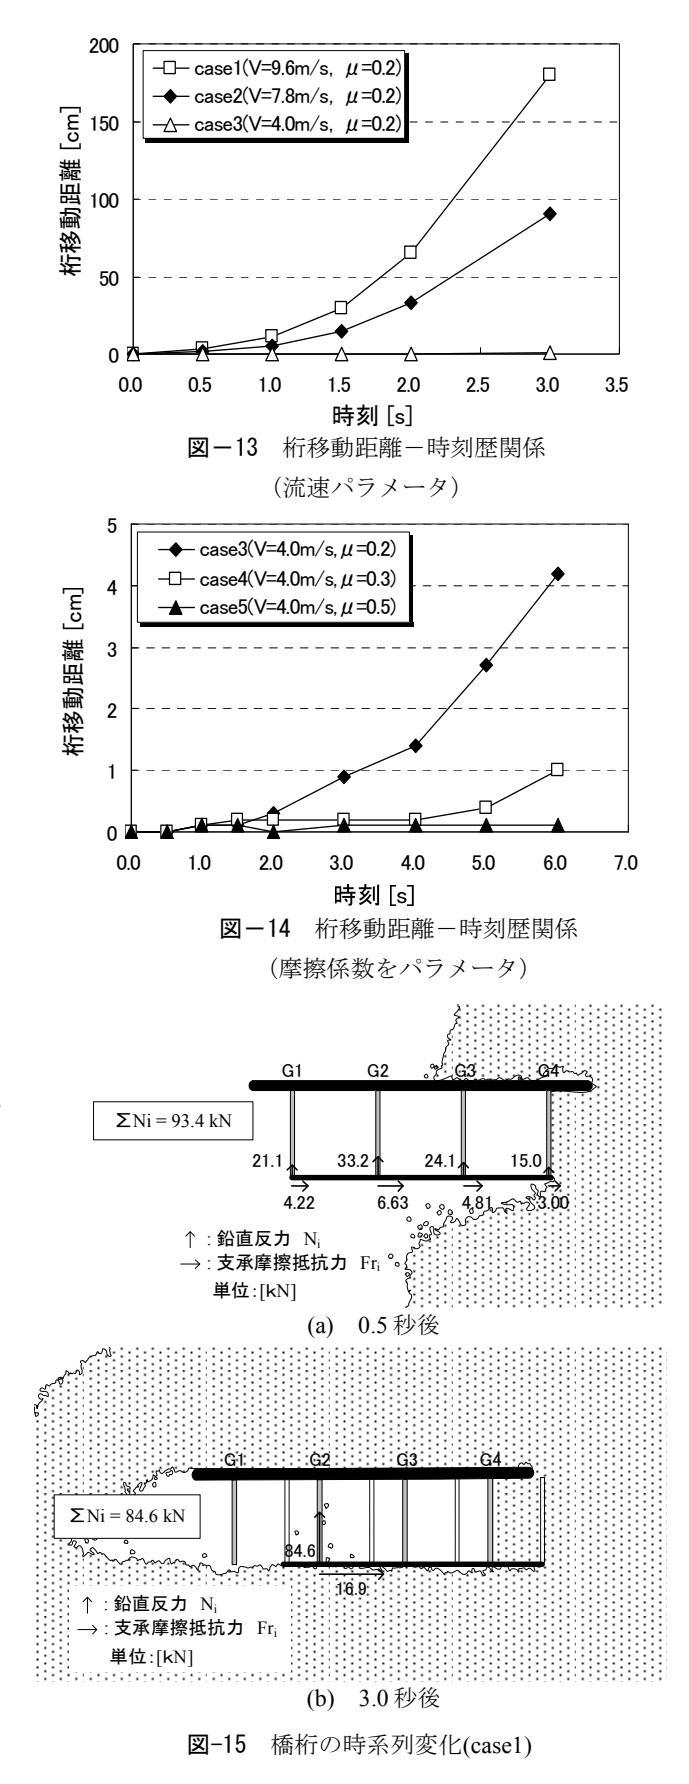
津波流速をパラメータとしたcase1からcase3の解 析結果を示す.図-13にcase1からcase3における桁移 動距離-時刻暦関係を示す.図より津波流速が増加 すると共に桁の移動量が増加する結果となった.ま た, case1より桁移動距離は,変位が生じ始めると単 調的に増加している.

次に、摩擦係数をパラメータとした case3 から case5の桁移動距離-時刻暦関係を図-14に示す.図

より支承摩擦係数が大きい程,移動変位は生じにく く,特にcase4,5についてはcase3と比較すると非常に 小さい変位で停滞している.以上より,津波流速お よび支承摩擦係数は桁移動距離に大きく影響するこ とが明らかとなった.

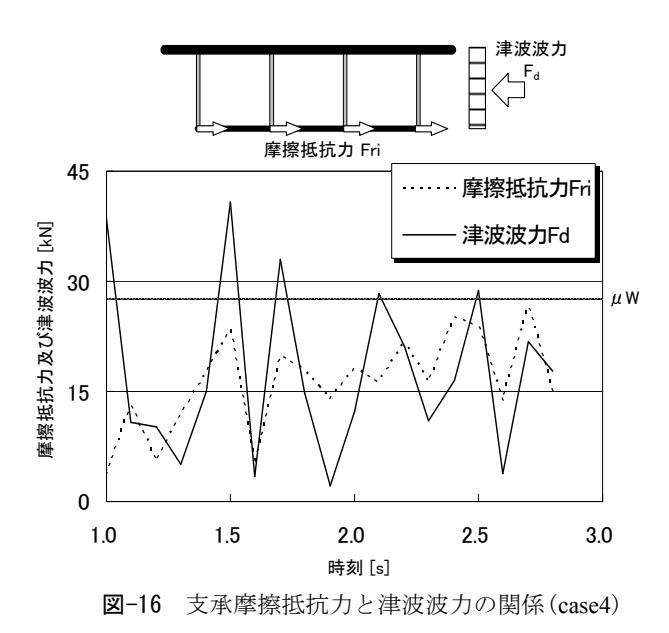
図-14において移動量が非常に小さかったcase4 について検討した.図-16に1.0秒時から3.0秒時に おける支承抵抗力と津波波力の関係を示す.ここで, 支承抵抗力は全桁の水平支承摩擦力の和,津波波力 はG4桁に作用する津波波力の水平方向成分である. 図より,津波波力F<sub>d</sub>が支承摩擦抵抗力F<sub>r</sub>を上回る時 刻がみられた.そこで,その時刻における桁移動量 xを式(4),(5)より算出した.

その結果,1.5秒時に変位した移動量は0.93mmとなり,僅かな変位量であった.よって,case4は津波 波力が摩擦抵抗力を超える時刻があるものの,移動 量は微小であり,概ねつり合いの状態にあるといえる.

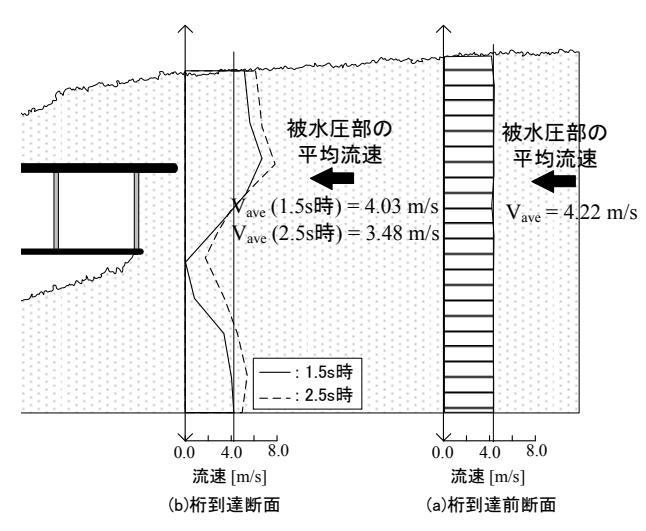
図-17 津波断面の流速分布(case4)

次に、津波の流速分布について検討する.図-17 にcase4の(a)津波が桁に到達する前,(b)時刻1.5s, 2.5s時における桁到達断面の津波流速分布を示して いる.また、各流速分布において、被水圧部である 桁投影面の平均流速を示している.図より、本解析 モデルでは河床摩擦を考慮していないため、桁に到 達する以前は水面から河床まで一様な流速分布で進

行した. また,その平均流速は4.22m/sと設定流速より増加したが,これは解析初期状態で柱状であった 粒子群が崩れながら進行したためと考えられる.一 方,桁到達断面では,被水圧面での平均流速は1.5s

時で4.03m/s, 2.5s時で3.48m/sとなり,桁に到達する 以前の平均流速の8割程度に減少した.また,分布 形状より桁上下部では到達前の平均流速より流速が 増加している.これは水粒子が桁上下部に集中して 流れたためと考えられる.

(3) 桁到達時の水粒子は,桁上下部に集中して流れ る挙動を示し,桁付近での流速は桁に到達する 以前の流速の8割程度であった.
