兵庫県南部地震における RC 橋脚の被災 再現のための振動台実験

SHAKE TABLE TEST OF BRIDGE COLUMN MODELS DAMAGED DURING 1995 HYOGO-KEN NANBU EARTHQUAKE

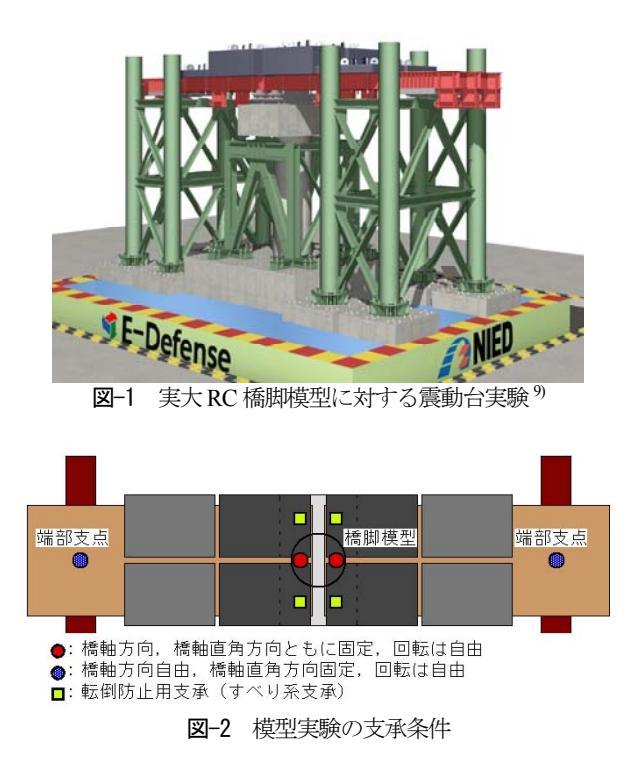
の RC 橋脚模型に対する震動台加震実験において,1995 年の兵庫県南部地震における被災の再現を目的とした橋 脚模型は2体あり,1体は基部で曲げ破壊するタイプ, もう1体は段落し部で曲げ損傷からせん断破壊に移行す るタイプの模型である.図-1,2,3に,E-Defenseの実 大 RC 橋脚模型実験のイメージ,支承条件,橋脚模型の 配筋をそれぞれ示す.鋼板を積み重ねて製作したブロッ クを桁に上載する計画であり,この桁+上部ブロックを RC 橋脚上の固定支承と端部支点の橋軸方向可動・橋軸 直角方向固定支承によって支持する構造となっている. 橋軸方向には橋脚天端が慣性力作用位置になるが,橋軸 直角方向には橋脚模型上の固定支承の両脇に転倒防止の ための支承を設置しているため,桁と上部ブロックの重 心位置が慣性力の作用位置となる.

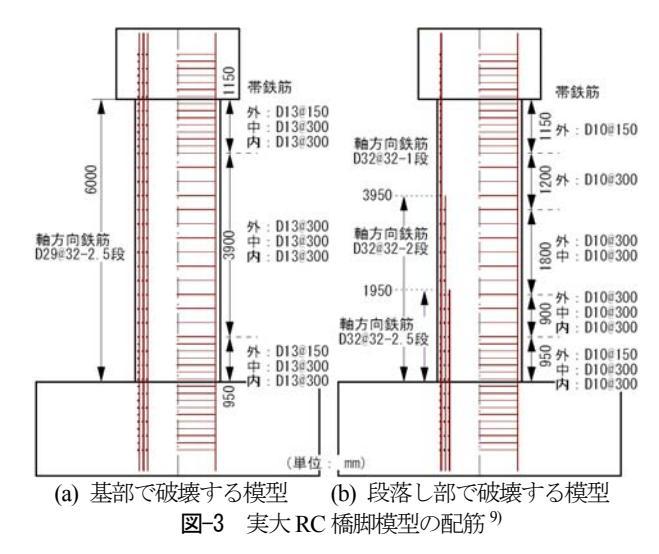
橋脚断面の直径は1.8 m であり, 柱部の高さは6 m で ある.曲げ破壊模型には段落しがなく, 軸方向鉄筋とし て SD295 で D29 が 2.5 段配筋で合計 80 本配置されてい る.一方,段落し部で曲げせん断破壊する模型には,基 部から高さ 1.95 m で最内の軸方向鉄筋が,高さ 3.95 m で 真ん中の軸方向鉄筋がそれぞれ段落しされている.基部 では,SD345 で D32 が合計 80 本 (2.5 段配筋の柱基部) 配置されている.横拘束筋には,曲げ破壊模型には SD295 の D13 が,段落し部で破壊する模型には SD295 の D10 がそれぞれ用いられている.横拘束筋は全高において

300 mm 間隔で配筋されているが、柱部の上下端では外 側の横拘束筋のみ間隔が 150 mm となっている. 横拘束 筋は継ぎ手長が 300 mm の重ね継ぎ手で定着されている. コンクリートの設計基準強度は 27 MPa である.

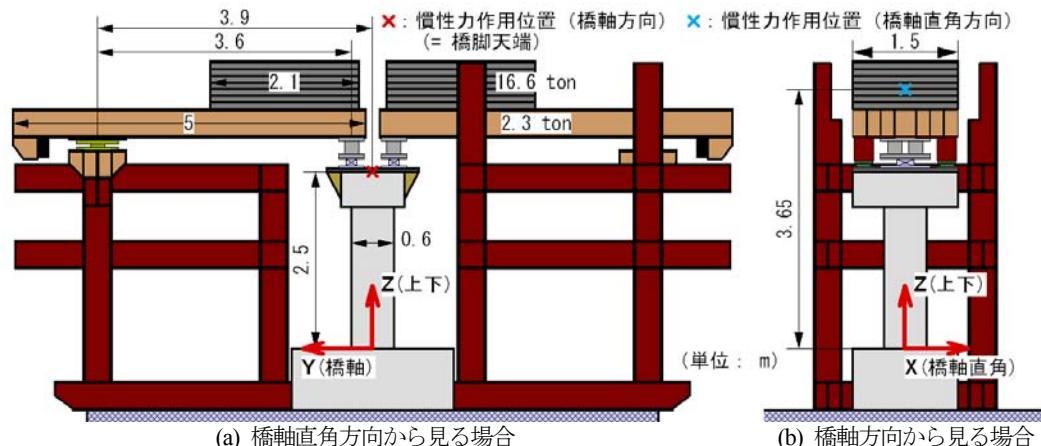
図-4 縮小 RC 橋脚模型実験のセットアップ

基本的には相似則に従うこととし、上述のスケールフ アクターを用いて、縮小模型およびその実験セットアッ プを設計した.図-4に縮小模型実験のセットアップを示 す.支承条件は、図-2に示した E-Defense の実験と同じ とした.橋軸方向の慣性力作用位置は基部からの高さが 2.5 mの位置であり、直角方向には3.65 mである.1つ の桁の質量は2.3 ton で、橋脚模型に近いところに1つの 桁に対し16.6 tonの質量を載せることとした.この結果、 実験模型に作用する死荷重反力は260 kN であり、その反 力分担率は70%である.基部には294 kN の軸力が作用 し、軸応力にすると1.04 MPa となる.橋軸方向には、橋 脚模型が全慣性質量を負担するため、その質量は37.8 ton となるが、橋軸直角方向には端部支点も負担するためそ の慣性質量は26.6 ton である.

図-4 に示すように橋軸直角方向を X 方向, 橋軸方向を Y 方向,上下方向を Z 方向とそれぞれ定義し, X の正方 向に相当する面を Xp 面,負方向に相当する面を Xn 面と 定義することとした.同様に Yp 面, Yn 面を定義した.

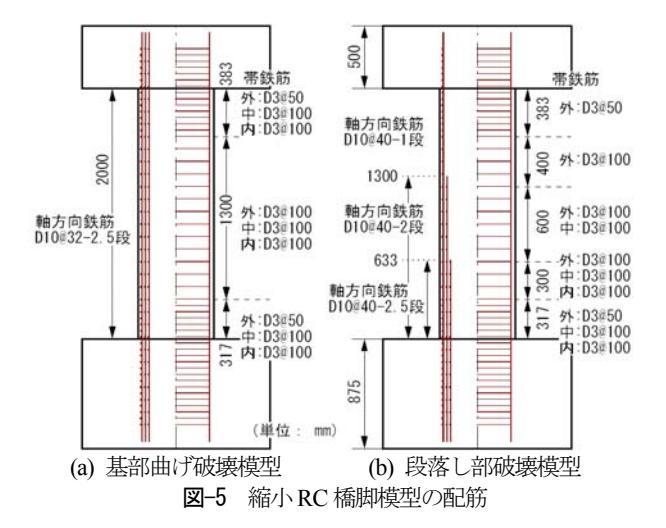
図-5 に模型の配筋を示す. 橋脚断面の直径は0.6 m で あり、柱部の高さは2mである. 基部で曲げ破壊する模 型(基部曲げ破壊模型)には段落しがなく、軸方向鉄筋 として D29 の直径の約 1/3 に相当する D10 を合計 80本 (2.5 段配筋) 配置した. 一方, 段落し部で曲げ損傷から せん断破壊に移行する模型(段落し部破壊模型)には, 基部から高さ 0.63 m で最内の軸方向鉄筋が, 高さ 1.3 m で真ん中の軸方向鉄筋が段落しされている.実大模型で は、D32 が軸方向鉄筋として用いられているが、径がこ の1/3に相当する鉄筋は規格外で調達が難しいため、本 数を調整して軸方向鉄筋比をあわせることとし、D10を 合計 100 本 (2.5 段配筋の柱基部) 配置した. 横拘束筋に はいずれの模型にも材質が SD295 相当で, 径が D10 の 約1/3に相当するD3を用いた.実大の基部曲げ破壊模型 では、横拘束筋にD13が用いられており、本来ならばこ の1/3に相当する直径4 mm 程度の横拘束筋を使うべき であるが、こうした鉄筋の調達が難しいことから D3 を 用いたものである、この結果、せん断補強筋量が少なく なるが,後述のように縮小された基部曲げ破壊模型も, 基部で曲げ破壊することを確認している. 横拘束筋は 100 mm 間隔で配筋したが、柱部の上下端では外側の横 表-1 材料特性

拘束筋のみ間隔が 50 mm 間隔となっている. 横拘束筋は 継ぎ手長が 100 mm の重ね継ぎ手で定着した. コンクリ ートの設計基準強度は 27 MPa である.

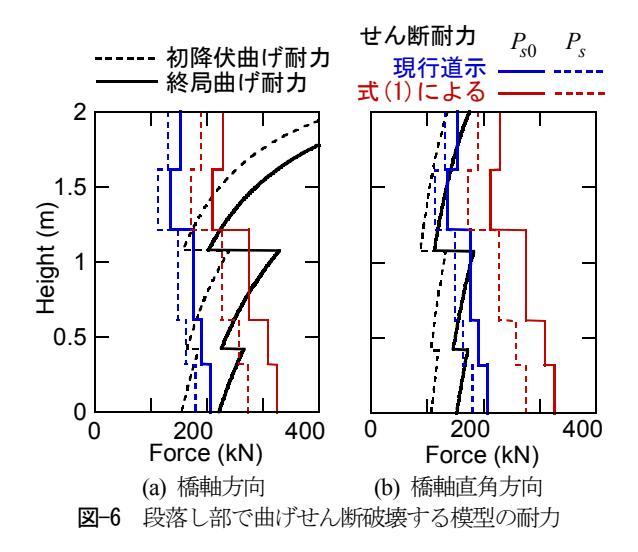
図-6 は段落し部破壊模型の曲げ耐力とせん断耐力を 比較した結果である.ここには、材料強度に設計基準強

度を用いた場合の曲げ耐力, せん断耐力を示す. なお, **表-1**に示した実測強度を用いた場合にも, 想定される破 壊形態は同じとなる. ここで, せん断耐力は, 現行の道 路橋示方書に基づく場合とコンクリートが負担するせん 断応力 τ_c に次式¹²⁾を用いる場合の結果を示している.

ここで、d, σ_{ck} , p_t は、それぞれ断面の有効高 (m)、 コンクリート強度 (MPa), 軸方向鉄筋比 (%)である.曲 げ耐力の算定の際には,慣性力作用位置を橋脚天端とし, 文献 13)に示される定着長を考慮して求めた.また、実 大模型の設計においては、橋軸方向(慣性力作用位置は 柱基部から高さ7.5 mの位置)に対する照査が行われた ため、縮小模型の設計でもそれに従ったが、ここには橋 軸直角方向の耐力の比較も示している. 図-6 において橋 軸方向に着目すると,基部と上部段落し位置の初降伏曲 げ耐力は同程度であることから、この2箇所でほぼ同時 に軸方向鉄筋が降伏することが推察される.一方, せん 断耐力は、基部から高さ1.2~1.6mの区間において最も 小さく,式(1)で求める場合には P_{s0} , P_s はそれぞれ 210 kN, 172 kN である. このせん断耐力 Pso は, 基部と2 箇 所の段落し部の初降伏曲げ耐力よりも35%大きく、終局 曲げ耐力よりも 3%大きな値となっており、この値だけ で比較評価すると、本模型は高さ1.3 mの上部段落し部 において曲げ破壊すると判定される.しかし、曲げひび われの進展によってせん断耐力が低下すると考えられる ため、実際には、高さ1.3 m付近の段落し部における曲 げ損傷がきっかけとなって、この付近を中心にせん断破 壊が生じると推定される.

段落し部破壊模型では、橋軸(Y)方向の応答に着目 すると、実地震レベル加震時の2.8秒付近において水平 耐力が200kNに達した後、いったん水平力が166kNま で低下し、2.87秒において再び200kNになる. 図-9よ り、この段階は上部段落し部に曲げ破壊が生じた段階で ある.この後、2.92秒にかけて水平力が16kNまで低下 しており、この時には上部段落し部から斜めひびわれが 進展して、せん断破壊が生じたと考えられる.したがっ て、これが本模型のせん断耐力と推定される.これは、 式(1)により材料の実測強度を用いて求めた P_{s0} と P_sの 中間程度の値である.このあと、2.93 秒において水平力 が再び 200 kN に達するが、この理由はよく分からない. これに関しては、解析的な検討も含めてその原因を分析 することが今後の課題である.なお、橋軸直角(X)方 向には、水平耐力は約 120 kN であり、これは図-6 に示 したように上部段落し部の終局曲げ耐力(=120 kN)と ほぼ一致することから、橋軸直角方向でまず曲げ降伏し た後にせん断破壊したと推定される.

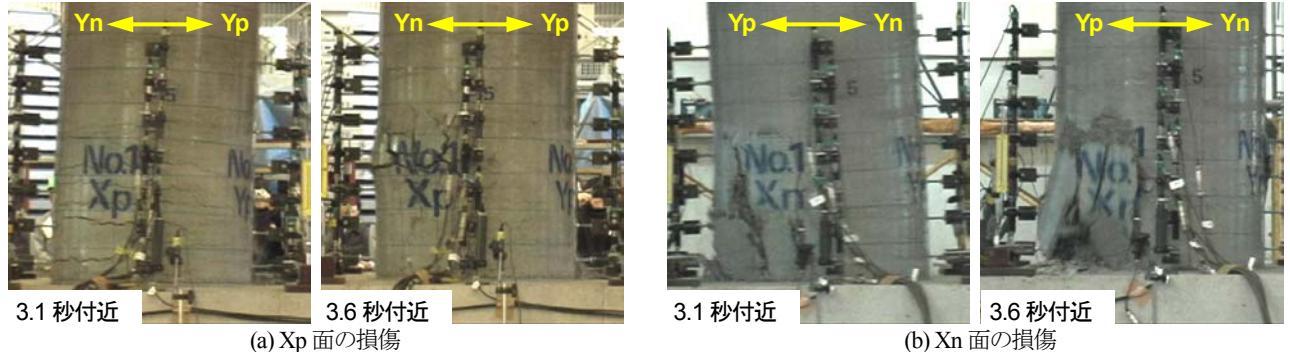
図-7 基部で曲げ破壊した模型の実地震レベル加震時の損傷の進展

実地震レベルの加震を受けた場合の曲げ破壊模型の損 傷の進展の様子を図-7に示す.3秒までに目視で確認で きるレベルの曲げひびわれが Xn-Yp 面, Xp-Yn 面の基部 から高さ0.3 m の範囲に数本生じる.後述のように,3.1 秒に Xn-Yp 方向に大きな応答変位が生じるが,この時に 圧縮力を受ける Xn-Yp 面において高さ0.2 m の範囲のか

ぶりコンクリートが剥落し、この後、逆方向に変位が生じる時にこの面の高さ0.2~0.4mのかぶりコンクリートが剥落する.この時点で、この面の軸方向鉄筋は座屈したと考えられる.

3.1 秒に Xn-Yp 方向に大きな応答変位が生じる時, Xp-Yn 面では基部から高さ 0.08, 0.18 m に幅が 10 mm 程 度,高さ 0.22, 0.28, 0.32 m に幅が 5 mm 程度, 0.4, 0.43 m に幅が数 mm の曲げひびわれがそれぞれ生じているこ とが確認された.その後,逆方向に変位が生じた時 (3.6 ~3.8 秒)に Xp-Yn 面において高さ 0.32 m の曲げひびわ れが中心となって 0.2~0.45 m の範囲のかぶりコンクリ ートが砕けて剥離するが,大きなコンクリート塊の落下 はなかった.この時点でこの面の軸方向鉄筋は座屈した と考えられる.

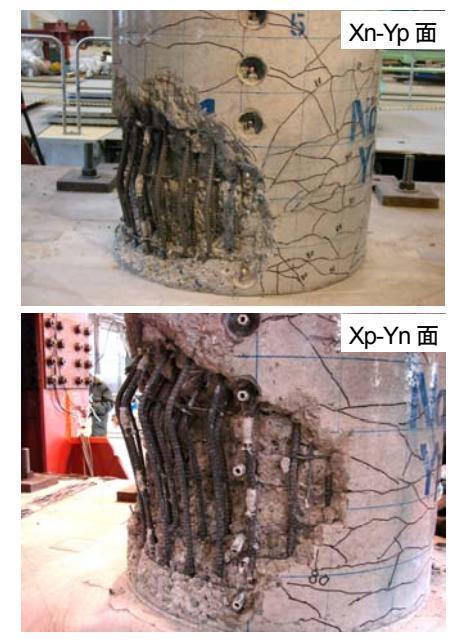
図-8 基部で曲げ破壊した模型の損傷

図-8 は曲げ破壊模型の最終損傷状況を示した結果で ある.ここでは、内部の損傷状態を詳細に調べるために 損傷した表面コンクリートを除去した後の状態を示して いる.Xn-Yp 面では3段配筋のうち、外側と真ん中の軸 方向鉄筋が座屈しているが、最内の軸方向鉄筋は座屈せ ず、コアコンクリートの顕著な損傷もなかった.横拘束 筋の破断も生じていない.一方,Xp-Yn面では軸方向鉄筋の座屈が高さ0.2~0.45 mの範囲で生じており,3 段配筋のすべての段の軸方向鉄筋が座屈した.この結果,コアコンクリートの損傷も内部まで及んでいた.高さ0.317 m位置の横拘束筋は継ぎ手にゆるみは確認されたが,破断は確認されなかった.外側の横拘束筋の間隔は,高さ0.317 mの位置で 50 mm から 100 mm に変化しており,こうした横拘束筋間隔の変化点に損傷が生じた結果となっている.

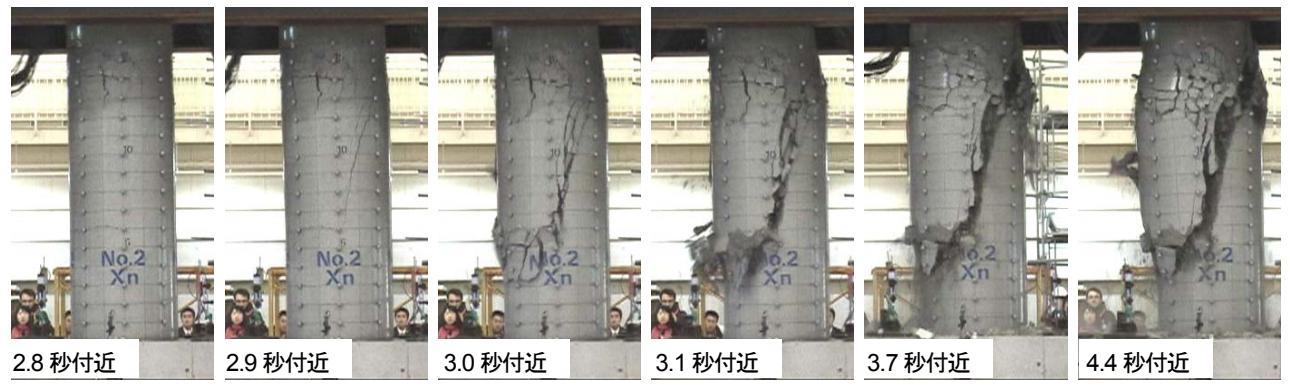
図-9 段落し部で曲げせん断破壊した模型の実地震レベル加震時の損傷の進展(Xn面)

実地震レベルの加震を受けた場合の段落し部破壊模型 の損傷の進展の様子を図-9に示す.実地震レベルの加震 を受けると、2秒までに目視で確認できるレベルの曲げ ひびわれが Xp-Yn 面の高さ 1.2 m と 1.3 m の位置に確認 された.この時、Xp-Yp 面にはほぼ同じ高さに斜めひび われが生じていた.Xn-Yn 面では高さ 1.3 m 程度の位置 で発生した斜めひびわれが高さ 1 m の位置まで進展して いるのが確認された.

この後,後述のように、3.1 秒に Xn-Yp 方向に大きな 応答変位が生じるが、まず 2.8 秒付近で Xn-Yp 面の高さ 1.4 m 付近の曲げによるコンクリートの破壊が生じ、そ れとほぼ同時に Xn-Yn 面の斜めひびわれが高さ 0.6 m ま で進展し、このひびわれを起点にしてせん断破壊が生じ た. この時、Xn-Yp 面の高さ 0.5 m 付近のかぶりコンク リートが圧壊・剥落した.

じた.この際に Xp-Yp 面, Xn-Yn 面にはせん断ひびわれ が逆方向にも生じた.この後,4.5秒にかけて再度 Xn-Yp 方向に振動する途中に,せん断破壊がさらに進展し橋脚 模型は軸耐荷力を失い,橋脚上部の横梁が落下防止治具 に完全に支持されることとなった.

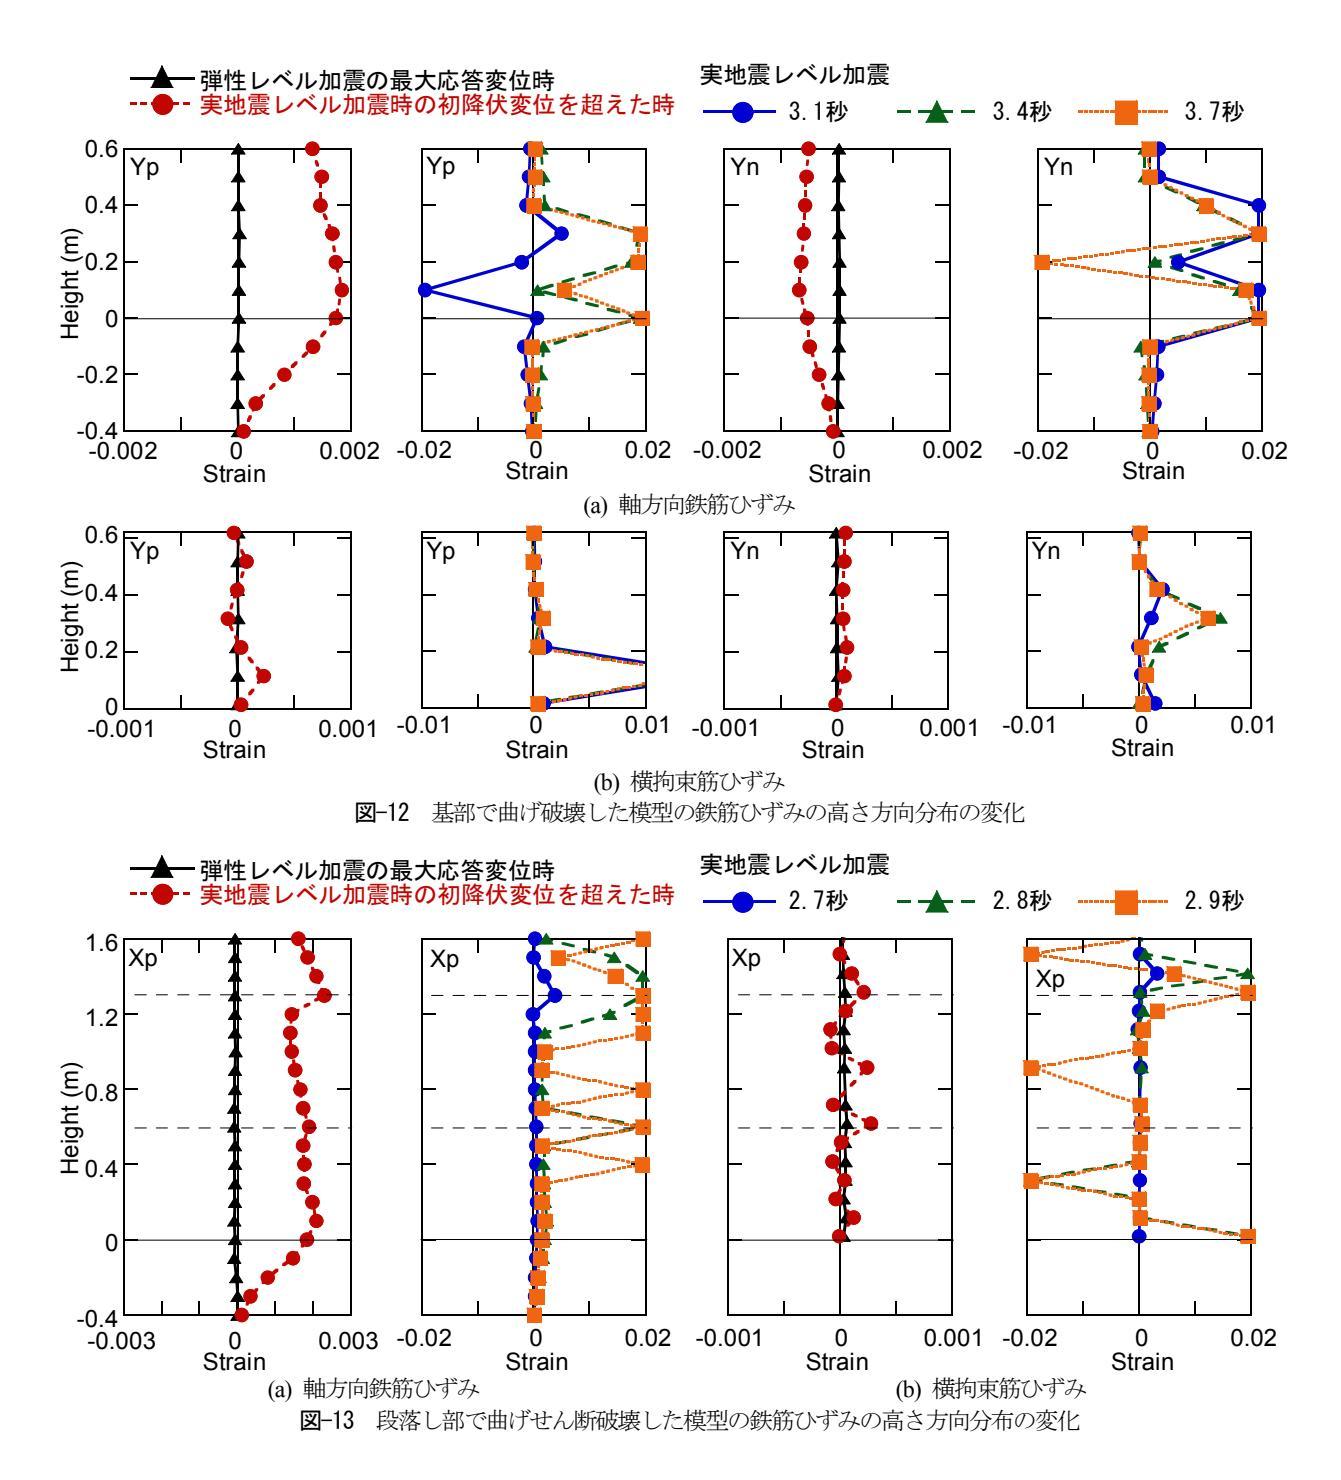
図-12 は、曲げ破壊模型のひずみゲージの測定結果を もとに、主要なイベントが生じた時刻の高さ方向のひず み分布を Yp, Yn 面の鉄筋を例に示した結果である.本 実験における可能最大計測ひずみは0.02程度であり、計 測値が 0.02 となっているのは、これ以上のひずみが生じ たこと、もしくはゲージが破損したことを示している. 軸方向鉄筋ひずみの計測結果によれば、弾性レベル加震 時には、最大でも 0.00035 程度のひずみしか生じなかっ たことが分かる.実地震レベル加震時には1秒付近にお いて初降伏変位を超える応答が生じたが、この時 Yp 面 において 0.0019 程度とほぼ降伏ひずみに近い値が高さ 0.3 m の範囲で生じている. この後, 3.1 秒の最大応答変 位が生じた時刻に近づくにつれて、柱基部周辺のほとん どの軸方向鉄筋のひずみが0.02を超えており、特に基部 周辺のひずみが大きい. これは上述した損傷結果と一致 する. なお、フーチング内部の軸方向鉄筋のひずみは、 柱基部に近いほど大きく、下方にいくにつれて減少する が、橋脚基部から0.4m下方(高さ-0.4m)においても 0ではなく実地震レベル加震時には最大で 0.0005 程度の ひずみが生じた.

横拘束筋ひずみの結果によれば、弾性レベル加震時に 生じるひずみは最大で 0.00005 程度と小さい.実地震レ ベル加震時には、Yp 面では高さ 0.2 mの範囲において、 Yn 面では高さ 0.4 m付近においてそれぞれひずみが大き く、観察された損傷状態を裏付ける結果となっている.

図-13 は、段落し部破壊模型の鉄筋のひずみの高さ方向分布を Xp 面の鉄筋を例に示した結果である. これら

によれば、弾性レベル加震時に軸方向鉄筋に生じる最大 ひずみは0.0003程度と基部で曲げ破壊した模型と同程度 である.実地震レベル加震時には、最初に初降伏変位を 超える1.3秒付近において、柱基部、上・下部段落し部 で他に比べて大きなひずみが生じている.これは最内側、 真ん中の軸方向鉄筋が段落しされることにより外側の軸 方向鉄筋の負担が大きくなったことを示している.この 時、基部、上下部の段落し部において、降伏ひずみを上 回るひずみが生じており、本模型のせん断破壊は軸方向 鉄筋の降伏が先行するタイプであることが分かる.せん 断破壊が生じた3秒付近になると、まず上部段落し部に おいてひずみが増大し、下部段落し部においてもひずみ が増大するが、柱基部の軸方向鉄筋ひずみは最大でも降 伏ひずみ程度と小さく、基部の曲げ破壊は進展しなかっ たことが分かる.

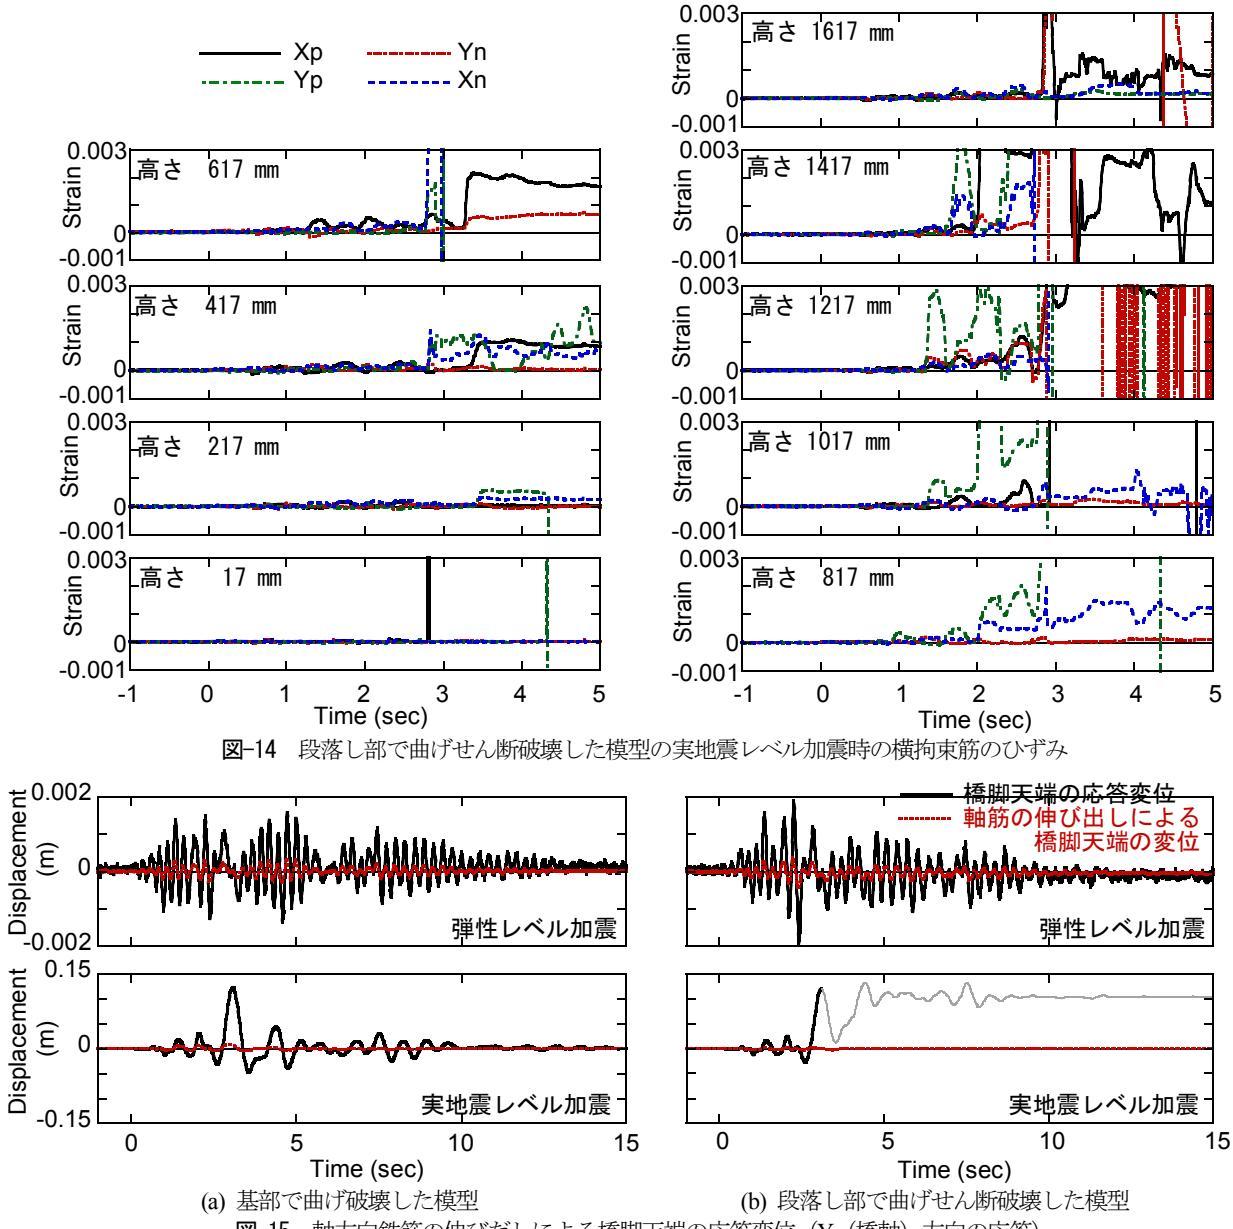
図-14 には、段落し部破壊模型の横拘束筋のひずみゲ ージの実地震レベル加震時の測定結果を示す.これによ れば、まず降伏変位を超える 1.3 秒において上・下部段 落し部でそれぞれ他の部位よりも大きなひずみが生じ、 1.4 秒付近になると高さ 1.2~1.4 m の横拘束筋ひずみが 急速に大きくなることが分かる.これより、1.3~1.4 秒 において上部段落し部でコンクリートのせん断破壊が 徐々に進展したことが分かる.この後、2 秒付近では高 さ 0.8~1 m の横拘束筋のひずみが降伏ひずみを超えて

急速に大きくなり、さらに2.8 秒付近になると、高さ0.6 mの横拘束筋ひずみが増大する.このことから、せん断 破壊が上部段落し部から始まり、徐々に下方に進展して いったことが推察され、観察された損傷と一致する結果 となっている.
