東北地方太平洋沖地震における 那珂川水管橋の被害メカニズム

DAMAGE MECHANISM OF THE NAKAGAWA WATER-PIPE BRIDGE

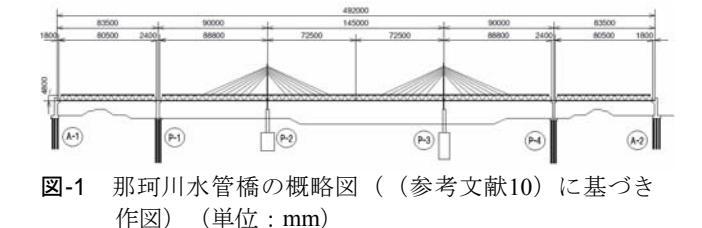
那珂川水管橋は, 茨城県企業局の県中央水道事務 所より水戸市に供給されている用水供給管路の一部 であり、水戸市下国井町と同市飯富町の間を流れる 那珂川を横断する橋梁である。1994年に竣工され、 形式は3径間連続斜張橋トラスの両側に単純トラス が連結した複合形式の橋梁であり、その全長は 492mに及ぶ(図-1¹⁰⁾,表-1¹⁰⁾参照).

て鋼製支承であり,図-1 に示す A-1, A-2 橋台の可 動支承や P-1, P-4 橋脚の固定支承では高力黄銅支 承板支承, P-2 橋脚の固定支承ではピボット支承, P-1, P-3, P-4 橋脚の可動支承ではピボット高硬度 ローラー支承が用いられている. 伸縮管は A-1, A-2 橋台, P-1, P-4 橋脚に設置されている. また, 本 水管橋はレベル2地震動導入以前の耐震設計基準¹¹⁾ に基づいて設計されたものであり, 斜張橋形式の水 管橋としては国内最大規模である¹²⁾.

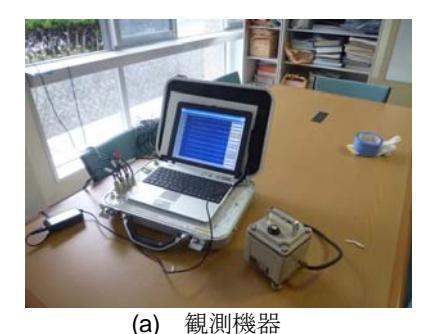
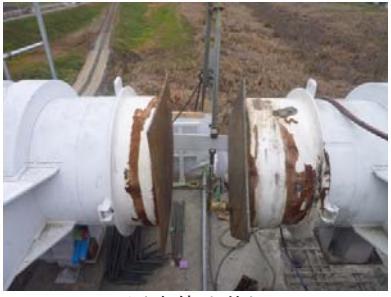
写真-2 微動観測

(b) 地震計設置状況

(c) 通水停止状況

本水管橋の地震応答解析を実施する前に、微動観 測を実施し、本水管橋の振動特性を把握し、解析の モデル化に反映させる.計測に用いた計器は、物探 サービス株式会社製の速度計(CR4.5-2s)と測定器 (GEODAS14-USB) である(写真-2(a)参照).微 動観測は、サンプリング周波数200Hzの3成分のデ ータを、A/D変換部とノートパソコン部によって構 成されている測定器によって約5分間記録する.-回の測定にあたり4カ所に速度計を設置し、各測点 において橋軸方向,橋軸直角方向,鉛直方向の3成 分の振動を計測した.水管橋上部工の振動計測時に は主構上に速度計を設置し(写真-2(b)),橋台・ 橋脚の振動測定時にはそれらの上端部に速度計を設 置した. この4カ所同時測定を1シリーズとし、これ を全体で9シリーズ測定を行うことで、水管橋全長 の微動観測を行った.なお、いくつかの橋脚基礎付 近で測定できず、さらに全ての測点で同時観測がで きないため、A-1橋台下の微動を基準として、この 測点の微動に対する伝達関数を用いて同時刻全測点 のフーリエ振幅を得るために、1シリーズの測点に つき、1カ所は前のシリーズの測点を重複させるよ うにした. なお、微動観測実施日は2011年12月上旬 の数日で、復旧工事期間中であったため、片側の管 路は通水されていない状態であった(写真-2(c)参 照).

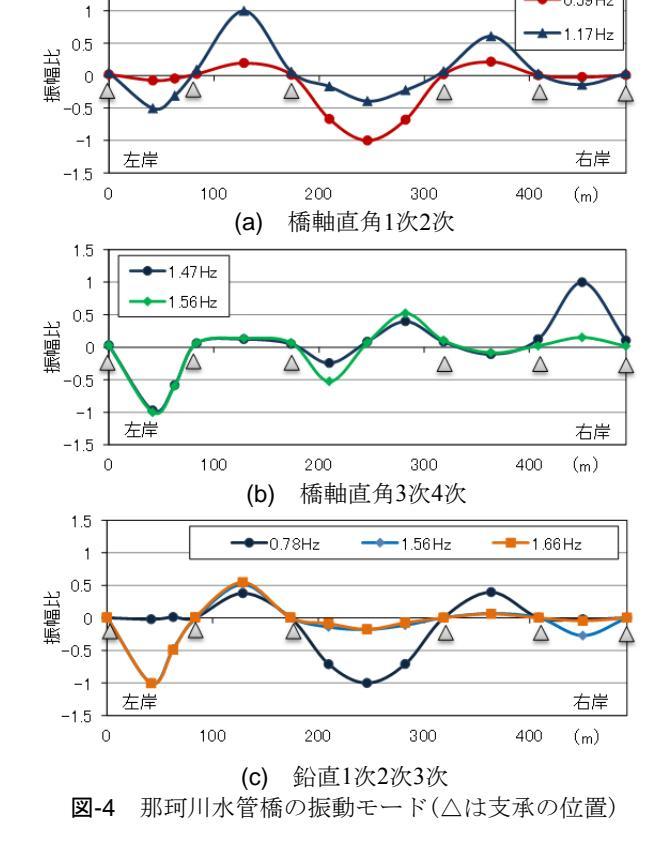
結果を表-3に示す.表-3にはフーリエスペクトル のピークが明瞭に読み取ることができた6次までの 振動数を示す.また,得られた振動モードを図-4に 示す.これは、各測点のフーリエ振幅で最大のもの が1となるように最大振幅で基準化したものである. 固有振動数の最低次数として橋軸直角方向の0.59Hz が得られており、図-4(a)からも明らかな通り、こ の振動は中央径間の対称1次振動である.全体の2次

振動は 0.78Hz であり, 鉛直方向対称 1 次振動が得 られた. 全体の 3 次振動は,中央径間の 1.17Hz で あった(図-4(c)参照).以後の振動モードは中央径 間の 2 次振動もしくは,側径間の振動モードが卓越 することがわかり図-4 からも,ほぼ対称な振動モ ードが得られた.減衰定数は, 3.4~8.5%であり,測 点や各成分によりばらつきがみられる.

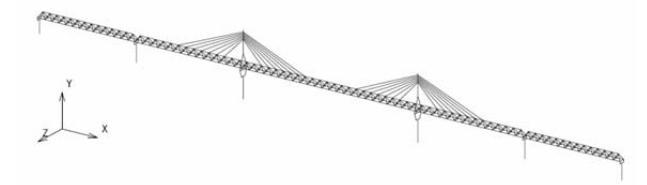
図-5 解析モデル(X方向を橋軸方向,Y方向を鉛直方向, Z方向を橋軸直角方向とする)

解析対象である那珂川水管橋の全体系を図-5に示 すように三次元骨組み構造でモデル化した.上部構 造の上下弦材,斜材,主塔,下部構造は線形の梁要 素,ケーブルについては軸力要素でモデル化した. 支承構造については、固定支承は回転のみを自由と し,可動支承は橋軸方向への移動を許容するモデル とした.伸縮管はモデル化せず,自由に動く状態と した.地盤及び基礎のモデル化についてはSRバネ でモデル化し,橋軸方向及び橋軸直角方向にそれぞ れ独立した要素として与えた.バネ値については, 基礎位置で観測されたN値に基づき,各地層の弾性 波速度を求め,単位体積重量γと動的ポワソン比 (0.50)により設定した.なお, P-2及びP-3橋脚部

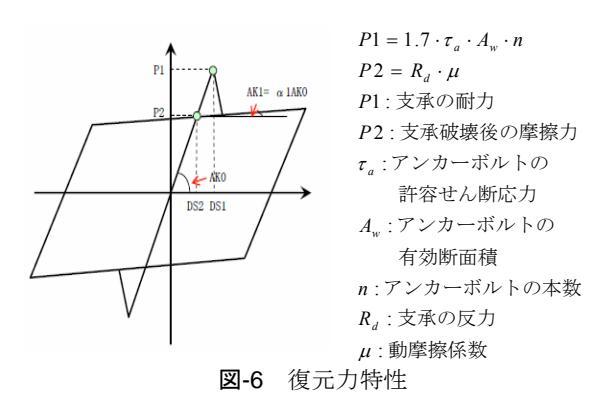
非線形性は、すべての支承の橋軸直角方向(Z方 向)に考慮した.これは、被害状況より、支承部が 橋軸直角方向に被害を受けているためである. これ らの復元力特性を図-6に示す.この復元力特性は, 支承の耐力P1を超えると支承が破損し、その後に、 橋脚と上部構造の間に動摩擦力が発生することを考 慮したモデルである.本解析では,鋼製支承のアン カーボルト(SS400)のせん断力による降伏を支承 の降伏とした4).表-4に支承1個あたりの耐力P1を示 す. 側径間側では、1支承あたり、 φ=46mm $(A_w=1.310 \text{ mm}^2)$ のアンカーボルトが2本,中央径 間側では、 $\phi=25$ mm ($A_w=353$ mm²)のアンカーボ ルトが4本で下部構造と剛結されている.この時の 剛性は下部構造剛性の100倍¹⁷⁾とし、動摩擦係数µは 各支承ごとに本水管橋の設計図¹⁰⁾より引用し設定し た. ここでは、 アンカーボルトの許容せん断応力 度 τ_a は80N/mm²とした.

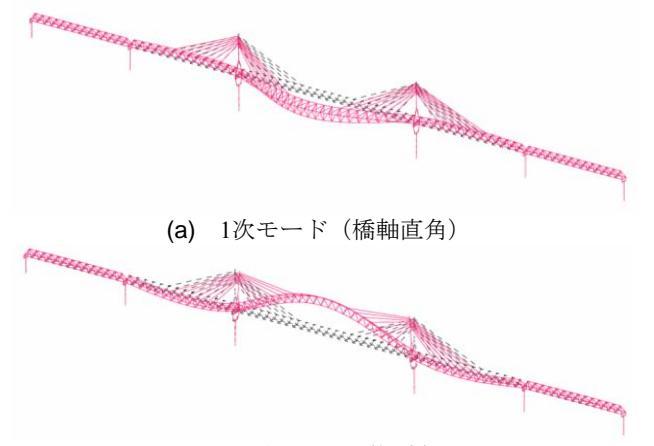
⁽b) 2次モード(鉛直)図-7 固有振動モード(微動観測時(片側通水時))

解析モデルの妥当性を照査するために,前述した 微動観測による固有振動数,固有振動モードと固有 値解析結果の比較を行った.微動観測時には復旧工 事期間であり,2条あるうち片側の送水管の通水が 停止されていたことから,解析モデルでは,片側の 送水管のみ水重を考慮して解析を行った.固有値解 析結果を表-6,固有振動モードを図-7に示す.これ より,固有振動数及び振動モードは概ね一致する結 果を得た.

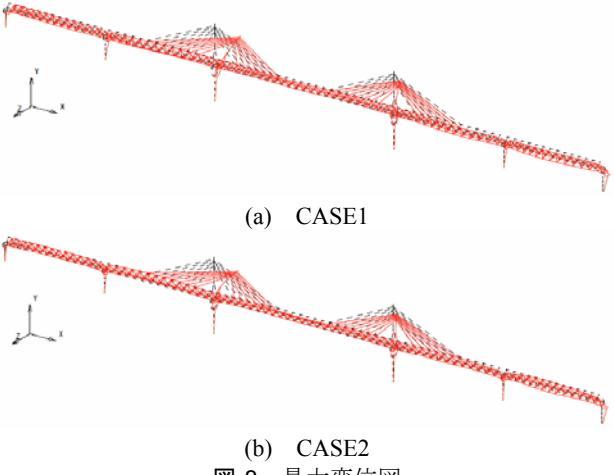
図-8 最大変位図

解析結果より,最大応答加速度(X 方向, Z 方向) は、CASE1、CASE2 ともに、主塔の上端で発生し ており、主塔の曲げ、ねじりのモードが大きく作用 していることが考えられる. 図-8 は各ケースの最 大変形図を示しており, 主塔の上端において, CASE1 では、X 方向、CASE2 では、X 方向、Z 方 向に最大変位が現れている.

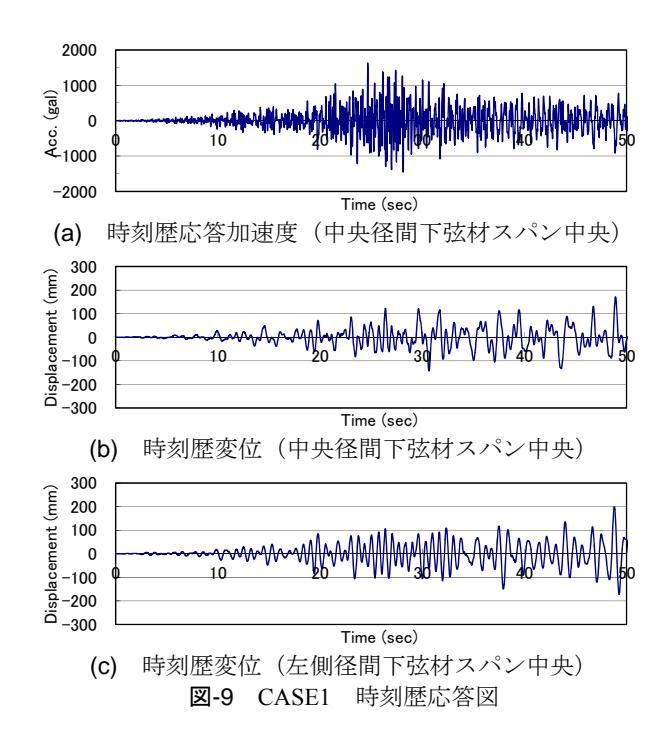
時刻歴応答加速度及び変位については、まず、上 部工の下弦材における、中央径間と左右両側の側径 間のスパン中央(Z方向)の下流側の節点に着目し た.図-9にCASE1における着目地点の時刻歴応答加 速度及び変位を示す.

CASE1における中央径間の最大応答加速度は, 1,631gal (t=24.7s) であり, その応答倍率 (=最大応 答加速度/入力加速度)は2.9倍,最大変位は171mm (t=48.9s) であった. 左側径間の最大応答加速度と 応答倍率は、1,189gal(t=26.4s)で2.1倍、最大変位

は199mm (t=48.8s),同じく右側径間の最大応答加 速度と応答倍率は1,469gal(t=26.4s)で2.6倍,最大 変位は260mm (t=48.8s) であった. 図-9より, 中央 径間では、最初に支承が降伏し始めた時刻(t=19.3s) 以降、支承が損傷していない側径間側に比べて、応 答が長周期化していることが分かる.一方CASE2で は,中央径間の最大応答加速度と応答倍率は 3,190gal (t=33.4s) で3.2倍, 最大変位は179mm (t=43.6s) であった. 左側径間の最大応答加速度と 応答倍率は2,084gal (t=27.1s) で2.1倍, 最大変位は 203mm (t=48.2s),同じく右側径間の最大応答加速 度と応答倍率は2,406gal(t=27.1s)で2.4倍,最大変 位は316mm(t=48.3s)であった.

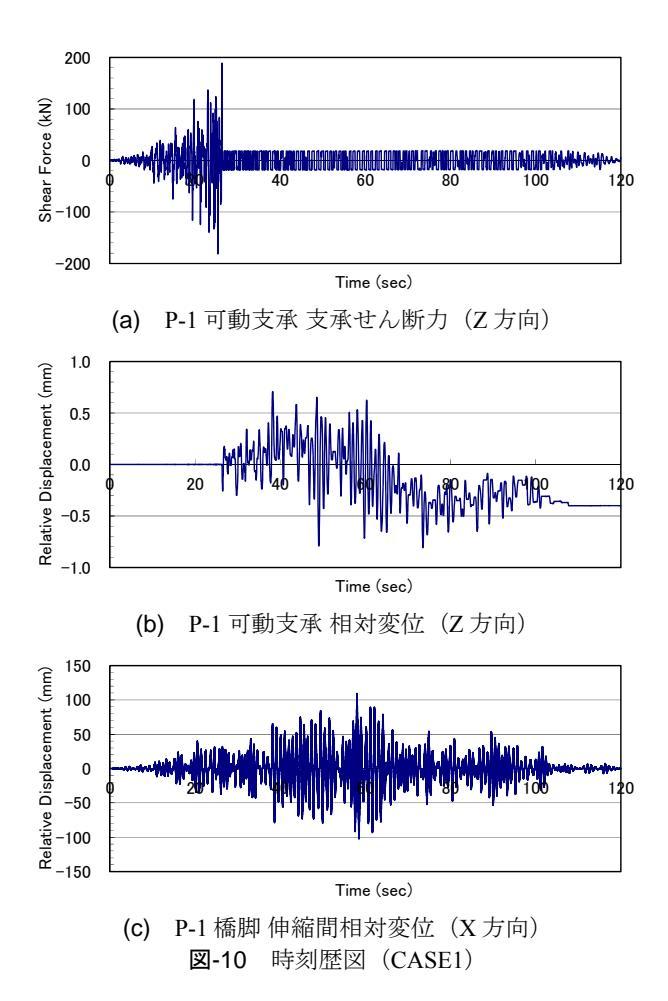
支承部のせん断力については、各支承が破損の有 無と、その破損形態、そして破損以降の支承と伸縮 管の相対変位に着目した.図-10に、代表的な支承 の時刻歴せん断力と変位(共にZ方向)そして、伸 縮管の相対変位(X方向)を示す.

CASE1 では、中央径間の 3 径間連続斜張橋トラ スに設置されている全ての支承で損傷に至った.損 傷 過 程 は、まず、P-3 橋 脚 の 支 承 が 損 傷 し (t=19.3s),その後 P-2 橋脚の支承(t=21.2s),P-1 橋脚の支承(t=26.3s)(図-10(a)参照),P-4 橋脚 の支承(t=38.0s)となっている.また、図-10(b)か らも、支承の損傷後(t=26.3s)に、支承上下間の相 対変位(Z 方向)が発生していることが分かる.変 位量は少ないものの、支承破損後に上部工が支持を 失い、自由な挙動となっていることが確認できる.

伸縮管の相対変位(X方向)に関しては,CASE1 よりCASE2の方がやや大きな値となっているが,共 に伸縮管の許容量(±325mm)を超えるような変位 量は発生していなかった.しかし,図-10(c)より, 中央径間のすべての支承の破損後(=38.0s)に,相 対変位量が大きくなっていることが確認できる.

解析結果をみると、CASE1 によって実被害と同 様な結果が得られたが、CASE1 より規模が大きい 地震波を用いた CASE2 では、実被害以上の損傷が 生じた.両ケースの被害状況を見ると、3 径間連続 斜張橋トラスの主塔部分に設置されている P-2 橋脚 と P-3 橋脚の支承から損傷が始まっている.このこ とから、前述した主塔のねじりモードがこれらの損 傷に影響を与えたことが考えられる.支承の損傷は、 入力地震動の最大値発生以前に始まっており、本水 管橋がレベル2地震動導入以前の耐震基準¹¹⁾に基づ いて設計され、耐震化整備も未対策であったこと、 中央径間の支承耐力が両側の側径間のそれよりも小 さかったことが原因として考えられる.
