2011 年東北地方太平洋沖地震津波により 被災した橋梁の構造被害把握

STRUCTURAL DAMAGE DETECTION ON BRIDGES SUBJECTED TO THE 2011 OFF THE PACIFIC COAST OF TOHOKU EARTHQUAKE TSUNAMI

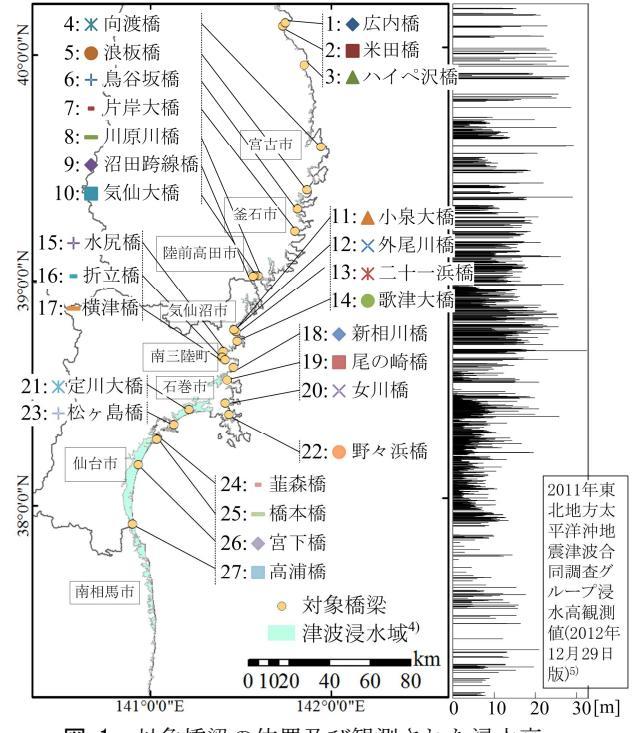
図-1 対象橋梁の位置及び観測された浸水高 (図中の番号及び記号は橋梁の通し番号 及び各橋梁を示す記号を意味する)

本研究で対象とする橋梁は,庄司ら³によって分析された津波作用により被災した33橋梁の中で,桁橋構造であり,かつ,衛星画像から主桁の流出(以降,主桁流出)または橋台背面盛土の流出(以降,盛土流出)の被害を把握可能な27橋梁とする(図-1).なお,主桁流出の被害が生じた橋梁の中で,後述する数値計算結果で主桁の標高の位置まで浸水した橋梁のみを対象としている.

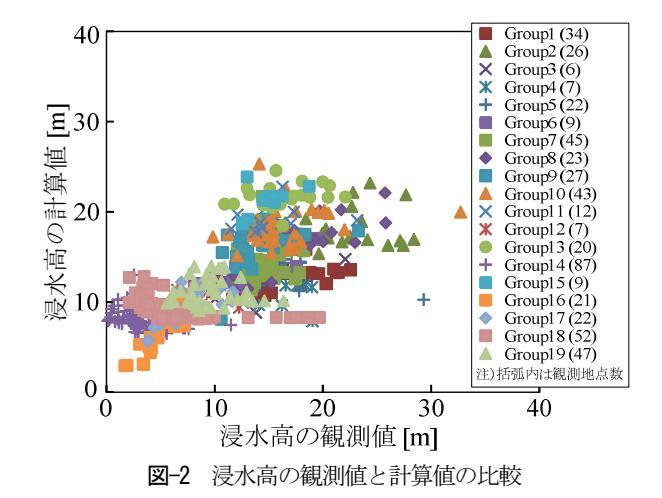
図-2には各観測地点における浸水高の観測値と計算値の関係を示す.津波シミュレーションの妥当性の評価については観測点iに対して浸水高の観測値Riの計算値Hi

ここで、nは観測点の総数である.計519の各観測地点 における観測値及び計算値を基に計算した結果、観測点 における平均的な補正倍率を表すKは0.927,Kに対する 変動の割合を表す ~は1.190となった.これらは共に1に 近いほど精度が良いとされ、相田¹⁰はKが0.92, ~が1.2 となる津波波源モデルを精度の良いモデルとしている. この検討結果に基づき、各橋梁の位置での数値計算の精 度が十分であると考え、以降の分析ではこれらの計算値 を用いる.

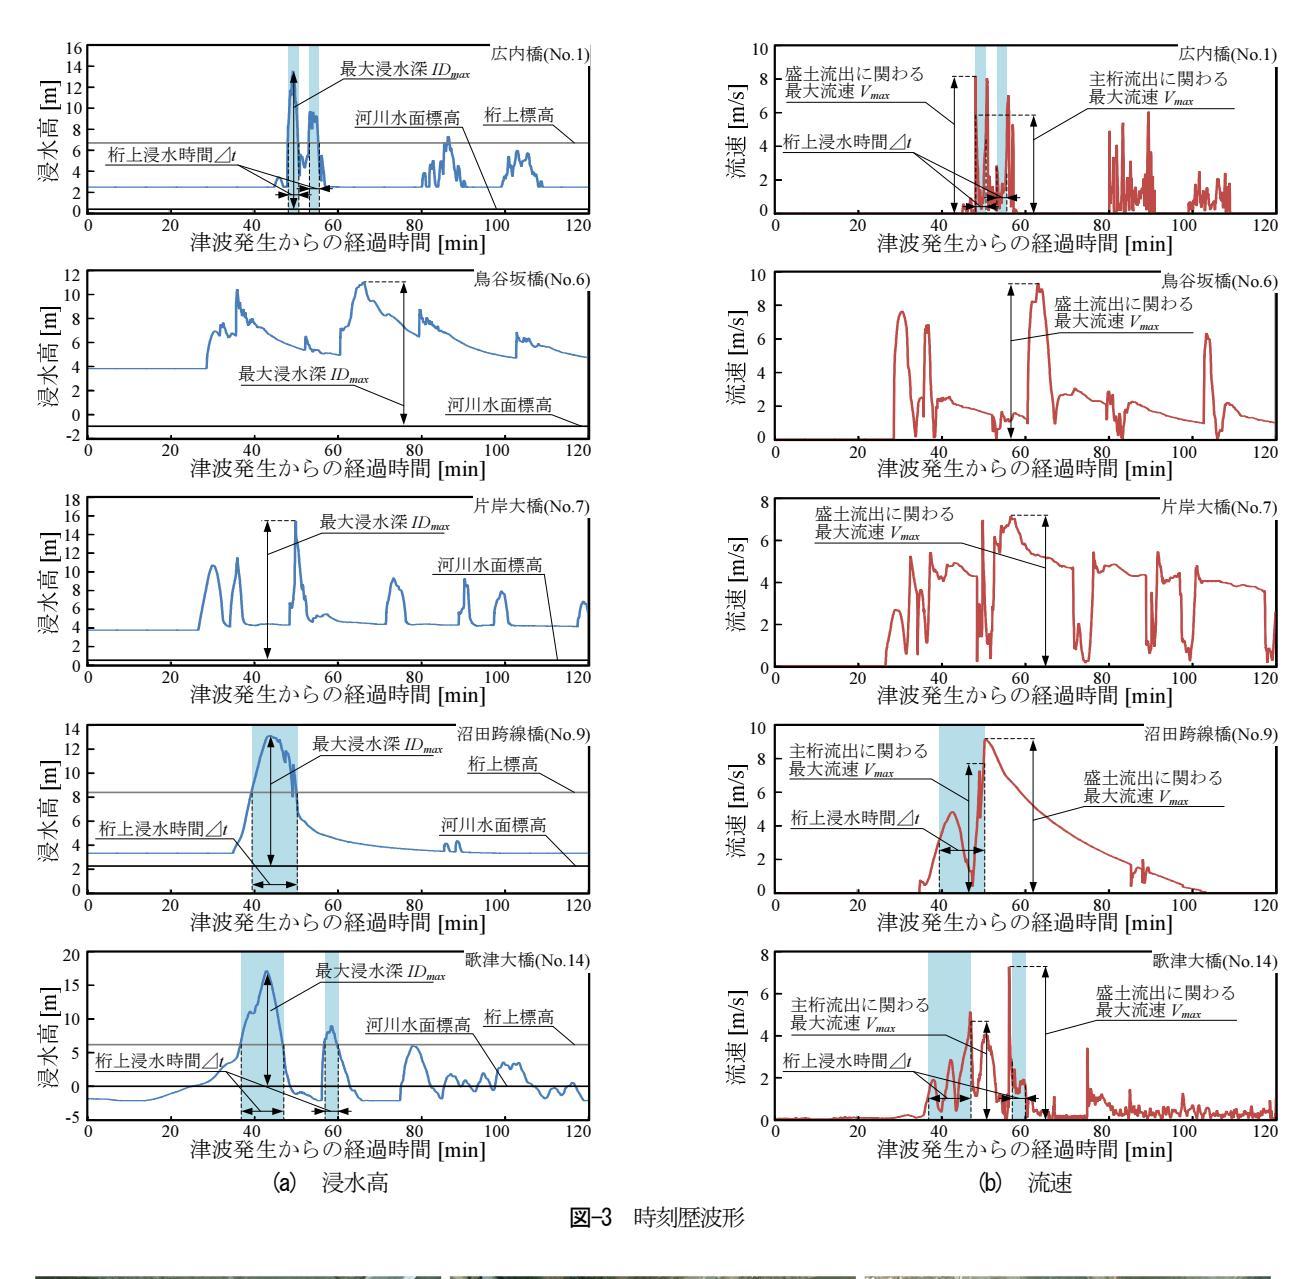
数値計算から得られる浸水高及び流速の時刻歴波形か ら最大浸水深及び最大流速を算出する過程を図-3に示す. 最大浸水深IDmaは、図-3(a)に示すように最大浸水高か ら橋梁の位置における河川水面の標高を差し引いて算出 した. なお、河川水面及び桁上の標高は測量を伴う現地 調査結果及び国土地理院が提供する震災後の航空レーザ 測量結果に基づく数値標高モデル(5mDEM)を基に特定し ている. 最大流速Vmax については、図-3(b)に示すよう に盛土流出に関わると推察される全時刻歴中における最 大流速に加え、主桁流出に関わると推察される桁上まで 浸水している時間
↓ 間における最大流速を算出してお り、次章では前者を盛土流出面積の分析、後者を主桁流 出距離の分析で使用した. なお, 主桁流出に関わる最大 流速については、主桁流出の被害が発生した計15橋梁に おいてのみ算出している.また,図-4では主桁流出及び 盛土流出に関わる最大流速の方向を示す.なお、図-3及 び図-4で示される5橋梁については、後述する盛土流出

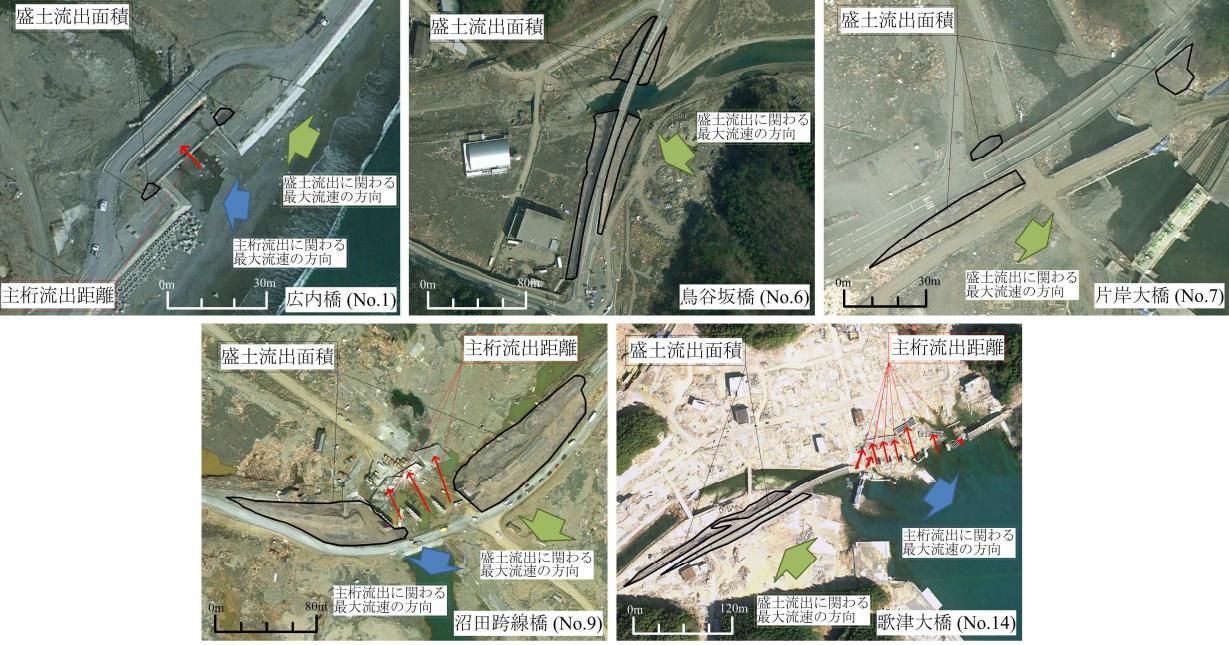
図-4 主桁流出距離及び盛土流出面積の算出結果と主桁流出及び盛土流出に関わる最大流速の方向

衛星画像に基づく道路交通インフラの被害把握に関す る研究事例^{例えば、文献III}を参考にし、本研究ではGoogle Earth が公開する衛星画像を対象に、図-4に示すように津波作 用を受けた橋梁の主桁流出距離及び盛土流出面積を算定 した.さらに、主桁流出距離を各主桁の長さで除すこと で無次元主桁流出距離Dw^{*}を、盛土流出面積を元の盛土 の面積で除すことで盛土流出面積率Aw^{*}を算出し、それ らと最大浸水深ID_{max}及び最大流速V_{max}との関係を分析し た.

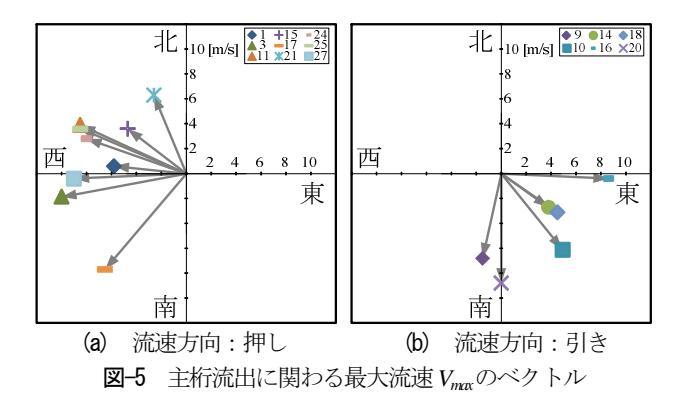
次に、最大波高が発生した波、最大流速が発生した波 及びその波の方向の3項目に基づいて、最大流速を分類 した結果を示す. 主桁流出に関わる最大流速Vmax につい ては、全15橋梁において最大波高及び最大流速がともに 第1波で生じており、図-5に示すように最大流速の方向 は9橋梁で押しの方向,残りの6橋梁で引きの方向を示し た.なお、波の押し引きの方向の定義については、主桁 の橋軸線に対して内陸側を示す方向を押しの方向とし、 海側を示す方向を引きの方向としている. 盛土流出に関 わる最大流速Vmm については、表-1に示す5つの流速タ イプに分類することができ、図-6に示すように全27橋梁 のなかでTYPE-Aに16橋梁, TYPE-Bに1橋梁, TYPE-Cに1 橋梁, TYPE-Dに8橋梁, TYPE-Eに1橋梁が該当した. な お、表-1に示す5つの流速タイプの中でTYPE-A, B, Cの場 合は最大流速が押しの方向であり、TYPE-D. Eの場合は 最大流速が引きの方向となっている.

次に、図-5に示す主桁流出に関わる最大流速Vmacのベクトルと図-7に示す主桁の流出位置との関係を分析する. 最大流速が押しの方向であった9橋梁において流出した 11桁については、計10桁が押しの方向である内陸側に流

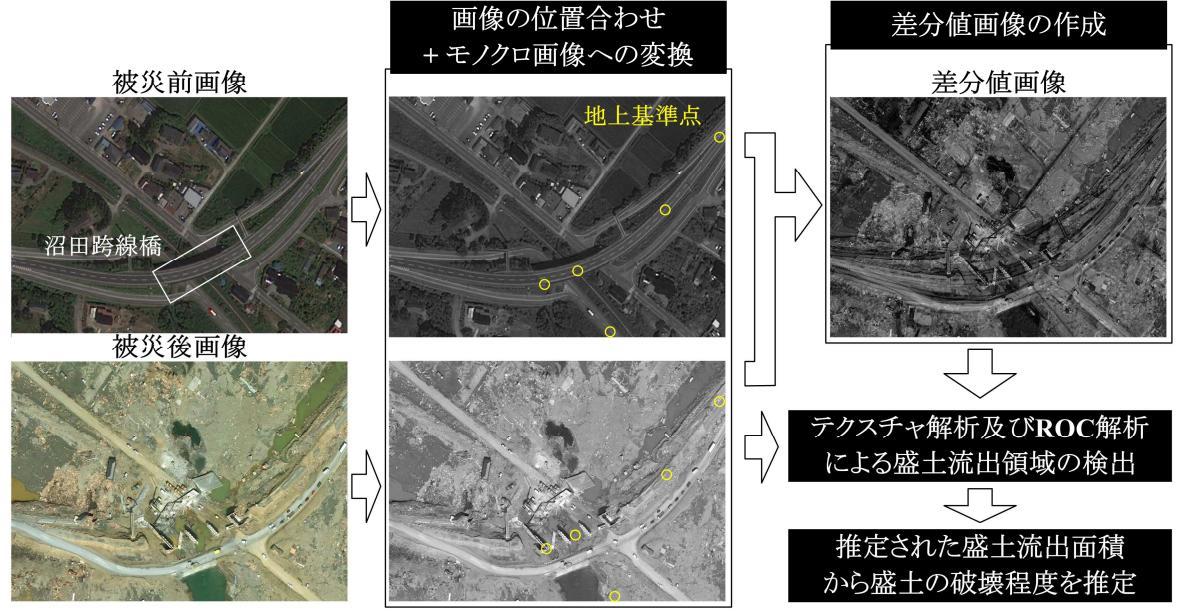
図-13 盛土流出領域の半自動的検出手法

被災前後の衛星画像から橋台背面の盛土流出領域を半 自動的に検出する手法を図-13に示す.具体的には,地 上基準点を活用して被災前後の衛星画像に対し位置合わ せを行い¹³,カラー画像をモノクローム画像に変換し, その上で被災後画像及び被災前後の画像の画素値の差分 を取った差分値画像を対象にテクスチャ解析¹⁴⁾を行うこ とで画像の特徴量として分散を算出する.その結果に対 して,既往の研究事例^{例えば、文献15}のように真陽性率と偽 陽性率の考え方に基づくROC解析を行い,盛土流出領域 を検出する.

4) 被災前後の衛星画像に対し地上基準点に基づく画像の位置合わせ及びカラー画像からモノクローム画像への変換を行い、さらにテクスチャ解析及びROC解析を行うことで橋台背面の盛土流出領域を半自動的に検出する手法を提案した。

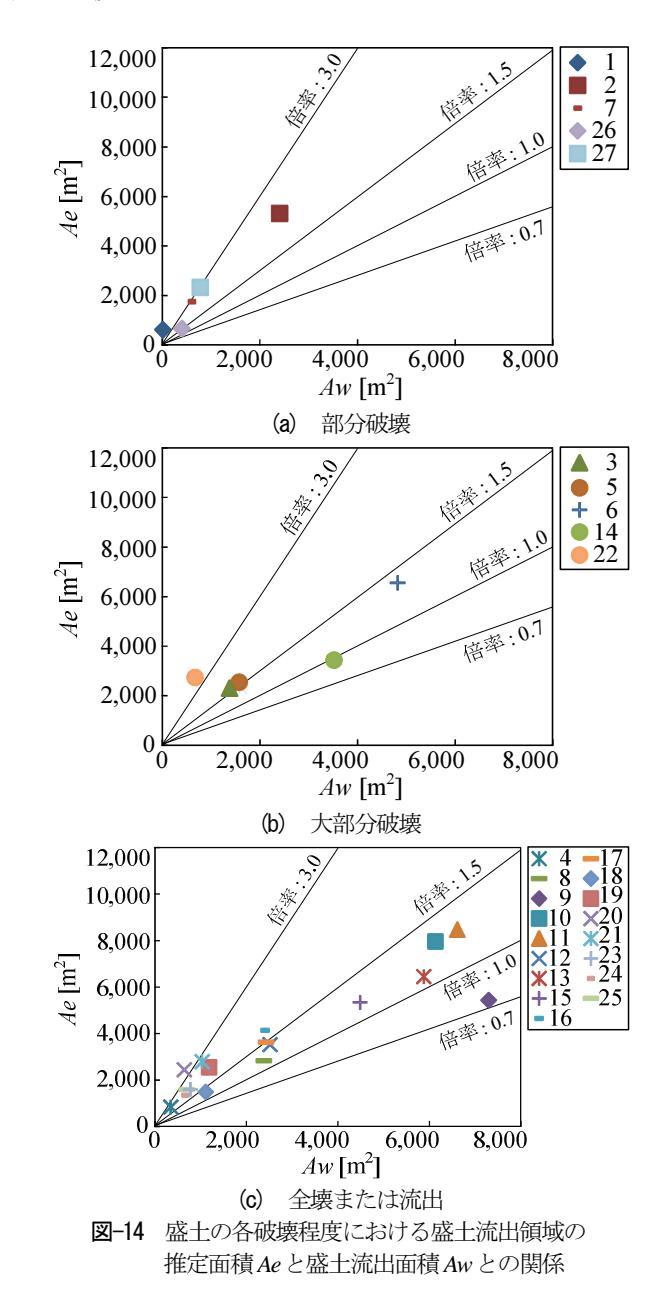
半自動的検出手法の推定精度を検証するため、図-14 には盛土の破壊程度ごとでの盛土流出領域の推定面積Ae と盛土流出面積Awの関係を示す. Awに対するAeの倍率 を考えると,推定精度が高いと考えられる倍率が0.7倍 以上1.5倍未満の10橋梁においては全壊または流出が8橋 梁と全体の80%を占めている.次に推定精度が高いと考 えられる倍率が1.5倍以上3.0倍未満の13橋梁においても 全壊または流出が8橋梁と多いものの,推定精度が低い と考えられる倍率が3.0倍以上の4橋梁においては,全壊 または流出は1橋梁のみであり,大部分破壊と部分破壊 とで合計3橋梁と全体の75%を占める. このことから盛

土の破壊程度が大きいほど推定精度が高いと言えるが, 一方で,破壊程度が小さいと推定精度が低く3.0倍以上 の面積を推定してしまうことがわかる.
