# 東北地方太平洋沖地震の鉄道盛土再現解析 による被害要因の考察

藤原 寅士良1・中村 貴志1・谷口 善則2・高崎 秀明2・金田 淳2

# A STUDY ABOUT FACTORS WHICH CAUSED RAILWAY EMBANKMENT DAMAGES BY REPRODUCTON STABILITY ANALYSIS

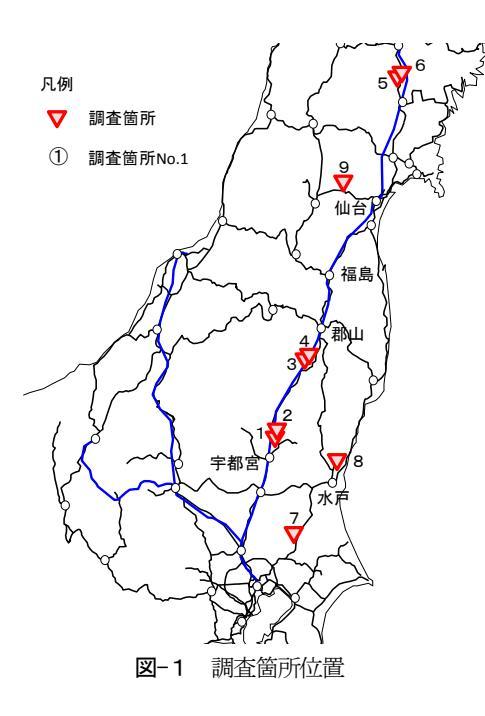
調査箇所を図-1に示す.調査箇所は,復旧に2週間程 度以上を要する被害を受けており,円弧すべりモードに て破壊していると想定される箇所とした.なお,東北地 方太平洋沖地震にて被災した盛土(以下,被災盛土と称 す)が調査対象であるが,その近傍にて被災しなかった 盛土(以下,未被災盛土と称す)も併せて調査し,左右 にのり面を有する盛土の場合は,極力,両方の調査,再 現解析を行うこととした.**表**-1に検討対象とした盛土 一覧を示す.なお,図-1の数字番号は**表**-1の調査箇所 No.である.また盛土名称で,末尾にDと記載してある

盛土は被災盛土を,Nと記載してある盛土は未被災盛土 を示している.

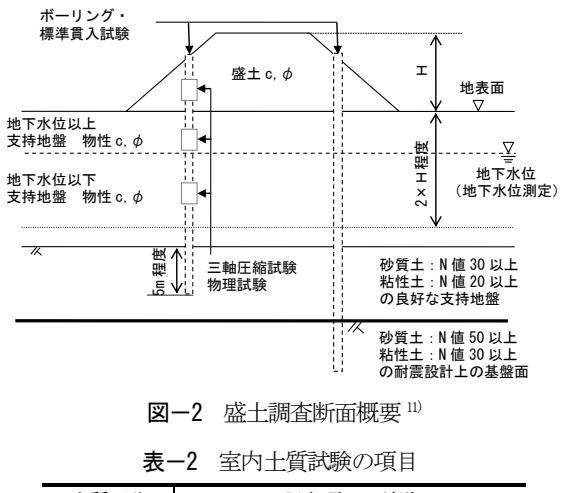
盛土の調査項目は,基本的には文献<sup>III</sup>に準ずることと しており(図-2参照),室内土質試験は表-2に示す項 目を実施することとした.

土質区分	調査項目・試験
共通	土粒子の密度試験 土の含水比試験 土の粒度試験 土の三軸圧縮試験
砂質土	—
粘性土	土の液性限界・塑性限界試験 土の湿潤密度試験

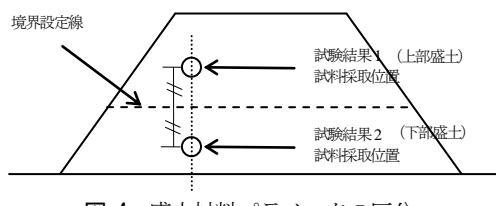
図-4 盛土材料パラメータの区分

③ 試験結果に誤差を多く含んでいると考えられる場合 また、盛土内で深度が異なる複数の試験結果が得られ ている場合は、盛土材料の設定パラメータは、平均値と せず、図-4に示すように深さ方向の中間で盛土材料を 区分して設定した。

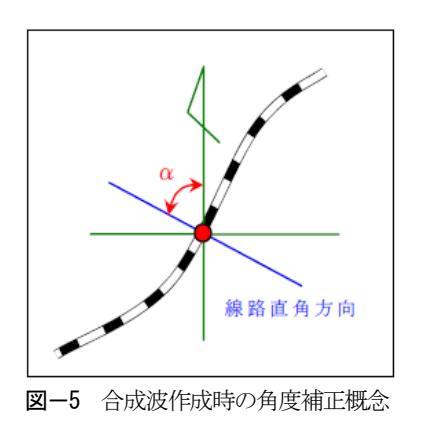
また,観測波形はNS, EW の方向で観測されている ため,線路直角方向の波形となるよう,観測されたNS 成分とEW 成分を基に(4)式により,対象箇所の線路直角 方向の波形となるよう合成した(図-5参照).

$(NS成分) \times \cos \alpha + (EW成分) \times \sin \alpha$  (4)

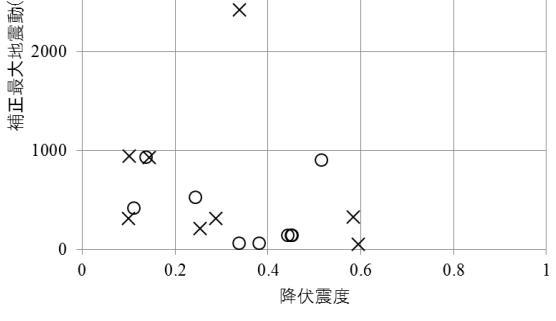
図 - 6に観測変位量と再現解析結果から算出された滑動変位量の関係を示す.図-6から,再現解析結果から 算出された滑動変位量と実際の観測変位量の明確な相関 を確認することは困難である.なお,図-6には,実際 の変位量が軽微であった8-2Dの観測変位量は0mm とし てプロットしている.また,実際,大崩壊に至った9-2D はプロットから除外している.

図 - 7に補正最大地震動と降伏震度の関係を示す.被 災盛土が,降伏震度が低く補正最大地震動が大きいほど, 多くなる傾向は,図 - 7から確認できない.降伏震度約 0.6と高い盛土でも,補正最大地震動が約50~300galにて 被災している結果となっている.こららの補正地震動は 観測地震動の0.1~0.7倍と小さくなっており,支持地盤 が軟弱であるため計算上の補正地震動が著しく小さくな ったことが推定される.

2500 2000 × Х ×被災 ○未被災 変位量【観測】(mm) 1500 1000 × X 500 X 00000 500 1000 1500 2000 2500 滑動変位量【解析】(mm) 観測変位量と再現解析による滑動変位量の関係 図-6 4000 ×被災 ○未被災 3000 0 動(gal) Х

また、このような結果は、再現解析において算定され る円弧すべりと実際の円弧すべりの形状が一致していな いといった誤差、実際は円弧すべりモードで破壊してい なかった、地盤材料物性値の誤差、地震動補正計算の地 盤物性設定パラメータ等の誤差といったように、検討手

法における様々な誤差が重なったため、明確な傾向が確認できなかったと推定される.

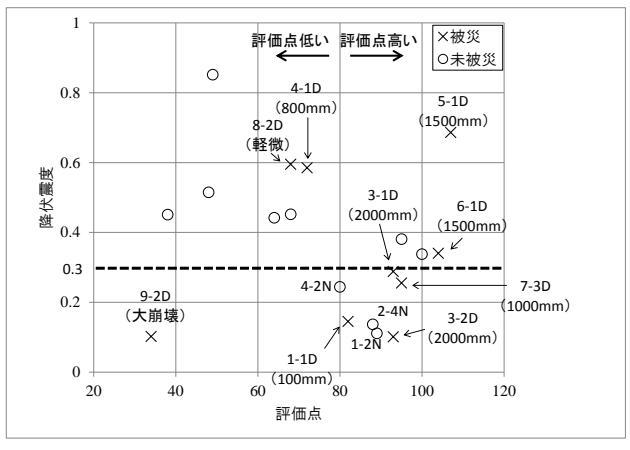
図-8 降伏震度と評価点の関係

図-8に、評価点を横軸に、降伏震度を縦軸にして 被災盛土と未被災盛土が判別可能なようにプロットした グラフを示す.

図-8から,評価点が高く,降伏震度が0.3以下の範囲 にある盛土の被災率が高いことが確認できる.また,評 価点が低くとも,降伏震度が0.2以下の盛土は被災して いる状況が確認できる.

降伏震度が0.3以上あったにも関わらず,被災した盛 土に5-1D, 6-1D, 4-1D, 8-2D が挙げられる. 観測最大地 震動に関して、5-1Dは2475gal, 6-1Dは1690galと非常に強 い地震動作用を受けたために被災したと考えられる.ま た、5-1D, 6-1D, 8-2Dは、地下水位が高く、盛土下部に 地下水が入り込んでいて、支持地盤付近の地盤や盛土材 料が細粒分含有率35%以下の地盤であった.また、4-1D は支持地盤中に約0.8mの有機質土層を含み地下水位も高 い状況であった.

評価点が高く、降伏震度が0.3以下にも関わらず、被災 しなかった盛土に1-2N、2-4N、4-2Nが挙げられる.1-2N、 2-4Nの両者に共通する特徴は、支持地盤に洪積層の礫や 岩が存在する点であった.4-2Nは、4-1Dに対して腐植土 層が存在していなかった点、傾斜地盤ではなく水平成層 地盤であった点が被災しなかった要因と推察される.

評価点が低いにも関わらず被災した盛土に9-2Dが挙げ られる.本盛土は,被災時は融雪期で雪を被っており, また,沢地形に位置し常に水が供給されて地下水位が高 い状態にあった盛土のため被災したと推定される.

以上より,評価点が高く降伏震度が0.3以下となる盛 土の地震被災リスクが高い点,評価点が低くても降伏震 度が0.2以下の盛土の地震被災リスクが高い点が推察さ れる.
