ルートギャップを有さない十字継手部の 溶接欠陥が鋼製橋脚梁-柱接合部の 延性き裂発生・進展に及ぼす影響

本研究は、鋼製橋脚隅角部における十字継手部の溶接脚長や溶け込み深さの分布による、延性き裂の発 生・進展への影響を明らかにすることを目的とし、鋼製橋脚隅角部の十字継手内に溶接未溶着が内在する 実験供試体を製作、繰り返し載荷実験を行った一連の研究の一環として行ったものである.既往の研究で は十字継手溶接部に、0.5mmのルートギャップが設けられていたが、本研究ではルートギャップが存在し ない場合における延性き裂の発生・進展挙動を明らかにした.その結果、全体的な傾向として、ルートギ ャップが存在する供試体を用いた実験結果と似通っており、ルートギャップが存在しない場合においても、 存在する場合と同じ傾向があることを確認し、ルートギャップが 0.5mm 程度の場合ではルートギャップ の有無に大きな違いがないことが明らかになった.

EFFECT OF WELDING DEFECTS ON DUCTILE CRACK INITIATION AND PROPAGATION OF THE CROSS JOINTS IN BEAM-COLUMN CONNECTIONS WITHOUT ROOT GAP

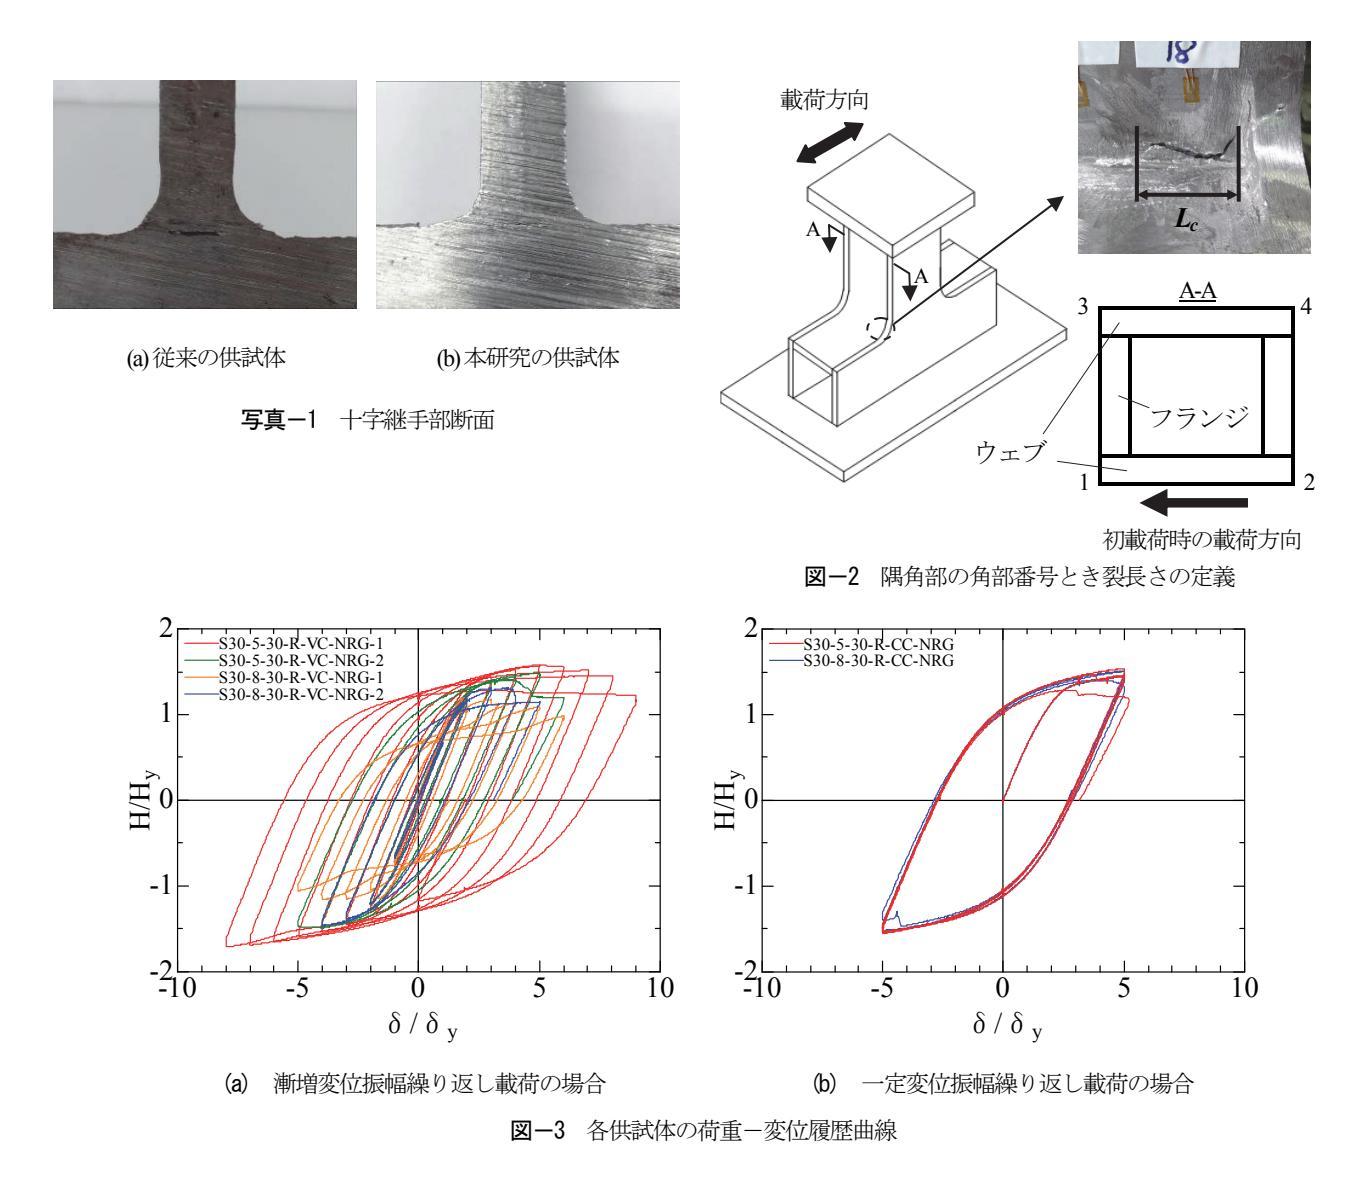
実験供試体の概要図を図-1に示す.実験供試体はこ れまでの研究と同様に、鋼製橋脚と横梁の剛結構造から なる隅角部を模擬した無補剛厚肉断面の梁ー柱の接合部 であり、板組はウェブ優先の板組(WW板組)となって いる. 鋼種は実橋脚での使用が多いSM490クラスの鋼材 であり、板厚は12mmとしている.三線交差部には半径 R=30mmのフィレットを設けている.

写真-1に十字継手部の拡大写真を示す. 文献3)-5)で 用いた供試体(従来の供試体)はルートギャップが確認 できるが、本研究で用いる供試体はルートギャップが存 在せず、未溶着部においても梁フランジと柱フランジの 母材は接触した状態である.

本研究では実験結果を示す際、供試体の各角部に対し て図-2に示す角部番号を用いる.番号は初載荷圧縮側 に角部1および角部3,初載荷引張側に角部2および角部4 となるように設けている. また, 以降に示すき裂長さL は、同図中右上に示すように、き裂両端の水平方向距離

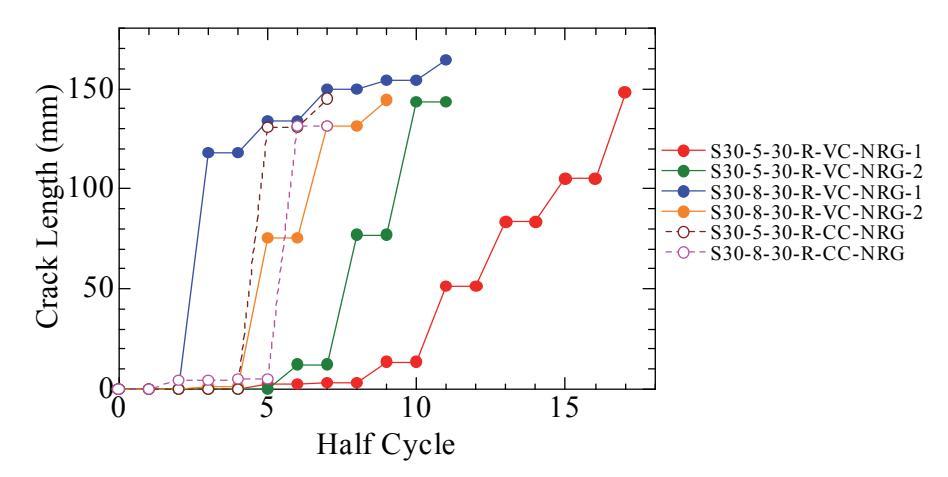
図-4 各供試体のき裂進展比較図

状となった.一方,図-3(b)に示す一定変位振幅を与え た供試体では、荷重が大幅に低下するまでの水平変位-水平荷重履歴曲線の概形は一致している.これらの供試 体は未溶着高さ a がほぼ同様であり、溶接ビード脚長 s が S30-5-30-R-CC-NRG、S30-8-30-R-CC-NRG でそれぞれ 9.6mm, 13.1mm と大きく異なっている.2 つの供試体の 荷重 10%低下直前の荷重低下具合は大きく異なり、S30-5-30-R-CC-NRG では急速な荷重低下が起こっており、こ れは溶接ビード脚長の影響によるものと考えられる. 図-4 に全供試体のき裂進展比較図を示す.き裂発生の段階は S30-5-30-R-VC-NRG-1 では 4 Half Cycle, S30-8-30-R-VC-NRG-1 では 3 Half Cycle, S30-5-30-R-VC-NRG-2 では 3 Half Cycle, S30-5-30-R-CC-NRG では 5 Half Cycle, S30-8-30-R-CC-NRG では 5 Half Cycle, S30-8-30-R-CC-NRG では 2 Half Cycle であった.未溶着高さ aが大きいものとして, S30-8-30-R-VC-NRG-1, S30-8-30-R-VC-NRG-2, S30-8-30-R-CC-NRG があり, a が小さい供試体と比較してき裂の発生段階が早い結果となった. S30-5-30-R-VC-NRG-1 では

き裂発生から一定のペースで進展し、比較的緩やかな進 展挙動を示した.一方、S30-8-30-R-VC-NRG-1 では、き 裂が発生してすぐに大きな進展を伴っており、き裂があ る程度進展するまでの進展挙動は非常に急激であるとい える.

水平荷重-水平変位履歴曲線の形状が近かった S30-5-30-R-VC-NRG-2 と S30-8-30-R-VC-NRG-2 では, き裂進展 においても S30-5-30-R-VC-NRG-1 と S30-8-30-R-VC-NRG-1 に比べ似た様相を呈している.

一方,一定変位振幅載荷を行った供試体では,き裂の 発生時期は異なるものの耐荷力低下につながる大幅なき 裂進展時期は 1 Half Cycle の差のみであった. この差は 溶接ビード脚長 s が S30-5-30-R-CC-NRG の 9.6mm に対し て S30-8-30-R-CC-NRG では 13.1mm 存在していたことよ り生じたと考えられる.

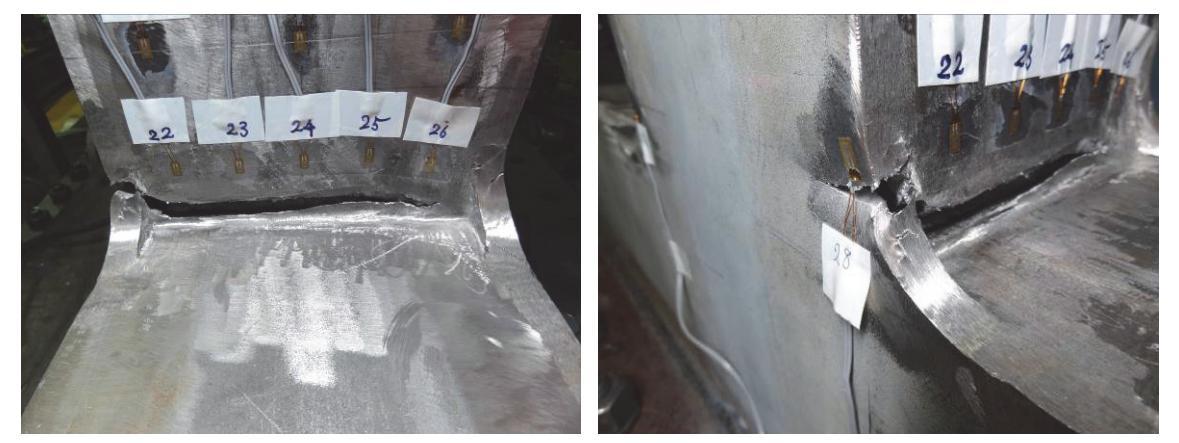
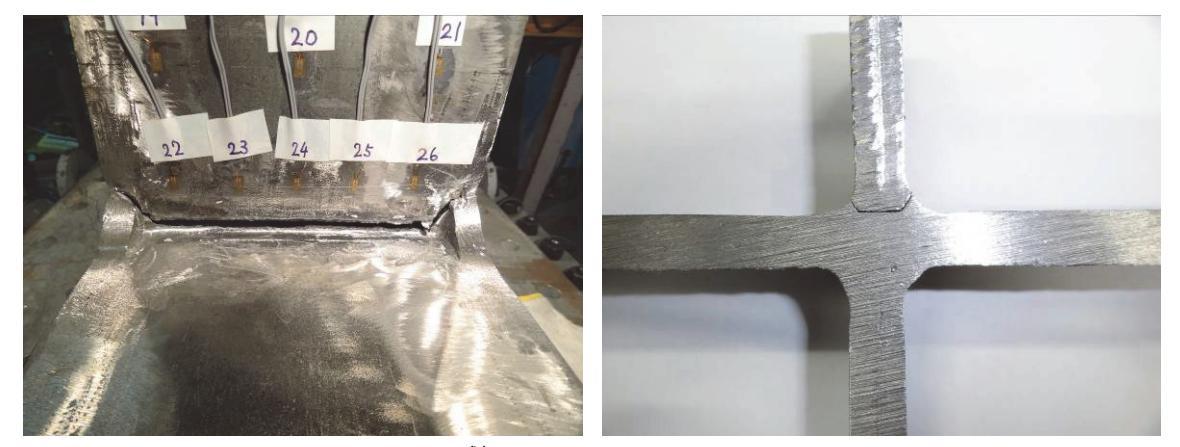
(b) S30-8-30-R-VC-NRG-1写真-2 荷重 10%低下時(実験終了時)の破壊様式

写真-2(a), (b)にそれぞれ S30-5-30-R-VC-NRG-1 およ

び S30-8-30-R-VC-NRG-1, 写真-3 (a), (b), (c), (d) にそれ ぞれ S30-5-30-R-VC-NRG-2, S30-8-30-R-VC-NRG-2, S30-5-30-R-CC-NRG, S30-8-30-R-CC-NRG の荷重が 10%以上低 下した時点での破壊様式を示す. なお, このときの載荷 段階は S30-5-30-R-VC-NRG-1 では 17 Half Cycle, S30-8-30-R-VC-NRG-1 では 11 Half Cycle, S30-5-30-R-VC-NRG-2 で は 11 Half Cycle, S30-8-30-R-VC-NRG-2 で は 11 Half Cycle, S30-8-30-R-VC-NRG-2 で 30-5-30-R-CC-NRG では 7 Half Cycle, S30-8-30-R-CC-NRG

すべての供試体で溶接ビードに沿ったき裂進展が確認 でき、フランジ板端部に達したき裂はフィレット上に向 け進展している. 十字継手部の断面写真を見ると、き裂 は未溶着部から溶接ビード表面に進展していることが確 認できる.

S30-5-30-R-VC-NRG-1 でのみ角部 2 のフィレット上部 およびウェブ板でき裂が進展した.このことは後述する 溶接性状において,未溶着部が無く,十分な溶接ビート 脚長およびのど厚を有していたため十字継手部には進展 せずにウェブ板に進展したと考えられる.また,このよ うにウェブ板までき裂が進展するような破壊モードは**写** 真-4 のように荷重 10%低下後も載荷を進めたものにも 見られた.S30-5-30-R-CC-NRG ではさらに 6 Half Cycle 進 めた 17 Half Cycle で荷重 43%低下時にフィレット上部お

5(b)). その後5 Half Cycleで角部2付近にもき裂が発生し、 このときの長さは L_e =2.3mmであった(写真-5(c)). 角 部2のき裂は11 Half Cycleの時点で L_e =51.2mm, 15 Half Cycle では L_e =105.0mmまで進展した(写真-5(d), (e)). 一方、 角部1のき裂は16 Half Cycleにおいても L_e =28.2mmまでしか 進展せず、その後の17 Half Cycleにて角部2から発生した き裂が写真-2(a)に示すように L_e =148.0mmとなり、ウェ ブ板まで進展、これに伴い載荷荷重が90%以下に低下し たため実験を終了した.

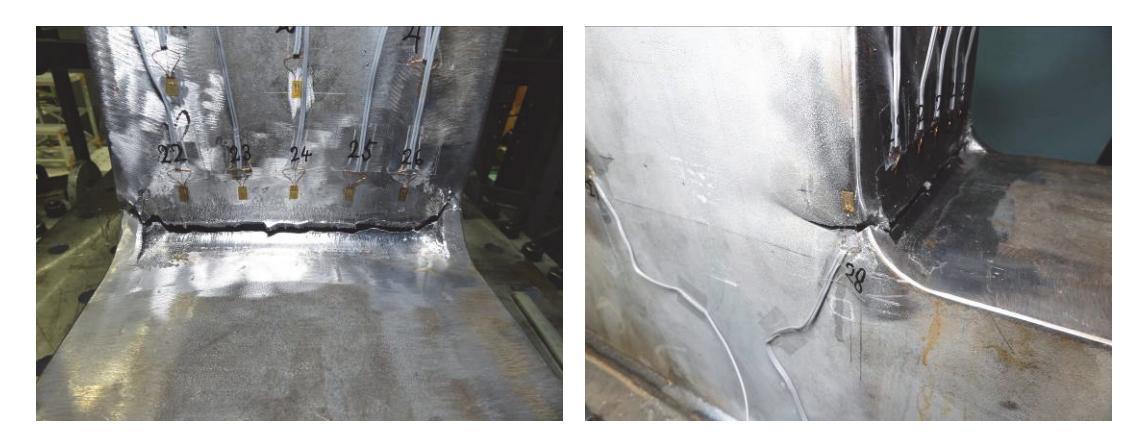
写真-4 S30-5-30-R-CC-NRGの荷重 43%低下時の破壊様式

よびウェブ板にき裂が発生した.

ウェブ板へのき裂進展時の変位は S30-5-30-R-CC-NRG が 5*δ*, であるのに対し, S30-5-30-R-VC-NRG-1 では 9*δ*, で あったため, ウェブ板へ急激にき裂が進展したと考えら れる.

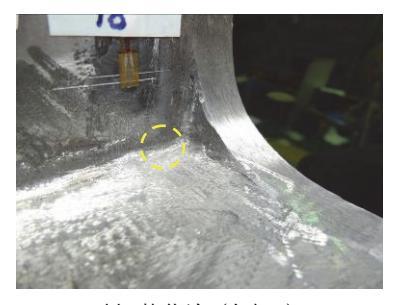
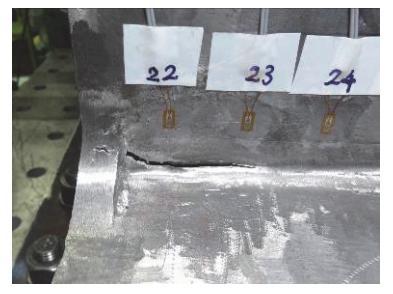
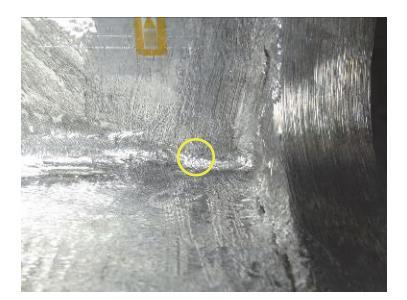
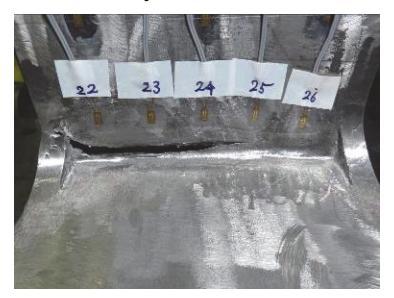
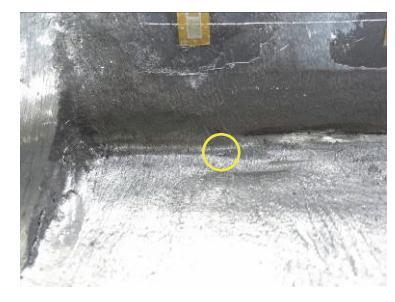
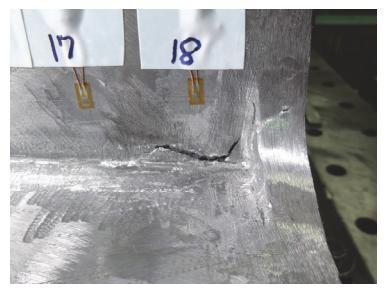
(e) 15 HalfCycle 載荷後(角部 2,4) 写真-5 S30-5-30-R-VC-NRG-1のき裂進展過程

写真-5 に S30-5-30-R-VC-NRG-1 のき裂進展過程を示す.

き裂は4Half Cycle載荷中に角部1近傍に発生し,4 Half Cycle載荷後のき裂長さは*L*=3.4mmであった(**写真**-

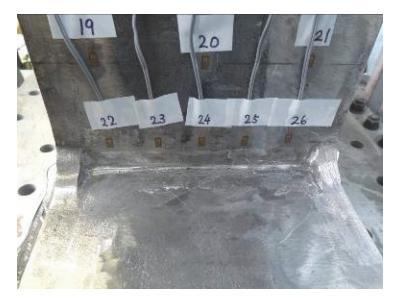
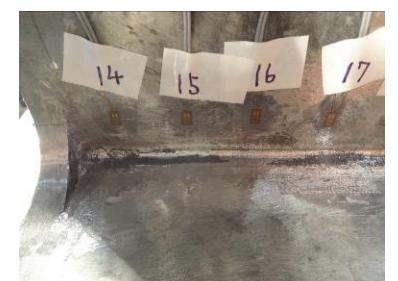
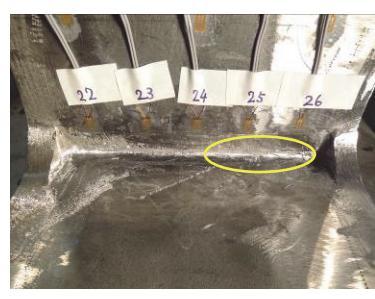
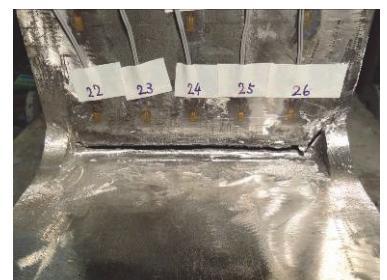
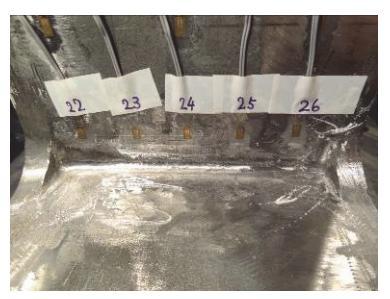
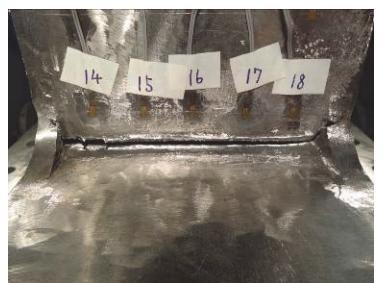
写真-6 S30-8-30-R-VC-NRG-1のき裂進展過程

写真-6 に S30-8-30-R-VC-NRG-1 のき裂進展過程を示す.

き裂は3 Half Cycle載荷中に角部4付近に発生し、この時のき裂長さは L_e =44.5mmであった(写真-6(b)).このき裂は3 Half Cycleの載荷中に進展を続け、写真ではき裂の開口量が小さいため確認し辛いが、3 Half Cycle載荷

終了時点でき裂長さ L_e =118.0mmまで急激に進展した(写 真-6(c)). その後、4 Half Cycleで角部3に新たなき裂が 発生し、長さは L_e =75.8mmであった.角部4に発生したき 裂は9 Half Cycle時点で L_e =154.3mmとなり角部2近傍まで進 展、角部3に発生したき裂は10 Half Cycle時点で L_e =163.0mmとなり角部1近傍ま進展した(写真-6(d)、 (e)).その後の11 Half Cycleで角部2,4に進展していたき 裂が L_e =164.4mmまで進展し(写真-6(f))、この時点で 載荷荷重が90%以下となり実験を終了した.

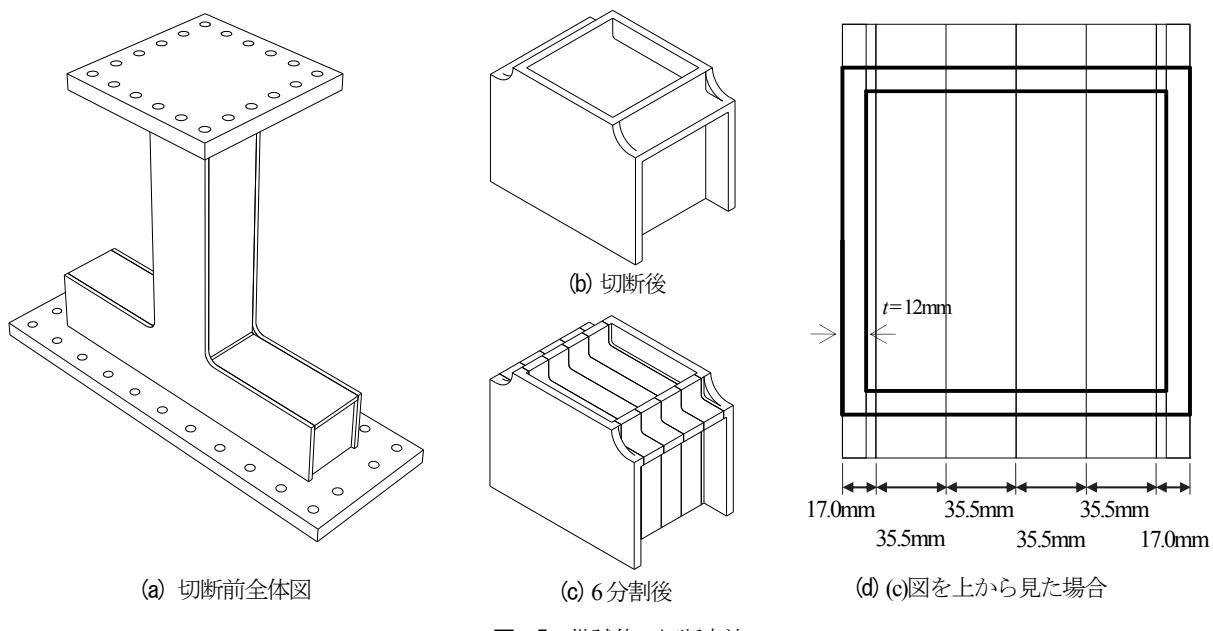
図-5 供試体の切断方法

を切断し溶接ビード脚長および溶け込み深さの計測をノ ギスを用いて行った.

S30-5-30-R-VC-NRG-1 と S30-8-30-R-VC-NRG-1 の供試体 について、切断図を図-5 に、計測結果を図-6 に示す. 図-5(d)は供試体の梁部分および柱部分を切断し、6 分 割したものを上から見た図である.

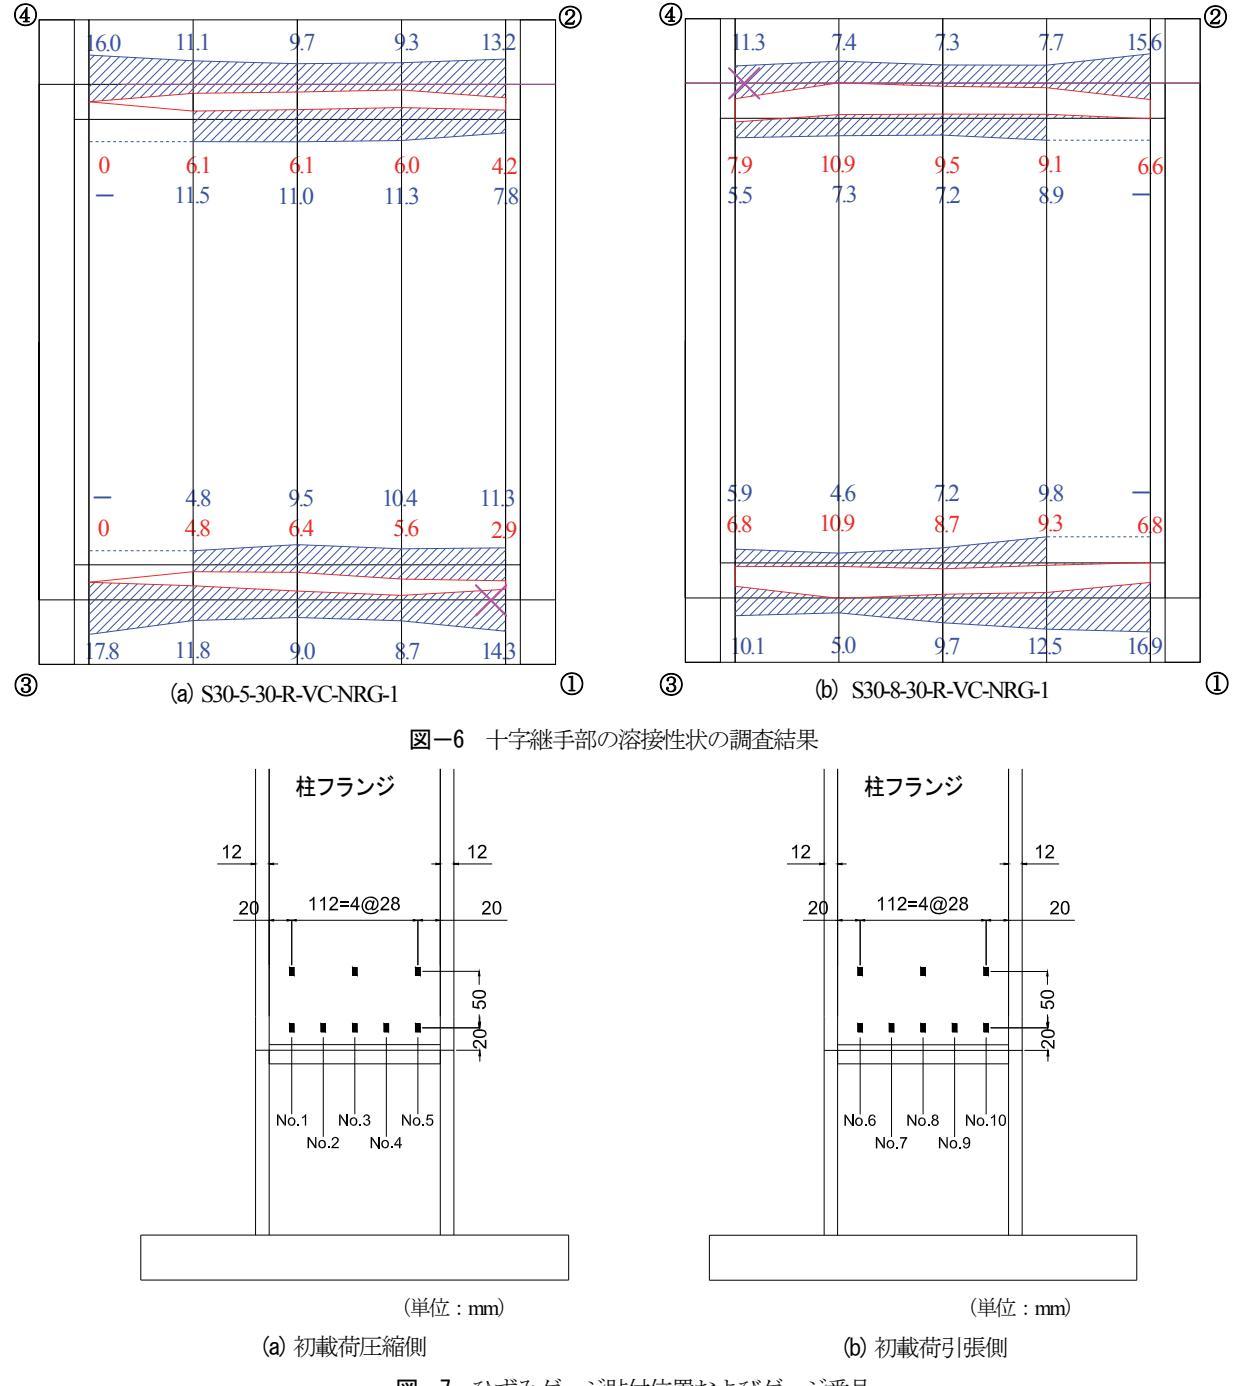
図-6 に示す青斜線部分が溶接ビード脚長と溶け込み 深さを合わせた総溶接脚長であり、青数字はその大きさ である. 裏当金の影響等により溶接ビード脚長が計測不 可能であった箇所は「-」と記した. なお、溶接ビード 脚長 *s* の設計値は全供試体で 5mm, 溶け込み深さの設 計値は未溶着高さ *a*=5, 8mm の供試体でそれぞれ 3.5,

2.0mm となっている.赤枠で囲まれた部分は溶接未溶着 部であり、赤数字で大きさを示す.また、×は最初のき 裂発生箇所を表し、桃色の線を引いた部分は荷重低下時 に最も大きくき裂が進展していた箇所である.四隅の丸 数字は角部番号である.

どちらの供試体も共に、同一フランジ面において比較 して、未溶着高さが小さく、総溶接脚長が大きい場合で も、フランジの角部に近い位置でき裂が発生している.

しかし,角部に近い場所での溶接性状を比較すると, S30-5-30-R-VC-NRG-1 では角部①付近にき裂が発生した が、この箇所での総溶接脚長は供試体内側方向・外側方 向共に反対側の角部②に比べ大きく、未溶着高さは小さ かった.

一方, S30-8-30-R-VC-NRG-1 では角部④付近にき裂が 発生したが,この箇所は反対側の角部③と比較して供試 体外側方向の総溶接脚長と未溶着高さが大きく,内側方 向の総溶接脚長は小さい.また,総溶接脚長の合計値で はき裂が発生した角部④が角部③に比べ大きい.

S30-5-30-R-VC-NRG-1では最大き裂は角部②にて進展 し、最初のき裂が発生した箇所に比べ総溶接脚長が小さ い箇所でき裂が進展した.一方、S30-8-30-R-VC-NRG-1 では、最初にき裂が発生した箇所(角部④)でき裂が進 展した.また、どちらの供試体においても最大のき裂が 進展した初載荷引張側の面で比較した際、供試体外側方 向の溶接ビード脚長が小さい角部、つまりS30-5-30-R-VC-NRG-1では角部②と④を比較して角部②から、S30-8-30-R-VC-NRG-1では角部②と④を比較して角部④からき 裂が進展した.

また, S30-5-30-R-VC-NRG-1での耐力90%低下時では角 部④では未溶着が無く溶接ビート脚長が板厚を超えるほ どにあったためき裂が進展せず,角部②におけるフィレ ット上部およびウェブ板にき裂が進展し耐力の低下が発 生したと考えられる.

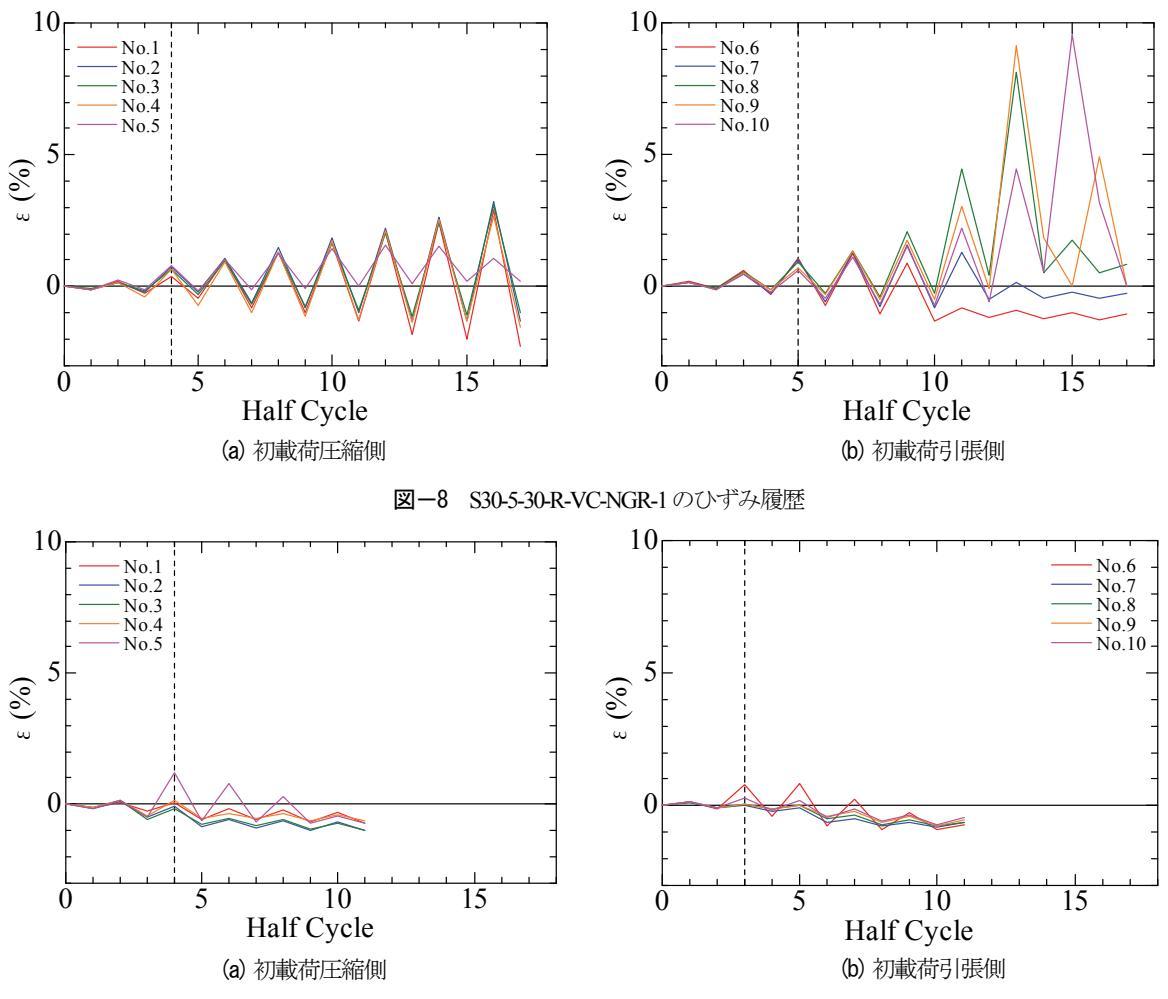
図-9 S30-8-30-R-VC-NRG-1のひずみ履歴

図-8, 図-9 にそれぞれ S30-5-30-R-VC-NRG-1 および S30-8-30-R-VC-NRG-1 の各載荷段階でのひずみ履歴を示 す. 同図中の黒破線はそれぞれの柱フランジ面でのき裂 発生点である.

S30-8-30-R-VC-NRG-1 では、初載荷引張側・圧縮側両 面において、き裂発生点での発生箇所付近のゲージの値 が大きいものの、その後急激にき裂が進展したため、各 ひずみゲージの値は S30-5-30-R-VC-NRG-1 に比べ小さい.

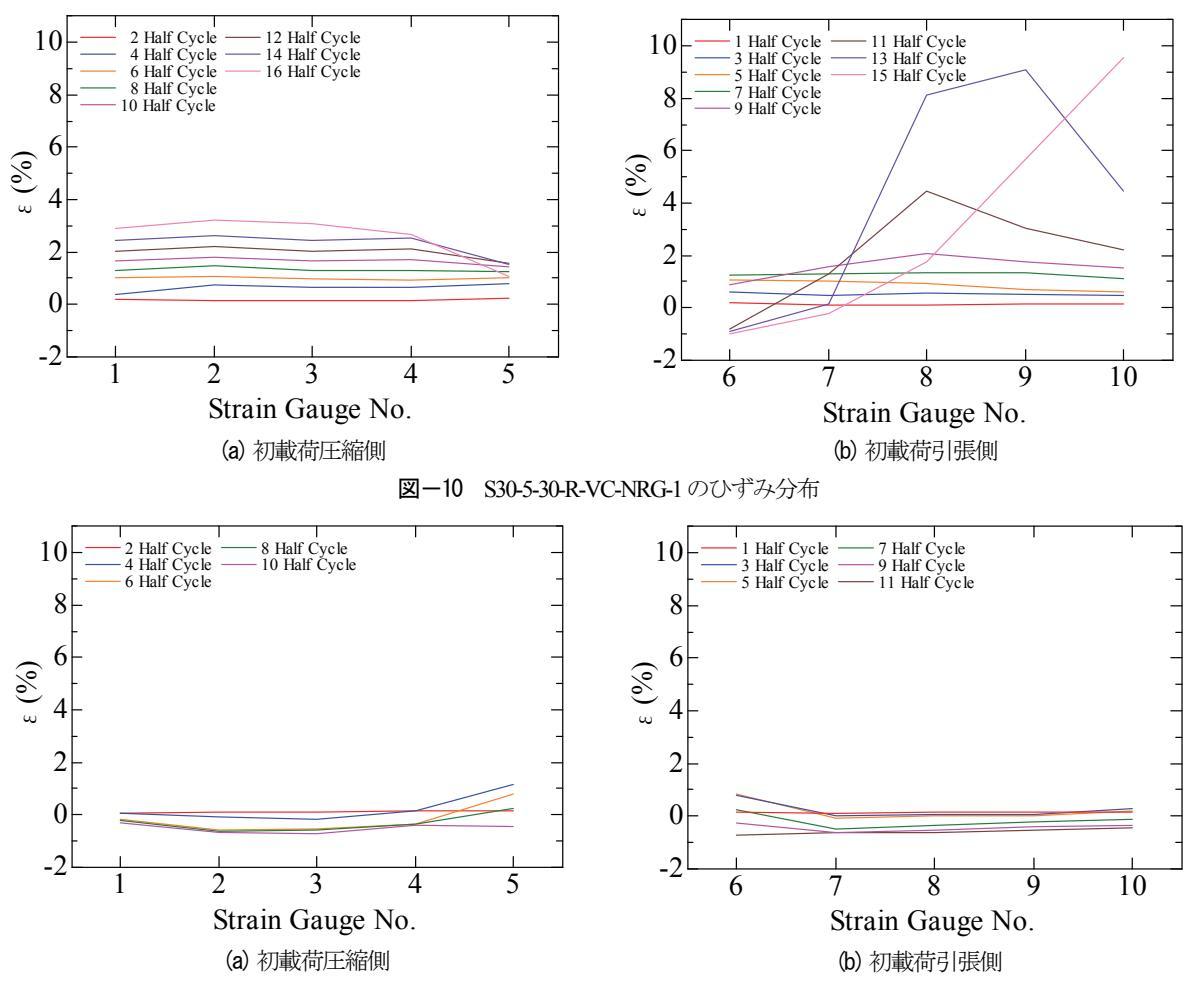
図-11 S30-8-30-R-VC-NRG-1のひずみ分布

図-10, 図-11 にそれぞれの供試体の柱フランジ幅 方向におけるひずみ分布を示す.

S30-8-30-R-VC-NRG-1では各Half Cycleの差はあまりみられないが、フランジ中央付近に比べ、角部付近のひずみが若干大きな値を示している.

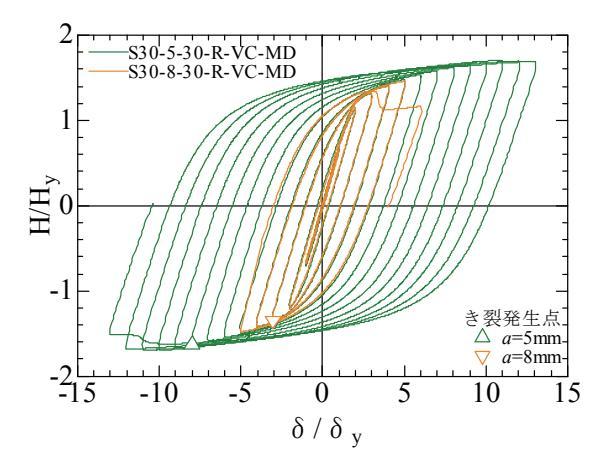
図-12 ルートギャップを有する場合の荷重-変位曲線

供試体パラメータを表-3に、水平変位-水平荷重履 歴曲線を図-12に、き裂進展比較図を図-13に示す.

高さaおよび脚長sはそれぞれ, a=8.3mm, s=9.5mmであり, ルートギャップを有さない供試体で同等程度のものは S30-5-30-R-VC-NRG-2があり,未溶着高さaおよび脚長sは それぞれ, a=4.1mm, s=7.2mmである.これらについて比 較すると,水平変位-水平荷重履歴曲線は図-14に示す ように,降伏変位みおよび降伏荷重Hyが違うためそれぞ れ縦軸を水平荷重H,横軸を水平変位 δとしたものとし たが,概ね一致していることが分かる.き裂進展はルー トギャップを有さないS30-5-30-R-VC-NRG-2のほうが若 干緩やかだが,荷重10%低下時はともに11 Half Cycleであ り,降伏変位みの違いはあるが同等程度であると考える.

S30-5-30-R-VC-MDではルートギャップを有さない場合 と比較して高い耐震性能をもつ結果となった.これは, S30-5-30-R-VC-MDでは未溶着高さaが2.9mmと小さく溶接 ビート脚長sおよびのど厚raがそれぞれs=9.0, ra=3.7と十分 にあったためであると思われる.よって,ルートギャッ プが0.5mm程度である場合はルートギャップが無い場合 と比較して大きな違いがないということが言える.
