# 中空断面RC橋脚の断面条件が地震時破壊特性と 変形能に及ぼす影響の評価

本研究では,既往の実験で対象とした中空断面を有するRC橋脚の構造条件を基に,その地震時破壊特 性と変形能の改善を図る試みとして,軸圧縮応力および軸方向鉄筋比を低減させた場合,並びに,内面か ぶりコンクリートを増し厚した場合を検討することとし,これらの効果を検証するために,模型供試体を 用いた正負交番繰り返し載荷実験を行った.壁厚を薄くし,その結果軸圧縮応力や軸方向鉄筋比が高くな った中空断面RC橋脚では,外面のかぶりコンクリートの剥落と同時に内面のかぶりコンクリートも剥落 して急激な耐力低下を生じたが,軸圧縮応力および軸方向鉄筋比を低減させた断面条件にすることにより, 外面かぶりコンクリートの剥落と同時に内面かぶりコンクリートも剥落することは防止され,これに伴っ て変形能を向上させる可能性を確認することができた.

## EVALUATION OF FAILURE CHARACTERISTICS AND DUCTILITY OF REINFORCED CONCRETE COLUMN WITH HOLLOW SECTION

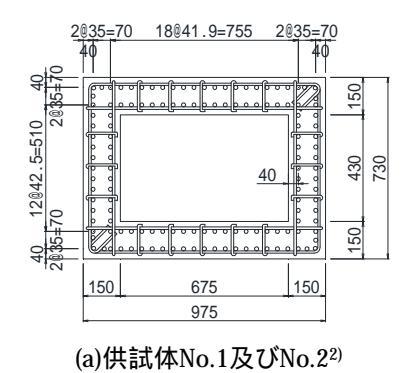
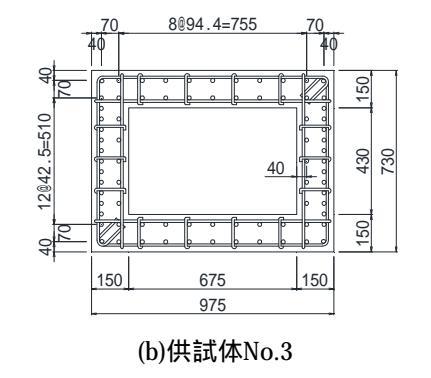
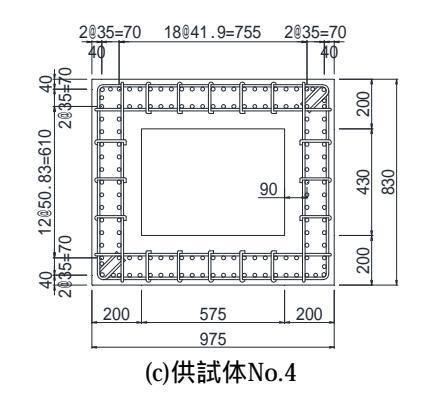
図-1供試体断面図

実験に用いた中空断面 RC 橋脚供試体は,実橋脚の 1/7 程度の規模である既往の実験<sup>2</sup>の供試体の実験供試 体と同じ,もしくは同程度の断面寸法とした.図-1 に 既往の実験の供試体(No.1,No.2)及び本実験で対象と した供試体(No.3,No.4)の断面図を,表-1 に構造諸元 を示す.

本実験で対象とした供試体 No.3 は軸方向鉄筋比を小 さくし,曲げせん断耐力比を大きく設定したケースであ る.また,供試体 No.4 は中間帯鉄筋のフック形状の変 更し,内面側のかぶり厚さを大きくすることで,内面側 に生じる損傷の低減を図ったケースである.なお,供試 体 No.4 は内面側のかぶり厚さを大きくしたため,内空 側の施工スペースを確保するために載荷直角方向の外寸 法を他の供試体に比べて 100mm 大きくした.

表-3,表-4 に供試体に使用したコンクリート及び鉄 筋の材料試験結果を示す.軸方向鉄筋,帯鉄筋,中間帯 鉄筋には SD345 を用いており,コンクリートの設計基 準強度は 40N/mm<sup>2</sup>とした.帯鉄筋は鋭角フックにより 定着し,供試体 No.1~No.3 の中間帯鉄筋は外周面側で 鋭角フック,内面側で直角フックによる定着を行った. 供試体 No.4 の中間帯鉄筋は,H24 道示に基づき,中空 断面の外周面だけでなく内面にもかぶりコンクリートの 剥落や軸方向鉄筋のはらみ出し等の損傷が生じる可能性 があることを踏まえ,直角フックの位置が外周面側と内 面側で千鳥状になるように配置した.

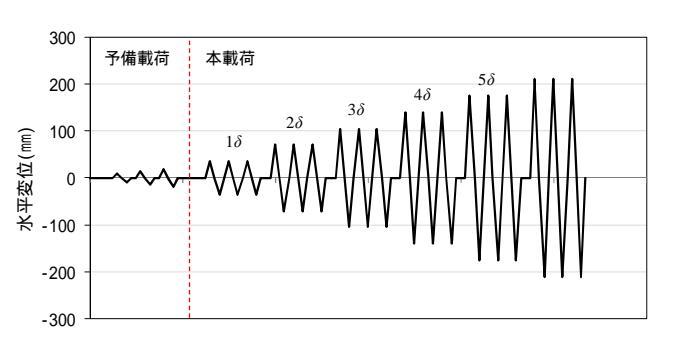
図-3載荷方法

水平力は橋脚基部より 4,200mm の位置に与えた.水 平載荷は図-3 に示すように変位制御により行い,基準 変位δ<sub>0</sub>の整数倍の水平変位を各載荷ステップに対して 3 回繰返す漸増載荷とした.実験でのδ<sub>0</sub>は,供試体 No.1, No.2,及び No.4 については初降伏変位が同程度である ことから,比較の容易さを考慮し,供試体 No.1の実験 時における初降伏変位である 35mm と統一した.供試体 No.2 については,初降伏変位が小さくなることを考慮 し,35mm の半分である 17.5mm を基準変位δ<sub>0</sub>とした. また,本実験ではアクチュエータや計測機器の挙動確認 を行うため,基準変位を与える前に小さな載荷変位を与 える予備載荷を数回行った. (3) 計測方法

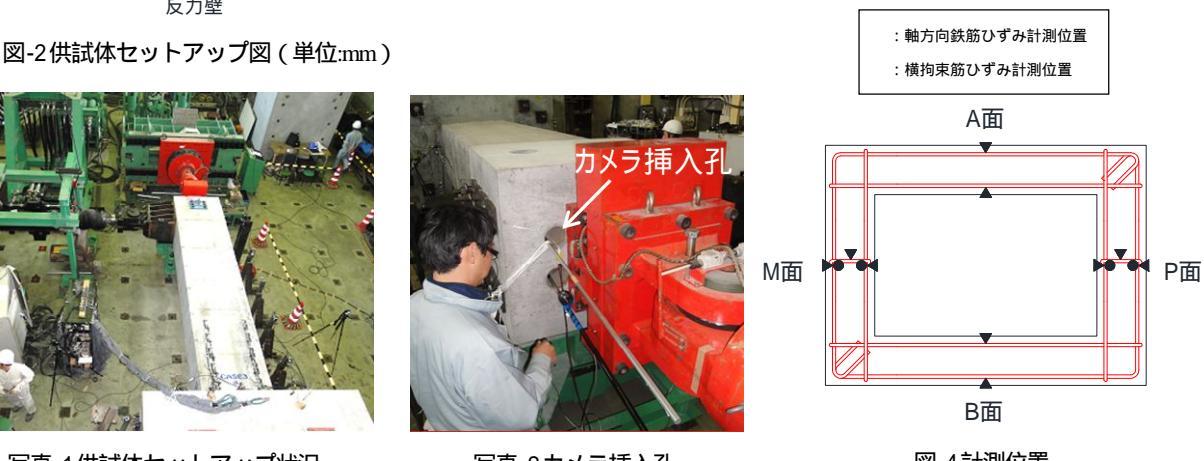
写真-1供試体セットアップ状況

図-2 及び写真-1 のセットアップ状況に示すように, 供試体は橋脚軸線と実験施設の床面が平行になるように 横向きに設置し,ベースコンクリートを介してフーチン グ底面を実験施設反力壁に固定した.また,橋脚天端部 では供試体の水平変位に追従できるように,水平ローラ ーを用いて鉛直荷重の支持を行った.

主な計測項目は載荷装置に内蔵してあるロードセルに よる荷重,載荷点位置における水平変位,橋脚基部付近 の曲率,軸方向鉄筋及び帯鉄筋ひずみであり,ひずみ計 測については動ひずみアンプを用いて計測を行った.鉄 筋ひずみの計測位置は図-4 に示すとおりである.高さ 方向に軸方向鉄筋は 15 断面(供試体 No.1, No.2)また は 16 断面(供試体 No.3, No.4),帯鉄筋のフランジ面 及び中間帯鉄筋は5断面,帯鉄筋のウェブ面については 8 断面でひずみ計測を行った.曲率計測は,高さ方向に 6 断面で計測を行った.また,水平載荷荷重及び水平変 位はアクチュエータの押し側を正としている.なお本稿 では,紙面の都合によりひずみおよび曲率の計測結果に ついては示していない.また,ひび割れ等の外観の変状 については,外周面側は目視による観察を行い,内面側 の変状は,写真-2に示すように橋脚天端に設けた孔か ら小型カメラを挿入して観察を行った.

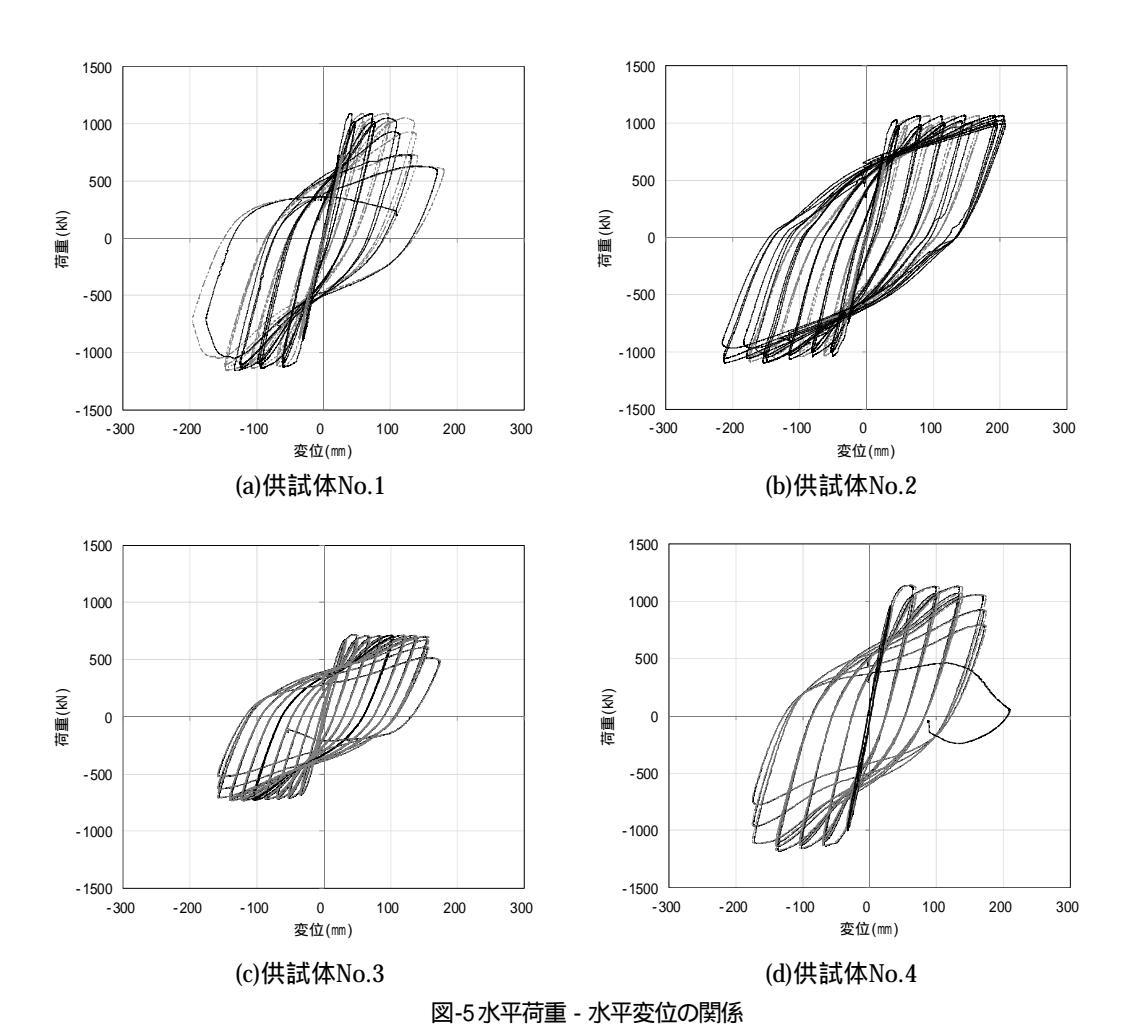
図-5 に各供試体の水平荷重 水平変位の関係を示す. 図中での水平変位は鉄筋の抜け出しやフーチングの並進 及び回転に起因する変位量を控除することにより補正を 行っている.図-5 には補正前の結果も点線で示してい る.

降伏変位について供試体 No.1, No.2 及び No.4 でほと んど差はなかったが,終局時の変位については,供試体 No.1 で正負平均 113mm,供試体 No.2 では 172mm,供試 体 No.4 では 166mm となった.塑性率でいうと,供試体 No.1 で 3.9,供試体 No.2 では 6.1,供試体 No.4 では 6.2 で あった.軸圧縮応力の大きい供試体 No.1 で塑性率が小 さくなったのは,終局状態がコンクリートの圧縮破壊に 起因しているためであり,軸力が No.1 と同じであるに も関わらず,供試体 No.4 の塑性率が大きくなったのは, 内面のかぶりコンクリートが大きくなり,曲げ圧縮応力 を負担するコンクリート断面積が大きいこと,及び外周 面側に鋭角フックを設けたことが要因であると考えられ る.

供試体 No.3 については降伏変位が正負平均で 22mm であり,終局時の変位は 153mm であった.塑性率は 7.4 であり,最も大きな変形能を示した.中空断面 RC 橋脚 に曲げモーメントが作用するとき,供試体 No.3 のよう に軸方向鉄筋比が小さい供試体では中立軸が圧縮コンク リート縁端に近くなる.そのため,コンクリートの圧縮 ひずみが他の供試体に比べて大きくならなかったため, コンクリート圧縮破壊に至るまでの変形能が大きくなっ たと考えられる.

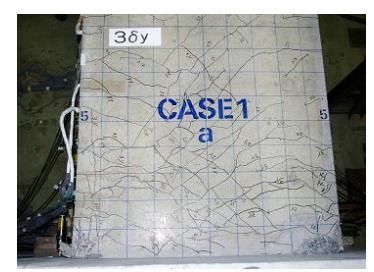
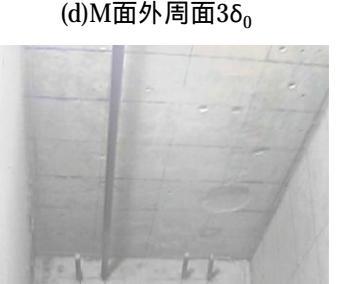
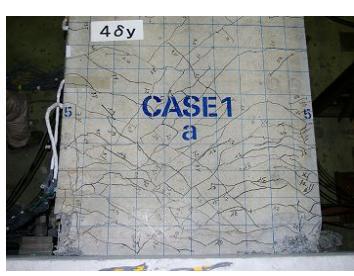
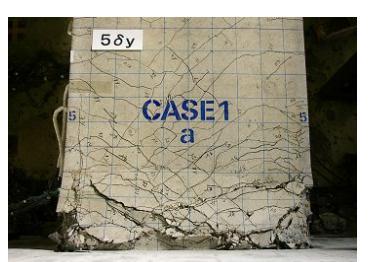
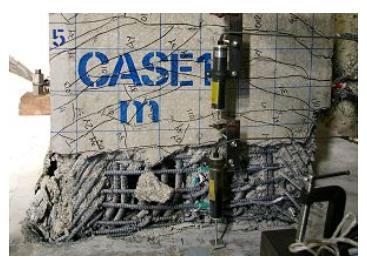
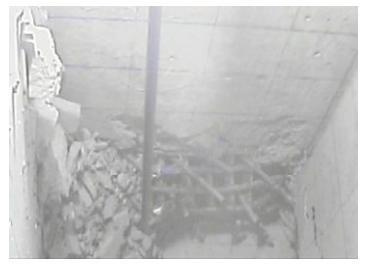
(h)M面内面4δ<sub>0</sub> 写真-3供試体 No.1の損傷過程<sup>2)</sup>

写真-3~6 に外面および内面に損傷が生じてから終局 に至るまでの各供試体の損傷状況写真を示す.

フランジ面の外面の損傷については全ての供試体で最 大荷重に達する前に外周面かぶりコンクリートの剥落が 生じており, その変位は供試体 No.1~No.3 では 3δ<sub>0</sub>, 供 試体 No.4 では 26 であった. 外周面かぶりコンクリート の剥落までの変形能に軸応力や軸方向鉄筋比の影響は小 さいと考えられる.一方,外周面側のフック形状を鋭角 フックから,直角フックと鋭角フックの千鳥配置にした 供試体 No.4 では外周面かぶりコンクリートの剥落まで の水平変位が小さくなった.軸方向鉄筋のはらみ出しが 生じたのは,供試体 No.1 では 4δ0 または 5δ0,供試体 No.2 では 6<sub>0</sub>, 供試体 No.3 では 8<sub>0</sub> または 9<sub>0</sub>, 供試体 No.4 では 46°であった. 軸方向鉄筋のはらみ出しは軸応 力及び軸方向鉄筋比との相関が強く,軸応力が大きいほ ど , 軸方向鉄筋比が大きいほどはらみ出し発生時の水平 変位が小さくなる傾向を示した.さらに,軸方向鉄筋の はらみ出しはフック形状とも関係しており,外周面側に 直角フックが設置される供試体 No.4 では直角フックの 開きが生じ,軸力及び軸方向鉄筋比が等しい供試体 No.1 よりも若干はらみ出しが生じ易くなったと考えら れる. なお,外周面側に配置された鋭角フックの開きは いずれの供試体においても確認できなかった.

フランジ面の内面の損傷については , 供試体 No.1 で  $4\delta_0$ ,供試体 No.2 で  $6\delta_0$ ,供試体 No.3 で  $9\delta_0$ ,供試体 No.4 で 56。と全ての供試体とも外周面側の軸方向鉄筋がはら み出した時にかぶりコンクリートの剥落が生じた.かぶ リコンクリートの剥落は,供試体 No.1~No.3 では基部 周辺で発生しているのに対し,供試体 No.4 では基部か ら 1000mm ほど離れた位置に顕著なひびわれが発生し, かぶりコンクリートが剥落した.しがたって,内面側の 損傷形態はかぶり厚さやフック形状によって異なると考 えられる.また,内面かぶりコンクリートを増し厚する 対策については,変形能を向上させることはできたもの の,今回の実験で試験した増し厚の程度では,最終的に は外面かぶりコンクリートの剥落と同時に内面かぶりコ ンクリートが剥落して,急激な耐力の低下が生じた.内 面かぶりコンクリートを増し厚する場合には,かぶりコ ンクリートを増し厚するだけでなく,増し厚したコンク リートと軸方向鉄筋を取り囲むような鉄筋を配置する等, 軸方向鉄筋のはらみ出しに対して,増し厚したコンクリ ートの抵抗力を向上させるような配慮が必要であると考 えられる.

中間帯鉄筋については,供試体 No.1 で 4&のの載荷,供 試体 No.2 で 6&の載荷,供試体 No.3 で 9&の載荷,供試 体 No.4 で 5&の載荷といずれの供試体もかぶりコンクリ ートの剥落が起きると同時に内面側のフック(直角フッ ク)の開きが生じた.これは,内面側の軸方向鉄筋及び 帯鉄筋がはらみ出すことで中間帯鉄筋の直角フックが開 き,それと同時にかぶりコンクリートが剥落したと推測 される.したがって,軸方向鉄筋のはらみ出しは外周面 側と内面側でほぼ同時に生じたと考えられるが,この現 象は,既往の中空断面 RC 橋脚に関する研究の実験結果 <sup>50</sup>で示されている軸方向鉄筋のはらみ出しが内面側より 外周面が先行して起こるという結論とは異なる結果とな った.

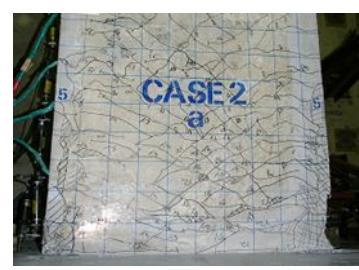
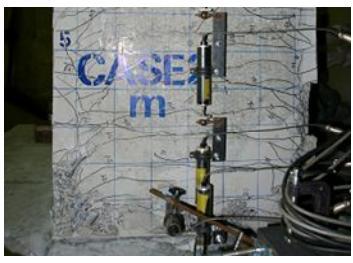
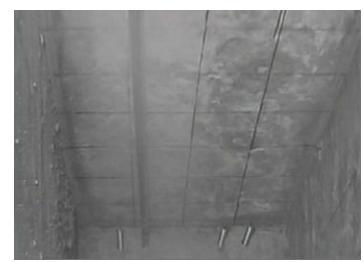
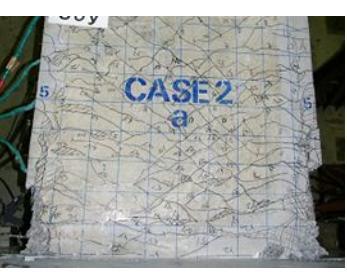
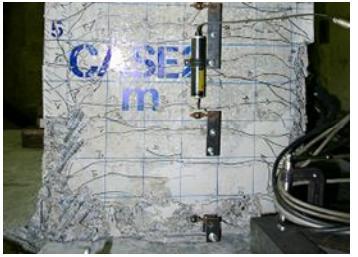
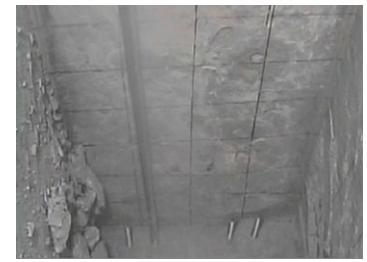
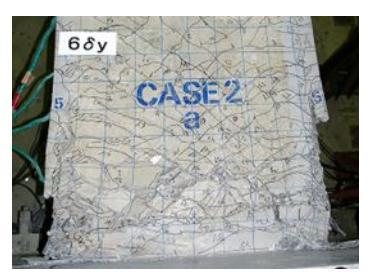
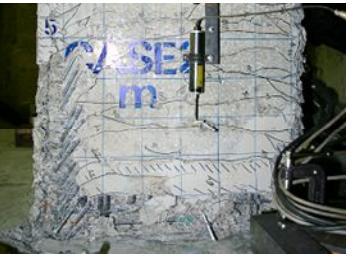
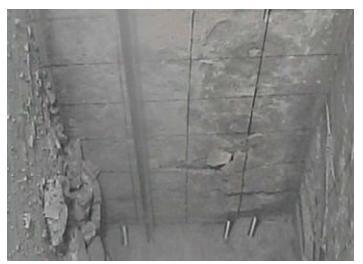
(h)M面内面5δ<sub>0</sub> 写真-4供試体 No.2の損傷過程<sup>2)</sup>

ウェブ面の外面の損傷については,全ての供試体にお いて 1&の載荷で斜めひび割れが生じており,充実断面 橋脚のウェブ面(載荷方向に並行する面)での損傷状況 <sup>4</sup>に比べると載荷範囲が小さい段階から斜めひび割れが 発生したこととなる.この結果は既往の中空断面 RC 橋 脚に関する研究 <sup>50</sup>と同じ傾向を示しており,ウェブ面 の壁厚が薄いとコンクリートが負担するせん断耐力が減 少することから,水平荷重の小さい段階からひび割れが 発生することを確認した。斜めひび割れはいずれの供試 体も基部から天端近くまで発生したが,曲げせん断耐力 比の大きい供試体 No.3 では終局状態におけるせん断ひ び割れの本数は少ない.かぶりコンクリートの剥落は, 供試体 No.2 の B 面において基部から 500mmの高さまで の範囲で生じており,その他の供試体と比べて損傷度が 大きい.A 面においても終局状態に達する以前から広範 囲でかぶりコンクリートの剥離が生じている.これは, H24 道示で算出されるせん断耐力に軸圧縮応力によるせ ん断耐力向上効果を考慮すれば,実際の曲げせん断耐力 比が最も小さくなるためであると考えられる. b) 内面の損傷

ウェブ面の内面の損傷については,供試体 No.1, No.3 及び No.4 ではフランジ面の損傷とほぼ同時に発生した が,供試体 No.2 ではフランジ面の損傷より先にウェブ 面のかぶりコンクリートが剥落した.これは,外周面で ウェブの損傷が大きかったことと同様の理由であり,供 試体 No.2 の曲げせん断耐力比が最も小さいためである. 中間帯鉄筋については,供試体 No.2 及び No.4 のみ内面 フックの開きが生じた.供試体 No.2 における内面フッ クの開きはウェブ面のコンクリート断面が減少し,自重 による曲げに抵抗できず軸方向鉄筋がはらみ出したため に生じたものと推定される.一方,供試体 No.4 は終局 時において,軸方向鉄筋が内面側にはらみ出したために 内面フックの開きが生じた.

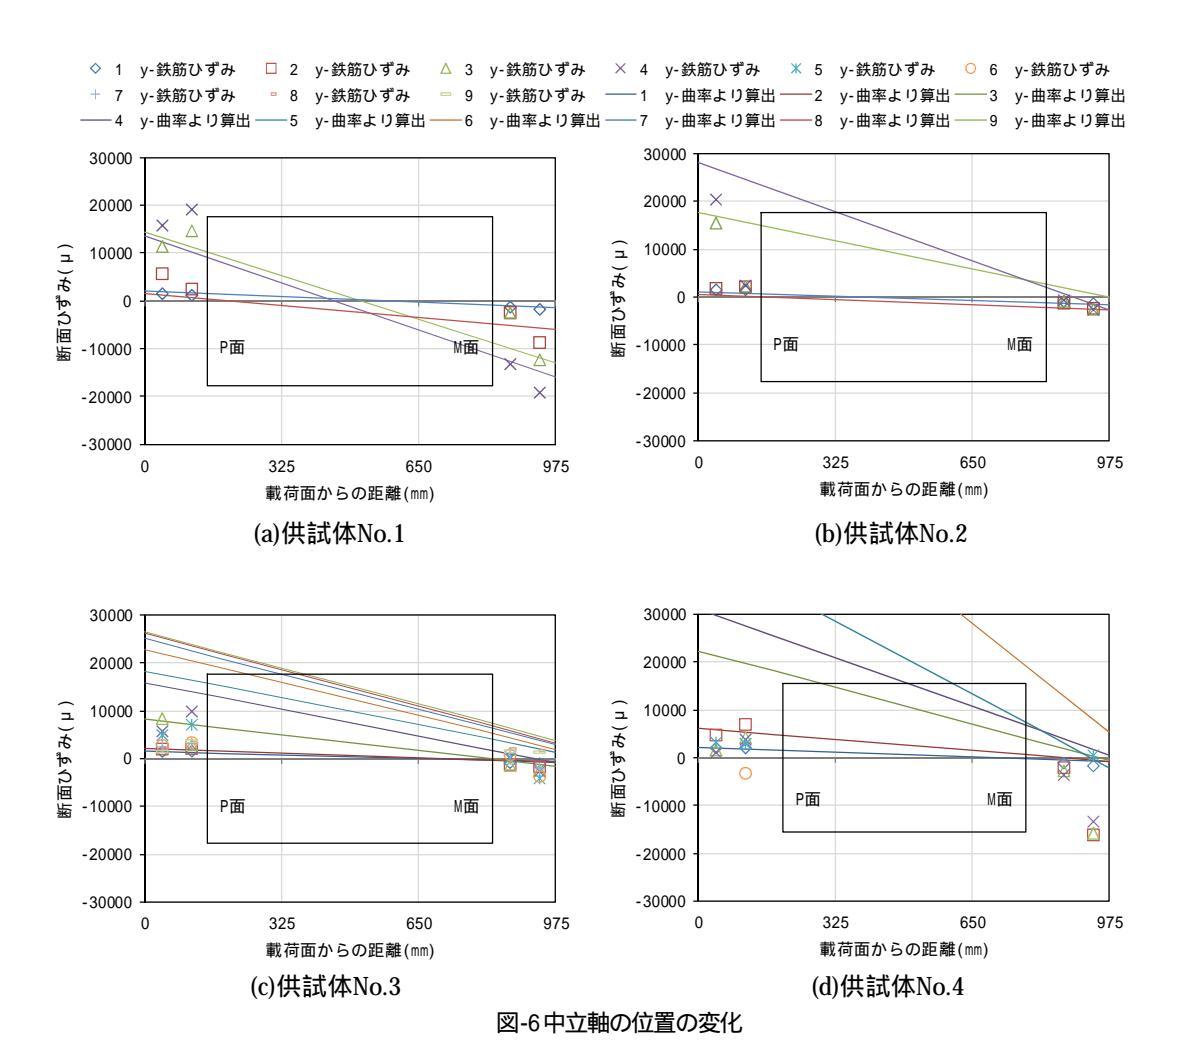
図-6 に各供試体における正側載荷時に軸方向鉄筋に 生じたひずみ値を示す.図中には,基部から40mm~ 280mmの区間で計測した曲率の値をもとに,平面保持 の仮定から算出したひずみ分布直線もあわせて示してい る.

供試体 No.1 では , 3 δ<sub>0</sub> , 4 δ<sub>0</sub>の載荷においても中立軸 は断面の中心に近い位置にあり , フランジ面が引張力を 受ける時には外面側だけでなく,内面側にも引張ひずみ が発生することになる.同様に,フランジ面が圧縮力を 受ける時にも外面側だけでなく,内面側にも圧縮ひずみ が発生することになる.軸方向鉄筋は,引張力を受けた 後に,圧縮力を受けると,はらみ出しやすくなることか ら,供試体 No.1では,外面側の軸方向鉄筋がはらみだ した直後に,内面側の軸方向鉄筋がはらみだしたものと 考えられる.

一方,供試体 No.2~4 では,損傷の進展に伴い,中立 軸が圧縮側フランジ面に近づくため,フランジ面が圧縮 力を受ける際に,圧縮フランジの内面側の軸方向鉄筋に 発生する圧縮ひずみは,供試体 No.1 に比べて小さくな り,外面側の軸方向鉄筋のはらみだしが先行し,変形 能が向上したと考えられる.したがって,塑性変形過程 における中立軸の位置は,中空断面 RC 橋脚の変形能に 影響を与えると考えられる.

(4) 塑性変形過程における中立軸の位置が圧縮側フランジ面に近づく場合,中立軸が断面に近い位置のままである場合に比べて,変形能が向上すると考えられる.塑性変形過程における中立軸の位置は,中空断面 RC 橋脚の変形能に影響を与えると考えられる.
