変位制限構造と上部構造の衝突による橋台の 損傷事例の再現解析

DAMAGE SIMULATION ANALYSIS ON THE ABUTMENT DUE TO THE COLLISION BETWEEN SUPERSTRUCTURE AND EXCESSIVE DISPLACEMENT STOPPER

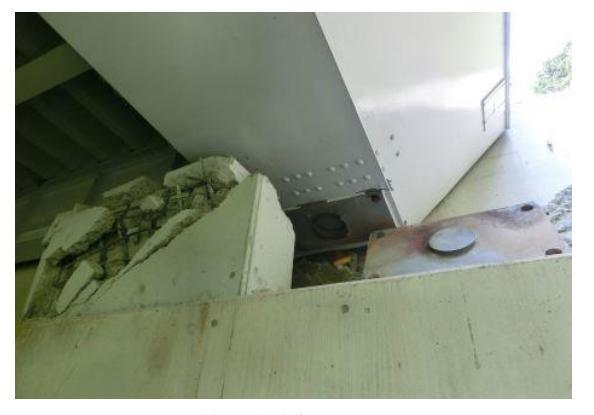
(a) 桑鶴大橋 A2 側

1995年兵庫県南部地震を経験し、1996年に発刊された道路橋示方書において、落橋を確実に防止するために、落橋防止構造の機能を明確にし、新たに落橋防止システムとして位置付けを明確にするとともに設計荷重及び設計方法が規定された.その後、新設の橋梁はもちろん、多くの橋梁で行われた耐震補強において、橋軸直角方向の変位制限構造が設置されてきた.2016年熊本地震では、その橋軸直角方向の変位制限構造と上部構造の衝突が多く見られ、多くの場合で落橋を防ぎ、その変位制限構造の機能を果たしているといえるが、その一方で、写真-1に示すように、変位制限構造そのものが損傷した事例や、変位制限構造を設置した橋台躯体にせん断破壊が見られる事例が、いくつか報告されている¹.

(b) 南阿蘇橋 Al 側写真-1 変位制限構造の被災事例

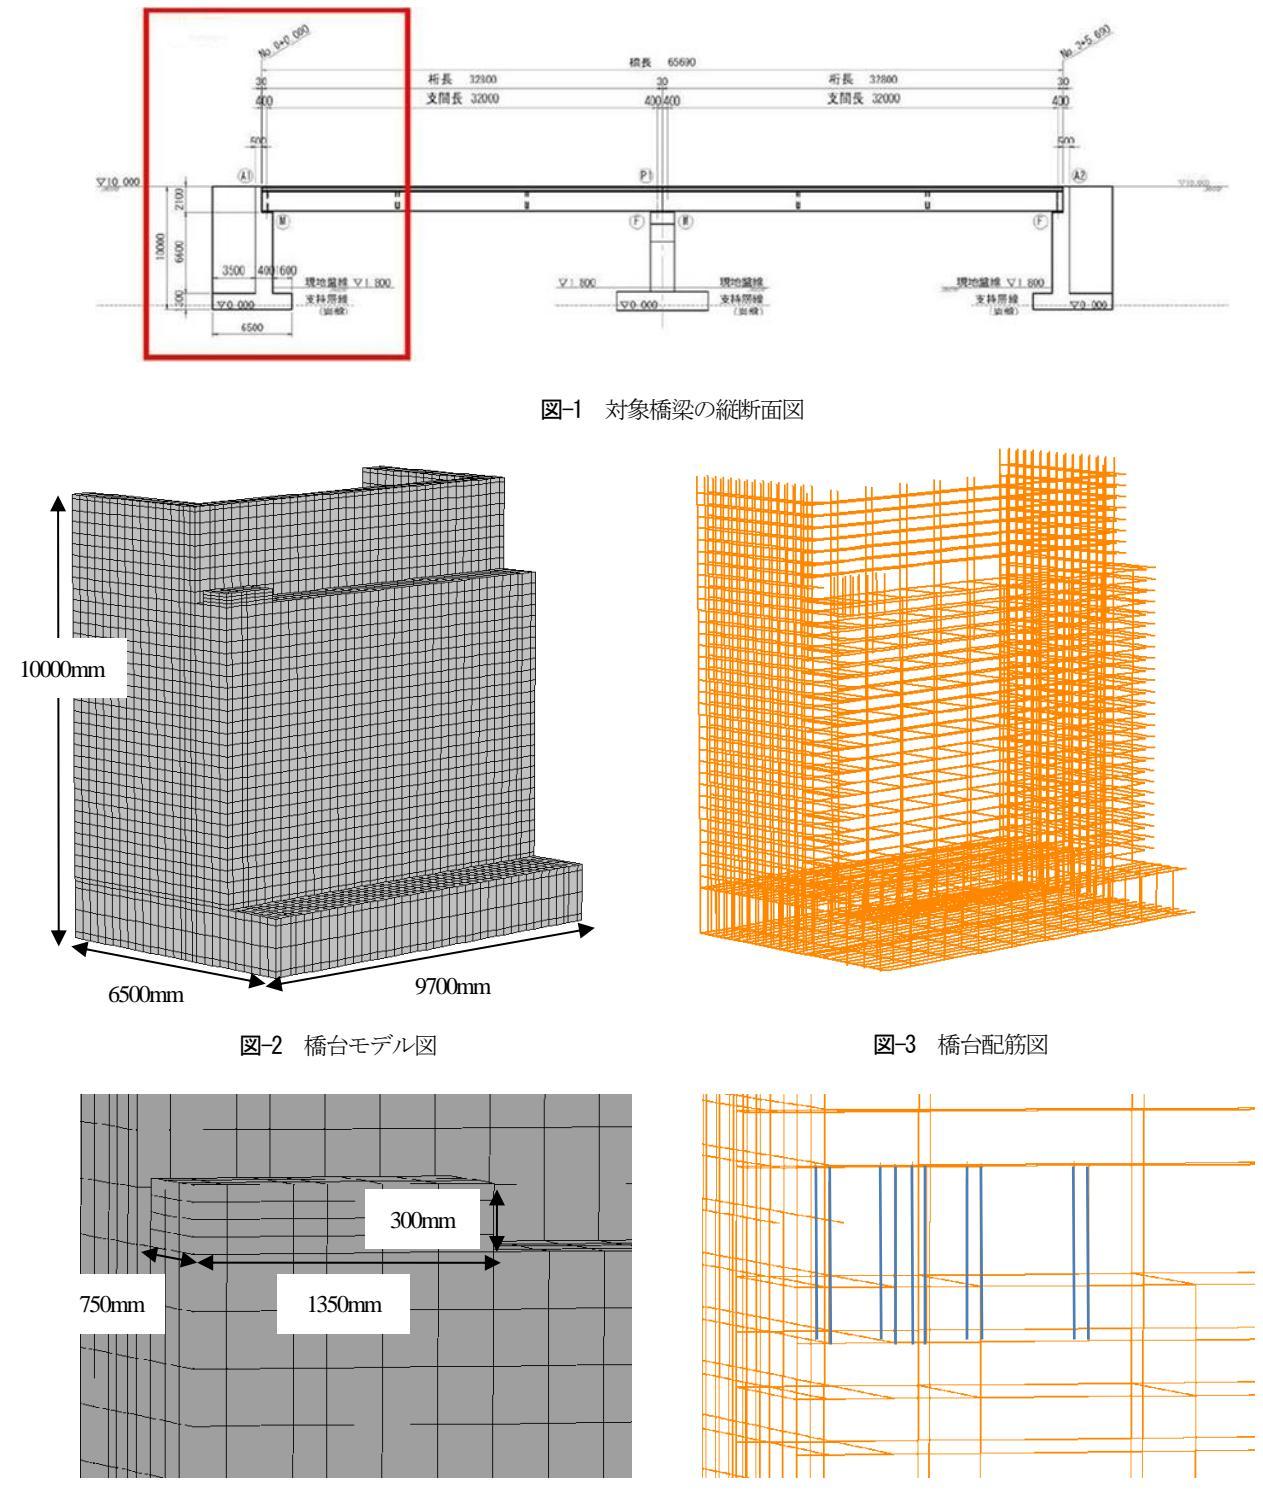
図-4 変位制限ブロックのモデル図

図-5 変位制限ブロックの配筋図

ここで、 H_s は変位制限ブロックに用いる設計地震力、 k_h は震度法に用いる設計水平震度(0.25)、 R_d は死荷重反 力(2680kN)である.なお設計水平震度を求めるにあたっ て、地域別補正係数は1とし、地盤種別はII種地盤、固 有周期は0.2秒~1.3秒として求めた.設計地震力より、 変位制限ブロックの寸法は、横幅1350nm、奥行き 750nm、高さ300nmとした.また、変位制限ブロックに 用いた鉄筋は、鉄筋径が25.4nm(D25)、長さ80cmであり、 橋台からの深さは50cmまでとし、コンクリートと鉄筋 については、完全付着とした.

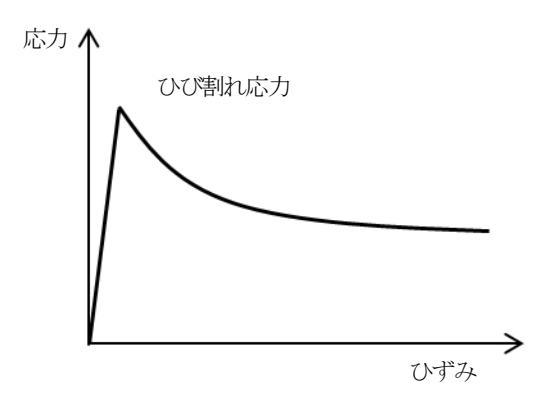
図-7 引張応力-引張ひずみ曲線(出雲モデル)

本研究で用いた材料構成則について、まず始めにコン クリートの圧縮については、修正 Ahmad モデル³を用い た.図-6 に圧縮応力と圧縮ひずみ曲線を示す.このモ デルは、Ahmad が提案した主圧縮方向の応力算定式を長 沼らが改良したモデルである.コンクリートの引張につ いては、出雲らによるテンションスティフニング特性を 考慮したモデル⁹を用いた.図-7に引張応力と引張ひず み曲線を示す.次に鉄筋については、Von Misesの降伏 条件式を満たすバイリニア型モデルとした.図-8に鉄 筋の構成則を示す.

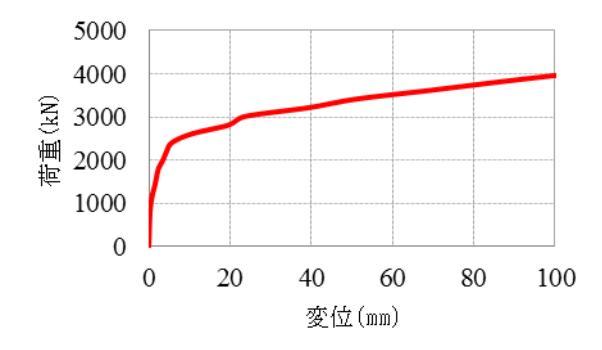
図-10 変位制限ブロックの荷重と変位の関係

解析結果について、荷重と変位制限ブロックの変位の 関係を図-10に示す.また、変位制限ブロックと橋台の 各イベントについて表-2に示す.変位制限ブロックの 荷重と変位の関係から荷重が約2400kNで剛性が大きく 変化していることがわかる.表-2の結果と比較すると、 変位制限ブロックの主鉄筋が降伏したことにより剛性が 大きく変化したと考えられる.変位制限ブロックの主鉄 筋降伏時の荷重(2211kN)は、設計荷重(2010kN)と ほぼ同じであり、橋桁重量(5360kN)の0.413倍となる. 本解析では前述したとおり、変位制限ブロックの設計の 際に材料強度の安全率を考慮していないため、設計荷重 と主鉄筋降伏時の荷重がほぼ同じとなった.

(1) 荷重と変位制限ブロックの変位の関係について、変 位制限ブロックの主鉄筋の降伏により、荷重が約 2400kNの時、剛性が大きく変化した.

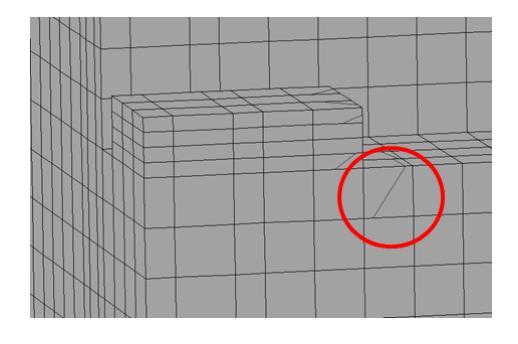
図-11 (a) せん断ひび割れ開始(荷重:603kN)

橋台の損傷状況について、せん断ひび割れ開始時、側 面にひび割れ発生時、鉄筋降伏時における橋台のひび割 れ図を図-11にそれぞれ示す.なお、図中の黄色で示し た箇所は、圧縮破壊した場所を表している.荷重が 603kN時に橋台に変位制限ブロックから約 200mm離れ た箇所にひび割れが発生した. これは、実際の橋台にお ける損傷被害でもほぼ同様であることが確認されており, 実際の損傷形態を解析で再現できているといえる.次に, 荷重が1608kNの時,橋台側面にひび割れが発生した. その後、荷重を2200kNまで増加させると、橋台に生じ ているせん断ひび割れが変位制限ブロック下部に広がる ことが確認された.また、荷重が1809kNで変位制限ブ ロックに圧縮破壊が生じた.荷重を載荷した箇所に集中 して 圧縮破壊が生じており、載荷点以外での 圧縮破壊は 確認されなかった.これは、実際の橋梁では、上部構造 が分布荷重として変位制限ブロックに作用するのに対し て、本解析では、変位制限ブロックの4点に集中荷重を 与えていることが原因と考えられる.現状の変位制限ブ ロックのモデル化は、橋台の要素分割に依存しているた め、今後、より詳細な要素分割が必要であると考えられ る.

(2) 橋台の損傷状況について、荷重が 603kN の時にせん 断ひび割れが発生した.設計地震力 2200kN まで荷重を 増加させると、橋台に生じたせん断ひび割れが変位制限 ブロック下部に広がることが確認できた.これらの損傷 状況は、実際の橋台の損傷事例とほぼ等しく、解析で再 現することができた.

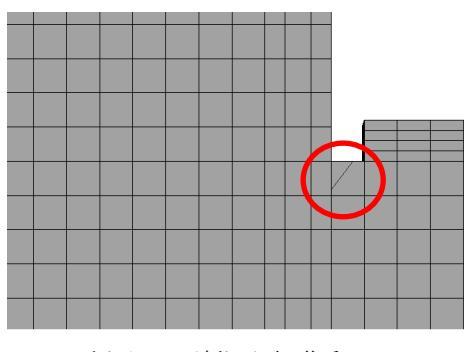
(b) 側面にひび割れ発生(荷重:1608kN)

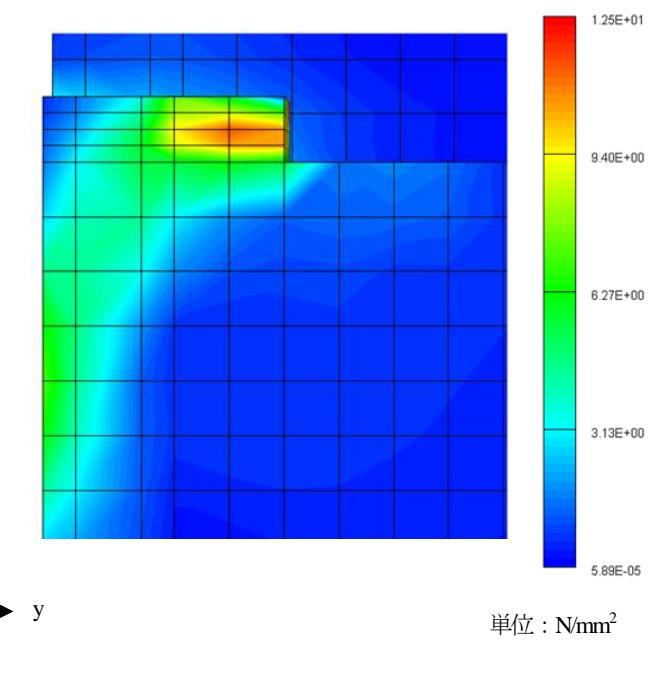
図-12 せん断応力分布図(荷重: 2200kN)

変位制限ブロックと橋台における最大せん断応力(r_g) 分布図を図-12に示す。図中の値は、荷重が2200kN時 の値を示している.せん断応力の正負の値は、図中の座 標軸に従うものとする.図-12のひび割れ図と比較する と、せん断ひび割れが生じている部分に集中してせん断 応力が発生していることが分かる.せん断ひび割れが生 じていない箇所については、せん断応力は微小であるこ とが分かった.応力が生じていない箇所は、本解析にお ける解析結果に影響は無いと考えられ、応力が0N/mm² の要素を取り除き、変位制限ブロックと橋台の損傷状況 の結果も踏まえて、要素を再分割する必要があると考え られる.

(3) せん断応力分布図について、せん断応力は、せん 断ひび割れが生じている部分に集中して発生しているこ とが分かった.
