2016年熊本地震による益城町の地震被害と 地盤震動特性の相関に関する研究

長尾 毅¹・Tara Nidhi Lohani²・福島康宏³・伊藤佳洋⁴ 北後明彦⁵・尾茂淳平⁶

A STUDY ON THE CORRELATION BETWEEN GROUND VIBRATION CHARACTERISTIC AND DAMAGE LEVEL OF STRUCTURES AT MASHIKI TOWN BY THE 2016 KUMAMOTO EARTHQUAKE

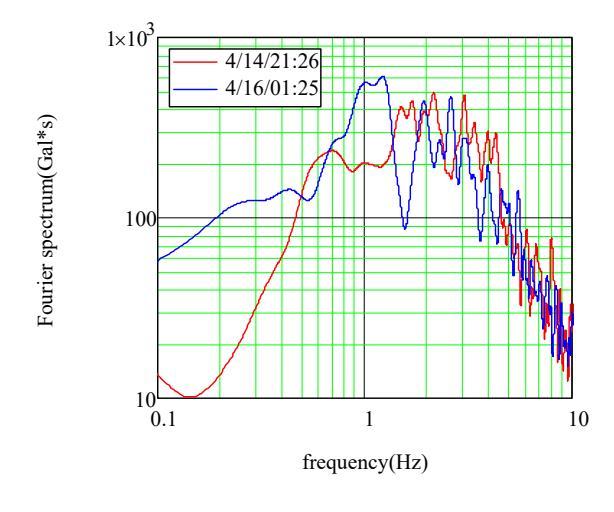
図-1 加速度フーリエ振幅スペクトル

(KMMH16)により観測された地表の地震動の特徴を 述べる.2016年4月14日の前震(Mj6.5)の加速度最大値 は760Gal(NS)及び925Gal(EW)であり、2016年4月16 日(Mj7.3)の本震の加速度最大値は653Gal(NS)及び 1157Gal(EW)であった.前震・本震何れも水平成分の うち東西成分の方が加速度振幅は大きかった.それぞれ の地震動のフーリエ振幅スペクトル(EW)を図-1に示 す.水平成分のうち加速度振幅の大きかったEW成分を 示している.前震が2-3Hzの成分が卓越するのに対して、 本震では卓越周波数は1Hz程度であり、かつ0.5Hz以下の 帯域の振幅も本震の方が大きい.単にマグニチュードや 加速度最大値の違いだけではなく、周波数特性としても 前震よりも本震の方が住宅被害をもたらしやすい地震動 であったといえる.

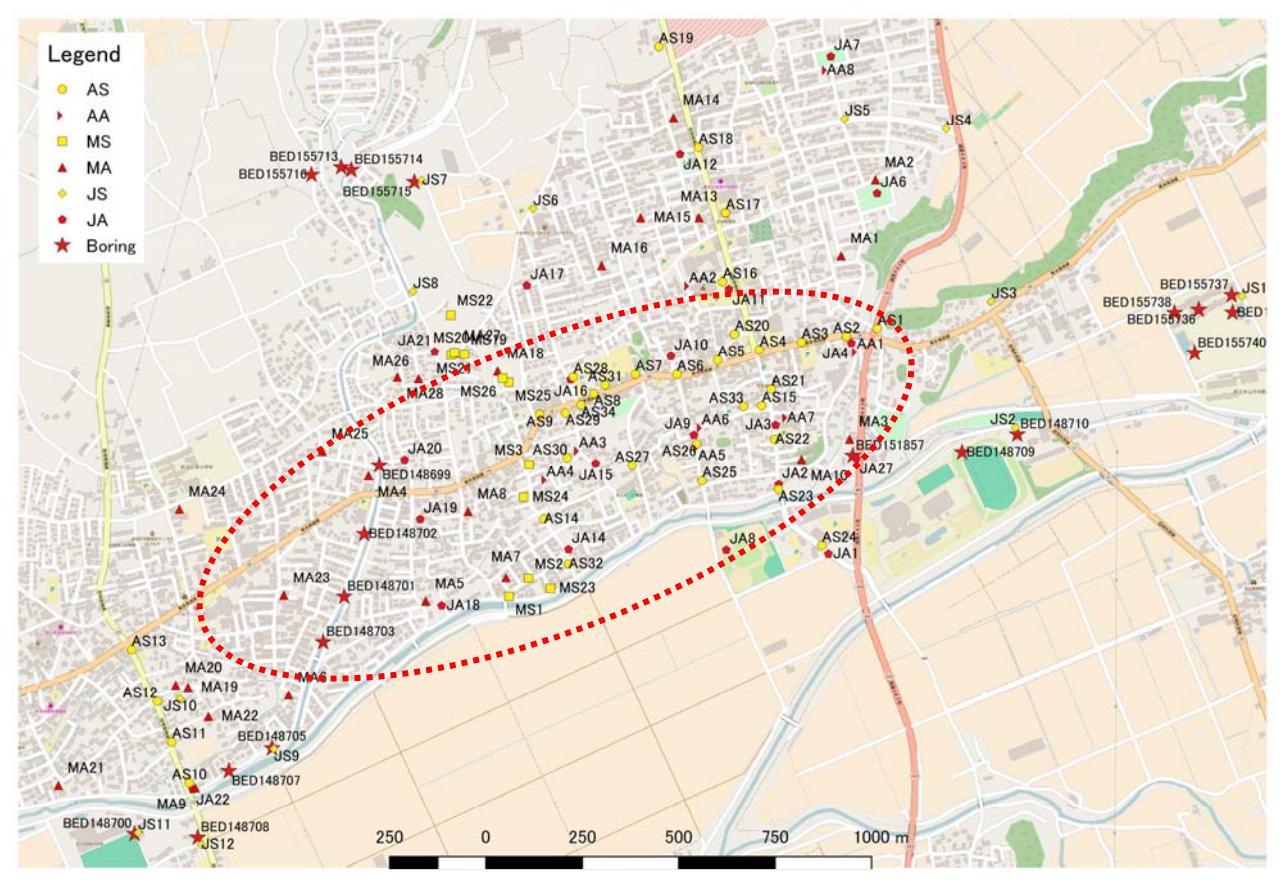
図-2 観測地点 (OpenStreetMap⁵⁾ に加筆)

常時微動観測は、2016年4月、5月、7月に実施した. 観測日は表-1に示すとおりであり、観測点位置は図-2に 示すとおりである.記号ASなどは、最初の文字(A, M, J)が観測月の頭文字、2番目の文字がアレイ観測(A) と単点観測(S)の違いを示す.AA8、JA7はKiK-net益城 (KMMH16)であり、AA2、AS16は震度計の設置され ていた益城町役場である.4月の観測のうち、本震前日 の4月15日の観測地点はAS28、AS34の2地点のみであり、

図-2に示す楕円で囲まれた領域が概ね今回の熊本地震 で最も被害の激しかった領域である. 写真-1~写真-4に 代表的な被害状況を示す. 写真-3の地点は楕円領域内で あるが,局所的に被害が少ない地点であり,写真-4の地 点はほとんどの住宅が壊滅的な被害を受けていた.

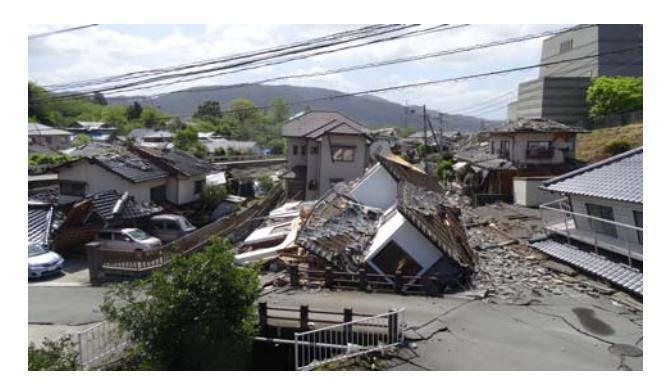
写真-1 被害状況(AA1, JA4地点)

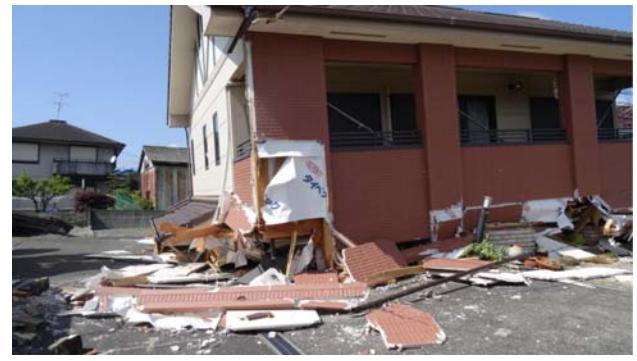
写真-2 被害状況(AS33地点)

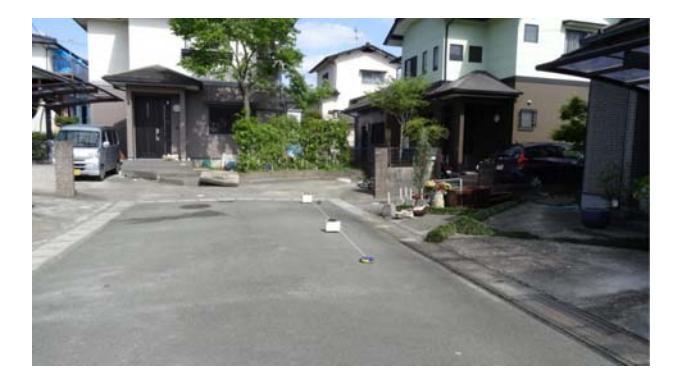
写真-3 被害状況(AA7, JA2地点)

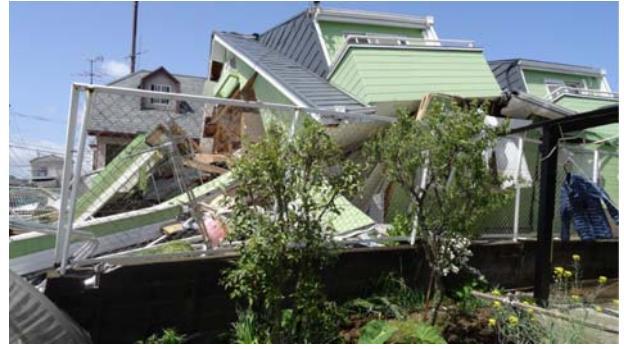
写真-4 被害状況 (AS26, AA5, JA9地点)

図-7~図-9に7月の常時微動アレイ観測により得られ た位相速度を示す.7mなどの数値はアレイ半径の値で あり、各アレイ半径の観測結果をもとに地点ごとに位相 速度を設定した(observed).ピーク周波数と同様に、 位相速度についても地点毎に異なる値が得られている. 検討対象範囲内では、短周期側ではJA6の200m/s程度が 最高の値であり、秋津川に近いJA8の60m/s程度やJA14の 70m/s程度が最も小さい値である. JA14は周期0.7秒程度 で位相速度がようやく200m/s程度に達するなど、相当な 軟弱地盤であるといえる.ピーク周波数も0.8Hzと7月観 測地点の中で最も低かった.ただし、JA14は周辺に古 い住宅が多く存在していたが、被害の程度としては小規 模であった. 逆に写真-4に壊滅的な被害状況を示した JA9は、最低の位相速度は100m/s程度であるが、位相速 度は全観測点の中で必ずしも際立って低い値というわけ ではない.

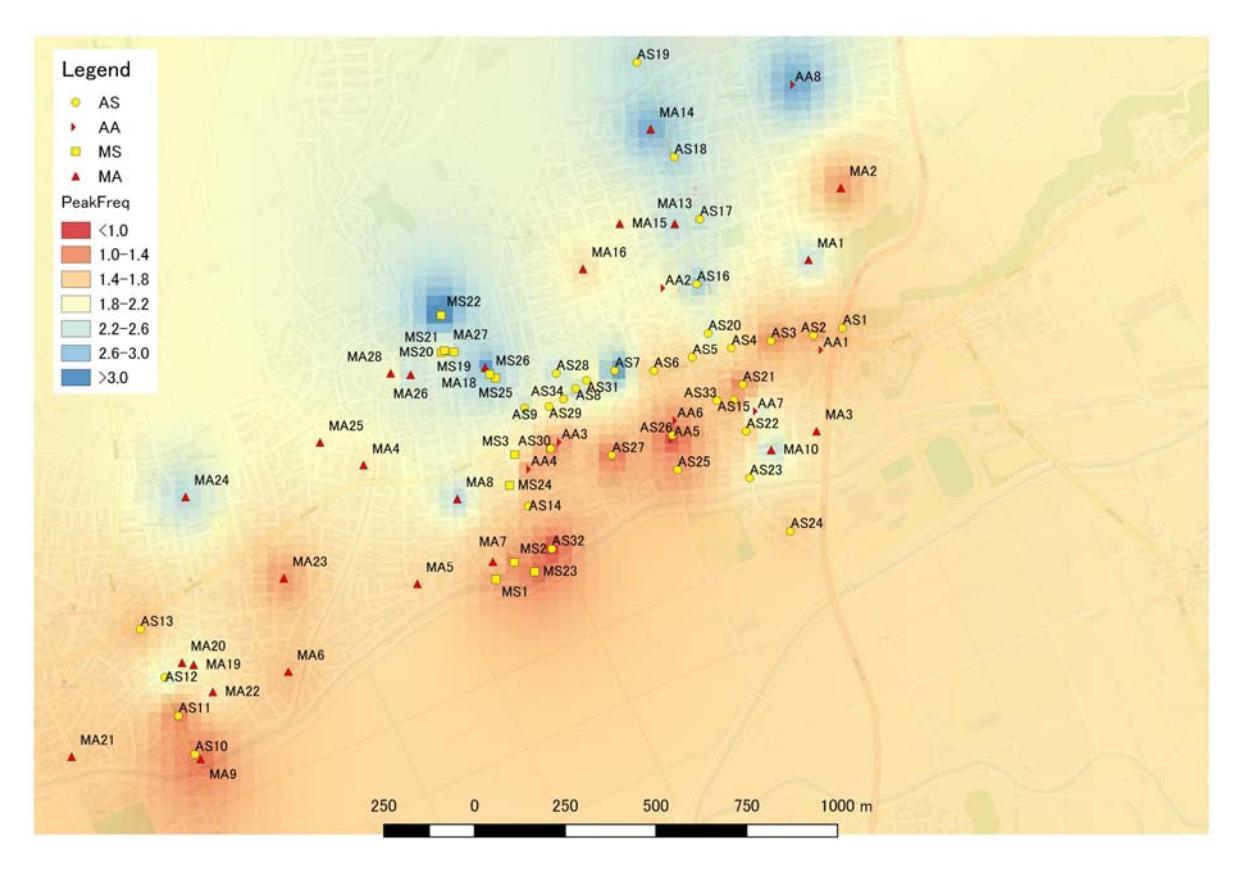
図-3 常時微動H/Vスペクトル卓越周波数(単位:Hz, AA・AS・MA・MS, OpenStreetMap⁵⁾に加筆)

常時微動H/Vスペクトルよりピーク周波数を読み取り, コンター表示した結果を図-3(4月・5月結果)及び図-4 (7月結果)に示す.全体的な傾向として,県道28号線 よりも北側の,被害の比較的少ないエリアではピーク周 波数が相対的に高く,逆に県道28号線よりも南側の被害 の大きいエリアではピーク周波数が相対的に低い結果と

なっている. ただし, 北側のエリアではMA2(図-3), JA6(図-4)ではピーク周波数が周辺と比較して低く, 逆に南側のエリアではAA7, MA10(図-3), JA2, JA3

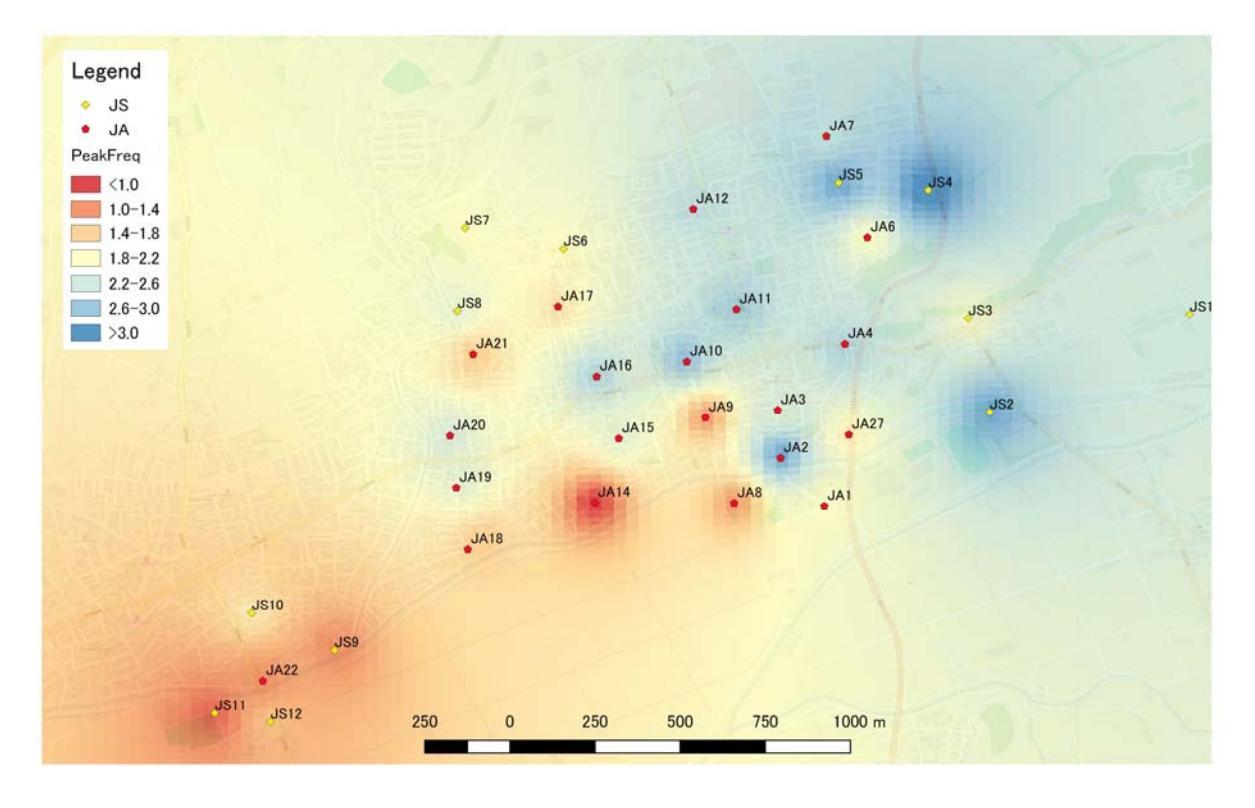
図-4 常時微動H/Vスペクトル卓越周波数(単位:Hz, JA・JS, OpenStreetMap⁵⁾に加筆)

(図4)ではピーク周波数が周辺と比較して高いなど, 局所的に地盤条件の異なる地点が存在するといえる.こ れらのピーク周波数と住宅被害の相関としては、ピーク 周波数の低い地点周辺では住宅被害の程度が大きく、地 盤条件が住宅被害の程度に影響したことが考えられる.

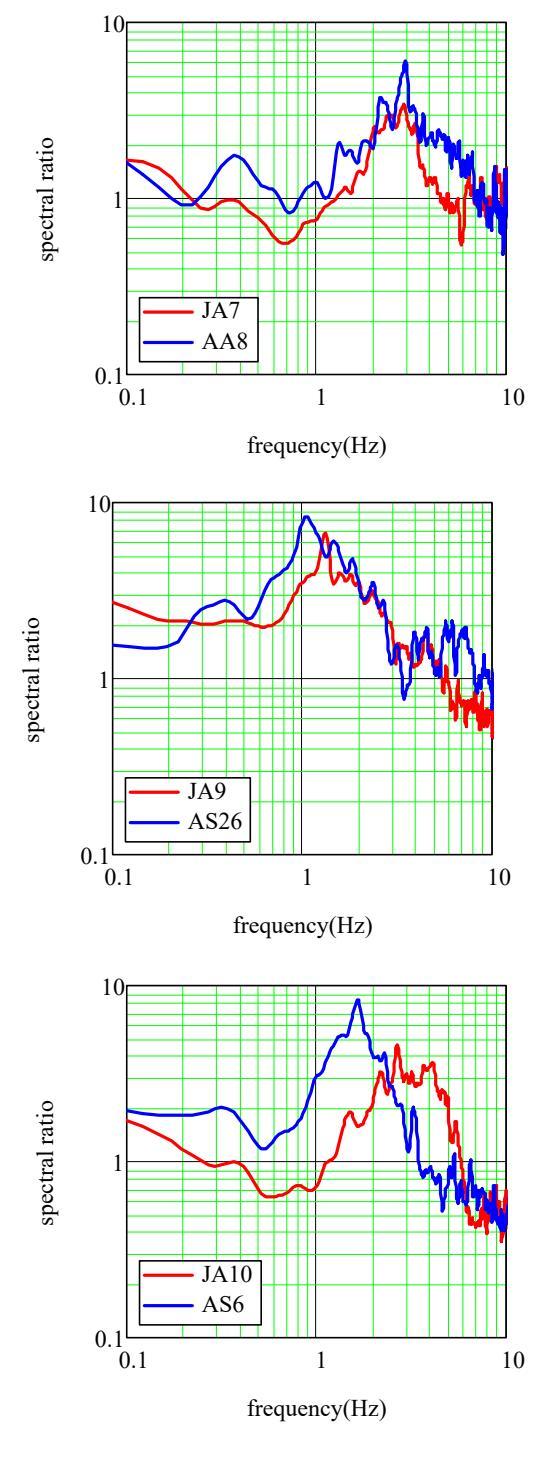
図-5 ピーク周波数変化の例

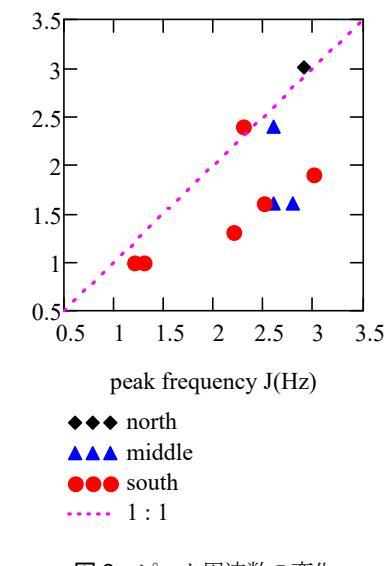
図-6 ピーク周波数の変化

さらに、4月・5月観測結果と7月観測結果を比較する と、前者では強震動による地盤非線形の影響が強く残っ ており、ピーク周波数が後者よりも低い地点が多いこと が分かる.4月・5月観測地点と7月観測地点のうち、同 じ地点で行われた観測結果について、ピーク周波数の変 化を図-6に示す. 北 (north) として図示したのはJA7・ AA8のKiK-net益城であり、ピーク周波数に変化はない. 県道28号に近い地点をmiddle, 南側の地点をsouthとして 示しているが,前者ではAS28・JA16,後者ではAA7・ JA3の各1点を除いて、4月・5月観測時は7月観測時と比 較してピーク周波数が低い. そしてピーク周波数の変化 している地点は住宅被害の程度が大きく、ピーク周波数 の変化の少ない地点は住宅被害の程度が比較的小さい地 点であることから、地盤剛性の低下の程度が大きい地点 ほど被害が大きかったといえる. 中間地点のうちピーク 周波数の変化の大きい地点は被害の大きかったAAI・ JA4地点とAS6・JA10地点であり、南側地点のうち7月の ピーク周波数が3Hzと高いにもかかわらず4月観測時に はピーク周波数が大きく低下していたのは被害程度が中 程度のAS23・JA2地点である.7月観測時の結果を剛性 回復時の結果とみなして地震発生前の地盤条件とみなす とき, 単純にピーク周波数が高い地点ほど地震被害が少 ないというわけでもないことが分かる.

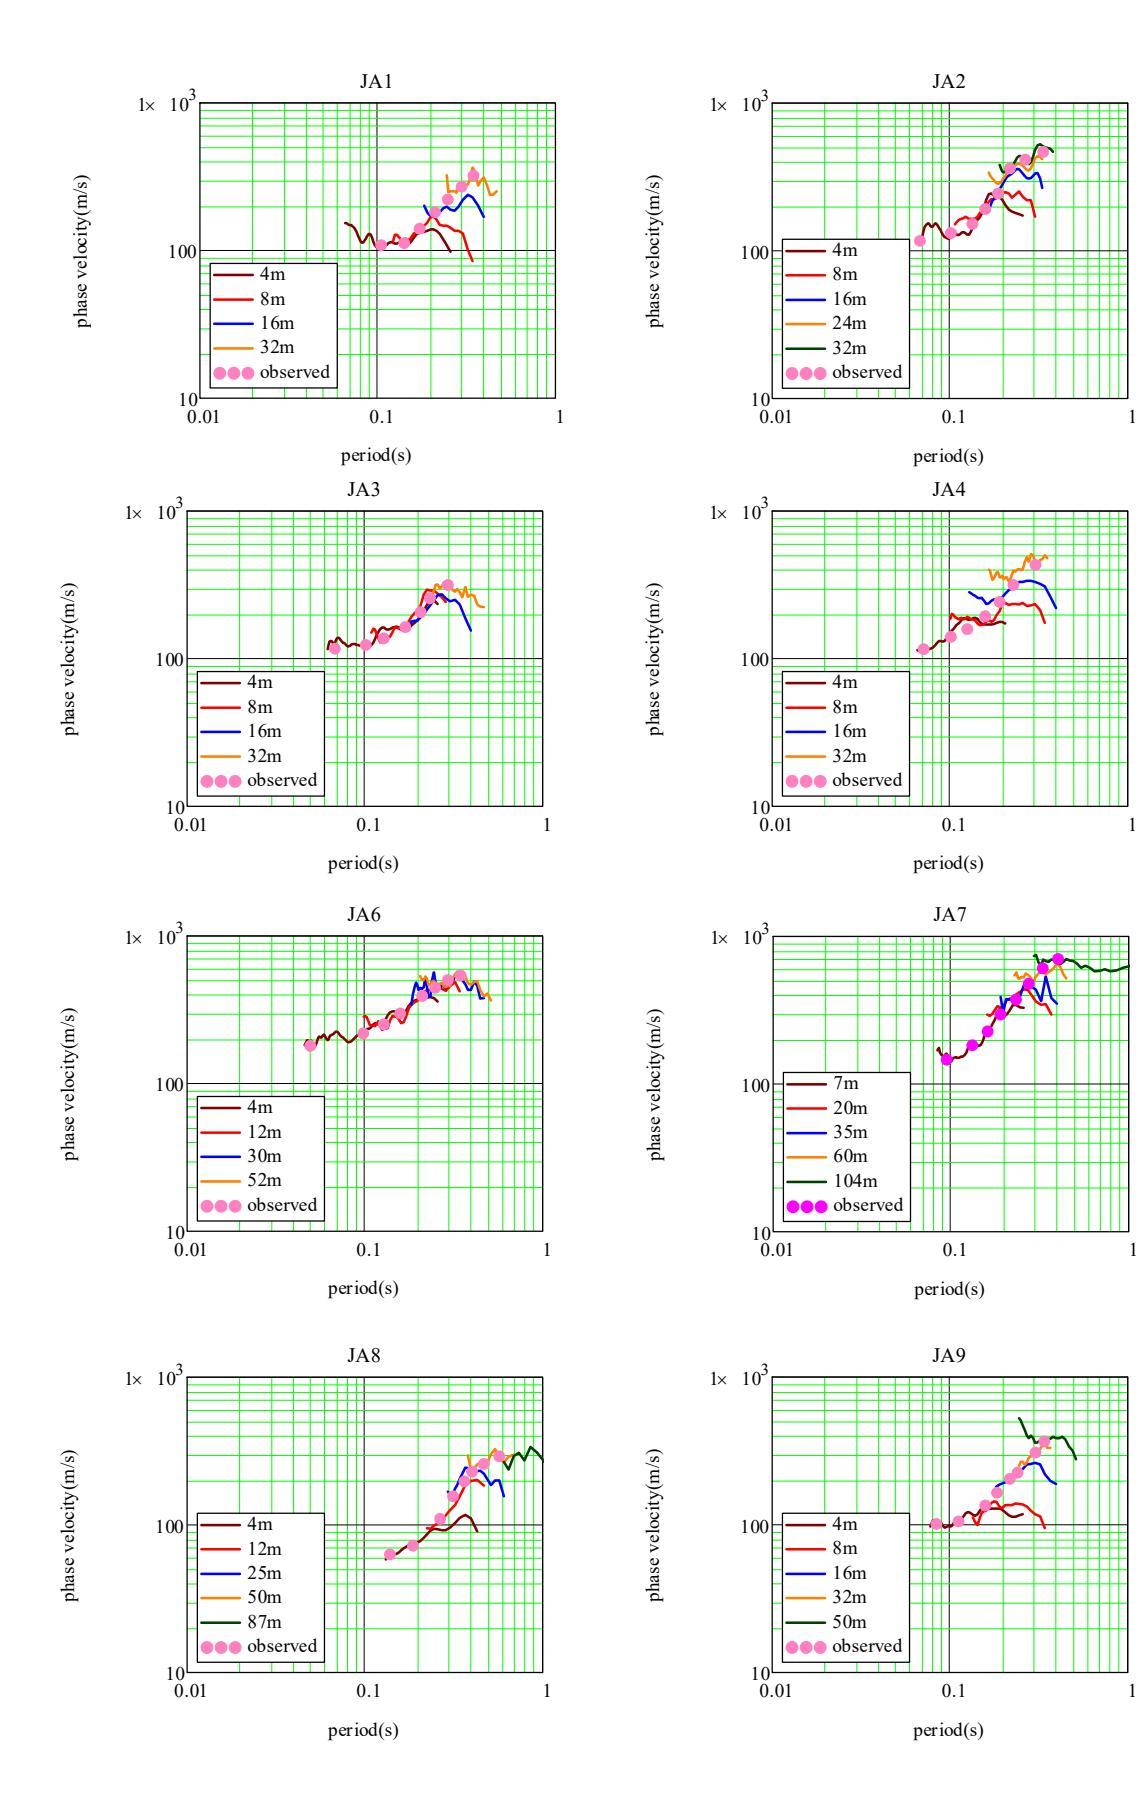
図-7 観測位相速度 (JA)

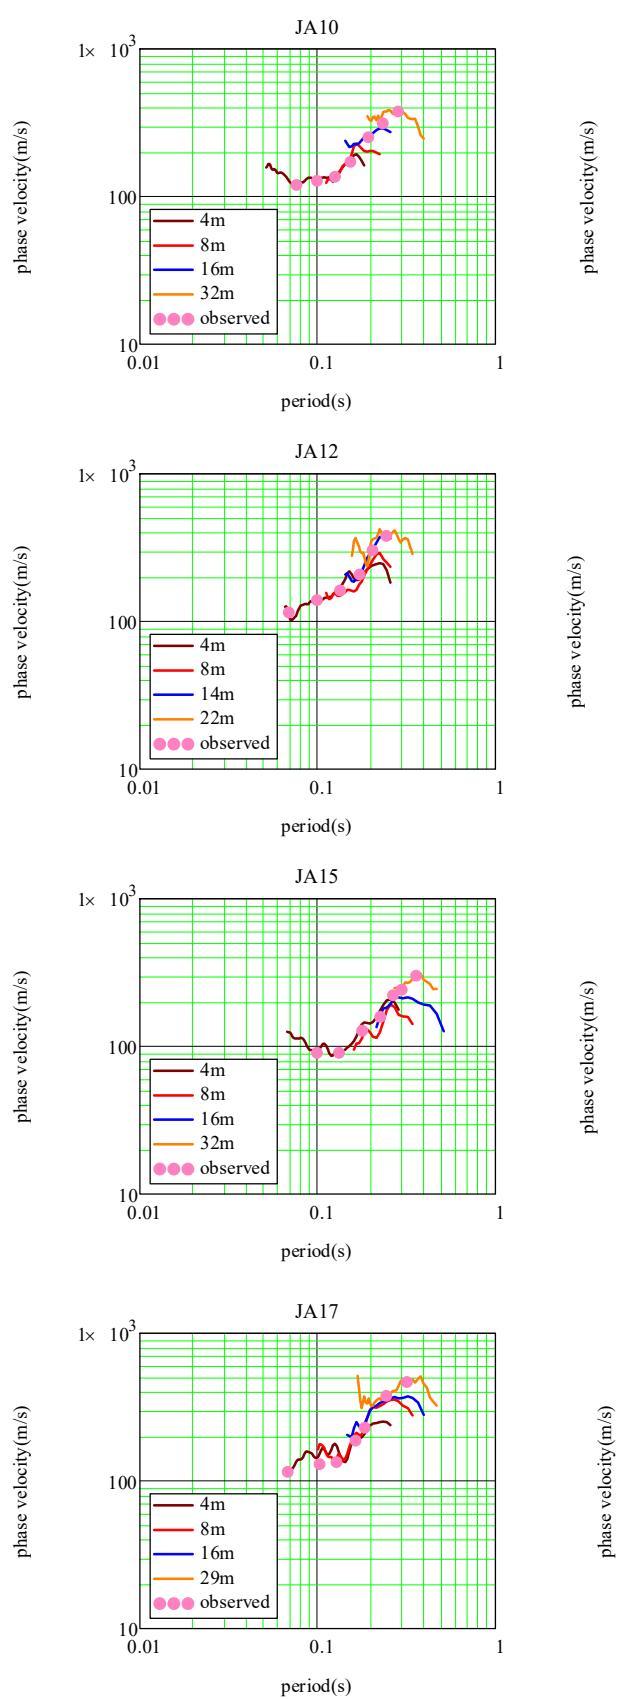
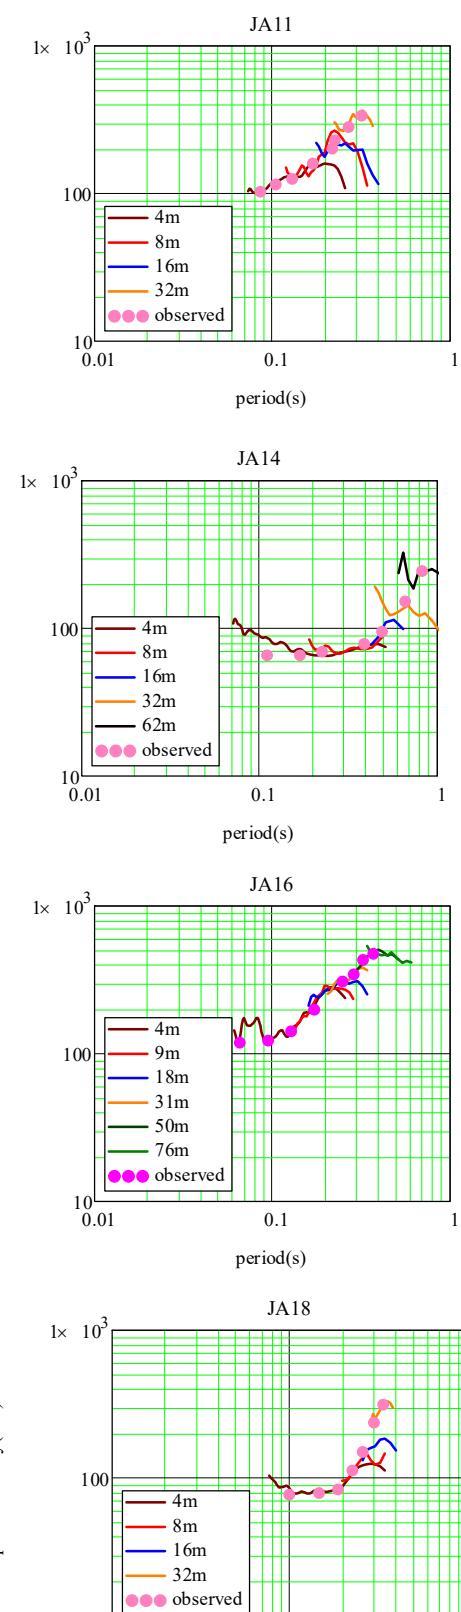
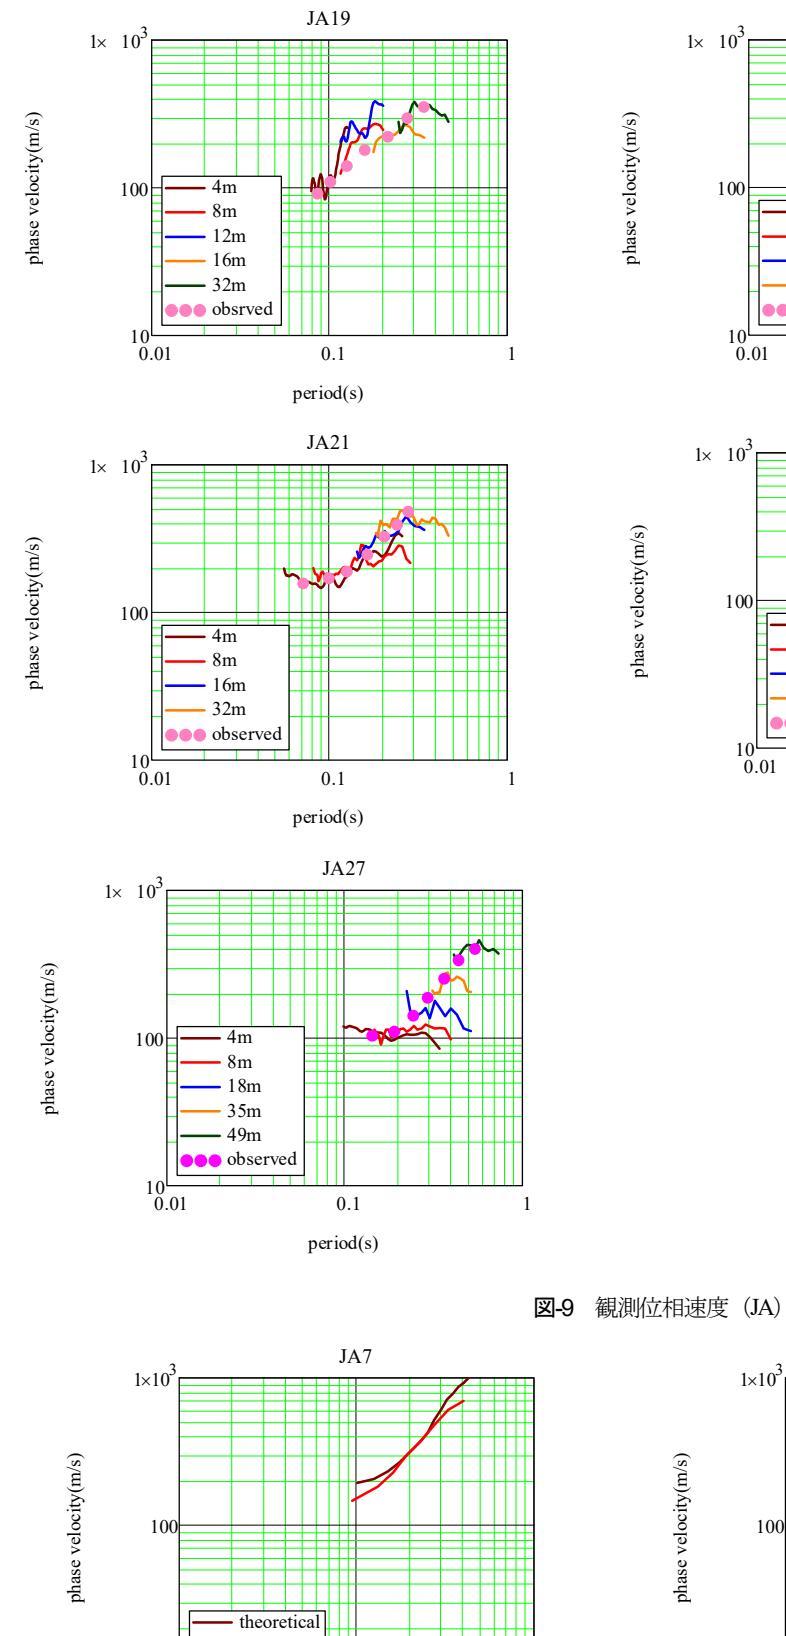
図-8 観測位相速度 (JA)

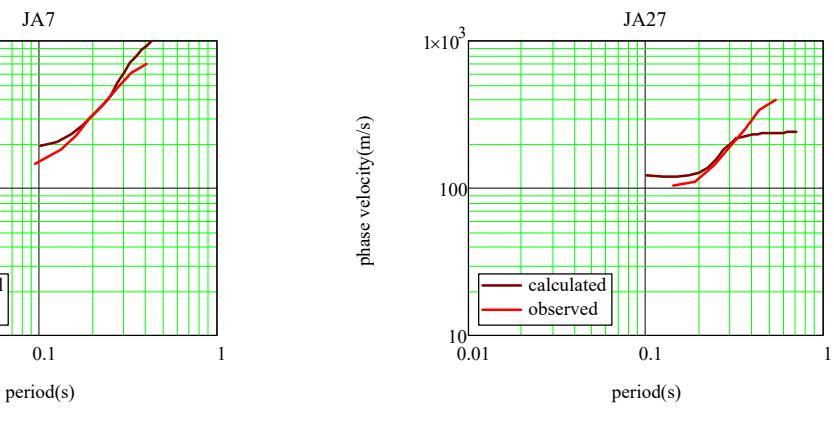
図-10 位相速度の精度(JA)

次に観測により得られた位相速度の精度の検証を行った. KiK-net益城(JA7)においては、S波速度(Vs)が2700m/sまでの地盤構造が公開されている. 公開されているS波速度構造からHaskell[®]の方法を用いて特性方程式を解くことにより理論位相速度を求め、JA7の観測位相速度との比較を行った.

ここに、 ρ :密度(t/m³)、 V_S :S 波速度(m/s)、 V_P :P 波速 度(m/s)である. 位相速度の比較を図-10に示す. JA7については,低周 期側で観測位相速度は理論位相速度を若干下回っている. また周期0.3秒以上の帯域で観測位相速度は理論位相速 度を下回っている.このため周期0.3秒(波長150m程 度)以下の帯域では概ね精度は確保されているものと考 えられる.次にJA27については,0.3秒以上の帯域でボ ーリングデータによる理論位相速度は観測位相速度を下 回るが,これはボーリングデータによる最深部のS波速 度が260m/sであるためであり,それよりも短周期側では 両者は概ね整合しているため,観測結果は一定水準で精 度を有するものと考えられる.

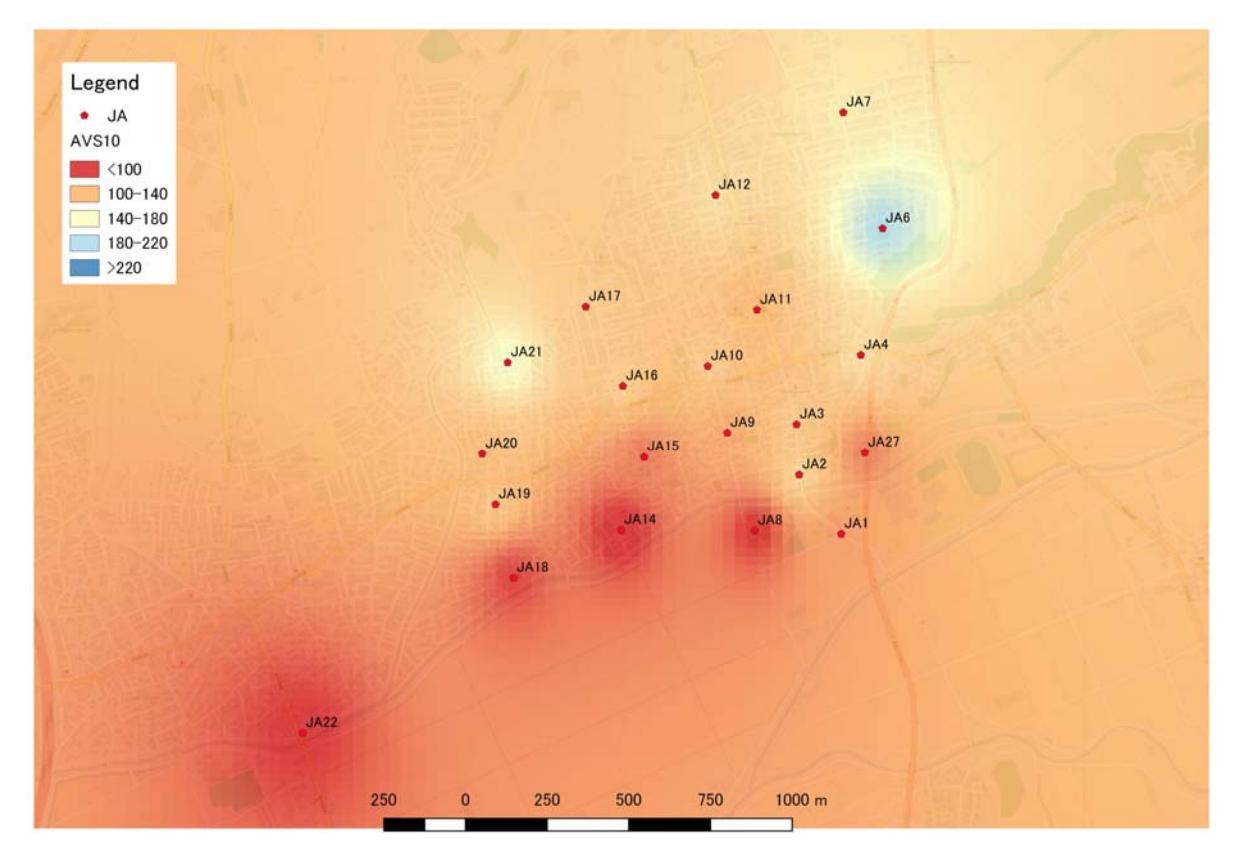
図-11 AVS10 (単位:m/s, OpenStreetMap⁵⁾ に加筆)

図-11~図-12に平均S波速度のうちAVS10, AVS30のコ ンター図を示す.県道28号線よりも北の観測点について は平均S波速度は南側地点よりも概ね高く,全体的な傾 向としては被害程度と平均S波速度の相関性が認められ る.ただし,北側地点のうち周辺と比較してピーク周波 数が若干低かったJA6,JA21は平均S波速度は周辺よりも 高いなど,地点毎に詳細な傾向は異なっている.さらに, 南側の観測点では,秋津川周辺の観測点(JA8,JA14, JA18,JA22)の平均S波速度が非常に低い結果となって おり,被害の最も激しかったJA9の値を下回っている. このように,平均S波速度についても,ピーク周波数と 同様に,その値の大小が被害程度と対応する地点が多い ものの,全ての地点で被害程度の差を説明することはで きない.

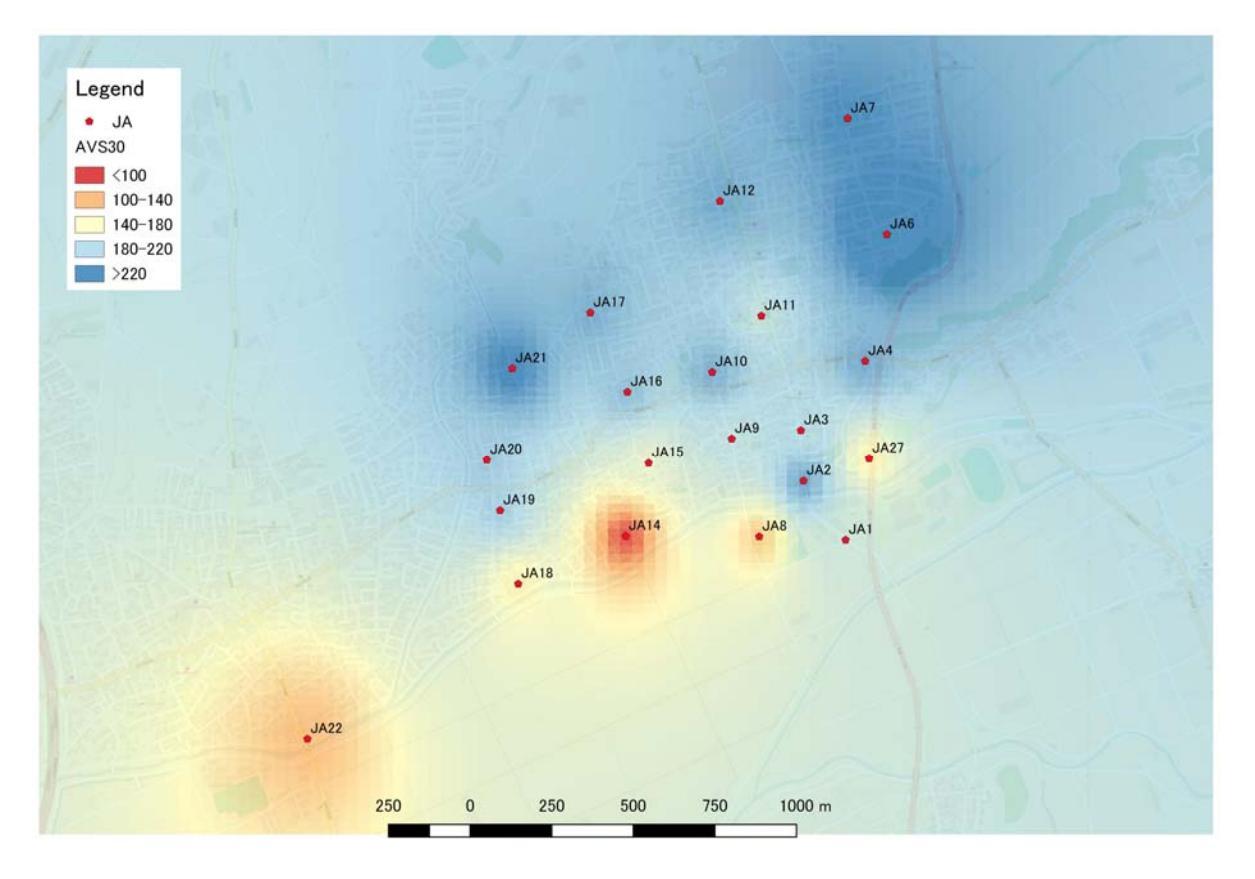
図-12 AVS30 (単位:m/s, OpenStreetMap⁵⁾ に加筆)

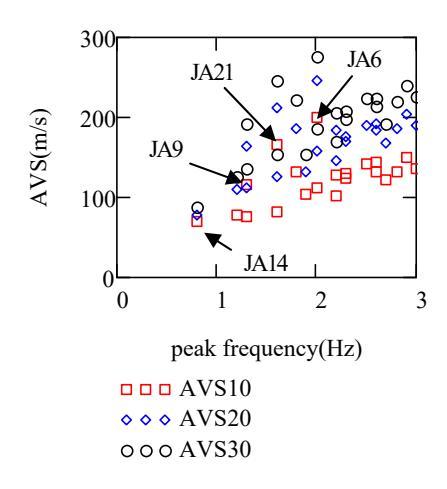
図-13 ピーク周波数と平均S波速度の関係

図-13にピーク周波数と平均S波速度の関係を示す.ピ ーク周波数の値と平均S波速度には比較的強い相関が認 められる. ただし、図中にAVS10の値に対してマークを 付けた地点は他の観測点と比較して傾向が異なる. これ ら地点の被害の程度はJA9が大規模被害, JA6が中規模 被害、JA14とJA21は小規模被害とそれぞれ異なっている. 傾向の異なり方は、他地点と比較してピーク周波数に対 するAVSの値が大きいということであり、これはピーク 周波数の出現に寄与している基盤の深さが他地点と比較 して深いためだと考えられる. JA6, JA21はAVS10の値 がそれぞれ199m/s, 166m/sと比較的大きいことから、比 較的剛性の高い地盤の層厚が厚いことが想定され、これ が基盤深さが深いものの大規模被害に至らなかった原因 と考えられる. 一方JA9はAVS10の値は115m/sで検討対 象地点の中では中程度の値である. しかしながらピーク 周波数は1.3Hzと低く、比較的剛性の低い地盤が厚く堆 積していることが考えられる. そのように基盤深さが深 いために3次元的な地震動伝播の影響で地震動の増幅が 大きく、これが大規模破壊が生じた原因である可能性が ある. このほか、JA14はAVS10とAVS30の値が何れも 100m/s以下と非常な軟弱層が非常に厚く堆積している地 盤条件であり、この地点が小規模被害にとどまった原因 は今後更に検討を行う必要があるが、例えば強震時に非 常に大きく剛性低下が生じた結果として長周期化が進み, このため地表の揺れが少なかった可能性などが考えられ る.

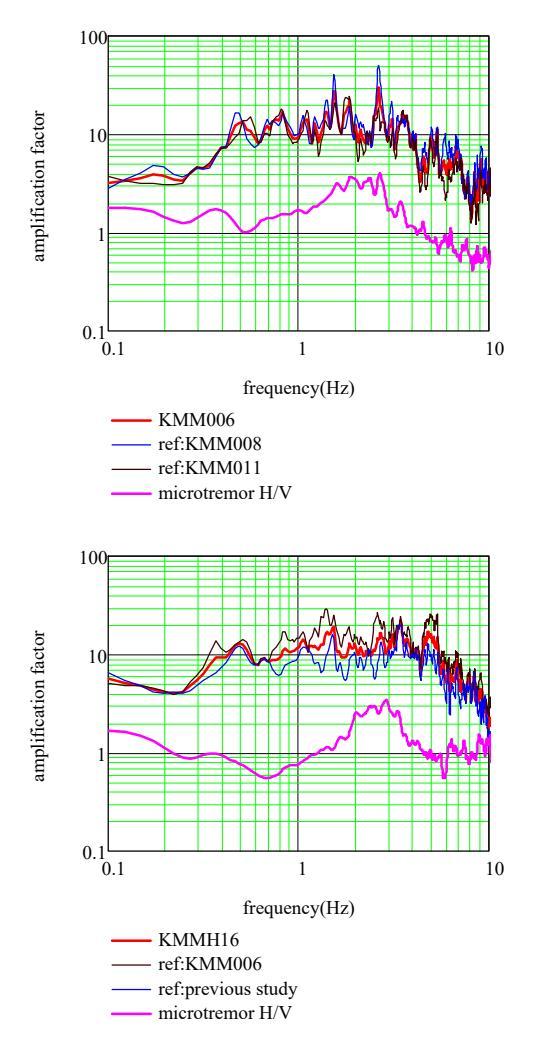
図-14 基準強震観測点のサイト増幅特性

図-14に基準強震観測点のサイト増幅特性評価結果を示す. 図中のref:KMM008などの表記はKMM008との比により評価された結果であり,赤実線が最終的に得られたサイト増幅特性である.また,参考のために各地点の7月観測時の常時微動H/Vスペクトルを示している.

KMM006については、KMM008との比とKMM011との 比とでばらつきが少なく、かつ得られたサイト増幅特性 の2-3Hzのピークは常時微動H/Vスペクトルのピークとも 対応しており、合理的な結果が得られていると考えられ る.

KMMH16については、常時微動H/Vスペクトルの3Hz のピークとサイト増幅特性の3.4Hz程度のピークには若 干のずれが認められるが、既往の研究^{DD}に見られたピー クやディップが抑えられた結果となっており、概ね妥当 な結果であると考えられる.

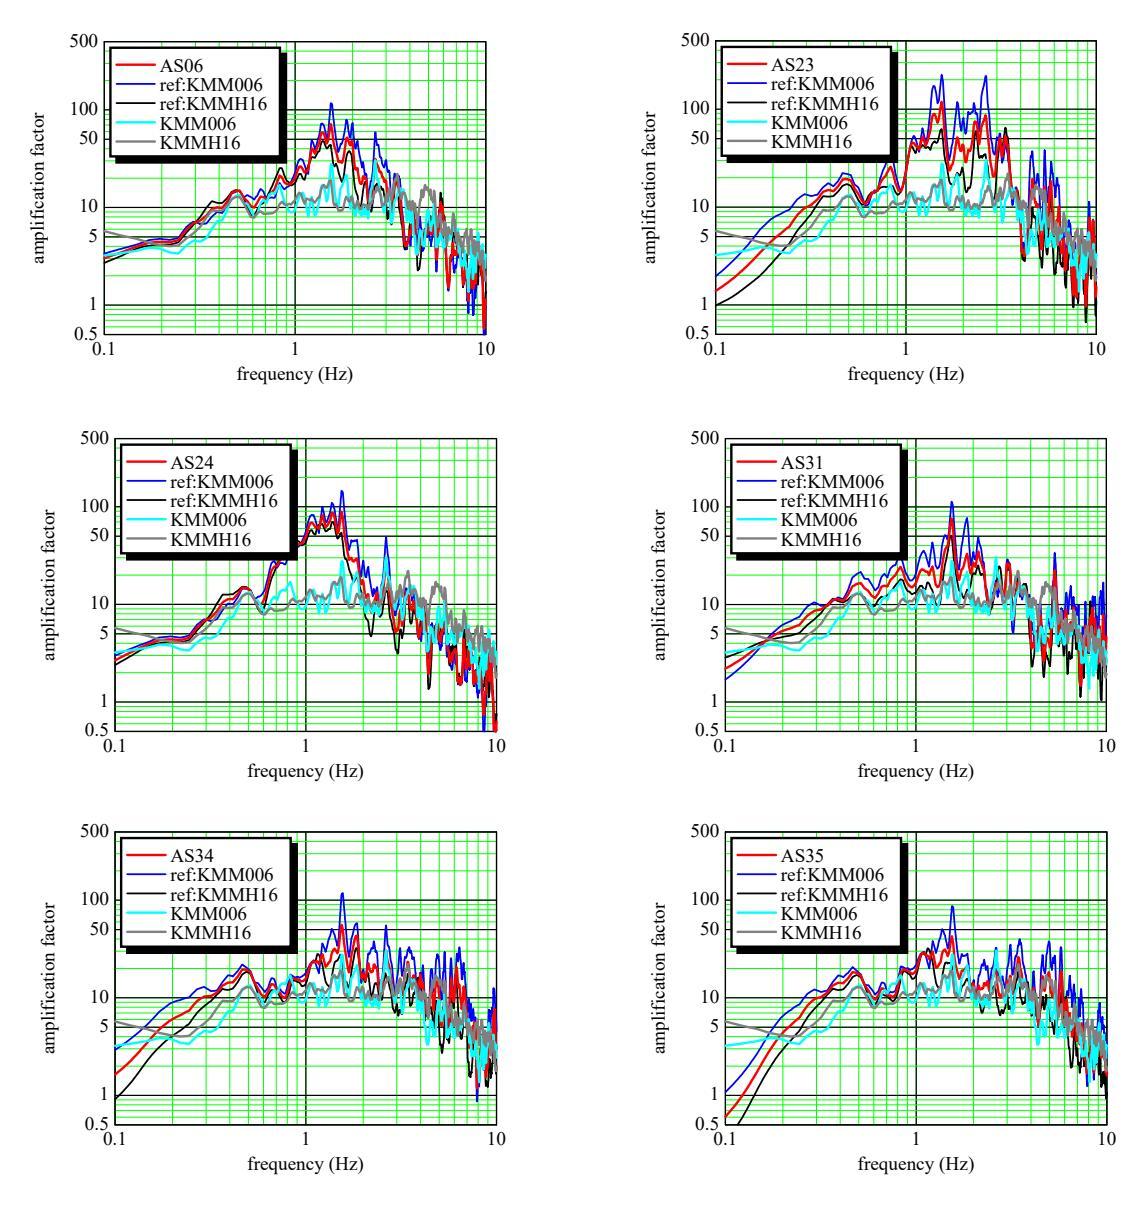
図-15 余震記録が取得できた常時微動観測地点のサイト増幅特性

図-15に余震記録が取得できた常時微動観測地点のサ イト増幅特性評価結果を示す. 図中のref:KMM006の表 記はKMM006との比により評価された結果, ref:KMMH16の表記はKMMH16との比により評価された 結果であり、赤実線が両者を平均することにより得られ たサイト増幅特性である. 図中には、基準強震観測点 KMM006やKMMH16のサイト増幅特性を示しているが、 いずれの地点でも1Hz前後の周波数領域において基準強 震観測点より大きな増幅倍率となっている. 特に1-2Hz の帯域ではかなり大きな倍率評価となる地点が多く、特 にAS23、AS24では最大倍率が100倍程度と極めて大きな 増幅倍率が算出されている.

これらのうち、AS23地点(=JA2地点)でのサイト増幅 特性のピーク周波数は約1.5Hzで、4月観測時の常時微動 のH/Vスペクトル比のピーク周波数と調和的であるが、 7月観測時のの常時微動のH/Vスペクトル比のピーク周 波数3Hzと比べると明らかに低周波数となっている.また、AS24はほぼJA1と同地点であり、前者は1.6Hz、後者 は2.5Hzのピーク周波数であり、やはりサイト増幅特性 のピーク周波数は4月観測時の常時微動H/Vスペクトル のピーク周波数と調和的であるが、7月観測時の常時微 動H/Vスペクトルのピーク周波数より低い.

これらの地点の構造物の被害は限定的なもので, AS23は古い住宅も多い地点であるが被害は中程度にと どまっていた. AS24は戸建て住宅は多くない地点であ るが,建築されてからかなりの年数が経過していると見 られる工場を含めて被害はほとんど見られない地点であ る. 従ってこれらの地点のサイト増幅特性は被害程度と 調和的ではなく,ここで得られたサイト増幅特性はあく

までも前震や本震の影響により地盤が非線形化し剛性が 大きく低下した状態での,地震発生前の時点よりも倍率 の大きな増幅特性であり,設計・防災等のための強震動 評価や前震・本震による各地点の地震動評価などに対し て,そのまま用いることはできない可能性が高いものと 考えられる.なお,AS34,AS35は4月15日すなわち本震 前の余震記録によるものであり,それら以外の地点は本 震後の余震記録による増幅特性である.
