# ケーブル収容管用ライニング管のケーブル防護 機能に関する耐震性能評価

地震時に既設管路設備が損傷しても光ケーブルを防護し通信遮断させない対策(二重管構造)が可能に なれば、減災効果を可能とする新しい設計・対策の展開を図ることができる.本研究では、管路が損傷し た後の光ケーブル損傷メカニズムを考慮した既設管路設備の性能評価を行う.具体的には、1)既設管路継 手が押込み・引き抜きにより繰り返し衝突する場合、2)液状化地盤並びに軟弱地盤での不等沈下や盛土の 側方流動など永久変位を受ける場合、3)防護コンクリートの破断に伴うせん断作用を受ける場合、の3通 りの作用を想定し、既設管路継手が破損した後、ケーブル収容管用ライニング管が光ケーブルの収容空間 を保持し、ケーブル防護機能を有することを実験及び解析的に明らかにした.

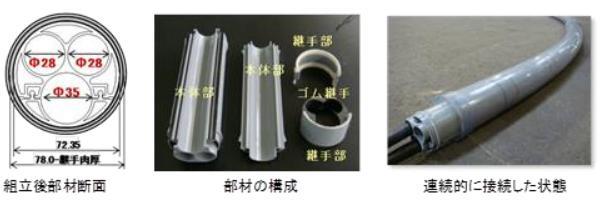
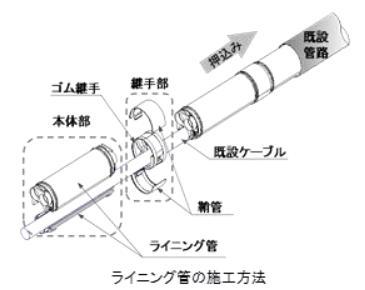
図-1 ライニング管の概要

ライニング管の概要を図-1 に示す. ライニング管は, 既設の 1000 心光ケーブル 1 条と新設の細径 1000 心光ケ ーブル 2 条を収容できる独立した 3 つの光ケーブル収容 空間を備えている. 材料は主に硬質塩化ビニルである.

ニング管の本体部外径 72.3mm に対し継手部外径 77.7mm と大きく,継手部が主に既設管路と接触する構造とする ことで摩擦力を軽減している.また,曲線区間への対応 として,ライニング管本体同士を接続する継手部分に 6mm の伸びしろを設け,一か所で約 7 度の曲げを可能 とすることで管軸方向および屈曲挙動に対し柔軟性を持 たせている.およそ 100mのスパンに換算すると 2.5mの 伸びしろに換算できる.

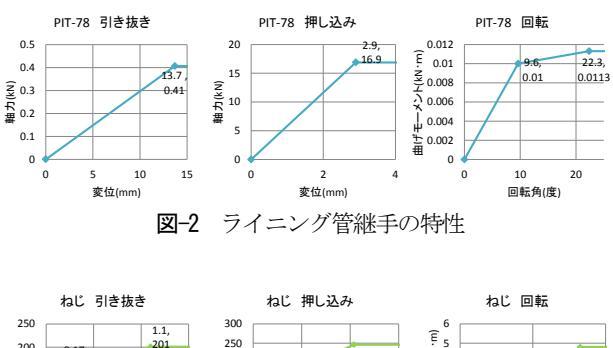
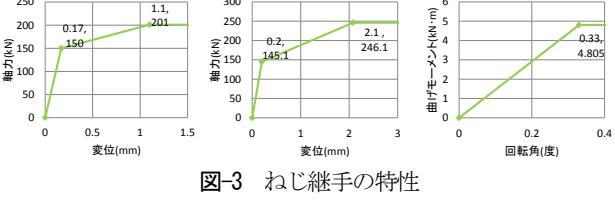
本研究に用いるライニング管とねじ継手鋼管の寸法及 び材料特性を表-1 に示す. ライニング管継手並びにね じ継手の引き抜きと押し込み、及び、回転に関する力学 性状を図-2、図-3 にそれぞれ示す.なお、ライニング 管の特性は、開発時の物性試験値を基に設定した.ライ ニング管は、内径 80.7mm の金属管に適用しており、既 設管路の大半を占めるねじ継手鋼管とライニング管との 組み合わせを検討する.ねじ継手鋼管における地震被害 は数多く報告されており、ケーブルを収容した状態でね じ継手鋼管の耐震性を向上させることが可能となれば、 実用的な対策として有用である.

部材の特性は、ERAUL2007 で解析可能な様に、断面幅と断面係数が等価となるパイプ断面に置き換えた.地盤ばねは、又木らの研究<sup>10</sup>により報告された軟弱地盤における通信管路の挙動解析の値を用い、表-3 に示すようにバイリニア形の地盤ばね特性とした.すべり限界値までの地盤ばねを K、すべり限界以降の地盤ばねを K、 とする.ねじ継手の特性は、図-3 に示すように実験から得られた非線形特性を用いた.

図-2 に示したライニング管継手の特性から,離脱防止継手の伸縮量 8mm に対しライニング管継手は 13.7mm と上回り,離脱防止継手の回転量 1.7°に対しライニング 管継手は 9.6°と上回る結果となった.従って,図-10, 図-11 に示す不等沈下モデルに対し安全と考えられる. しかしながら,離脱防止継手の特性として,引き抜き量 95mm を有していることから,性能評価として離脱防止 継手と同等以上の引き抜き量と回転量を有していること を実験的に検証することとした.

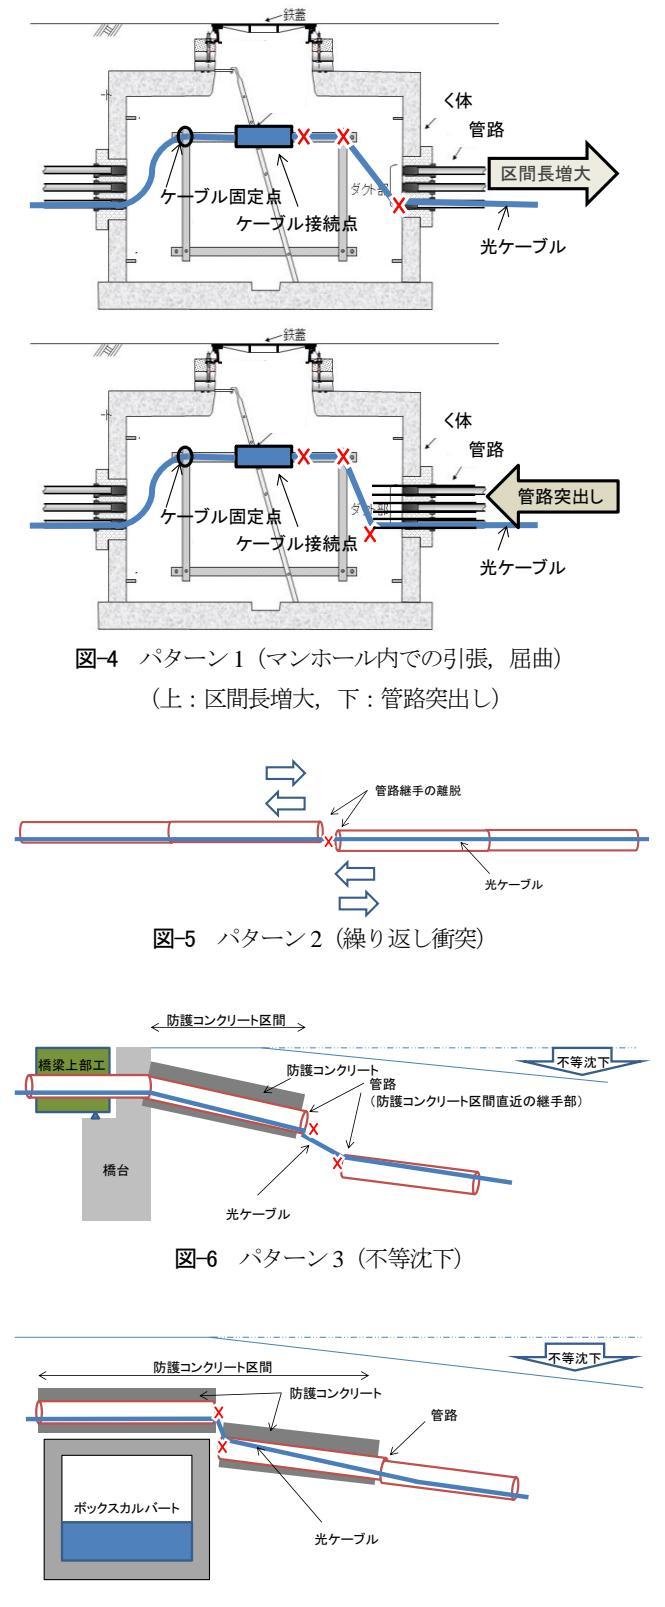
図-7 パターン4 (せん断作用)

過去被災から管路が被災しやすい箇所は,液状化地盤 や軟弱地盤における永久変位,盛土造成における沈下・ 流動・崩壊,橋台背面やボックスカルバート周辺での不 等沈下などである.管路が被災してもケーブルが損傷し なければ,応急復旧までの短期間であれば,通信サービ スを維持できる.このような過去の被災状況から光ケー ブルが損傷に至るメカニズムについて,図-4 から図-7 に示す以下の4つのパターンに分類した.

パターン1は、軟弱地盤での不等沈下,液状化による 沈下や側方流動,盛土の流動・崩壊などによりマンホー ル間の区間長が長くなる場合や、ダクト部から管路がマ ンホール側に突き出す場合において、マンホール内に固 定している光ケーブルに引張が生じる作用形態である. このような場合には、引張力あるいは許容を超える屈曲 状態により光ケーブルが損傷もしくは伝送損失が増加す る.図-4 にマンホール内での引張・屈曲による被災メ カニズムを示す.図中のケーブル接続点の左側の光ケー ブルは通常の状態を示し、右側の光ケーブルは引張られ ることで屈曲角が生じている.なお、ねじ継手鋼管以前 の規格においては、ダクト部での管路突出しによる屈曲 状態を伴う被災も確認されている.

パターン2は、地震動によりマンホール間で管軸方向 の引張・圧縮を受け、管路の継手部が離脱し、その後の 繰り返し衝突により、管路の変形に伴い光ケーブルが損 傷もしくは伝送損失が増加する作用形態である. 図-5 に地震動による繰り返し衝突に伴う被災メカニズムを示 す.

パターン3は、橋台背面やボックスカルバート周辺な ど人口造成された比較的軟弱な地盤での不等沈下、同様 に液状化地盤で強固な構造物周辺に生じる不等沈下によ り、管路継手もしくは旧伸縮継手が離脱する.このよう な場合には、離脱した管路が地盤変状に追随し、光ケー ブルが損傷もしくは許容を超えた屈曲状態になることで 伝送損失が増加する.図-6 に管路区間での不等沈下に 伴う引張・屈曲による被災メカニズムを示す.

パターン4は、橋台背面やボックスカルバート周辺な ど人口造成された比較的軟弱な地盤での不等沈下や液状 化地盤で強固な構造物周辺におこる不等沈下により、防 護コンクリート区間内で防護コンクリートが破損し、鉛 直方向に沈下する作用形態である.このような場合には、 光ケーブルにせん断作用が生じ、損傷もしくは伝送損出 が増加する.図-7 に防護コンクリート区間内でのせん 断作用による破断・損失増加による被災メカニズムを示 す.

過去被災では、図-5 に示したとおり、土中での引張 と圧縮を受け、管路の継手部が被災し継手が離脱した後、 再び元の位置に戻ろうとするため離脱した継手部で繰り 返し衝突が生じ、ケーブル被災にまで至るケースがある. 繰り返し衝突によって管端部が著しく損傷した実被災状 況を**写真-2**に示す.

液状化地盤や軟弱地盤においては、図-6 に示したとお り、不等沈下、盛土の変状などにより、防護コンクリー ト直近継手部でケーブルが被災することがある.地盤変 状による管路の実被災状況を写真-3 に示す.なお、防 護コンクリートは、無筋構造で、そのコンクリート強度 は13MPa以上と定めている.

東北地方太平洋沖地震時に実際に生じたケーブル切断 事例は、図-7 に示すように、ボックスカルバートを上 越しした区間の防護コンクリートが破断し、周辺地盤の 沈下に伴い防護コンクリートが鉛直方向に沈下し、光ケ ーブルにせん断力が作用し破断した事例である.図-13 にその被災事象を示す.

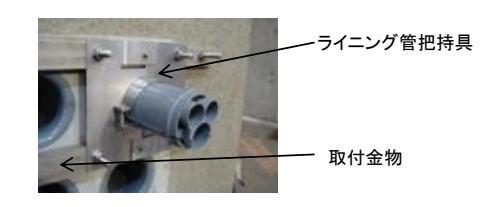
写真-1 ライニング管のマンホール内取付状況

パターン1については、既設管路への対策ではなく、 マンホール内に光ケーブルの余長を多くとり、光ケーブ ルに作用する引張力や屈曲角度を緩和する方法が有効で ある. なお、既設管路の突出しに対しては、ライニング 管による二重管を適用している場合において、**写真-1** に示すようにライニング管把持具や取付け金物により、 ダクト部におけるコンクリートの剥離・落下や管路突出 しへの抑制効果も期待できることから、今後とも被災事 例を注視しつつ、特段の方策はとらないこととする.

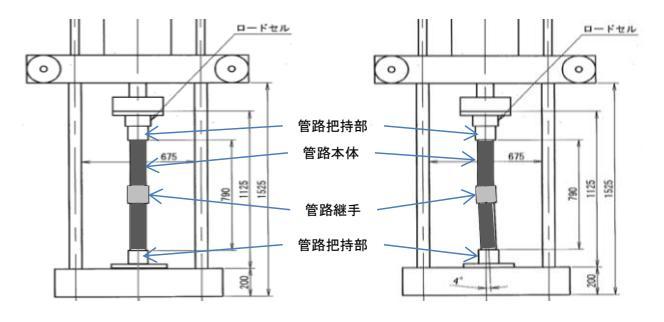
図-8 繰り返し衝突の評価モデル

評価モデルを図-8 に示す.評価は、250kN 万能試験機 を用いて軸方向に繰り返し引張と圧縮を加え、ライニン グ管がある場合と無い場合で光ケーブルの損傷に与える 影響を比較する.振幅は、2007 年新潟県中越沖地震で の被災事例を再現した解析より得られた値<sup>50</sup>とし、継手 が 50mm 押し込まれる圧縮を想定している.その際、屈 曲角なしの場合(屈曲 0°)と側方流動等により屈曲角 を伴う場合(屈曲 4°)の2ケースを想定した.

屈曲角 0°の試験では、試験機の圧縮性能の関係から ねじ同士を突き当てた位置(ねじ込んだ位置から 30mm 程度抜けた位置)から 80mmの押し込み、引き抜きのサ イクル試験を 3 サイクル行った. ライニング管がない状 態で管内部に光ケーブル (SM1000)を挿入し、ケーブ ル外被の損傷状況を確認する.

屈曲角 4°の試験では、試験機の圧縮性能の関係から 管端部同士を突き当てた位置(ねじ込んだ位置から 65mm 程度抜けた位置)から115mmの押し込み、引き抜 きのサイクル試験を3サイクル行った。ライニング管の ケーブル収容空間に光ケーブル(SM1000)を挿入し、 ケーブル外被の損傷状況を確認する.なお、試験速度は いずれの屈曲角のケースにおいても試験機の最大速度で

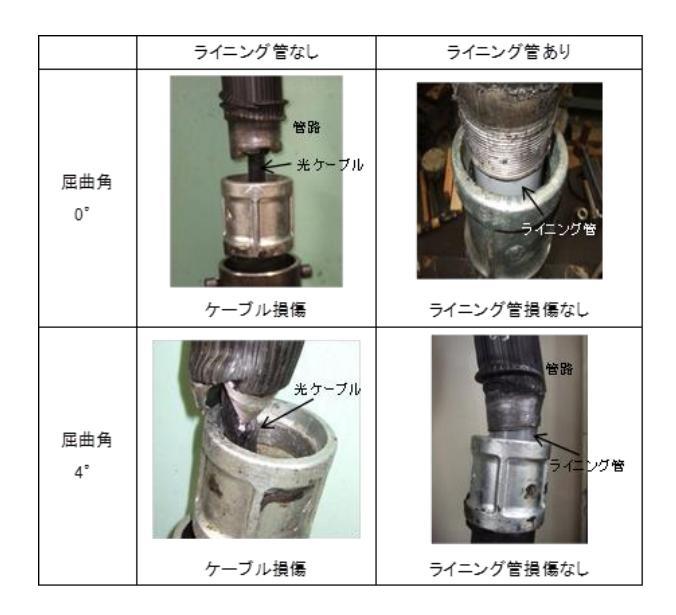
図-9 繰り返し衝突性能評価結果

屈曲角 0°の時, ライニング管がない場合は, 図-9 (上)に示すように, 衝突時の軸ずれにより鋼管継手部 が管内側にめくれ上がる様な被災が再現され, 鋼管の変 形により収容された光ケーブルの外被が損傷している. ケーブルを多条布設している場合やケーブルに張力が働 いている場合は, 更に損傷度が高くなることが想定され る. 一方, ライニング管がある場合は, ねじ継手鋼管は 損傷するが, ライニング管が管軸方向へのガイドになり 鋼管の変形は軽減され, ライニング管の表面に傷は付い たがケーブル収容空間は健全であり, 収容した光ケーブ ルに損傷は生じなかった.

屈曲角 4°の時, ライニング管がない場合は, 図-9 (下)に示すように, 衝突時の軸ずれが大きくなるため 鋼管継手部が管内側に大きくめくれ上がり, 内側に食い 込む被災が再現され, 鋼管の変形により光ケーブルが断 線にまで至っている.一方, ライニング管がある場合, ねじ継手鋼管は損傷するが, ライニング管が管軸方向へ のガイドになり鋼管の変形は著しく軽減され, ライニン グ管の表面に傷は付いたがケーブル収容空間は健全であ り, 収容した光ケーブルに損傷は生じなかった.

繰り返し衝突に関する性能評価として、ライニング管 が無い場合のねじ継手鋼管は、継手部でねじが管内部に 捲れるように損傷し、収容された通信ケーブルを損傷す る可能性が高いことが確認できた.一方、ライニング管 がある場合、ライニング管表面に傷は付くものの、ケー ブルの損傷は無く、光ケーブルを防護する効果が期待で きることが確認できた.

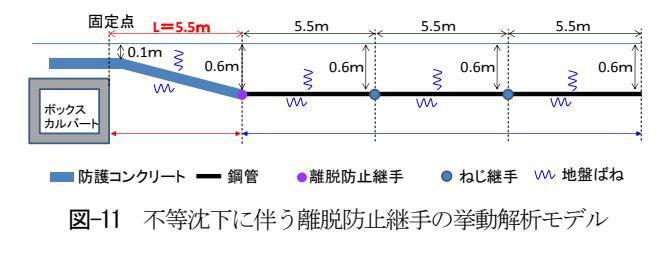
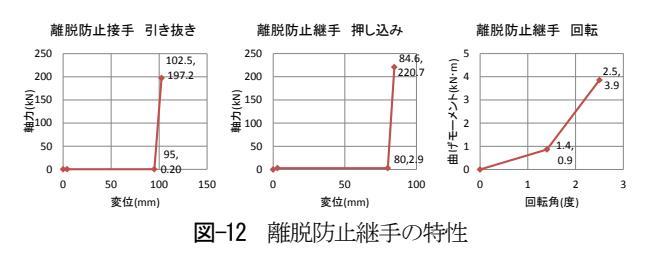
次に、防護コンクリート端部に離脱防止継手を設置し た現行設計における挙動を求める. なお,離脱防止継手 を設置した現行規格管路で被害が生じた事例は報告され ていない. 解析により 30cm の不等沈下が発生した時の 離脱防止継手の挙動を求めることで、既設管路に作用す る最大クラスの変形を求める.不等沈下に伴う離脱防止 継手の挙動解析モデルを図-11 に示す. 図-10 に示した ねじ継手の解析と同様に、防護コンクリート部の長さを 5.5m とし、防護コンクリート右端部の継手を離脱防止 継手とした. 各部材の要素長は 0.1m で分割した. 断面 形状・部材の特性および地盤ばね特性もねじ継手と同様 に, 表-2 および表-3 の値を使用した. 離脱防止継手の 特性は、図-12.に示すように実験から得られた非線形特 性を使用した. 設計上の引き抜き量は 105mm であるが, 実験で得られた結果から引き抜き量の許容値は 95mm と する.

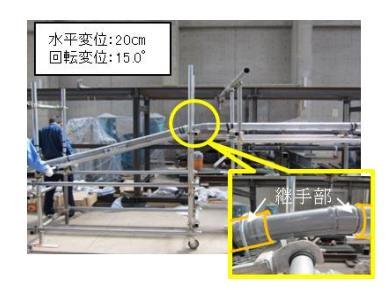
写真-4 不等沈下による検証モデル

検証実験は、ライニング管部材 36 個(8.3m)を接続し、 アクリル製の透明な管の中に設置した、アクリル管とラ イニング管は、両端でボルトにより固定した状態から、 引張から曲げの順番で行い、継手部に異常がないか確認 した、実験状況を**写真-4**に示す.

検証結果を表-5 に示す. 7cm から最大 20cm まで引張 り、0°から 2.5 °間隔で最大 15°まで曲げた. これらの 引張及び曲げ角度の数値は、2 項で述べたライニング管 継手の特性より、引張については 6mm/箇所×35 箇所、 曲げ角度については 10°/箇所×1, 2 箇所を考慮し、お

よそ限界に達する範囲での検証とした. 接続部において ライニング管の破損は生じず,ねじ継手鋼管離脱後の地 盤変状に対して,現行対策である離脱防止継手以上の十 分な追従性を有していることを確認した.

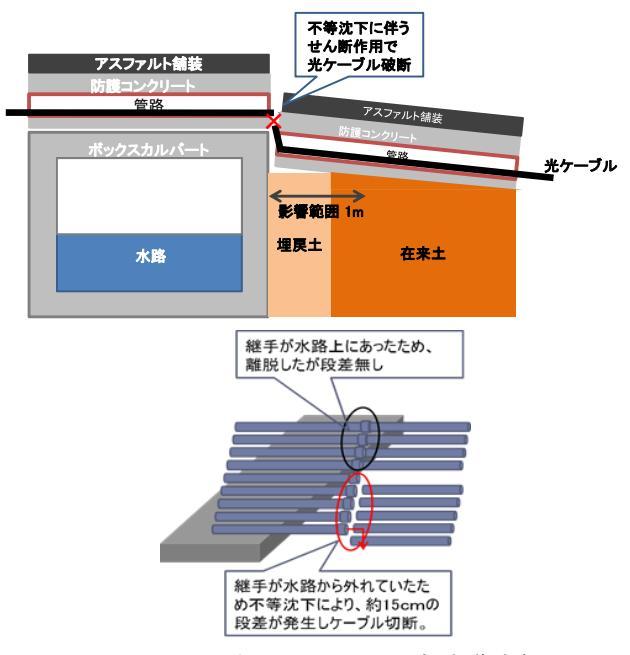
図-13 せん断作用による光ケーブル損傷事象(上:縦断方向,下:横断方向)

被災は、国道に添って歩道内に占用する管路設備と国 道を横断するボックスカルバート製の水路との交差する 箇所で発生している.管路設備は、ボックスカルバート を上越しするために占用位置を浅くする必要があり、通 常であれば多条多段のところを1段9条の平積みにして ボックスカルバートに直接載せていた.管種は、ねじ継 手鋼管であり、継手位置は、管軸方向に千鳥配置ではな く同一箇所に全て位置していた.管路布設時に管路を並 べてから継手を接続するため施工上のやり易さから継手 位置を揃えていることが過去多かったためである.継手

位置としては、4条はボックスカルバート直上に位置し、 残り5条はボックスカルバート直上からずれ、埋戻土の 上に位置している.

被災状況は、ボックスカルバート端部に位置する管路 継手部で防護コンクリートが継手位置に添って割れ、管 路継手は全て離脱していた.今回、複数の管路継手の位 置を同一線上に揃えることで継手の外径分のコンクリー ト厚さが薄くなること、継手から継手管のコンクリート 厚さが薄くなることなど、構造体として弱点部になり易 いと考える.なお、離脱した継手のねじ部を中心に管路 が腐食しており、地震前から防護コンクリートに亀裂等 が発生し、水分を供給していた可能性も考えられるが、 コンクリート厚さが薄いことやこのような形態での施工 箇所が多いことを考えると防護コンクリート区間におけ る不等沈下に伴う現象と考えられる.

ボックスカルバート直上に継手が位置している4条に ついては、防護コンクリート端部がボックスカルバート 上にあり段差を伴う沈下は見られない.一方、管路継手 位置がボックスカルバート上に無い5条については、管 路を含む防護コンクリート、アスファルト舗装ともに管 軸鉛直方向に約 15cm 沈下している.鋼管の内径は 80.7mm、外径は 89.1mm であり、約 15cm の沈下は、管 路直径の約2倍の沈下に相当する.管路に収容されてい る光ケーブルは、ボックスカルバート上に位置し続ける 管路と離脱後沈下する管路に挟まれるように上載荷重相 当のせん断力が加わり、光ケーブルが破断し通信が途絶 した.

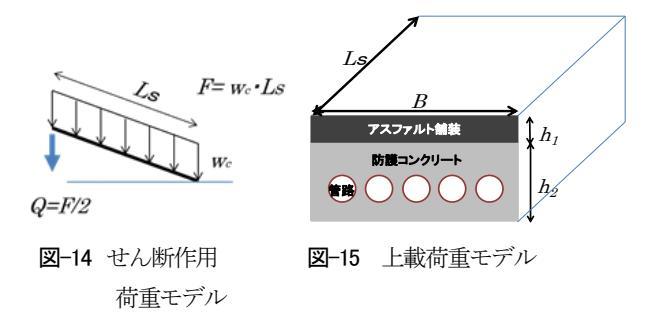
今回の被災事象は、1)ボックスカルバートの埋戻土近 辺で発生する急激な段差を伴う不等沈下であること、2) 沈下側の管路,防護コンクリートの軸方向は埋設深度が 深くなる方向に傾斜していること、3)ボックスカルバー ト周辺から離れた位置では地盤の転圧が利いており比較 的安定した状態で防護コンクリートを支持していること、 などから光ケーブルに作用したせん断力は図-14 に示す 片端持上荷重モデルとした上で、全上載荷重 Fの1/2が せん断力 Q として作用するモデルで考えることとした. 図-15 に上載荷重モデルを示す.上載荷重としては、① アスファルト舗装重量、②防護コンクリート重量、③既 設管路重量、を考える.荷重モデルから総計重量の1/2 がせん断力として作用するので光ケーブルに作用するせ ん断力 Qは、以下の式(1)となる.

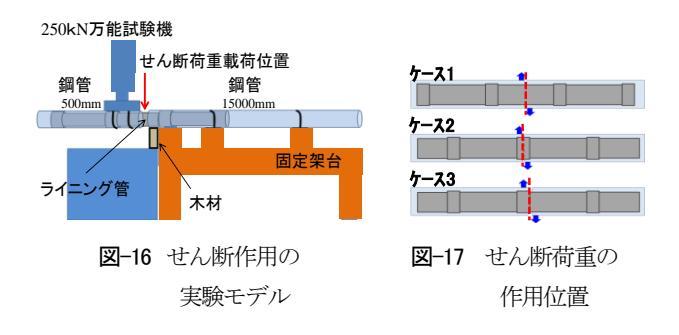
図-16に実験概要を示す.管路は既に離脱していることから250kN万能試験機に鋼管を固定した側と固定架台に固定した鋼管側を突合せ、その中にライニング管と光ケーブルを設置する.万能試験機に設置した鋼管側に鉛直方向に変位制御にて荷重をかけることでライニング部材にせん断力を作用させる.なお、固定側は、鋼管のたわみによる影響を低減するため木材で支えるとともに、鋼管が回転しないように固定した.

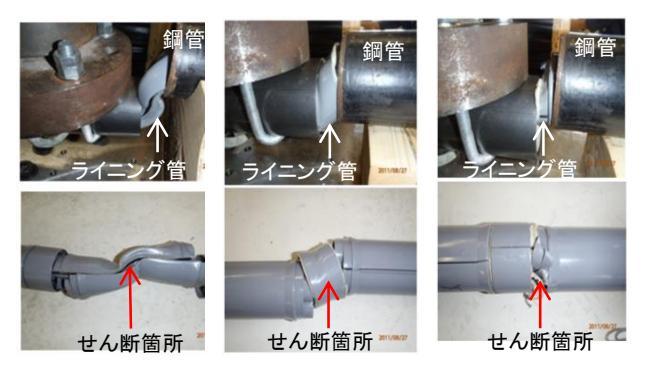
載荷の際,光ケーブル収容孔が変形し光ケーブルを挟 み込むことで容易に軸方向前後に移動できなくなる荷重 を通信途絶回避レベルにおける空間限界荷重と定義する. その後,部材が破断するまでの荷重を破断荷重とする. なお、ライニング部材は、継手を有する構造から継手部 が弱点となり、せん断荷重を作用させる位置により空間 限界荷重,破断荷重が異なることが想定される.せん断 力を作用させる位置を3ケース設定し、各ケース3回測定 する.図-17にせん断荷重を作用させる3ケースの位置を 示す.赤色破線がせん断力を作用させる位置である.

ケース1は、部材本体部の中央に位置し、せん断力は 継手に左右されず本体部分に作用する.ケース2は、継 手部中央に位置し、継手内部の本体部材の切れ目となる ため、せん断力は継手部材に作用する.ケース3は、継 手部端部に位置し、継手内部の一部本体と継手部が重な り合っており、せん断力は本体並びに継手内部の一部本 体と継手部に作用する.

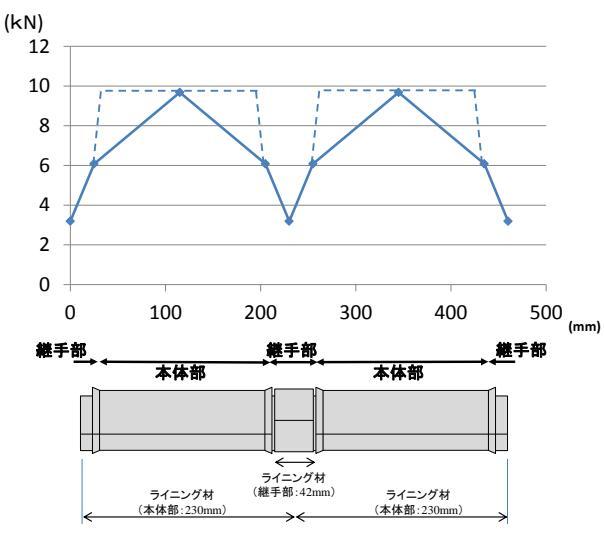
図-18 ライニング管のせん断耐荷力

部材が連続した状態での通信途絶回避レベルとしての せん断耐荷力を図-18に示す.横軸に本体部と継手部の 位置関係がわかるよう併記した.230mmが継手部の中心 となりケース2の載荷位置に相当する.なお,本体部分 でのせん断耐荷力が連続していると想定したラインを点 線で示した.実際の現場において,どの位置にせん断荷 重が作用するかは不確定なため,最も弱い継手部にせん 断荷重が作用するものと考えることが安全側と言える. 従って,ライニング管のせん断耐荷力*q*は,設計上3.2kN 程度と考えるのが妥当と言える.

さらにデータ母数が少ないこともあり試験結果を正規 分布と考え 95%の信頼性をもって安全側に判断するこ ととし<sup>12)</sup>,標準偏差を求め平均空間限界荷重から-1.64σ の値を通信途絶回避レベルにおけるせん断耐荷力 q と定 義する. なお,通信途絶を想定した限界設計であること から安全率は考慮しない.
