大ひずみを複数回経験したゴム支承の 残存耐震性評価確認実験

Key Words : rubber bearing, cyclic loading test, residual seismic performance

EVALUATION OF RESIDUAL SEISMIC PERFORMANCE OF RUBBER BEARINGS EXPERIENCED LARGE DEFORMATIONS BASED ON CYCLIC LOADING TESTS

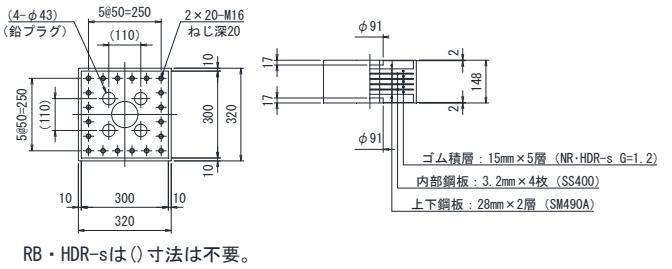
図-1 実験供試体の構造図(単位:mm)

本実験に用いた供試体は、RB3体、LRB3体、HDR-S3

本実験では、道路橋支承便覧 %における一次形状係数 S₁ が最小値(S₁>4)に近くなるように、ゴム一層の厚さを 15mm(S1=4.68~5.00)とした.また、ゴム支承の厳し い条件下の限界状態を確認するために、あえて変状の出 やすいと思われる厚さを採用した.

RB	LRB	HDR-S
平面形状	(mm)	300 × 300	300×300	300 × 300
単層厚	(mm)	15	15	15
積層数	(層)	5	5	5
総ゴム厚	(mm)	75	75	75
一次形状係数	-	5.00	4.68	5.00
二次形状係数	-	4.00	4.00	4.00
ゴム材の呼び	-	G12	G12	G12

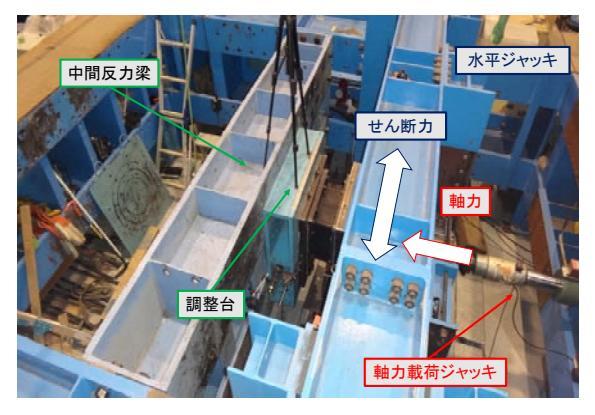
図-2 実験装置の概要

実験装置の概要図を図-2に、実験供試体のセットアッ プ状況を図-3に示す.図-2に示す中間反力梁の上に高さ 調整用の台を設置し、その調整台とゴム支承の下沓を固 定した.また、ゴム支承の上沓は載荷盤に固定し、図-2

に示す軸力載荷ジャッキにより供試体に軸力を,水平ジ ッキによりせん断力を与えた.なお,軸力は頭部が水平 方向に変位しても常に軸方向に作用させることができる ようにスライドする構造となっており,水平荷重,軸力 は独立して作用させることができる.なお,本実験では, 実験装置の構造および供試体の二次形状係数の関係で, 大きな水平変位を与えた際に供試体に引張が発生しやす い条件となっている.

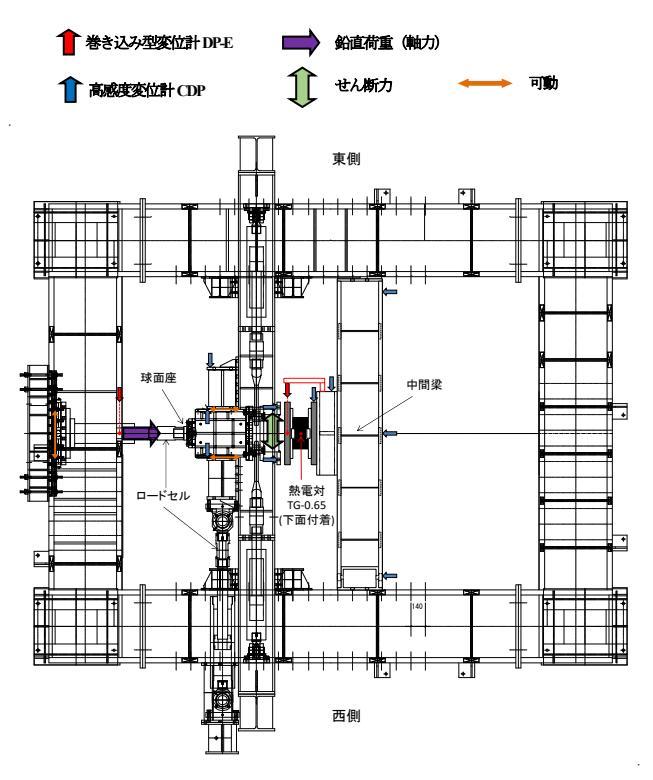
図-4 計測器の測定位置

計測器の測定位置を図4 に示す.本研究では、ゴム 支承の水平荷重と水平変位の履歴を中心に検討を行って おり、水平荷重は水平荷重用ジャッキに設置したロード セルの値により、水平変位はゴム支承の上沓に設置した 巻き込み型変位計 DP-E とゴム支承の下沓に設置した高 感度変位計 CDP-25 との相対変位より求めた.

載荷方法は、図4 に示す軸力載荷ジャッキから供試 体に鉛直荷重(軸力)を与え、水平ジャッキから供試体 にせん断力を与えるものとした.鉛直荷重は荷重制御よ り、水平荷重は変位制御より与えた.また、本実験では、 載荷装置の能力から、水平方向載荷速度を 0.5mm/s と設 定して1日10回ずつ繰り返し載荷を行うこととし、5回 の繰り返し載荷を行った後に2時間程度実験を休止し、 その後に5回繰り返し載荷を行う方法とした.

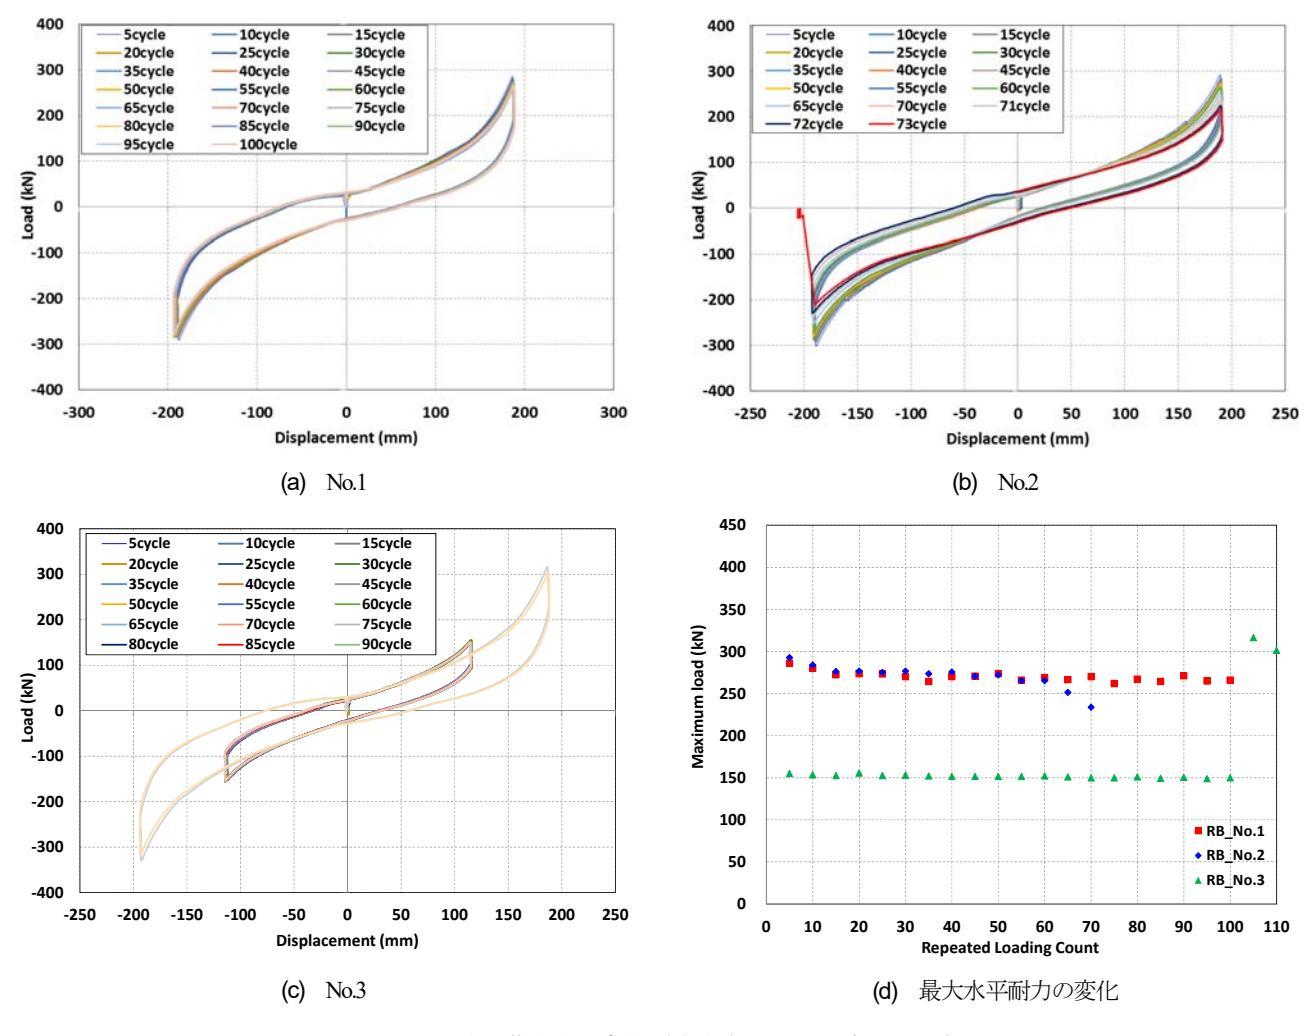
図-5 RBの水平荷重-水平変位の履歴(5サイクルごとに表示)

RB の各実験ケースの荷重-変位履歴と、+側の最大水 平耐力の変化を図-5 に示す.これらの結果は、各載荷 日の 5 サイクルと 10 サイクル目の応答をそれぞれプロ ットしたものである.これらの応答で分析した理由は、

まず No.1 の荷重-変位履歴をみると,繰り返し回数が 増えても,履歴形状として大きな変化はないことがわか る.また5サイクル目と100サイクル目の最大耐力を比 較すると,5サイクル目では286kN,100サイクル目で は266kNであり,初期の最大水平耐力から7%程度減少 したものの,大きな変化はみられていない.

一方, No.2 では, 61 サイクル目にゴム支承の表面に おいて亀裂が発生し, 73 サイクル目にせん断変形 250% を与えたところで破断が生じた. 損傷状況の詳細につい ては c)にて述べるが, この破断に至るまでの荷重-変位 履歴を調べるため, 図-5(b)には 5 サイクルから 70 サイ クルまで 5 サイクルごとにプロットし, 70 サイクルか ら破断した 73 サイクルまでは 1 サイクルごとにプロッ トした.まず履歴形状について No.1 と比較してみると, No.2 では全体的に繰り返し載荷回数が増えるにつれて 最大耐力が低下している傾向がみられた.最大水平耐力 をみてみると、5 サイクル目で 293kN,破断した 73 サイ クル目では 216kN であり、初期の最大水平耐力から著し く低下していることが確認された.5 サイクルから 60 サイクルまで、5 サイクルごとに約 6kN の減少であった が、60 サイクルから 70 サイクルにおいては、5 サイク ル毎に約 16kN の減少、70 サイクルから 73 サイクルに おいては、1 サイクルごとに約 12kN の減少となった. このように、No.2 ではゴム支承表面の亀裂と破断に伴 い、最大水平耐力が変化していることがわかった.

No.3 においては、まずせん断ひずみ 150%の 100 回繰 り返し載荷において RB の最大水平耐力に着目してみる と、+側、一側ともに繰り返し載荷回数が増加してもほ ぼ一定であることがわかった.5サイクル目と 100 サイ クル目の最大水平耐力を比較すると、5サイクル目では 155kN、100 サイクル目では 150kN であり、最大水平耐 力が僅かに低下しているもののほとんど変化はみられな かった.また、せん断ひずみ 250%の繰り返し載荷にお

いて、105 サイクル目と 110 サイクル目の最大水平耐力 を調べてみると、105 サイクル目では 316kN、110 サイク ル目では 301kN であり、これらを No.1 と比較すると耐 力がやや大きい結果となった. この原因は、実験供試体 のばらつき、また支承部に作用する引張力の具合が No.1 と No.3 で異なっていたことなどが考えられる.

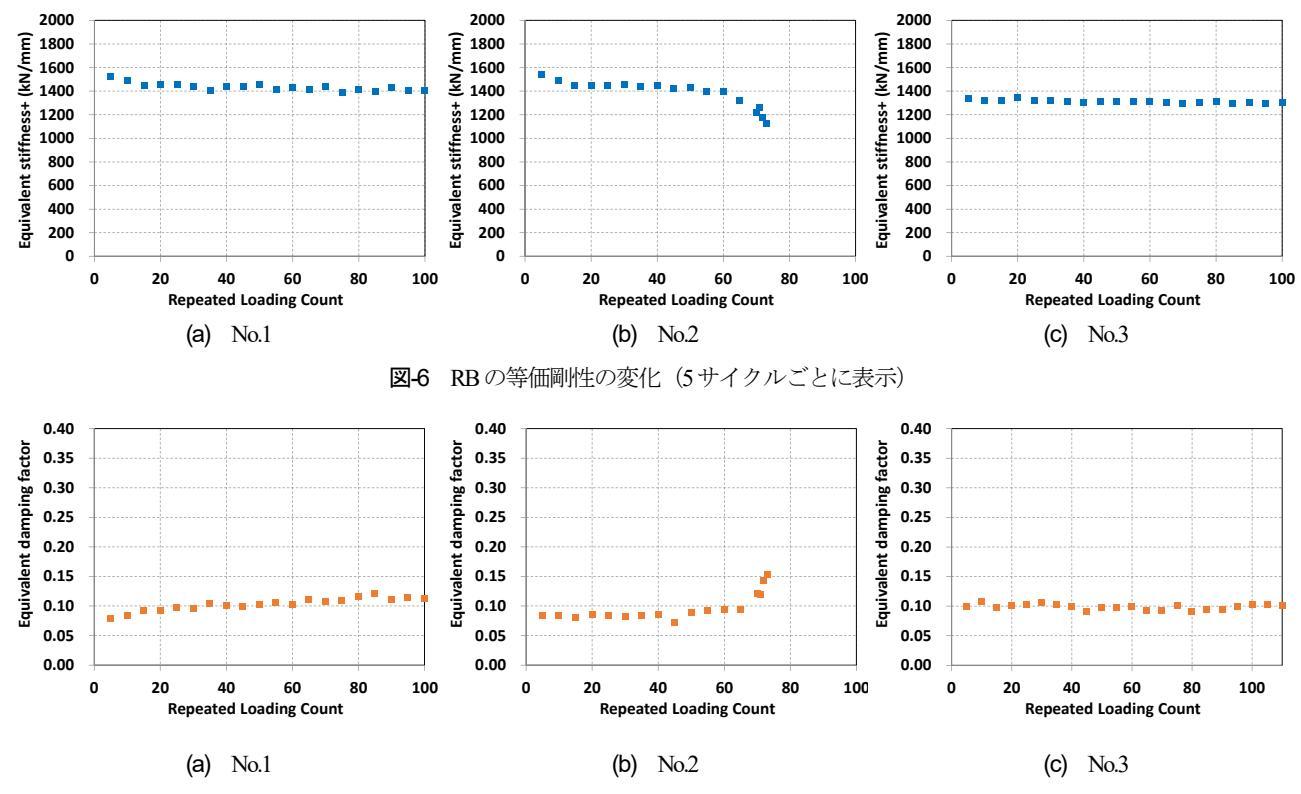
図-7 RBの等価減衰定数の変化(5サイクルごとに表示)

各実験ケースの等価剛性と等価減衰定数の変化を図-6, 図-7 に示す. a)にて示した荷重-変位履歴と同様に、各 載荷日の5サイクルと10サイクル目の応答をそれぞれ プロットした.

まず, No.1 の等価剛性から見てみると, 繰り返し載 荷回数が増えてもほぼ一定の値をとることが確認された. これは a)にて述べたように, 繰り返し載荷回数が増え ても最大水平耐力はほとんど変化しないためである.ま た,等価減衰定数についても等価剛性と同様に, 繰り返 し載荷回数が増えてもほぼ一定の値をとることが確認さ れた.これは繰り返し載荷回数が増えても RB が吸収す る履歴吸収エネルギーがほぼ一定の値であったためと考 えらえる.

No.2 の等価剛性については、5 サイクルから 20 サイ クルまでは減少傾向であったが、20 サイクルから 60 サ イクルまではほぼ一定の値をとり、亀裂が生じた 60 サ イクルから破断した 73 サイクルの間において再度減少 していく傾向を示した.また、破断直前には急激な減少 となっており、a)にて示した水平耐力と同様な傾向を示 した. 等価減衰定数については、5 サイクルから 60 サ イクル付近まではほぼ一定の値をとり、その後 60 サイ クルから破断した 73 サイクルにおいて急激に増加した. これは、5 サイクルから 60 サイクルにおいては、最大 水平耐力の減少に伴い、式(2)における弾性エネルギー と履歴吸収エネルギーともに小さくなるが、その減少率 がほぼ等しいため等価減衰定数がほぼ一定の値となった と考えられる.また 60 サイクル以降については、RB の 破断に伴い最大水平耐力が急激に減少したため、式(2) における弾性エネルギーの減少量が支配的となり、相対 的に等価減衰定数が大きくなったと考えられる.

No.3 の等価剛性については、5 サイクルから 100 サイ クルまで繰り返し載荷回数が増えてもほぼ一定の値をと ることがわかった.また、等価減衰定数に関しても、5 サイクルから 100 サイクルまで繰り返し載荷回数が増え てもほぼ一定の値となっており、せん断変形が 150%程 度のひずみレベルであれば、せん断ひずみ 250%時に比 べると RB にかかる負荷が小さく、100 回程度の繰り返 し載荷では、RB の等価剛性や等価減衰定数に対してほ とんど影響を及ぼさないことがわかった.

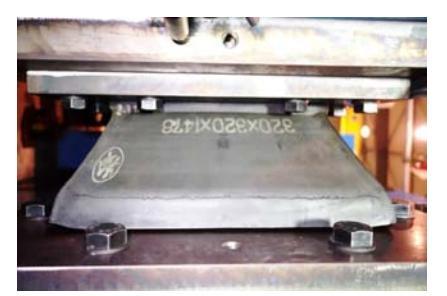
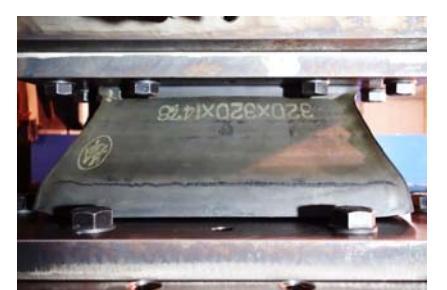
写真-1 No.1の外観状況(RB)

RBの No.1~No.3の 20 サイクル目載荷時の状況とその 後の損傷進展状況を**写真-1~写真-3**に示す. No.1 の場合, 100 サイクル載荷終了後に RB の外観を確認したところ, 側面においていくつかの膨らみが発見されたものの, 亀 裂などの目立った損傷は現れておらず, 1 サイクルから

100 サイクルまで外観がほぼ同様であった. このように、 せん断ひずみ 250%を 100 回繰り返し載荷しても、1 サイ クルから 100 サイクルを通して、外観上の変状はほとん どみられなかった.

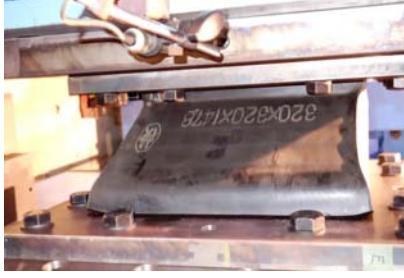
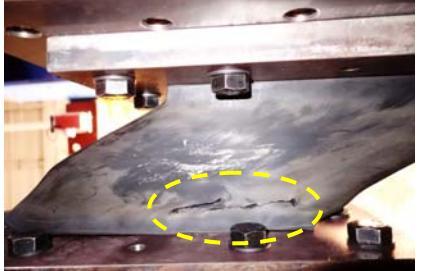
写真-2 No.2の外観状況 (RB)

No.2 の損傷状況については,60 サイクルまでは初期 状態とほとんど変化がみられなかったが,61 サイクル において写真-2(b)に示すように支承下面において亀裂が 確認された.この亀裂の発生により,60 サイクル付近 から等価剛性や等価減衰定数の応答特性が変化したと考 えられる.また,61 サイクル以降は,支承下面と支承 側面において亀裂が進展し,72 サイクルにおいて支承 下面と支承側面において大きな亀裂が生じた.そして, 73 サイクル目において破断が生じ,RBの上下が完全に 分離した.

また、本載荷装置では、載荷変位が大きくなっていく と鉛直載荷治具において若干の回転が生じうる機構とな っており、今回の実験ではゴム支承が回転を伴うせん断 挙動を行っていたため、亀裂が生じやすい環境であった と考えられる.同ロットの供試体ではないが、同寸法の ゴム支承供試体を用いて鉛直ジャッキの回転が生じない 載荷装置にて同条件の実験を実施したが、その実験では 100回載荷を行っても異常が見つからなかった.

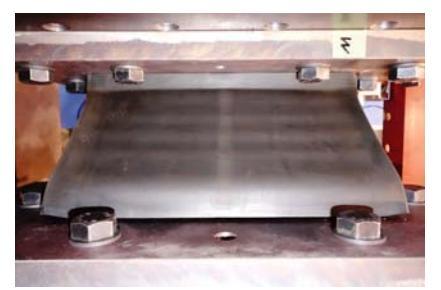
写真-3 No.3 の外観状況 (RB)

No.3 においては、せん断ひずみを 150%としていたこ ともあり、No.1 と同様に目立った外傷は確認されなか った.また、250%のせん断ひずみを与えていた 101 サ イクル~110 サイクルにおいても、特に目立った損傷は 発生しなかった.このことから、レベル1クラスの地震 動の最大振幅を 100 回程度経験しても十分な耐震性能を 有していることがわかった.

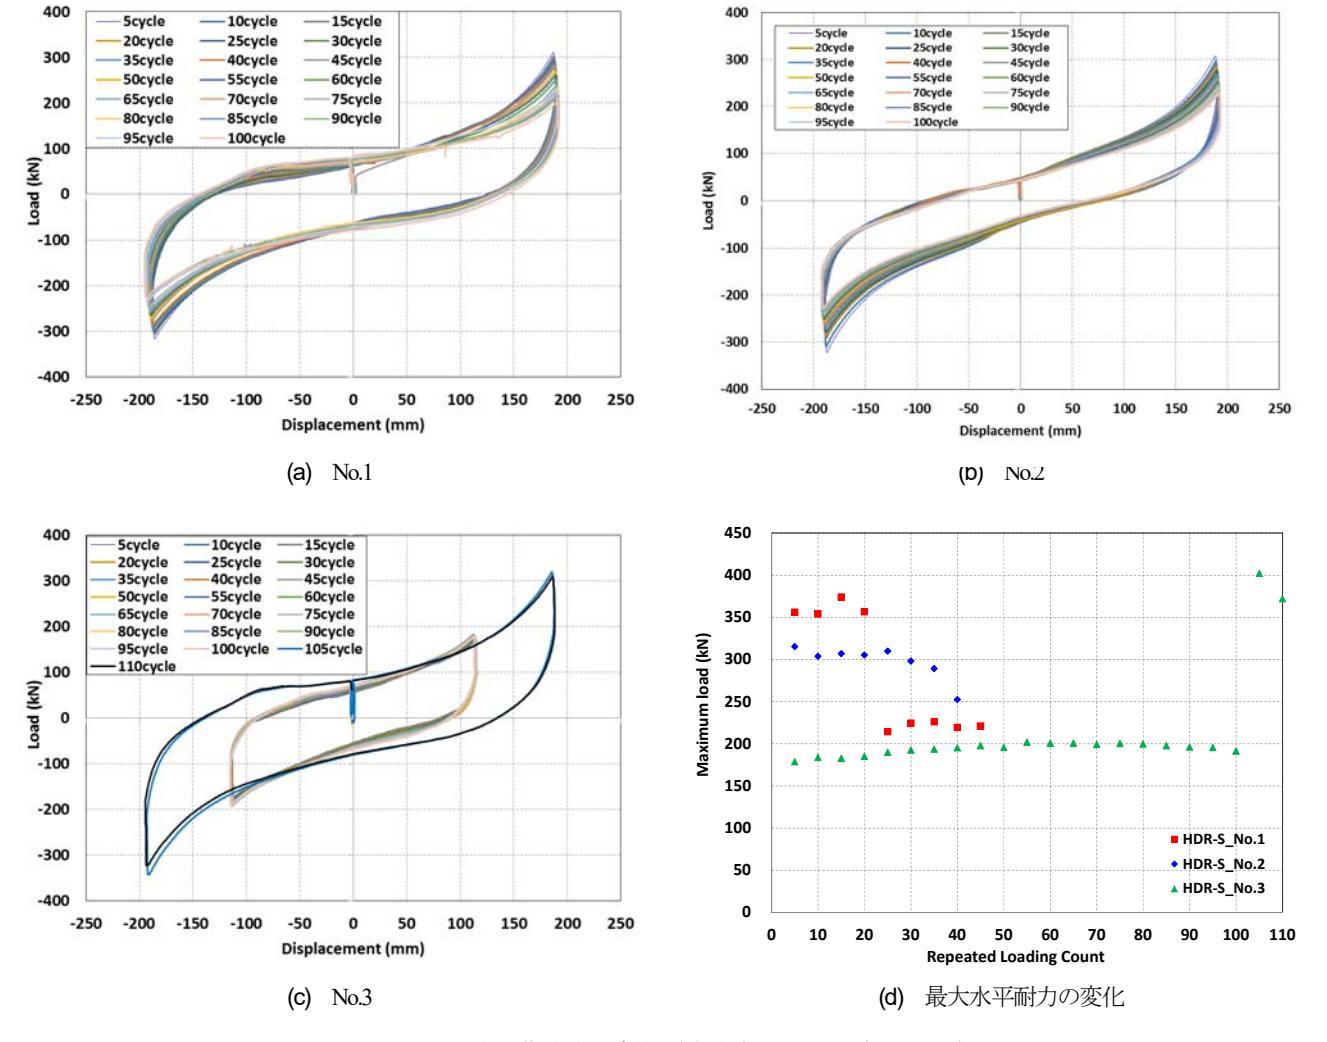
図-8 LRBの水平荷重-水平変位の履歴(5サイクルごとに表示)

LRB の各実験ケースの荷重-変位履歴と、+側の最大 水平耐力の変化を図-8 に示す. LRB の結果についても RB と同様に各載荷日の5サイクルと10サイクル目の応 答をそれぞれプロットしている.

まず No.1 の荷重-変位履歴をみると,繰り返し回数が 増えるにつれて,最大耐力が少しずつ低下していくこと がわかる.せん断ひずみ 250%時の最大水平耐力に着目 してみると,繰り返し回数が増えるにつれ,最大水平耐 力がほぼ一定間隔で小さくなっていく傾向を示したが, 40 サイクル目から LRB 側面の膨らみが大きくなり,荷 重低下がやや大きくなっている.5 サイクル目と 100 サ イクル目の最大水平耐力を比較すると,5 サイクル目で は 310kN, 100 サイクル目では 202kN であり,初期の最 大水平耐力に比べ約 1/3 程度の耐力が小さくなっていた ことがわかった.こうした LRB の最大水平耐力の低下 は,等価剛性の変化にも影響を及ぼすと考えられる.

No.2 の荷重-履歴においては、No.1 と同様に繰り返し 載荷回数が増えるにつれ、最大水平耐力がほぼ一定間隔 で小さくなる結果となった.5サイクル目と 100 サイク ル目の最大水平耐力を比較してみると、5 サイクル目で は 307kN、100 サイクル目では 227kN であり、No.1 と同 程度で低下していることがわかった.履歴形状について No.1 と比較してみると、軸力が小さいため、降伏耐力 が小さく、履歴面積も小さい結果となっている.

No.3 の荷重-変位履歴においては、まずせん断ひずみ 150%の 100 回繰り返し載荷において LRB の最大水平耐 力に着目してみると、繰り返し載荷回数が増加しても耐 力がほぼ一定であることがわかった.5 サイクル目と 100 サイクル目の最大水平耐力を比較すると、5 サイク ル目では 170kN, 100 サイクル目では 171kN であり、ほ とんど変化がみられなかった.また、せん断ひずみ 250%繰り返し載荷において、105 サイクル目と 110 サイ クル目の最大水平耐力を調べてみると、105 サイクル目 では319kN、110 サイクル目では309kN であり、110 サイ クル目の耐力が105 サイクル目に比べ10kN~20kN 程度 低下していたが、これはNo.1の5サイクル目と10 サイ クル目の水平耐力の変化とほとんど変わっていない、す なわち、150%のせん断ひずみを100回繰り返して与え ても、その後のLRBの水平耐力および荷重変位の履歴 特性は初期状態のそれらとほとんど変わらないことがわ かった.

こうした LRB の外観変状がみられても、図-8(a)に示 したように荷重-変位関係や等価剛性においてはほぼ一 定の変化が見られており、これらのゴム支承のせん断変 形特性が支承の外観変状によって急激に変化することは 確認されなかった.このことから、LRB の側面に膨ら みが生じたとしても、直ちに性能が変化することはなく、 LRB としては十分な残存耐震性を有していることが確 認された.

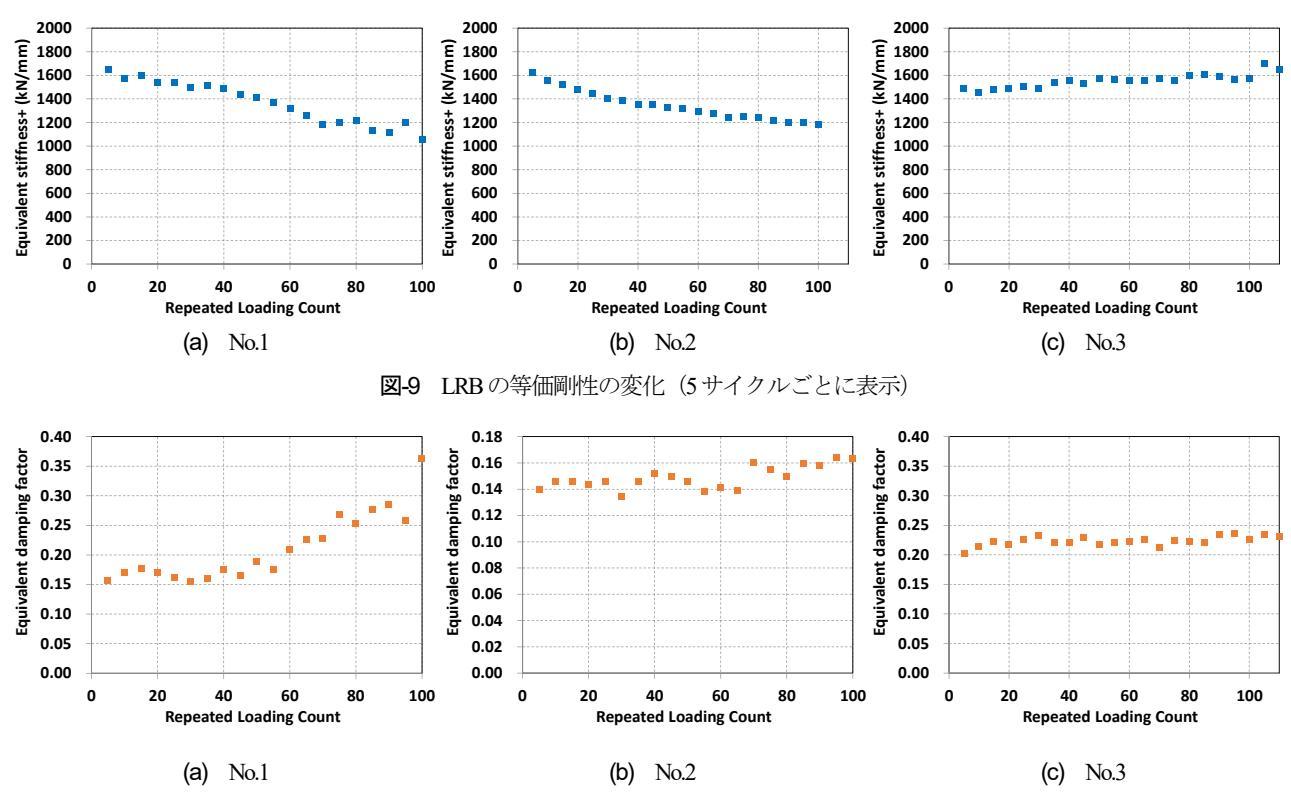
図-10 LRBの等価減衰定数の変化(5サイクルごとに表示)

まず, No.1の等価剛性から見てみると, 繰り返し載 荷回数が増えるにつれ, ほぼ一定の比率で減少していく ことが確認された.これは**a**)にて述べたように繰り返 し載荷回数が増えるにつれて LRB の最大耐力が小さく なったためである.また, 70 サイクル目から等価剛性 が不規則に変化しているが,これは載荷中に軸力が少し 抜けていたことが原因である.一方,等価減衰定数につ いては,繰り返し載荷回数が増えるにつれ,増加する傾 向が見られた.これは,繰り返し載荷回数が増えるにつ れて切片荷重が大きくなったことが原因であると考えら

No.2の等価剛性については、No.1と同様に繰り返し 載荷回数が増えるにつれ、ほぼ一定の比率で減少してい くことが確認された.初期の等価剛性は約1600kN/mm であり No.1とほぼ同値であるが、100サイクルでは耐力 低下が大きくなかったため、等価剛性は1200kN/mmと No.1より少し大きい値を示した.等価減衰定数につい ては、切片荷重が40サイクル付近から少し低下する傾 向にあるため、これに伴い等価減衰定数も少し低下して いたが、全体的にみると繰り返し載荷回数が増えるにつ れて等価減衰定数の変化はほとんどないとみてよいと思 われる.

No.3 においては、No.1、No.2 とは異なり、繰り返し載 荷回数が増えるにつれ、等価剛性、等価減衰定数どちら も微少に増加しているものの、ほぼ一定の値であること が確認された.このことから、せん断変形が 150%程度 のひずみレベルであれば、せん断ひずみ 250%時に比べ るとゴム支承にかかる負荷が小さく、100 回程度の繰り 返し載荷下では、LRB の剛性や等価剛性に対して大き な影響を及ぼさないことがわかった.また、せん断ひず み 250%載荷において 105 サイクル~110 サイクルの等価 剛性に着目してみると、等価剛性が減少しているが、そ の減少量は No.1 の 5 サイクル~10 サイクル載荷時とほ とんど変化していないことがわかった. の後の損傷進展状況を写真4~写真6 に示す. No.1 の場 合,20 サイクル目の載荷までは外観上の変化はみられ なかったが,21 サイクル目の載荷から LRB の側面が膨 らみ始める様子が確認された.それ以降,サイクル数を 重ねるにつれ,膨らみが両側側面に現れ,40 サイクル 目には写真-4(b)に示すように LRB 上下部において膨ら みが確認された.その後 100 サイクルまで加振した結果, 性能上の大きな問題は生じていないが,鉛の吐出が確認 された.

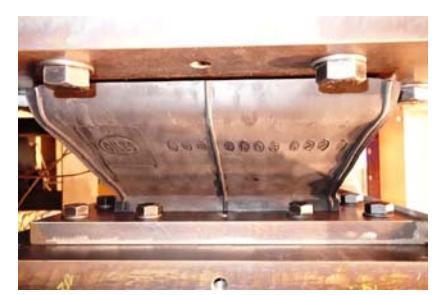
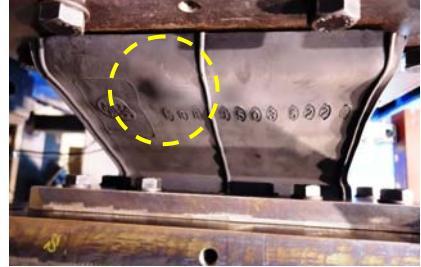
写真-5 No.2 の外観状況 (LRB)

No.2 の損傷状況については、30 サイクル目から LRB 側面において膨らみがみられ、100 サイクル目の載荷で は**写真-5(b)**に示すような膨らみが確認されたが、No.1 の ような外観変状はみられなかった.これは、No.2 では 軸力が小さいため、250% せん断ひずみが生じる際、支 承の負担が大きく軽減されたことが原因と考えられる.

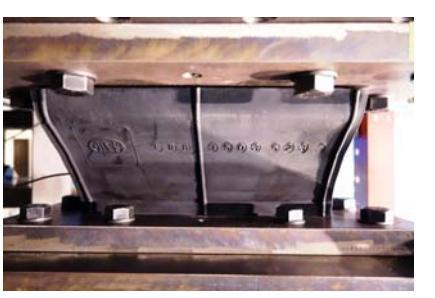
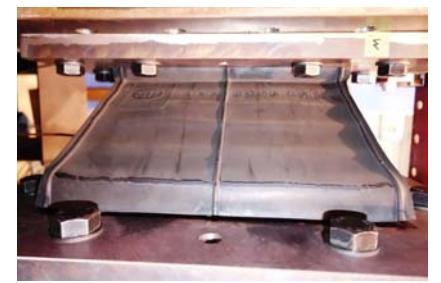
写真-6 No.3 の外観状況 (LRB)

剛性,等価減衰定数の諸特性に大きな変化はなく,外観 上の変状もみられなかった.したがって,道示Vに規定 されるレベル2地震動が連続2回発生した場合を想定し た繰返し回数10回後におけるゴム支承の残存耐震性能 は確認された.No.3試験体に対して実施した,レベル1 地震動相当の許容せん断ひずみ±150%を100回繰返し 加振した後,レベル2地震動に相当するせん断ひずみ 250%を与えても,荷重-変位履歴,最大耐力,等価剛性, 等価減衰定数の諸特性に大きな変化はなく,外観上の変 状もみられなかった.

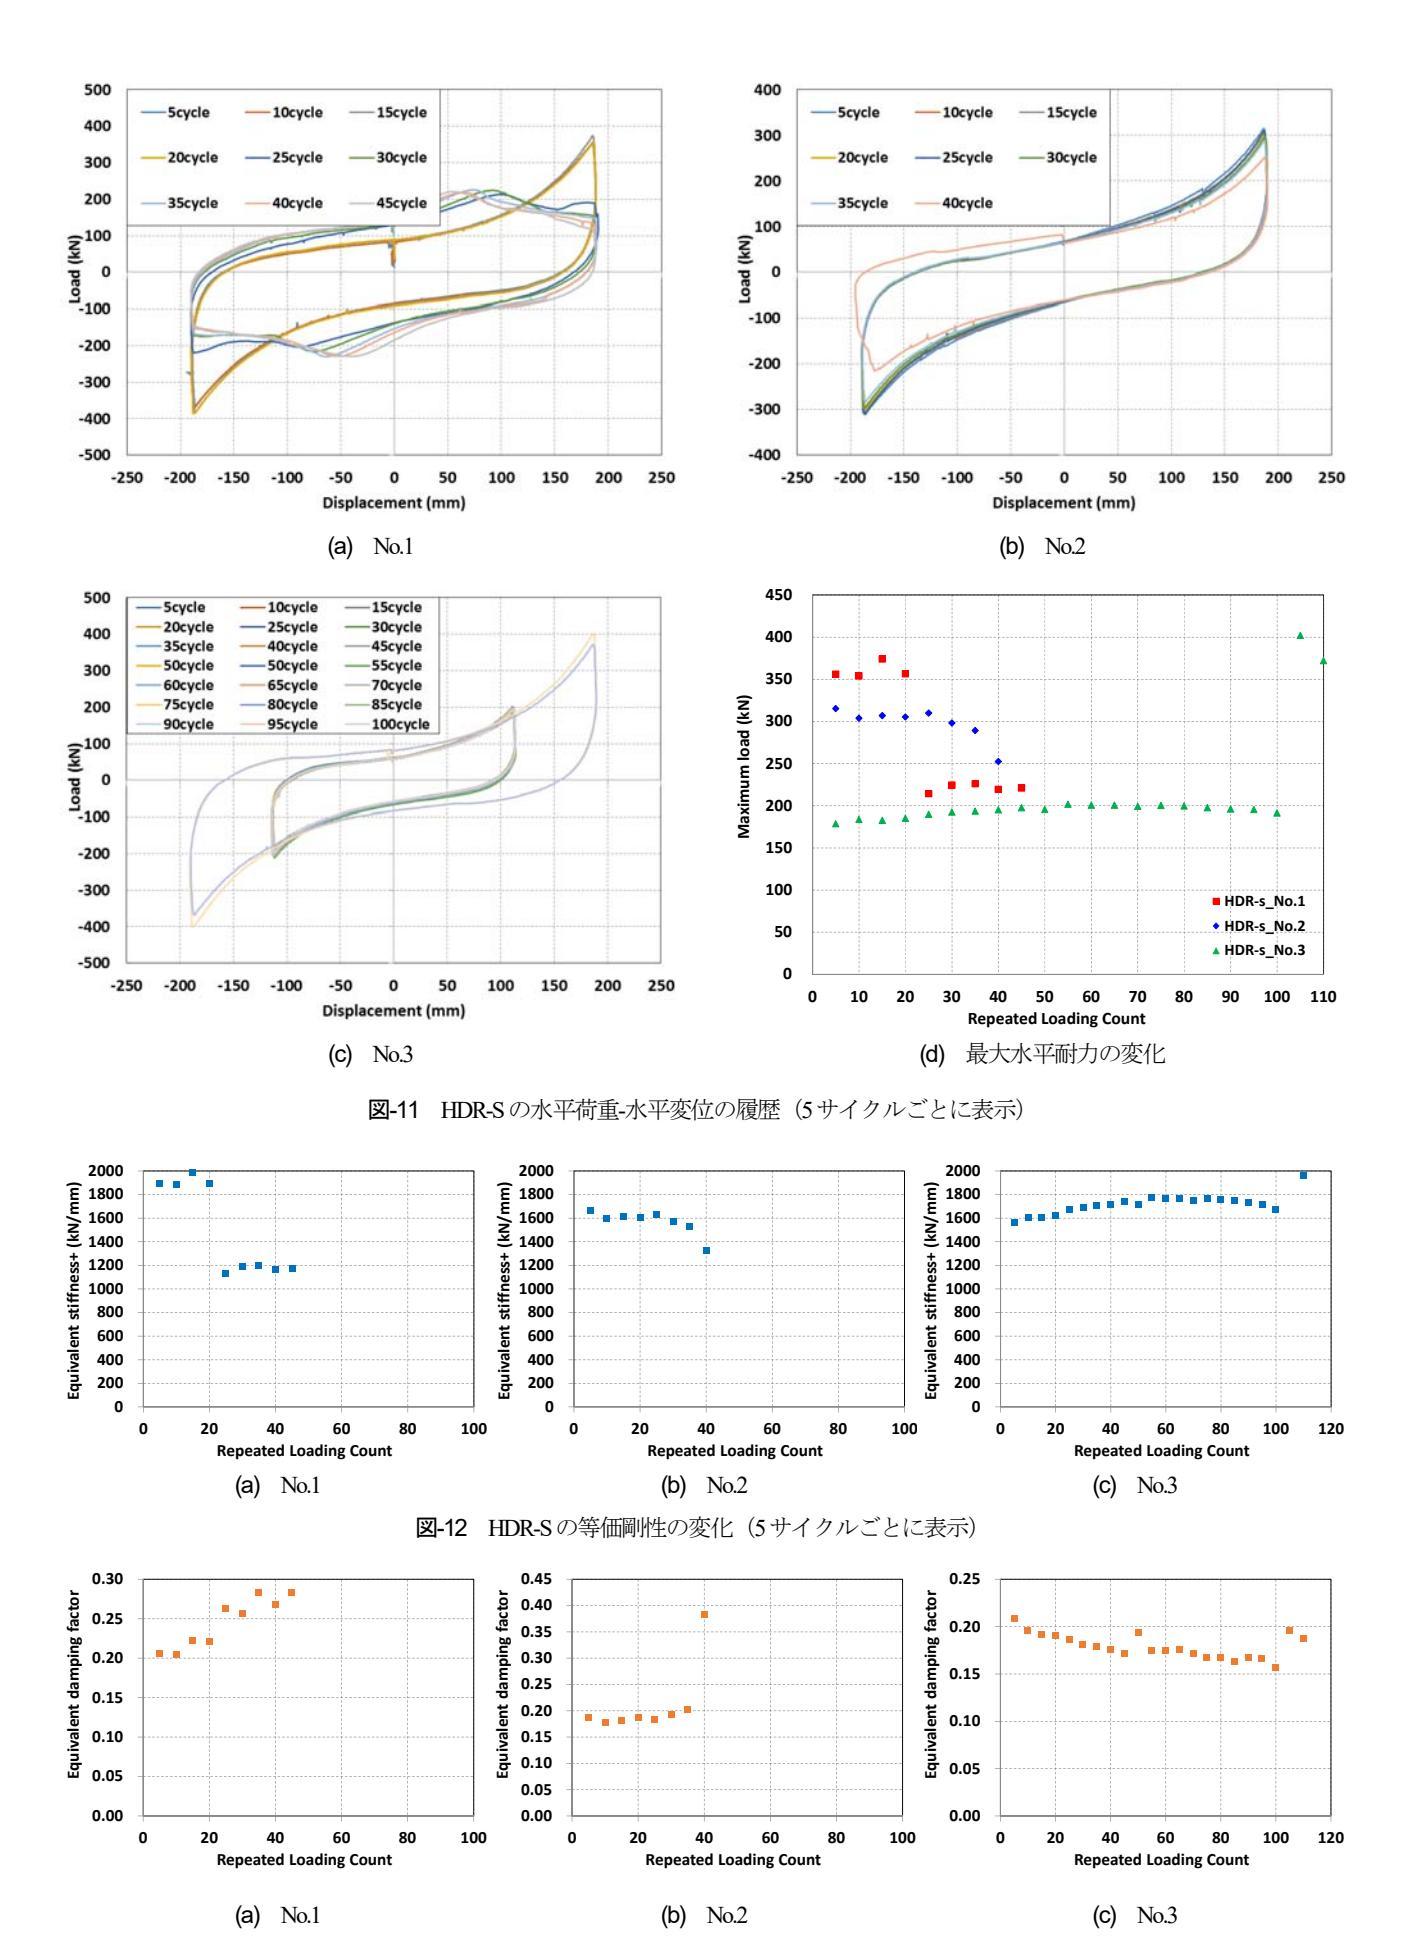
図-13 HDR-Sの等価減衰定数の変化(5サイクルごとに表示)

まず,No.1の等価剛性から見てみると、20サイクルまでは繰り返し載荷回数が増えるにつれてほとんど変化しないが、下面に亀裂が生じた23サイクル以降からは最大水平耐力の減少に伴い、等価剛性が急激に減少していることがわかる.一方、等価減衰定数については、繰り返し載荷回数が増えるにつれて増加していく傾向を示しているが、特に亀裂が発生した23サイクル以降から等価減衰定数が大きく増加する傾向が見られた.これは、 a)にて述べたようにHDR-Sに亀裂が生じてからはゴムの内部摩擦が大きく増加したため、切片荷重の上昇に伴い履歴形状が大きくなったためと考えられる.

No.2の等価剛性については、最大水平耐力の変化と 同様に25サイクルまではほとんど変化がみられていな いが、25サイクルから徐々に等価剛性が低下していく ことが確認された. 亀裂が生じた40サイクル目の等価 剛性は1329kN/mmであり、初期の等価剛性に比べ20% 程度低下していたことがわかった. 等価減衰定数につい ては、25サイクル目から上昇していたが、その上昇幅 はHDR-Sが破断するまではそれほど大きくない. a)に て述べたように今回用いた HDR-S は繰り返し載荷回数 が増えるにつれて残留変形が大きくなっていたが, No.2 では軸力が小さく,内部摩擦が小さかったためと考えら れる.

No.3 においては、No.1、No.2 とは異なり、繰り返し載 荷回数が増えるにつれ、等価剛性は微小に増加、等価減 衰定数は微少に減少しているものの、ほぼ一定の値であ ることが確認された.このことから、せん断変形が 150%程度のひずみレベルであれば、せん断ひずみ 250% 時に比べるとゴム支承にかかる負荷が小さく、100回程 度の繰り返し載荷下では、繰り返し載荷回数が等価剛性, 等価減衰定数に及ぼす影響は小さいことがわかった.ま た、せん断ひずみ 250%載荷において 110 サイクル目の 等価剛性は 1963kN/mm であり、No.1 の 10 サイクル目の 等価剛性に比べやや大きいが、それほど大きな差はみら れていない.

HDR-S の各実験ケースの荷重-変位履歴と、+側の最 大水平耐力の変化を図-11 に示す. HDR-S の結果につい ても、RB、LRB と同様に各載荷日の5サイクルと10サ イクル目の応答をそれぞれプロットしている.

まず No.1 の荷重-変位履歴をみると,20 サイクル目までは、履歴形状が繰り返し回数が増えるにつれてほとんど変化が見られていないが、25 サイクル目の結果からせん断ひずみ100%付近から耐力が低下しており、履歴形状が大きく変化していることがわかる.これは、23

サイクル目の載荷時に HDR-S の下面において亀裂が発 生したことが原因である.この亀裂に伴いゴムの内部摩 擦が大きくなったため切片荷重が増加,履歴形状も大き くなっていく結果となったが、25 サイクル以降からは ほとんど同じ履歴ループを描くことがわかった.またせ ん断ひずみ 250%時の最大水平耐力に着目してみると、 10 サイクル目では 354kN, 20 サイクル目では 356kN で あり、20 サイクルまではほとんど変化が見られなかっ たが、25 サイクル目では 225kN, 45 サイクル目では 221kN に低下しており、初期の最大水平耐力に比べ約 38%程度の耐力が小さくなっていたことがわかった.

No.2 の荷重-変位履歴においては,30 サイクルまでは 繰り返し回数が増えるにつれて履歴形状はほとんど変化 しなかったが,40 サイクル目の-250%載荷時に HDR-S が 破断したため,せん断ひずみ-200%付近で耐力が急激に 落ちる結果となった.またせん断ひずみ 250%繰り返し 載荷における最大水平耐力をみてみると,25 サイクル 目から徐々に低下していき,30 サイクル目からは減少 幅は大きく傾向にあった.39 サイクル目までは外観上 特に損傷はみられていなかったが,繰り返し載荷回数が 増えるにつれて残留変形が大きくなっていたことから, HDR-S がかなりやわらかい状態になっていたと推察さ れる.

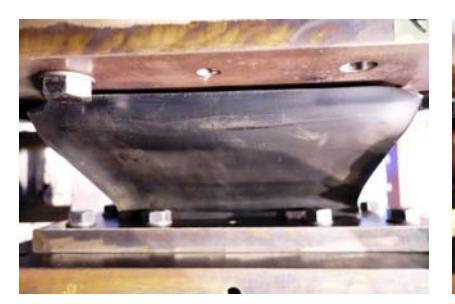
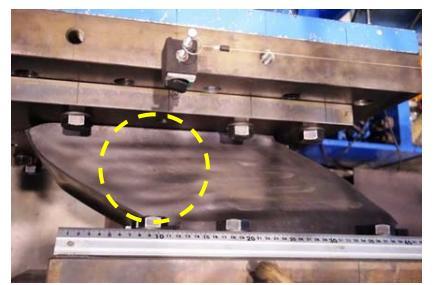
(b) 23 サイクル目(-250%)写真-7 No.1の外観状況(HDR-S)

HDR-Sの No.1~No.3の 20 サイクル目載荷時の状況と その後の損傷進展状況を写真-7~写真-9 に示す. No.1の 場合, 20 サイクル目の載荷までは載荷後の残留変形が みられたものの,外観上大きな変状はみられなかった. しかし,23 サイクル目の-250%載荷時に HDR-S上面にお いて亀裂が発生し(写真-8(a)),その後 25 サイクル目 +250%載荷時に下面の下プレート近傍で初めて亀裂が発 生した.40 サイクル目の+250%載荷後には,下面の下層 において内部鋼板がはみ出ており,内部のゴム層と鋼板 が切り離れた状態が確認された.

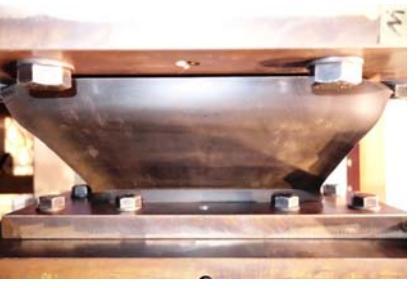
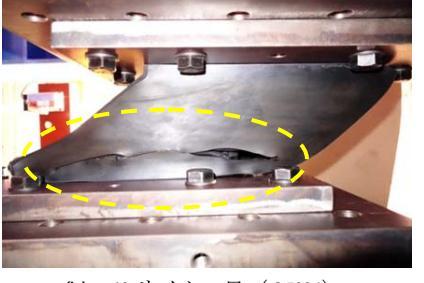
写真-8 No.2 の外観状況 (HDR-S)

No.2 の損傷状況については、30 サイクル載荷までは、 繰り返し載荷回数が増えるにつれてゴムの下層において

残留変形が少しみられたものの、大きな外部損傷はみられなかった. 40 サイクル目の-250%載荷時に、下面において大きな亀裂が発生すると同時に破断した.

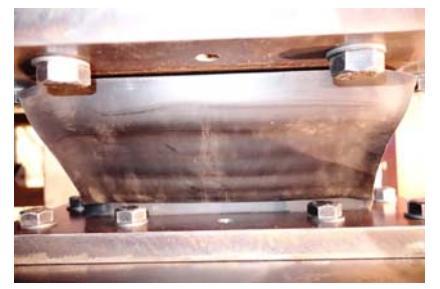
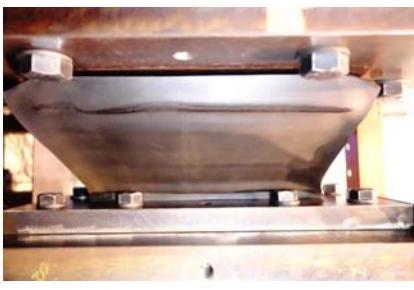
(b) 110サイクル目(-250%)写真-9 No.3の外観状況(HDR-S)

No.3 の損傷状況については,繰り返し載荷回数が増 えるにつれてゴムの下層において残留変形が少しみられ たものの,せん断ひずみを 150%としていたこともあり, No.1 と No.2 のような目立った外傷は確認されなかった. また,250%のせん断ひずみを与えていた 101 サイクル ~110 サイクルにおいても,特に目立った損傷は発生し なかった.
