矩形アクリル製水槽を用いての バルジング振動に関する振動実験

Vibration experiment on bulging vibration using a rectangular acrylic water tank

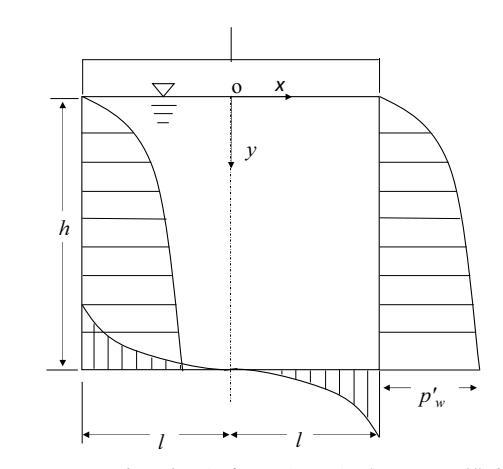
図-1 バルジング発生時の側板に生ずる圧力の模式図

(Fluid-Structure Interaction)の問題として扱われている. そのために明らかにスロッシングとはその性状が異なり, 複雑な挙動を示すことになる.よって,このバルジング が,設計に反映されてこなかったと考えられる.図-1 に示す模式図の様に、バルジング発生時には、側板のパ ネルに水深方向へ大きくなる水平方向の圧力 P'w(動液 圧)が作用する.これが地震発生に衝撃力となり側板を 加振することから、下部側板のパネルに損傷被害が生ず ることとなる.さらに振動方向に方向角がある場合には、 波が隅角部に集中することから、この部分に損傷が集中 することが既にわかっている¹¹.

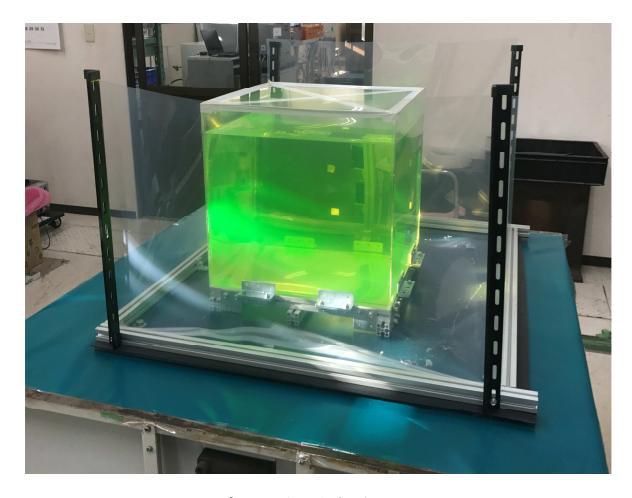
写真-1 振動実験の状況

以上,振動実験の状況を写真-1 に,水槽の形状と計 測機器の配置の概略図を図-2 にそれぞれ示す.

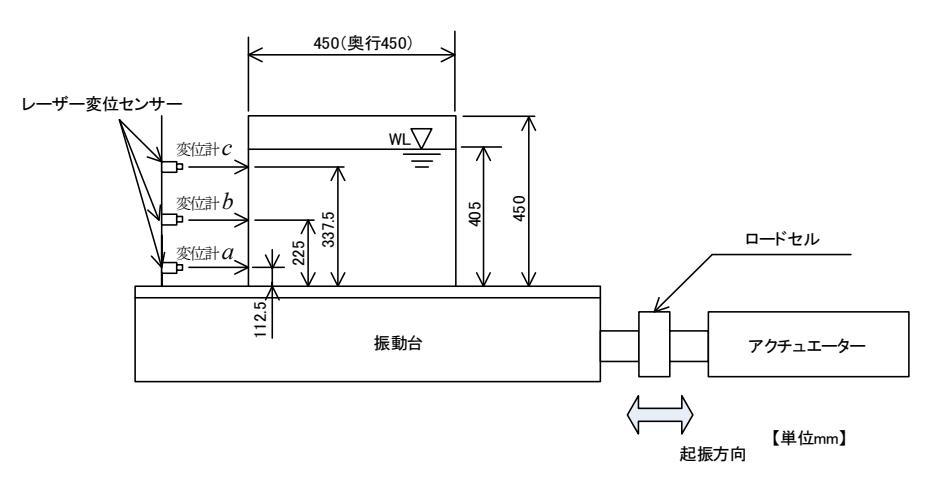
図-2 水槽の形状と計測機器の配置概略図

置する.変位計aは水槽底部から高さ方向の1/4点である 112.5mm位置,変位計bは同1/2点である225mm位置,変 位計cは同3/4点である337.5mmの位置にそれぞれ配置し ている.レーザー変位計は、(株) KEYENCE社製のIL-600を用い、データサンプリング周期は、10msである. ここで変位方向は、壁面外側を正、内側を負とする.

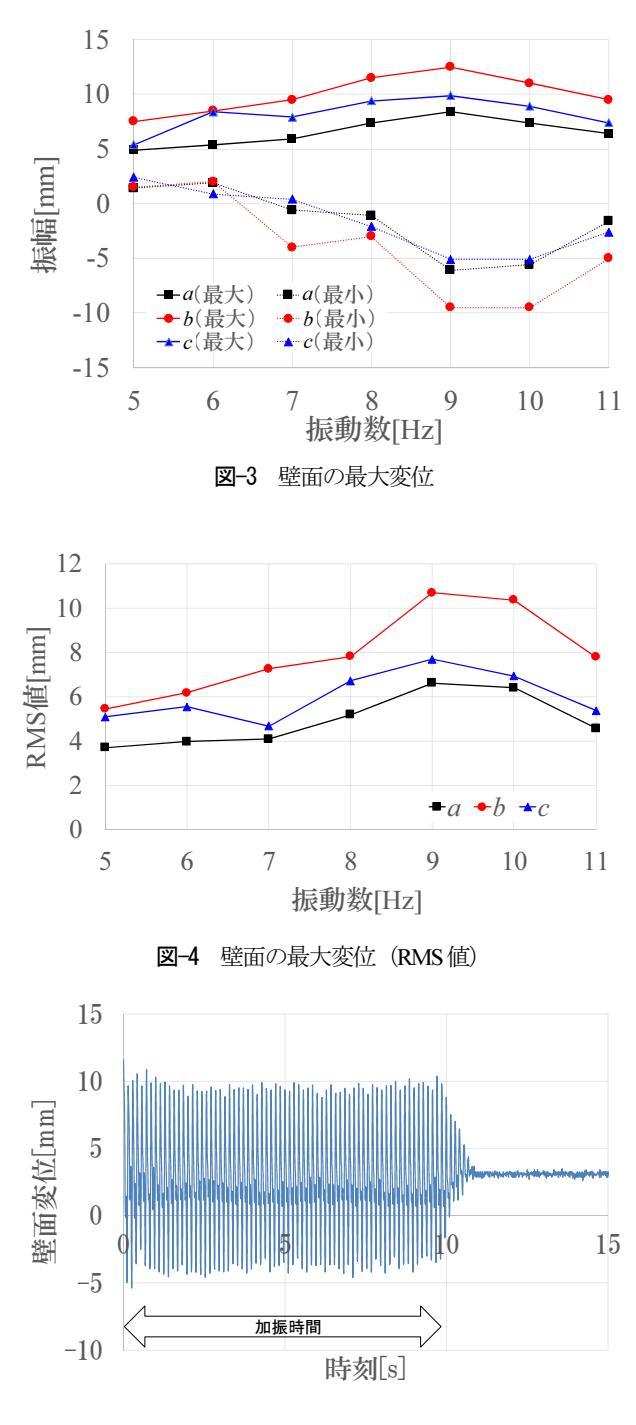
図-5 9.0Hz,変位計bでの時刻歴応答変位

図-5 にはバルジングが最も顕著に見られた 9.0Hz で加振した場合の変位計 b における時刻歴応答変位の結果を示す.加振終了後,壁面変位は直ちに減衰しており,減衰の小さいスロッシングとは明らかに異なった特徴を有していることがわかる.また,写真-2 は同条件での壁面の変形挙動を示す.これよりバルジングにより壁面の中心部を中心として膨らみながら変形して振動している様子がわかる.

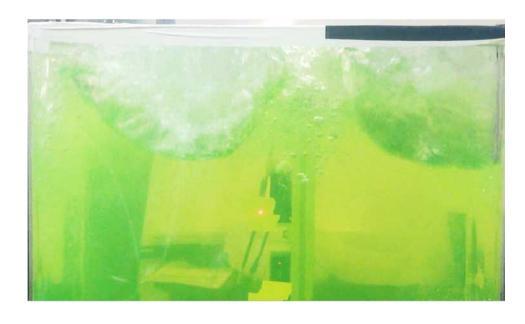
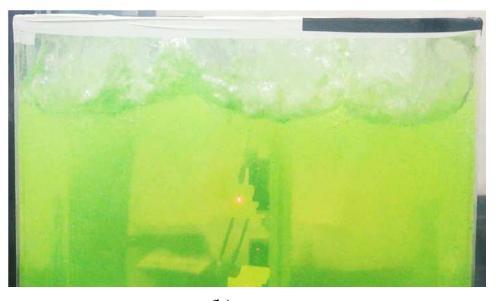
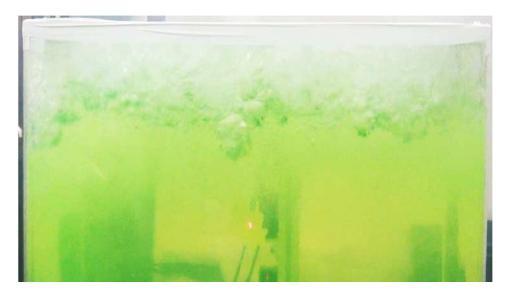
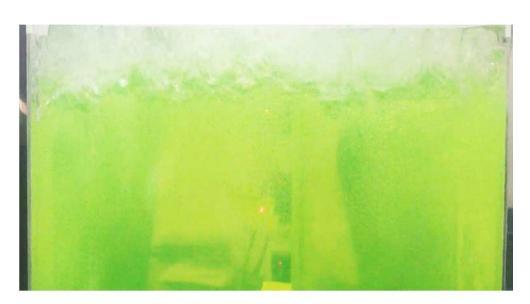
(d)11.0Hz **写真-3** 水面形状

写真-3に 5.0Hz, 7.0Hz, 9.0Hz, 11.0Hzの振動数で加振した

際の水面波形を示す.振動数が低いほど波長の比較的長い明確な水面波形が見られるのに対し、振動数が高くなるにつれて表面が細かな波長の短い波形に変化していくことがわかる. 図-3 に示すように、バルジングの共振域と考えられる壁面変位が大きい 9.0Hz では、波長の非常に短い細かな波形が見られる.

このことからも、9.0Hz 付近で見られるバルジングは、 液面の大きな液面揺動が起こるスロッシングとは異なり、 表面が高周波の波で覆われる挙動を示していることが判 る.
